# Bureau enquêtes accidents pour la sécurité de l'aéronautique d'État

## Rapport d'enquête de sécurité

D-2020-07-I

Date de l'évènement	6 juillet 2020
Lieu	Aéroport de Clermont-Ferrand Auvergne (Puy-de-Dôme)
Type d'appareil	SA 342 M1 Gazelle
Organisme	Direction générale de l'armement

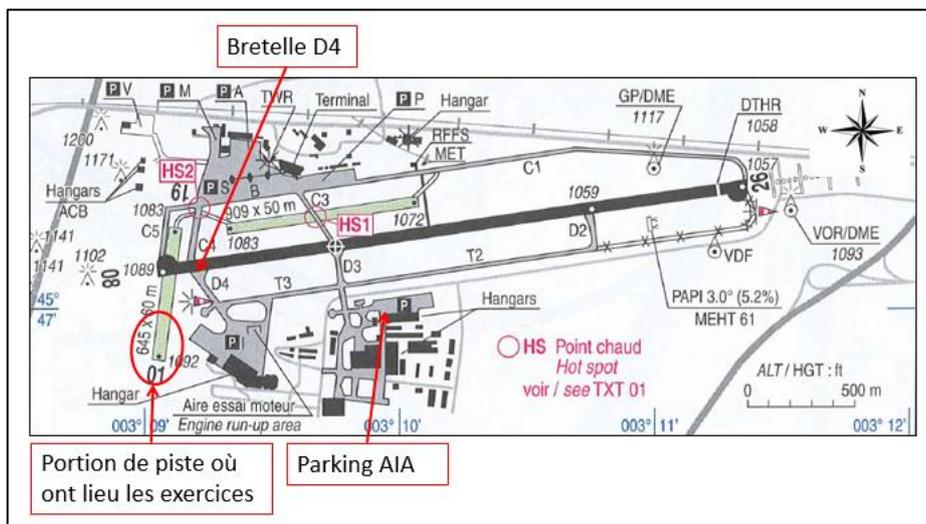
Figure 1 : zone de l'évènement

L'évènement s'est produit sur la piste en herbe 01 de l'aéroport de Clermont-Ferrand Auvergne (LFLC), sur le premier tiers de la piste.

L'endroit exact du poser dur n'a pas été repéré et inspecté, l'équipage ayant déplacé la Gazelle après l'évènement vers la bretelle D4. Une investigation réalisée par un des pilotes de l'AIA le lendemain de l'évènement n'a pas permis de retrouver les traces laissées par la Gazelle au moment du poser dur.

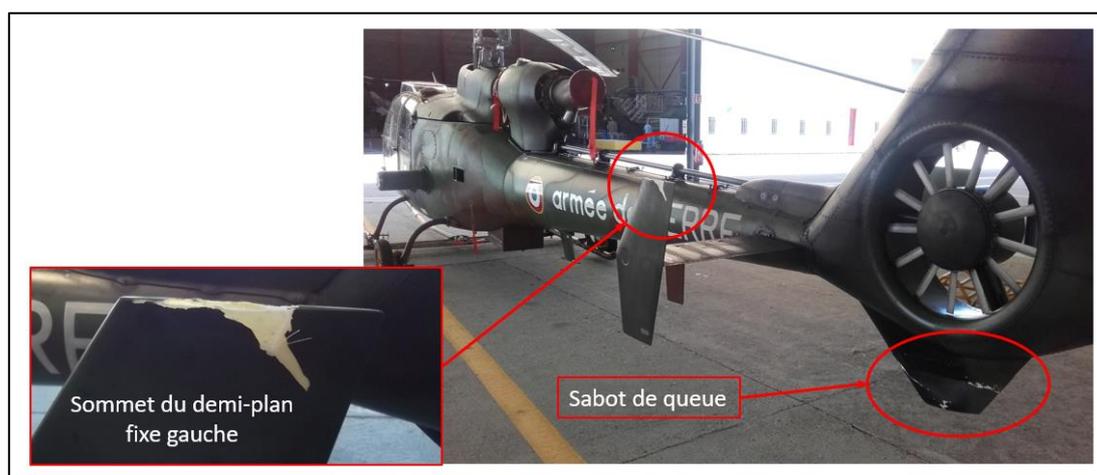
Figure 2 : endommagements de l'aéronef

L'intrados de la pale jaune a frotté sur le sommet du demi-plan fixe gauche. Ces deux éléments présentent des traces mineures de ce frottement. Le sabot de queue a touché le sol et est légèrement enfoncé.

Le sabot de queue est enfoncé. Cet élément a pour but d'absorber les chocs en cas de contact de la queue avec le sol lors de poser non à plat et de préserver le rotor anticouple. Son enfoncement témoigne donc d'un contact initial avec le sol avec une assiette trop à cabrer. Le sabot de queue a touché le sol en premier puis la Gazelle a basculé vers l'avant pour se poser sur ses patins de train d'atterrissage.

**Les dégâts constatés témoignent d'un contact initial du sabot de queue avec le sol et d'un battement des pales dû à une faible vitesse de rotation du rotor associée à un mouvement de tangage de la Gazelle.**

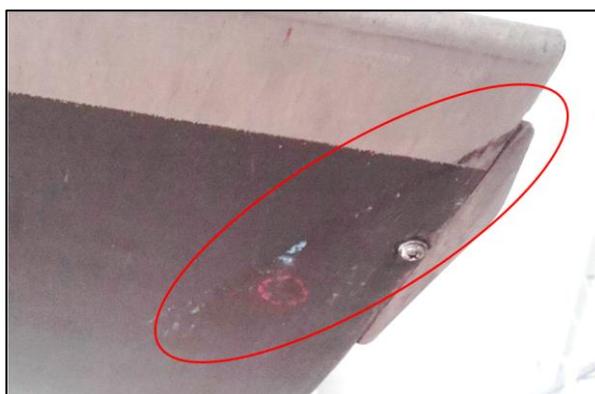
Figure 3 : traces de frottement sur la pale jaune<sup>11</sup>

<sup>11</sup> Les pointillés rouges sont des marques antérieures à l'évènement.

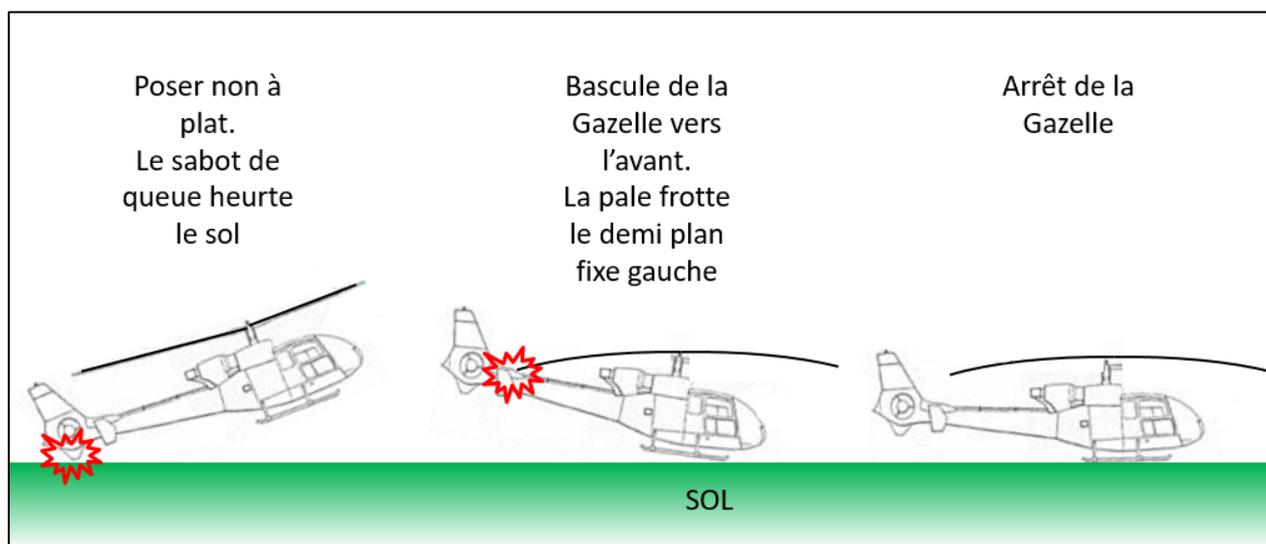
Figure 7 : déroulé schématique de l'évènement

Le rotor principal de la Gazelle est constitué de pales très flexibles. Lorsqu'en fin d'autorotation, la vitesse de rotation du rotor diminue, la force centrifuge diminue également et ne permet plus aux pales d'être rectilignes. Ces dernières se courbent alors vers le sol. Le fait que l'une d'entre elles ait touché le plan fixe vertical gauche témoigne d'une faible vitesse de rotation du rotor associée à un mouvement de tangage de la Gazelle vers l'avant. Celui-ci est dû au contact avec le sol en deux temps : sabot de queue puis patins.
