Bureau enquêtes accidents pour la sécurité de l'aéronautique d'État

Rapport d'enquête de sécurité

S-2019-16-A

Date de l'évènement	1 ^{er} décembre 2019
Lieu	Massif de l'Estaque (Bouches-du-Rhône)
Type d'appareil	BK117 « EC 145 - C2 »
Organisme	Direction générale de la sécurité civile et de la gestion des crises

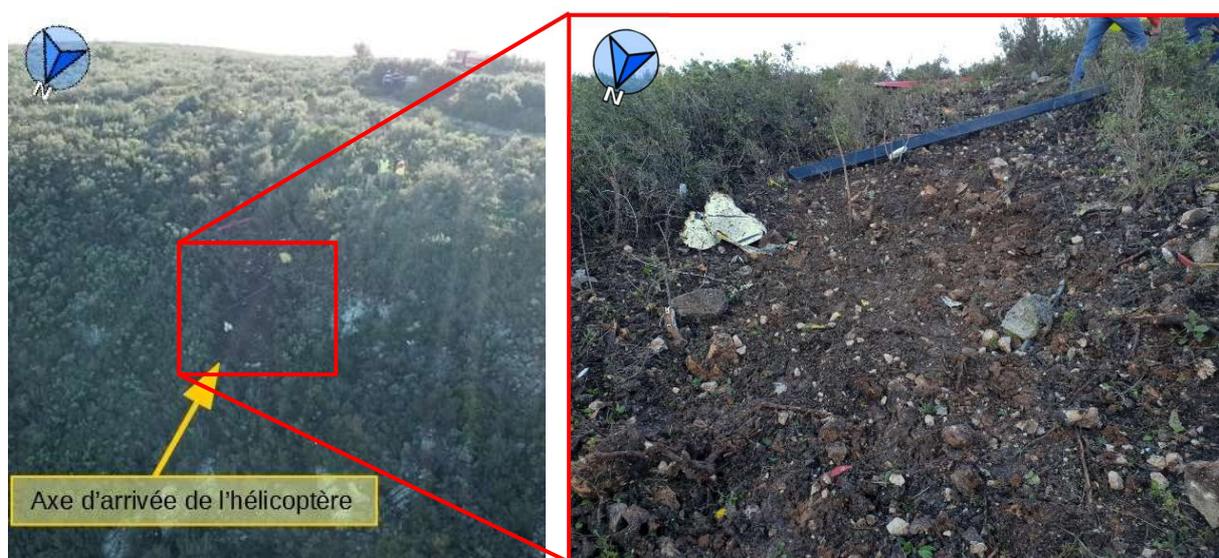
Figure 11 : point d'impact initial (vues aérienne et au sol)

Le point d'impact initial se trouve dans la pente à une altitude de 740 ft. À cet endroit, la végétation a disparu, et la terre est imbibée de carburant. Des débris appartenant à la partie avant et inférieure de la cellule y ont été retrouvés, dont les patins. À droite de cette zone, on trouve de profondes marques dans la terre, visiblement causées par le rotor principal.

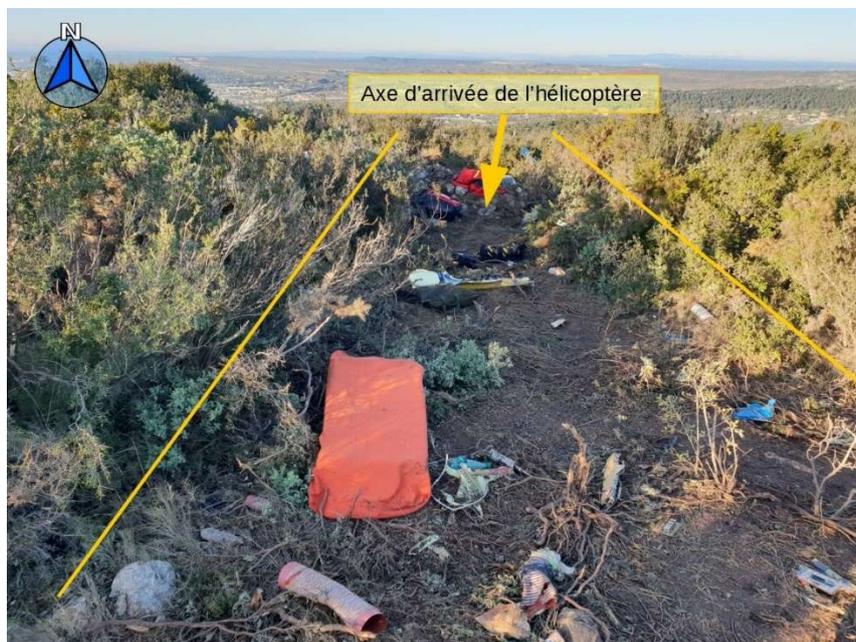
Figure 12 : trouée dans la végétation entre le point d'impact et l'épave

Une trouée dans la végétation, jonchée de débris, remonte depuis le point d'impact suivant un axe nord-sud jusqu'au sommet plat de la colline, où se trouve l'épave. Celle-ci est dans une position trois quarts dos, à une cinquantaine de mètres du point d'impact initial. La poutre de queue et le plan fixe se trouvent dans cet axe, à sept mètres du point d'impact.

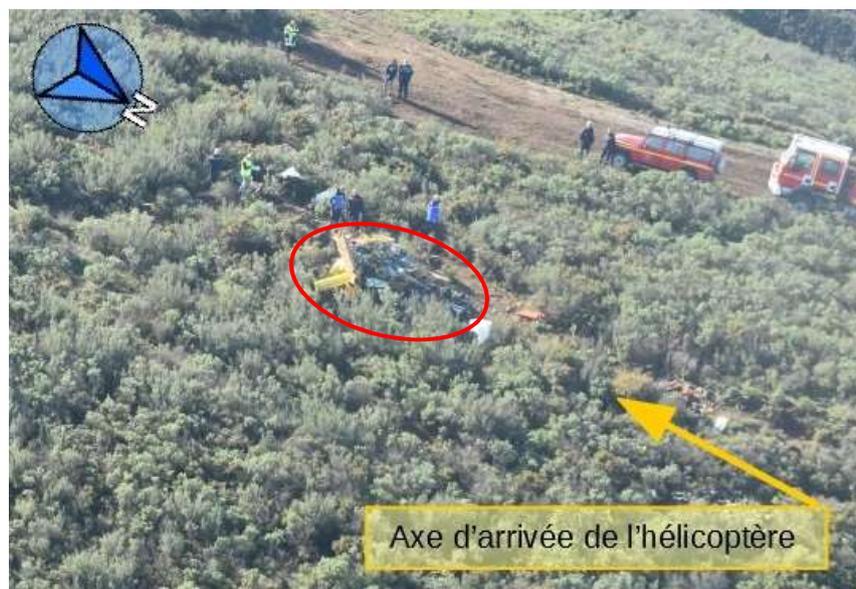
Figure 13 : vue aérienne de l'épave

Le CVFDR a été retrouvé intact à sa place dans l'épave, tout comme la carte PCMCIA du système HUMS. La balise de détresse a été retrouvée légèrement endommagée et séparée de son antenne, dans l'axe de la trouée dans la végétation. Une des deux tablettes tactiles de l'équipage a été retrouvée fortement endommagée, à proximité de l'épave. Des débris de JVN ont été retrouvés à proximité du point d'impact.

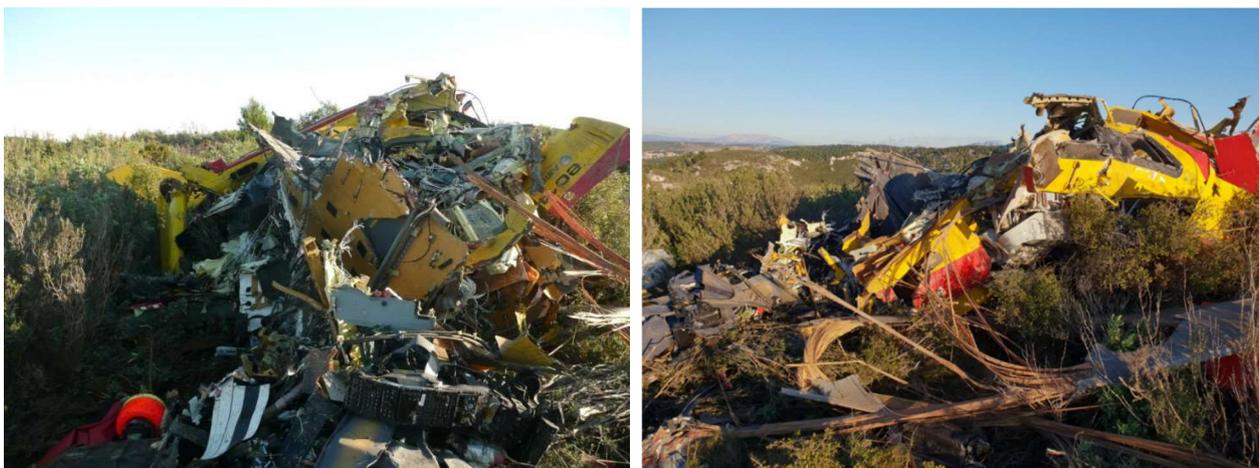
Figure 14 : vues de la partie avant et arrière de l'épave

L'appareil est totalement détruit. La structure de la cabine s'est désintégrée. Dans le poste de pilotage, l'avionique est endommagée à divers degrés selon les instruments. La position des commandes de vol est impossible à déterminer, car les palonniers ont été arrachés, et bien que les commandes de pas cyclique et collectif soient toujours présentes dans le poste de pilotage, elles sont tordues et cassées.

Seule la position des poignées de commande des moteurs sur les leviers de pas collectif est visible, sur le cran « vol » des deux côtés.

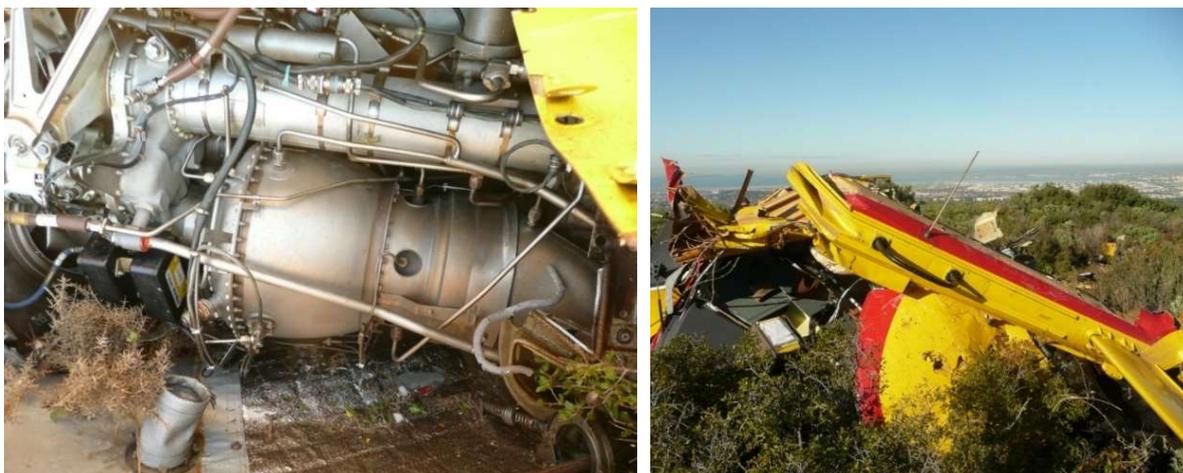
Figure 15 : vues d'un des moteurs et de la poutre de queue

La partie mécanique arrière de l'hélicoptère est moins endommagée : les moteurs sont toujours reliés à la cellule, tout comme la boîte de transmission principale (BTP), la boîte de transmission intermédiaire (BTI), la boîte de transmission arrière (BTA), le bloc servocommandes et le plancher mécanique.

Les turbines libres des deux moteurs, la BTP, intègre, et la liaison BTI/BTA tournent librement. Les vannes de décharge sont ouvertes.

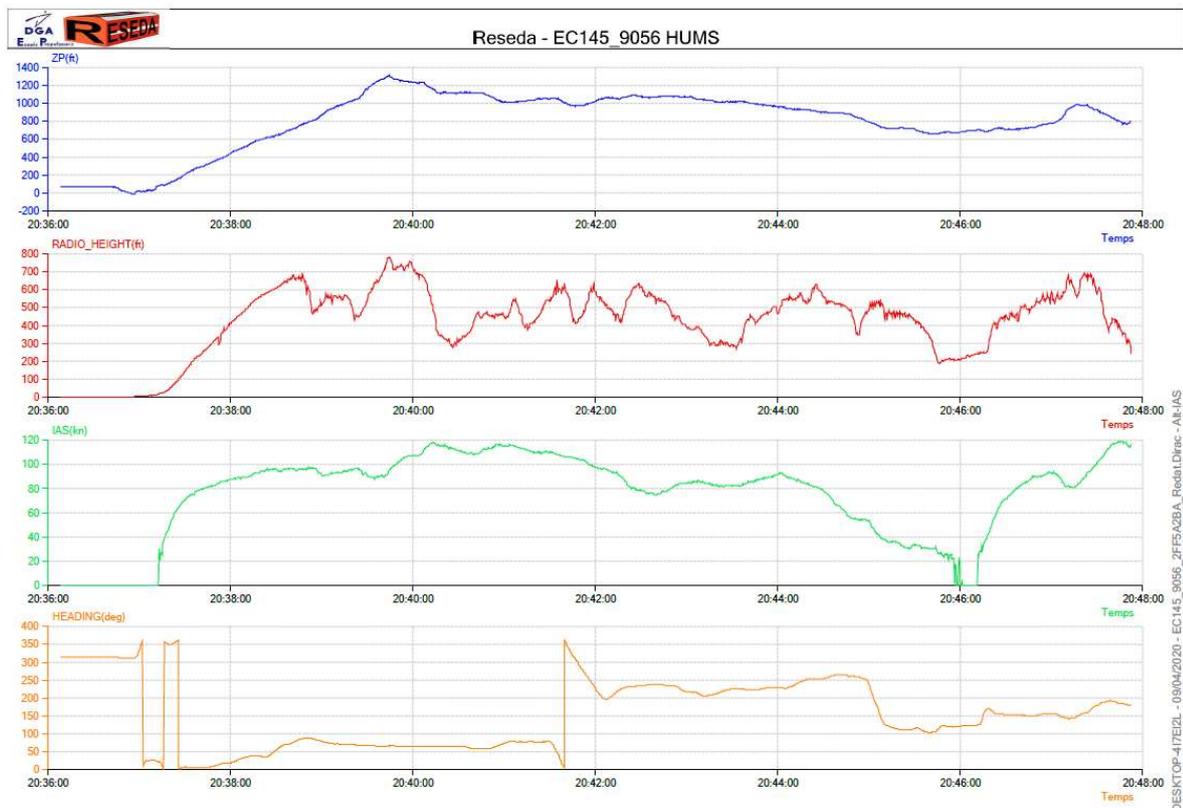
Figure 18 : données du CVFDR

Le vol a eu lieu à une hauteur radiosonde comprise entre 200 et 800 pieds, avec quatre points bas en dessous de l'alarme de la radiosonde réglée à 300 pieds. Au moment de l'impact, la vitesse indiquée est légèrement inférieure à 120 nœuds.

L'altitude pression diminue légèrement sur les dernières secondes du vol, puis commence à augmenter juste avant l'impact, alors que la hauteur radiosonde diminue fortement. Ceci montre que l'hélicoptère vole à grande vitesse face à un relief abrupt.

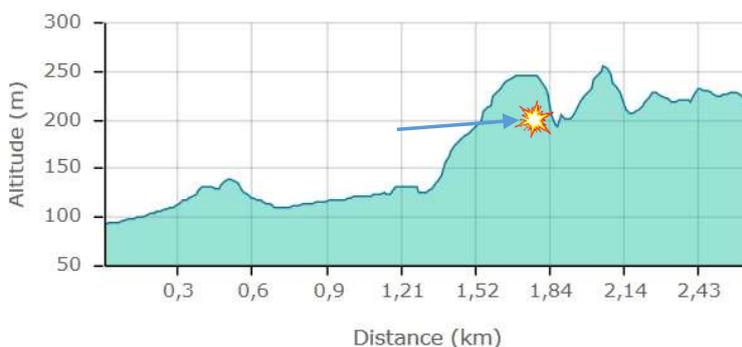
Figure 19 : profil topographique sous la trajectoire finale de l'hélicoptère

La figure suivante montre le profil topographique sous la trajectoire finale de l'hélicoptère. Elle a été générée à partir des données des cartes IGN. On constate que le relief monte de 120 mètres sur une distance horizontale de 400 mètres, alors que le terrain était relativement plat auparavant. À une vitesse de 120 kt, une distance de 400 mètres est parcourue en six secondes environ. On observe également que le point d'impact est presque au sommet de la colline (740 ft – 225 mètres).

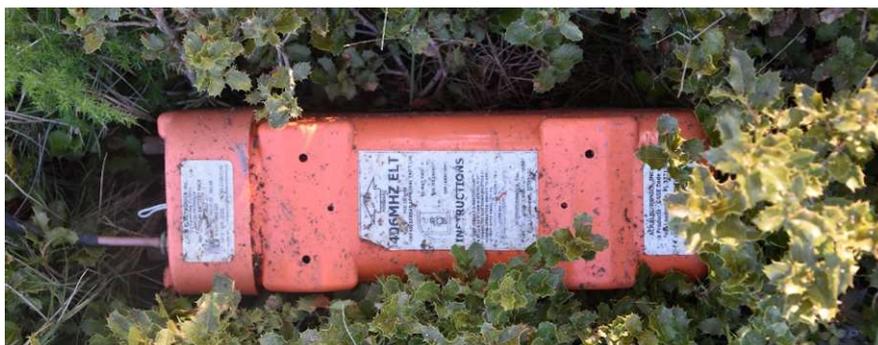
Figure 20 : balise de détresse

La balise de l'EC 145 n° 9056 a été retrouvée à proximité de l'épave sur le site de l'accident, en bon état malgré l'arrachement de l'antenne. Elle s'est activée à l'impact (diode rouge clignotante sur le boîtier) :

Son expertise a été menée par DGA TA au sein de l'atelier avionique du GHSC à Nîmes. Les essais de l'interrupteur d'impact ont montré son bon fonctionnement. En revanche, en l'absence d'antenne, le signal émis sur 121.5 MHz est audible à une dizaine de mètres seulement. De plus, le mode 406 MHz ne fonctionne pas, probablement en raison d'un endommagement interne.

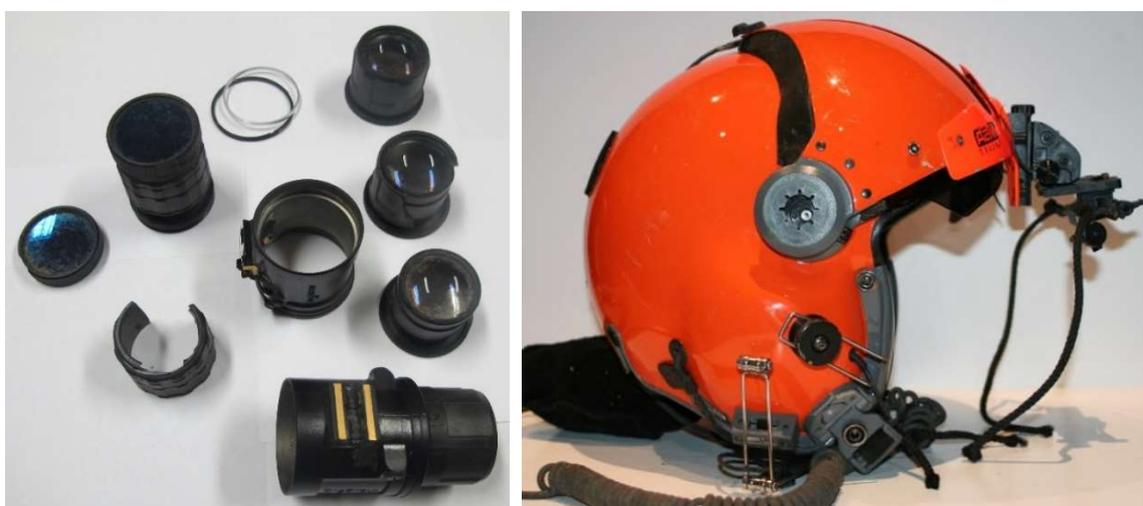
Figure 22 : débris des JVN retrouvés

Des débris des deux paires de JVN ont été retrouvés sur le site de l'accident. Les deux paires de tubes intensificateurs de lumière et les boîtiers d'alimentation sont manquants.

En l'absence des tubes intensificateurs de lumière, il n'a pas été possible de déterminer le niveau de performance des JVN. En revanche, l'expertise du support de tête a montré qu'au moment de l'accident, le MOB portait ses JVN devant les yeux. Il n'a pas été possible de déterminer la position de celles du pilote en raison de leur endommagement.
