Bureau enquêtes accidents pour la sécurité de l'aéronautique d'État

Rapport d'enquête de sécurité

A-2020-04-A

Date de l'évènement	29 avril 2020
Lieu	Biscarosse (Landes)
Type d'appareil	H-225 M Caracal
Organisme	Armée de l'Air et de l'Espace

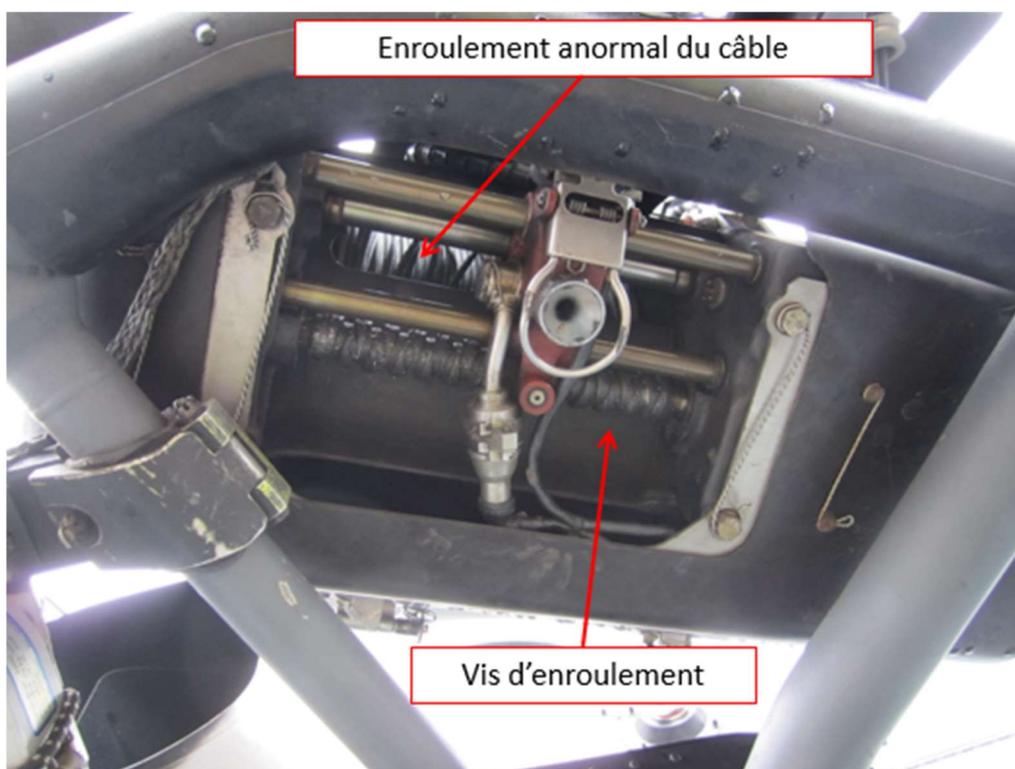
Figure 4 : treuil

Le morceau de câble resté fixé au treuil n'est pas correctement enroulé, au moins sur la rangée extérieure apparente. La vis sans fin est couverte de graisse et de particules.

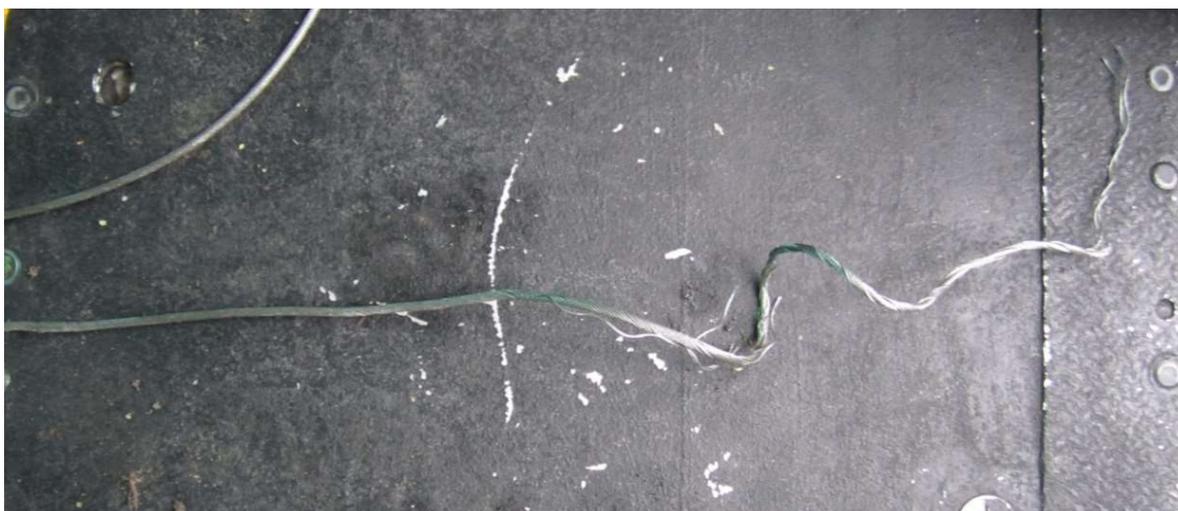
Figure 5 : dernier mètre du morceau de câble rompu

Le morceau de câble rompu mesure 20,6 mètres. Il est marqué, plié et détoronné¹³ sur le dernier mètre. D'autres endommagements sont visibles sur toute sa longueur.

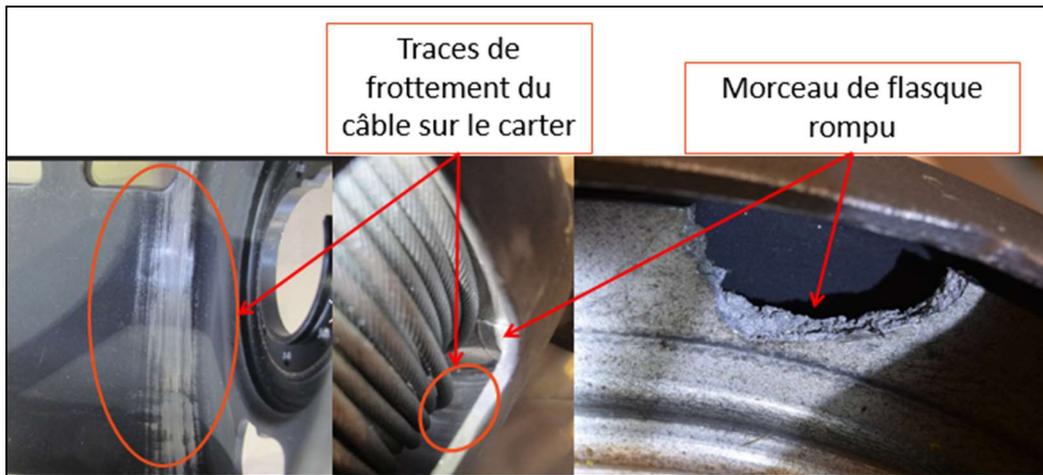
Figure 14 : expertise du carter et du tambour

La face intérieure du carter du treuil présente des traces de frottement du câble sur toute sa circonférence et sur environ cinq centimètres du côté opposé au moteur. Une partie du flasque côté opposé au moteur est quasiment rompue. Elle se désolidarise pendant l'extraction du câble.

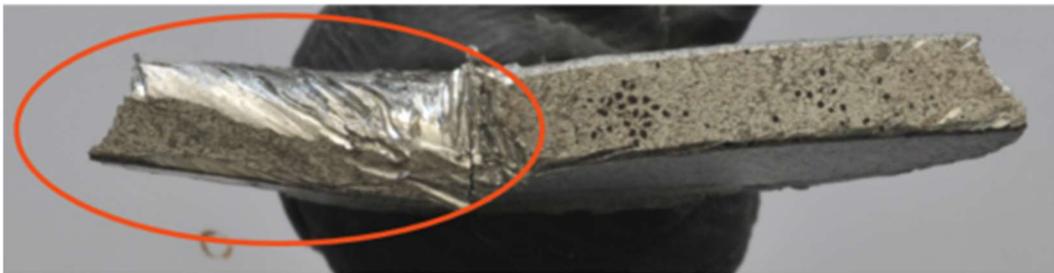
Figure 15 : traces de frottement du câble sur le morceau de flasque rompu

Des traces de frottement et des transferts de matière provenant du câble sont présents sur ce morceau de flasque cassé.

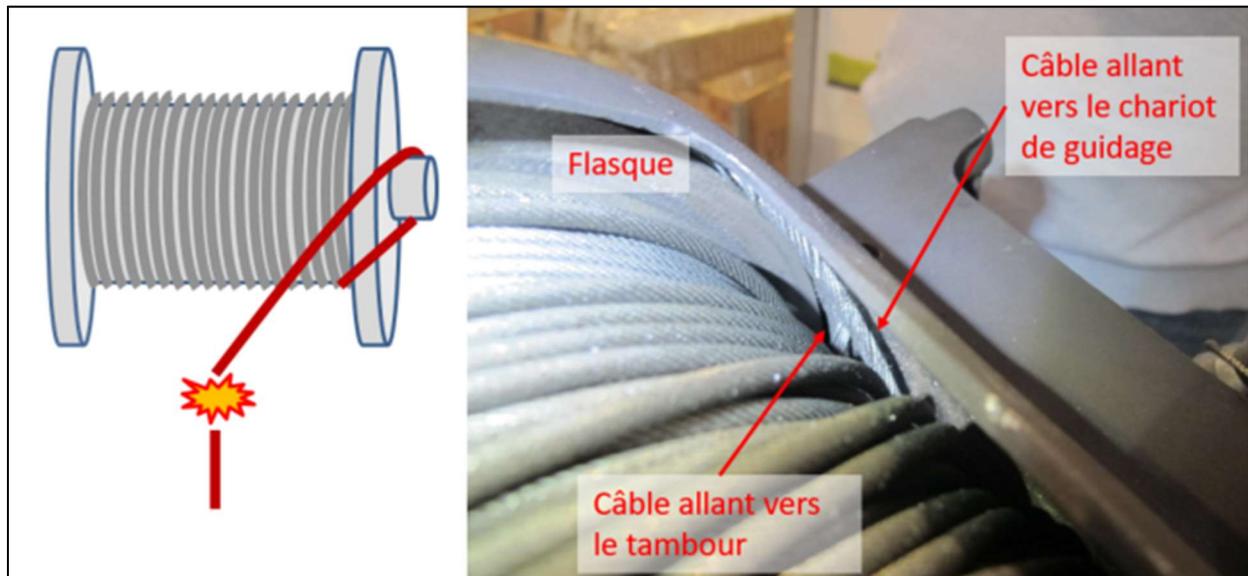
Figure 16 : vue schématique et photo de la spire passée derrière le flasque

La spire du câble située à quelques centimètres avant la zone de rupture est retrouvée passée derrière cette flasque.

La face intérieure du carter présente des traces de frottement du câble.
 La spire située avant la zone de rupture est retrouvée passée derrière le flasque côté opposé au moteur.
 Un morceau du flasque est rompu et présente des traces de frottement du câble.

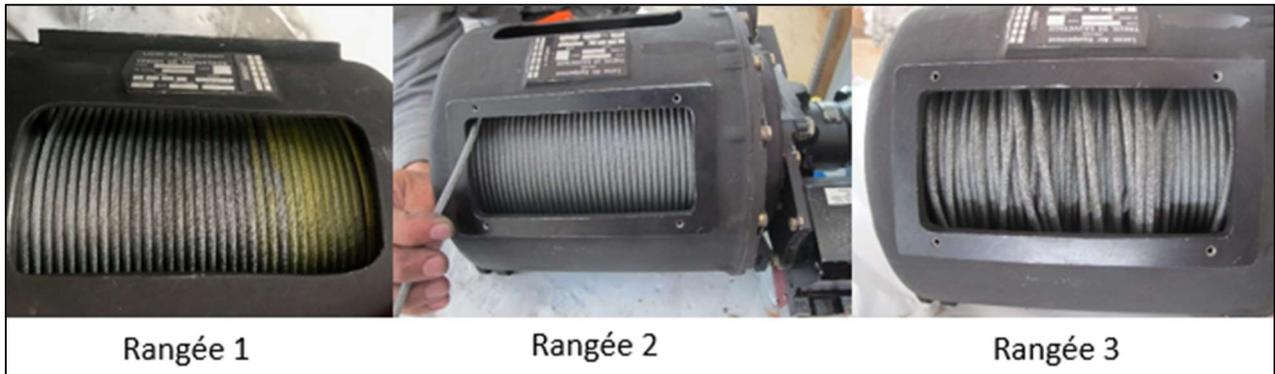
Figure 17 : vue de l'enroulement des rangées 1,2 et 3

Les rangées 1 et 2 sont bien enroulées. Un mauvais enroulement apparaît sur la rangée 3. Celui-ci est à l'origine des traces de frottement observées sur le carter ainsi que du passage d'une spire de l'autre côté du flasque.

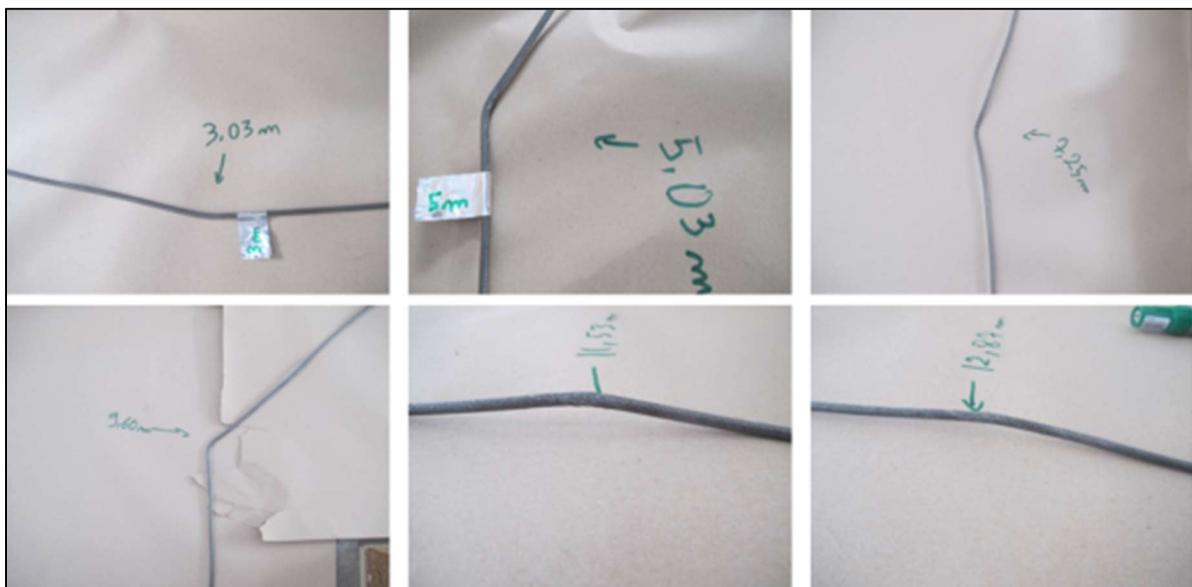
Figure 18 : pliures (six) du câble tombé à terre

La partie du câble tombée à terre est d'une longueur de 20,6 mètres mesurée entre la rupture et la coupelle du crochet. Cette longueur de câble correspond au déroulement des spires de la rangée 4 ainsi que de trois spires de la rangée 3.

Lors de la remontée des treuillés, les dernières spires enroulées ne sont donc pas rompues et les treuillés sont maintenus malgré le mauvais enroulement du câble.

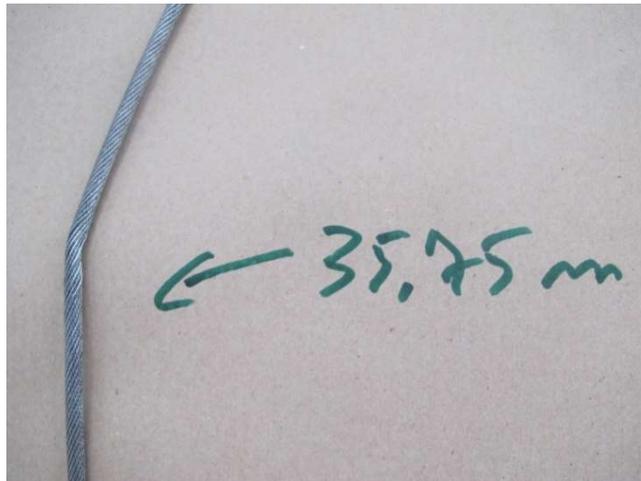
Figure 19 : premier endommagement du câble retrouvé dans le tambour

La partie du câble restée dans le tambour présente également plusieurs endommagements (picots, abrasions et pliures). Le premier d'entre eux est une pliure qui se situe à 35,75 mètres de la coupelle. Aucun défaut n'est observé sur la portion de câble correspondant aux rangées 1 et 2.

Les rangées 1 et 2 sont correctement enroulées. Le câble a perruqué¹⁵ lors de l'enroulement de la rangée 3 et 4. Les deux parties du câble présentent de nombreux endommagements de type picots, abrasion et pliures. Lorsque le treuil se bloque en montée, les dernières spires ne sont pas rompues et les treuillés sont maintenus.

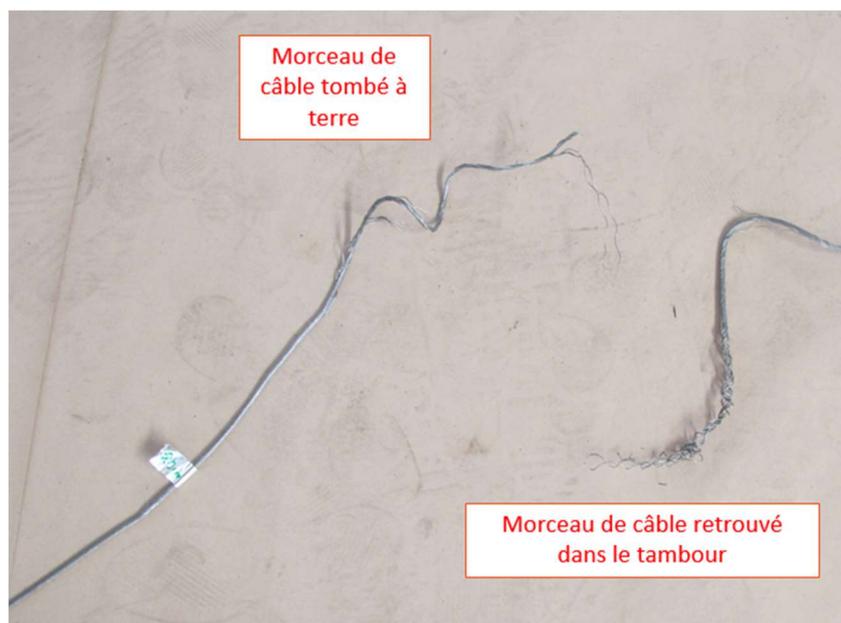
Figure 20 : portions du câble où a eu lieu la rupture

Ces inspections montrent que le câble a été fragilisé par la rupture de plusieurs torons par abrasion sur le flasque puis qu'il s'est rompu de manière statique. Aucun endommagement antérieur à l'évènement (picot, corrosion, etc.) n'a été détecté.

Le frottement du câble visible sur le flasque cassé est à l'origine de la rupture des torons de l'âme externe, dont plusieurs sont restés coincés dans le canon guide câble du guide câble.

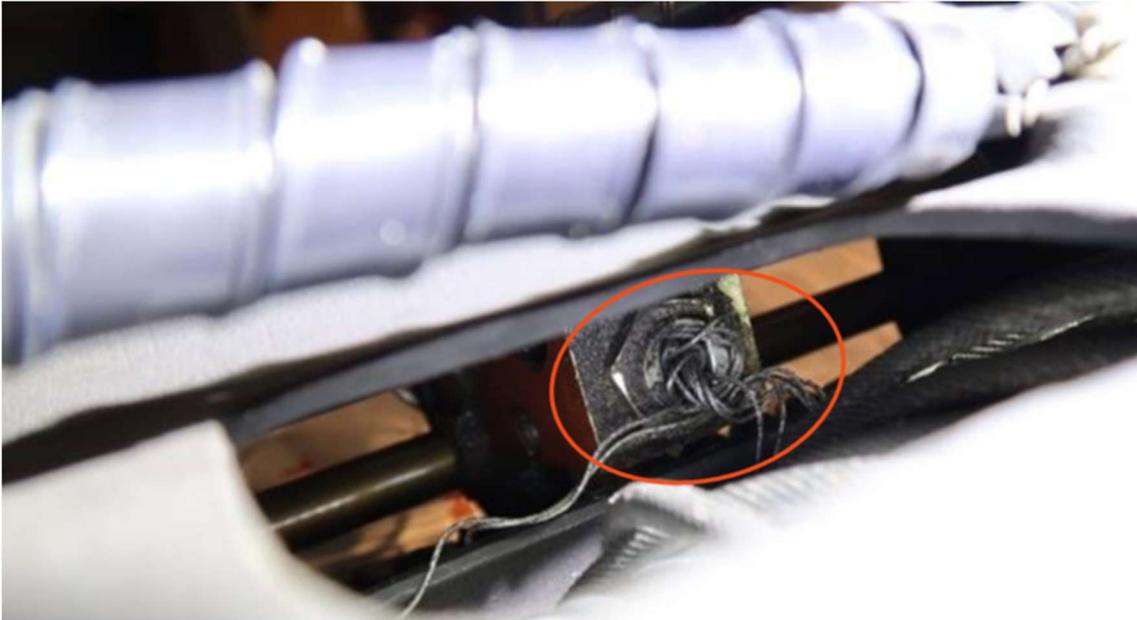
Figure 21 : torons coincés dans le canon guide câble

La rupture a eu lieu après cisaillement de plusieurs torons par abrasion sur le flasque. La zone de rupture de l'âme externe s'étend sur plusieurs dizaines de centimètres sur chaque morceau du câble.

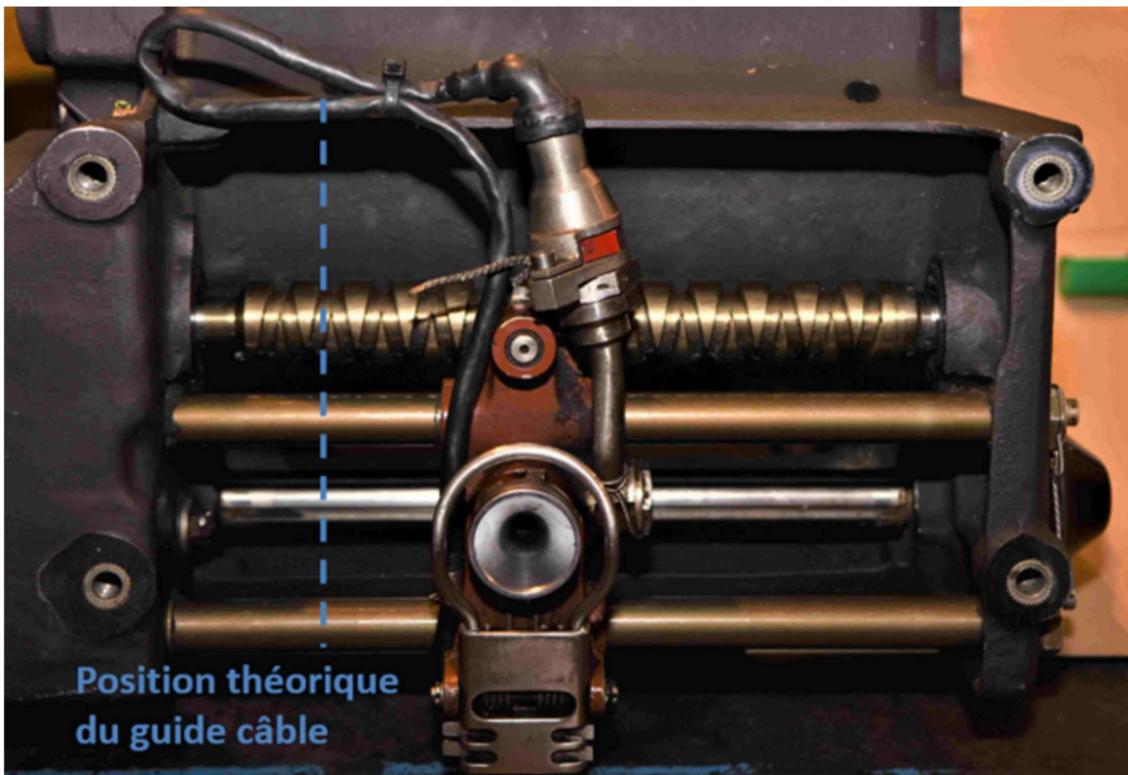
Figure 22 : position du guide câble au moment de la rupture du câble

La position du guide câble au moment de la rupture ne correspond pas à la position théorique d'un déroulement de 20,6 m de câble, longueur du câble tombé à terre.

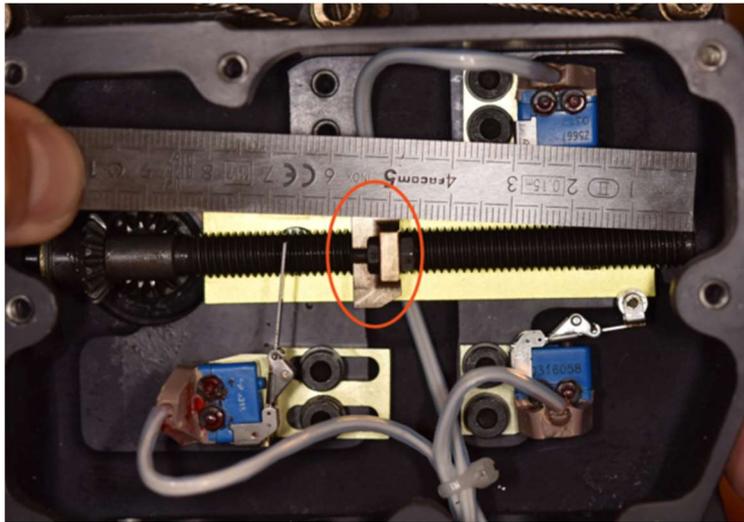
Figure 23 : position du curseur dans le boîtier micro switches

En revanche, le curseur situé dans le boîtier du dispositif électromécanique de fin de course en descente et de ralentissement est bien dans la position correspondant à un déroulement de 20,6 m de câble.

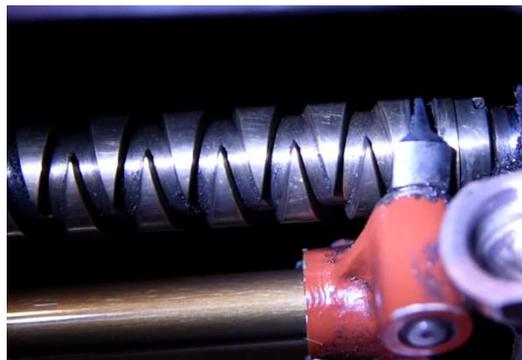
Figure 24 : position dans laquelle se bloque le guide câble dans le sens de l'enroulement

La synchronisation entre le tambour, le curseur et la vis d'enroulement est conforme. Mais lorsque le système est manœuvré dans le sens de l'enroulement, le guide câble reste coincé sur le côté opposé au moteur malgré la bonne rotation de la vis d'enroulement. À l'inverse, dans le sens du déroulement, le guide câble reprend son mouvement vers le côté du moteur (vers la gauche sur la figure suivante).

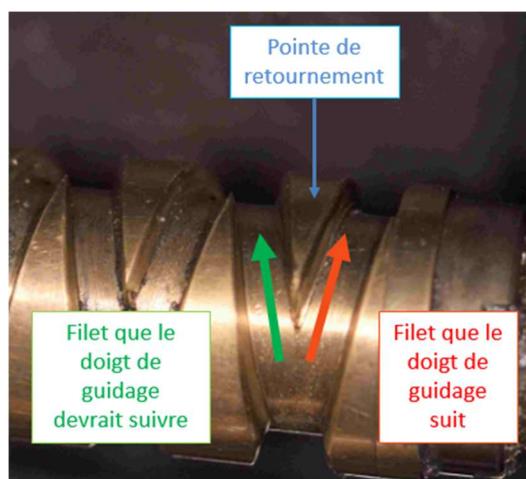
Figure 25 : filet suivi par le doigt de guidage

Lorsque le système est actionné en enroulement et lorsque le doigt de guidage est au niveau de la première pointe de diamant du côté opposé au moteur (pointe de retournement), le doigt de guidage reste dans le filet à droite de celle-ci au lieu de poursuivre dans le filet à gauche, provoquant le blocage du guide câble.

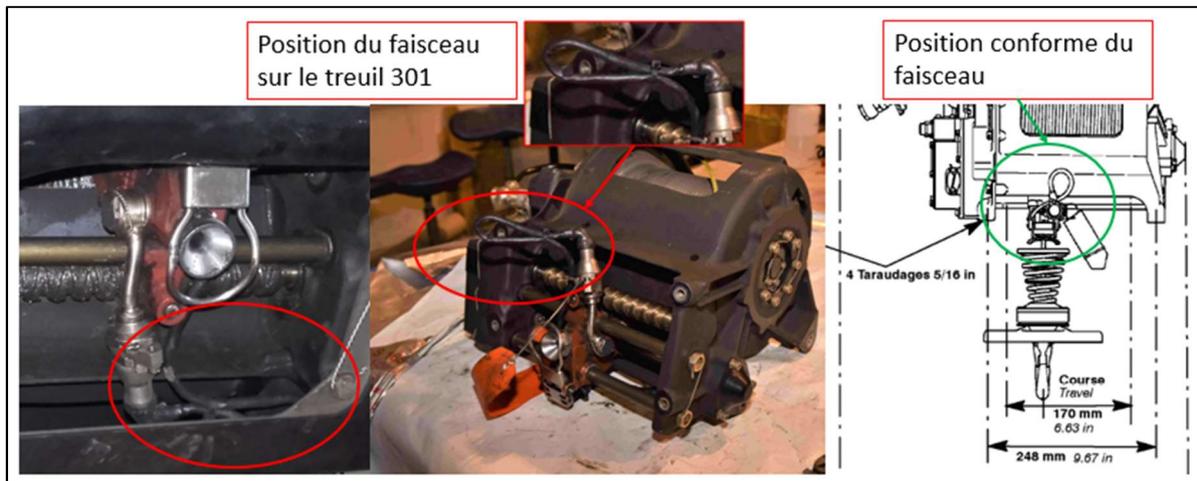
Figure 26 : positionnements du faisceau étoupille

Il est constaté que le faisceau étoupille¹⁶ n'est pas positionné correctement. Cela ne semble pas avoir d'impact sur cette installation mais, suivant le design de la potence supportant le treuil, ce positionnement peut entraîner une interaction entre le faisceau étoupille et la potence. Il y a alors un risque d'endommagement du système de guidage du câble.

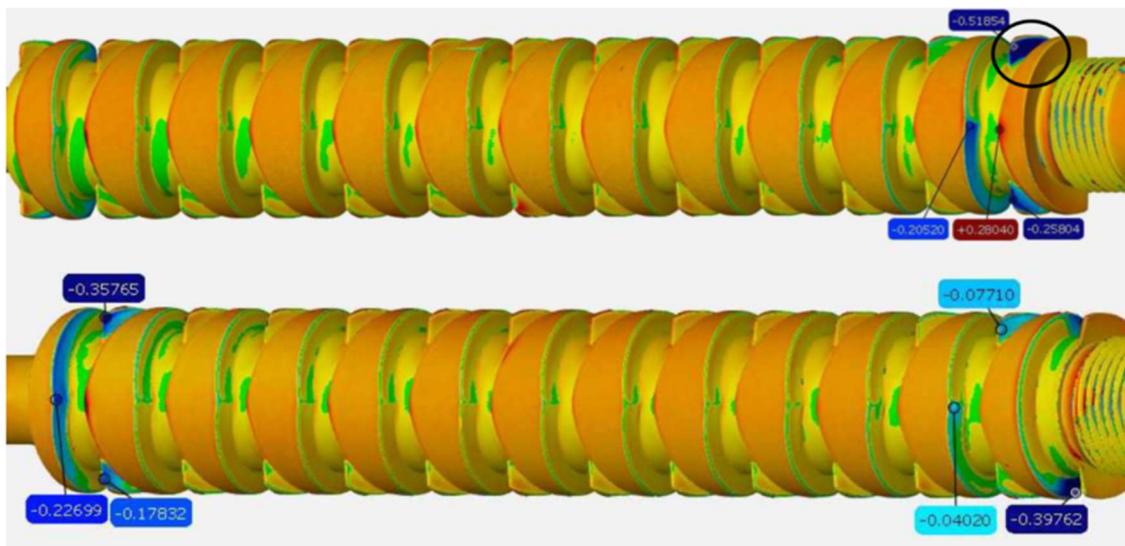
Figure 27 : résultat du contrôle dimensionnel de la vis d'enroulement

La composition chimique des matériaux de la vis d'enroulement est conforme aux plans de fabrication. La vis d'enroulement a subi un contrôle dimensionnel. De nombreuses usures sont observées mais aucune preuve de non-conformité au plan. La figure 27 présente les résultats de ce contrôle. Les zones en rouge sont celles où il y a un surplus de matière, les zones en vert et bleu, celles où il manque de la matière.

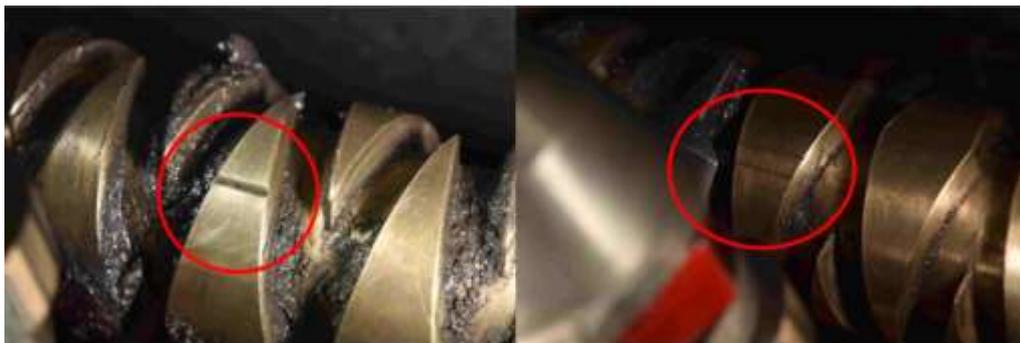
Figure 28 : marques sur la vis d'enroulement

Des marques anormales sont visibles (cf. figure 28) sur deux diamants opposés à l'endroit où le guide câble est positionné. Elles ressemblent à une marque d'outils et ne peuvent avoir été faites lorsque le treuil était en fonctionnement sinon elles auraient été hélicoïdales. Le doigt de guidage étant en contact avec le côté et non le dessus des diamants de la vis d'enroulement, ces marques n'ont pas d'impact sur le fonctionnement du treuil. En revanche, elles ont pu contribuer à l'usure du doigt de guidage.

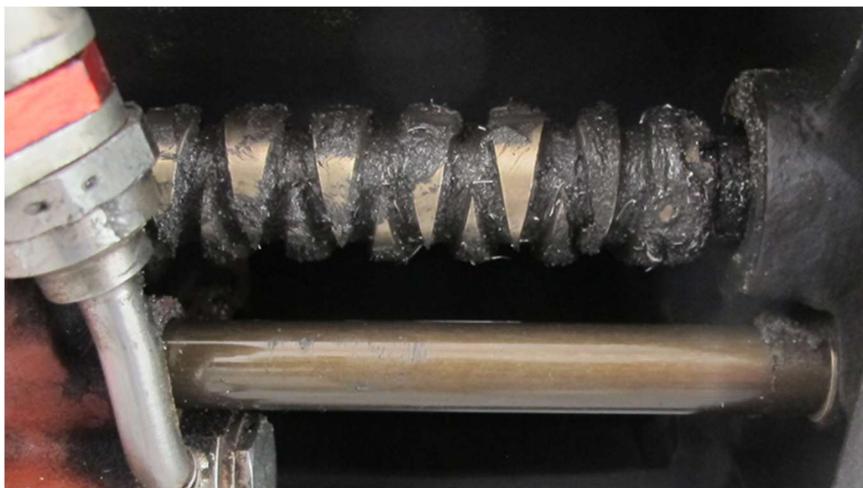
Figure 29 : vue de la graisse sur la vis après l'évènement

La graisse est conforme à la graisse de référence G-353. De nombreuses limailles (particules métalliques) sont présentes, principalement du côté opposé au moteur. Il s'agit de particules d'aluminium qui proviennent de l'abrasion du carter par le câble lors des frottements entre ces deux éléments. Il y a également des grains de sable collés à la graisse sur l'ensemble de la vis d'enroulement.

La présence de sable retrouvé sur le treuil n° 301 a pu contribuer à l'usure de la vis d'enroulement et du doigt de guidage. Pourtant, ce type de treuil peut être utilisé en conditions marines ou sablonneuses. La documentation n'est pas précise sur la conduite à tenir en présence de grains de sable collés à la graisse.

à la société Goodrich de clarifier dans les MEE 2^e niveau de ses treuils la conduite à tenir en cas de présence de grains de sable collés à la graisse de la vis d'enroulement et de préciser les modalités de nettoyage du câble et des parties adjacentes en les explicitant, après des opérations en conditions marine et par vent de sable.

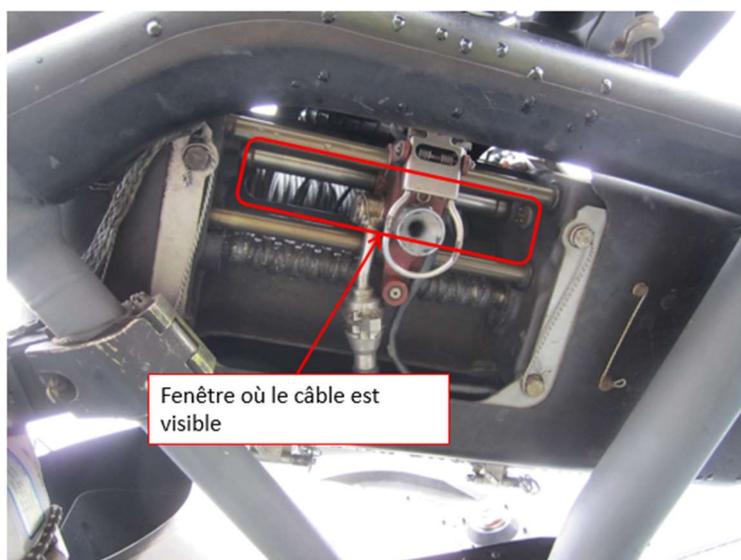
Figure 32 : vue du câble par le dessous du treuil.

La conception du treuil ne permet pas d'avoir un bon visuel sur l'enroulement du câble. En effet, le tambour est enfermé dans un carter qui n'est ouvert que sur une partie située sur le dessous afin de faire passer le câble. La vue du câble par celle-ci est partiellement obstruée par la présence du guide câble. Pour voir un défaut d'enroulement, l'IMES doit donc se pencher à l'extérieur du Caracal et regarder vers le haut. Il ne peut plus alors regarder les treuillés et ne peut donc plus assurer leur sécurité.

L'ergonomie du treuil ne facilite pas la détection d'un potentiel défaut d'enroulement du câble par l'équipage de soute. La nécessité de surveillance du treuillage en cours est incompatible avec un contrôle de l'enroulement du treuil.
