Bureau enquêtes accidents pour la sécurité de l'aéronautique d'État

Rapport d'enquête de sécurité

T-2019-14-I

Date de l'évènement	14 novembre 2019
Lieu	Lacamoire (Pyrénées-Atlantiques)
Type d'appareil	EC 120 B - NHE Calliope
Organisme	Armée de Terre

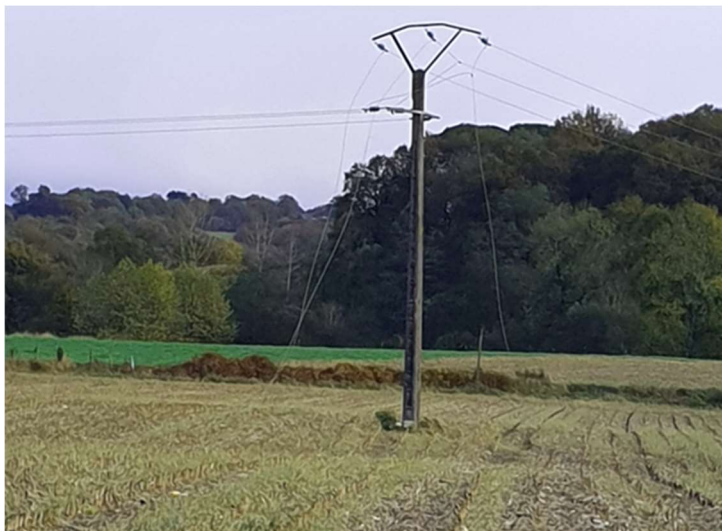
Figure 2 : ligne endommagée

La ligne électrique de moyenne tension a été endommagée. Les trois brins qui la composent sont sectionnés. Elle a été réparée le soir même par les techniciens d'ENEDIS.

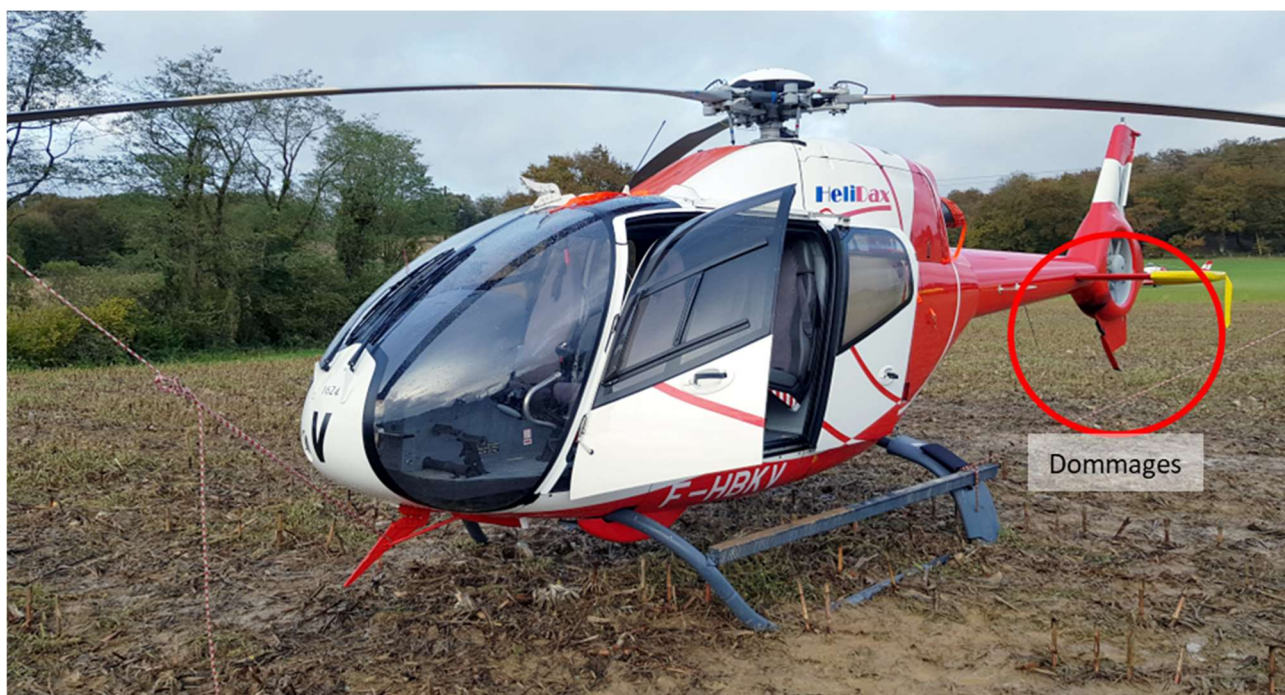
Figure 3 : EC 120 posé dans le champ

L'EC 120 est posé dans le champ de maïs au cap 237°. Il présente des dommages légers sur le carénage de l'ensemble fenestron du rotor arrière.

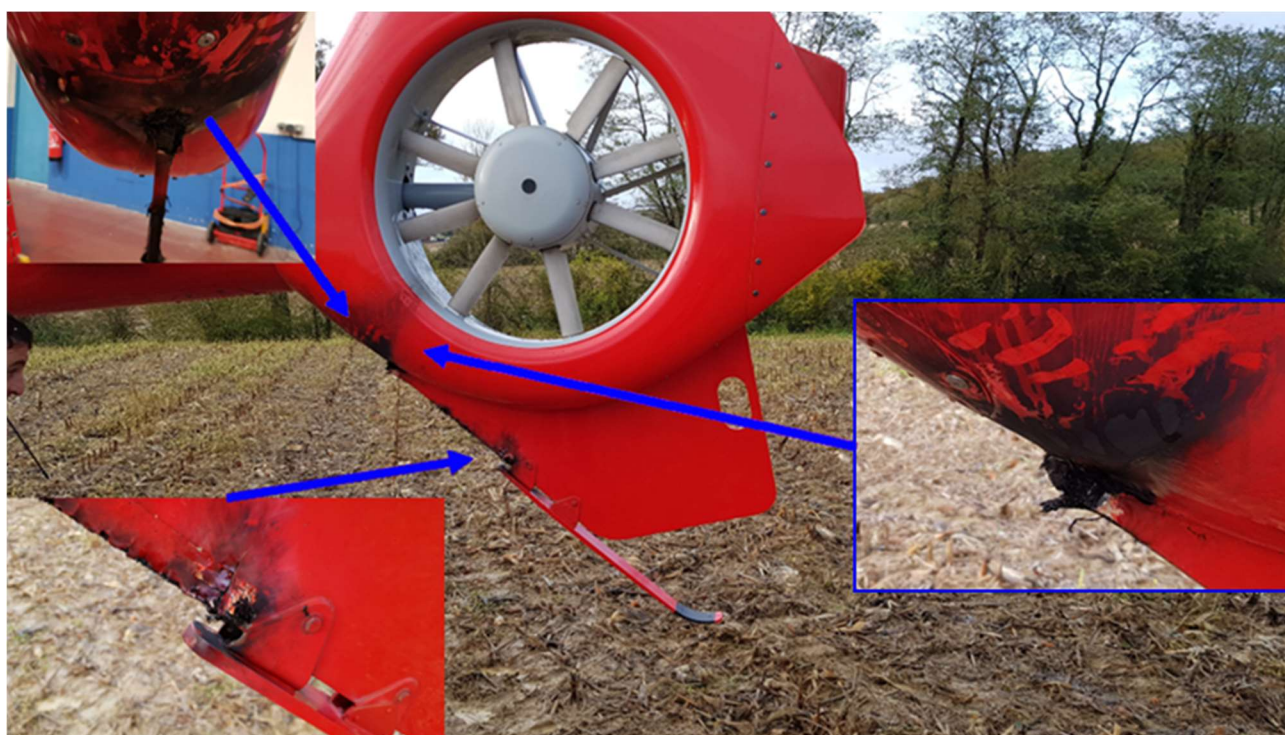
Figure 4 : ensemble fenestron endommagé

Un examen visuel de la zone heurtée révèle de nombreux impacts et brûlures sur trois pièces du carénage de l'ensemble fenestron : la béquille arrière, le sabot amovible et la veine du fenestron.

Trois impacts électriques distincts sont bien visibles. Ils restent superficiels et ne semblent pas avoir traversé les pièces.

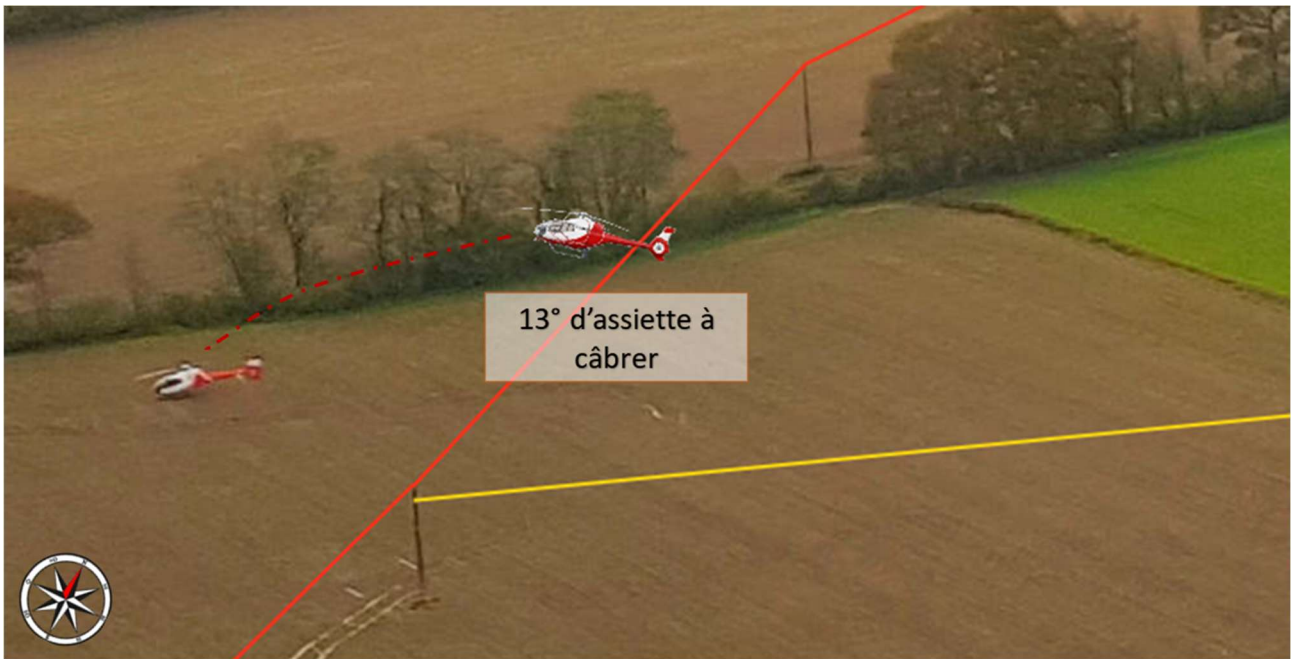
Figure 7 : projection de la très courte finale d'approche

L'incident se produit pendant la phase de réduction de vitesse de l'EC 120. À l'instant précis du heurt, l'hélicoptère a une assiette à cabrer de 13°. Dans cette attitude et en descente, les brins de la ligne électrique passent sous le dispositif inférieur coupe-câble et sous les patins. Ils se rompent au contact de l'ensemble fenestron.

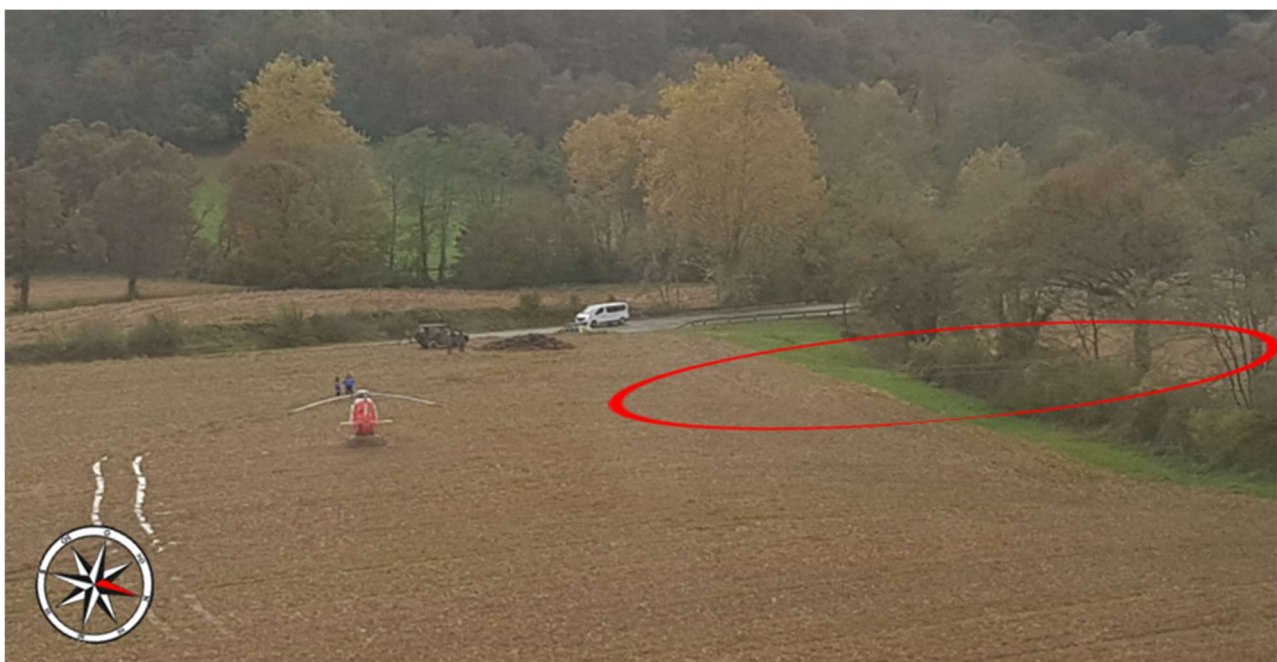
Figure 10 : ligne électrique peu visible après réparation

En phase finale d'approche, à moins de 50 mètres de distance, la ligne trois brins reste encore difficile à distinguer de l'arrière-plan constitué par le champ. Les sillons de ce dernier sont parallèles aux câbles et le sol de couleur marron offre peu de contraste avec la ligne électrique qui s'y confond facilement.

L'hélicoptère a heurté une ligne électrique constituée de trois brins d'un diamètre de 9,45 mm et de couleur sombre. Les câbles ne se distinguent pas dans le champ visuel de l'équipage et ont pour arrière-plan le terrain sombre de couleur marron. De plus, la ligne est parallèle au sens de labourage du champ de maïs moissonné. En raison de la météo, ces sillons sont boueux. Les câbles se confondent parfaitement avec leur environnement (cf. figure 10).

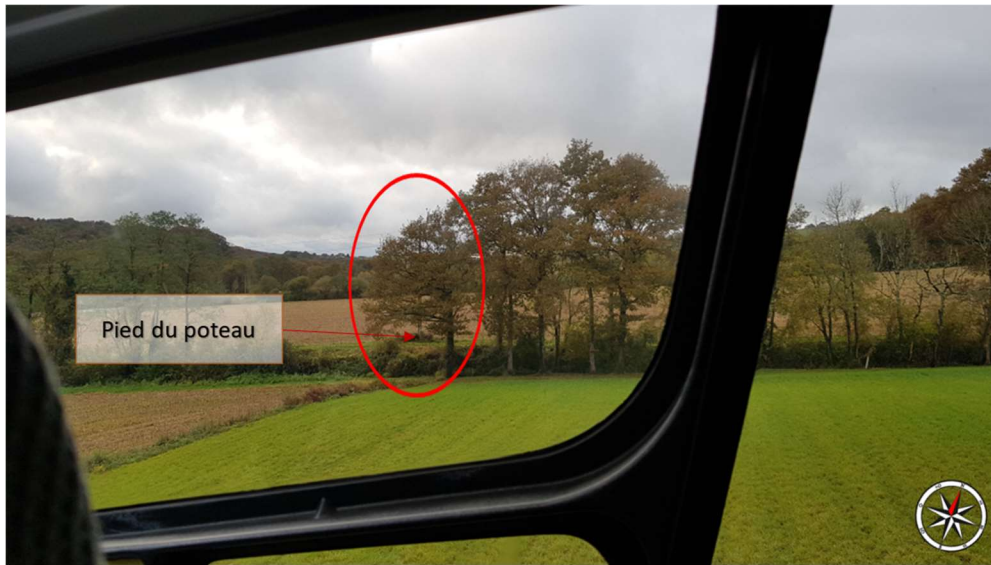
Figure 11 : poteau masqué par les arbres

Même en arrivant à son travers, le poteau reste dissimulé derrière les arbres et il est difficile à détecter.

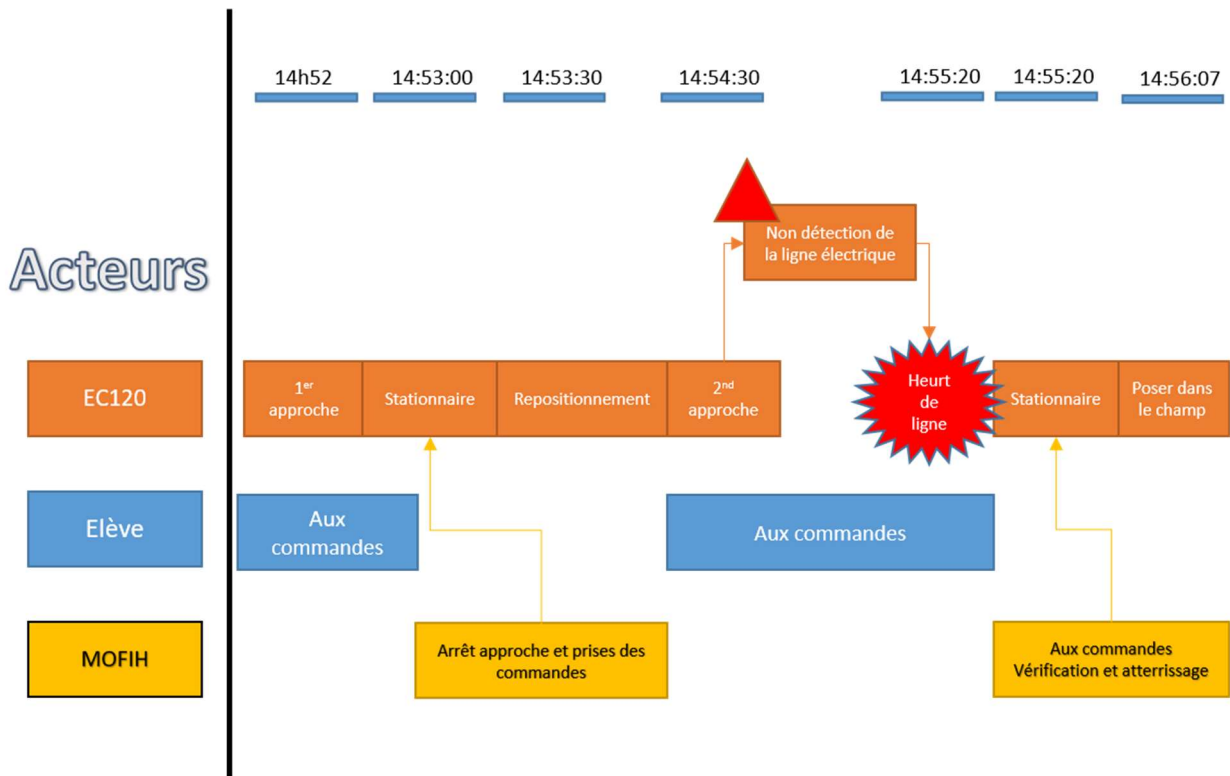
Figure 12 : séquence de l'évènement au moment du heurt

L'analyse de la séquence de l'incident met en évidence la non-détection de la ligne électrique au moment de l'atterrissage dans un champ.

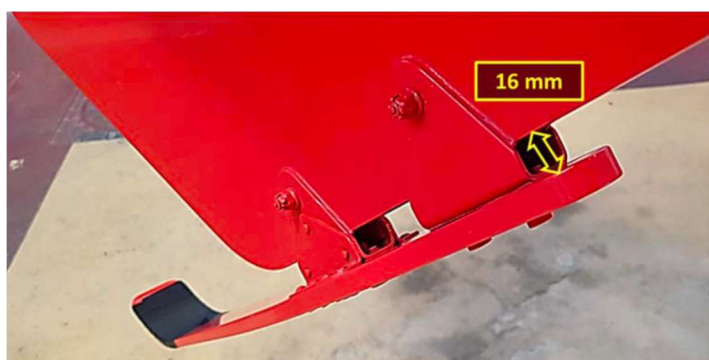
Figure 13 : béquille du fenestron

Sans la fragilisation faite par les décharges électriques, un câble en aluminium de la ligne touchée nécessite, pour se rompre, une traction d'environ 350 kilogrammes. La ferrure qui maintient la béquille de l'EC 120 sur le sabot amovible présente une zone saillante, propice à l'accrochage d'un câble de diamètre important.

L'appareil a une masse de 1 450 kilogrammes au moment de l'incident. Si un tel effort avait été appliqué sur la partie arrière de l'appareil, un basculement de l'appareil vers l'avant se serait très probablement produit avant que le câble ne se rompe.

Sans la fragilisation provoquée par des décharges électriques, l'un des câbles aurait pu s'accrocher sur la partie saillante de la béquille et provoquer un basculement irrécupérable de l'aéronef.
