# Bureau enquêtes accidents pour la sécurité de l'aéronautique d'État

## Rapport d'enquête de sécurité

T-2020-03-A

| Type d'appareil | Cougar NG AS332M1e |

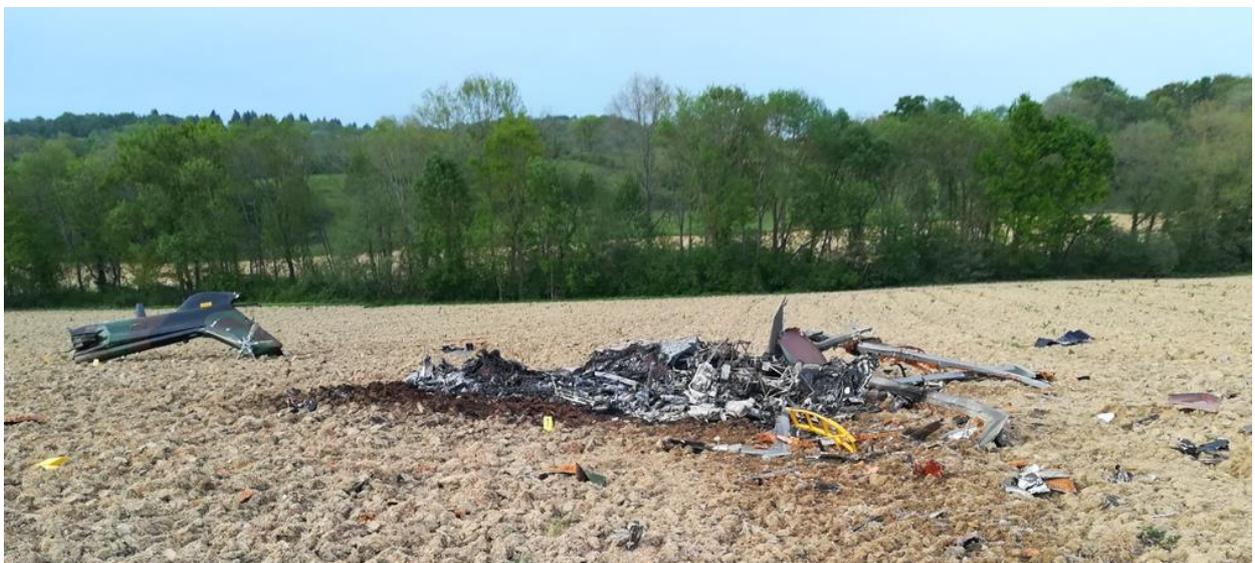
Figure 3 : épave du Cougar

Le Cougar est entièrement détruit. On retrouve des débris et des équipements dans un cercle de 70 mètres de diamètre autour de l'épave principale.

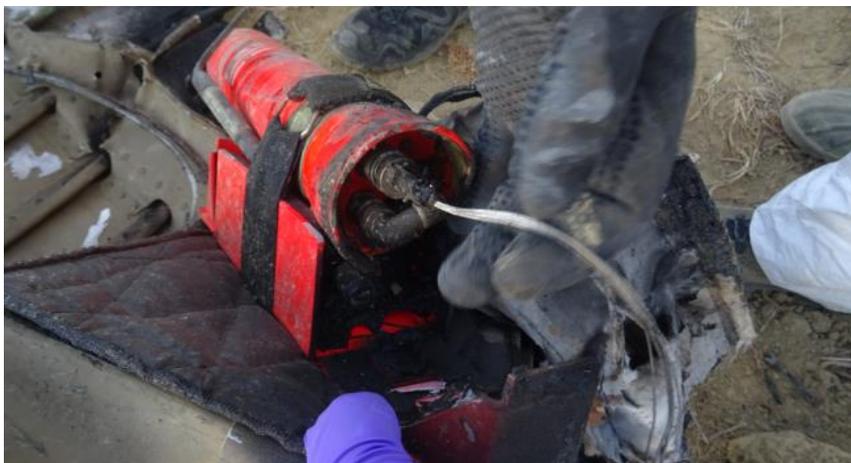
Figure 12 : balise de détresse

La balise de détresse a été retrouvée en bon état. Sa liaison filaire avec l'antenne d'émission a été rompue au moment de l'accident. Aucune émission de cette balise n'a été détectée par l'ARCC<sup>7</sup> durant l'intervention.

**La balise de détresse n'a pas pu émettre lors de l'évènement à cause de la rupture de la liaison avec son antenne.**

L'expertise a montré que la balise de détresse est fonctionnelle. Cependant, son antenne a été arrachée pendant l'accident, ce qui a empêché l'émission d'un signal de détresse. Un simple câble coaxial relie la balise à son antenne. Située au niveau du cadre 9000, dans le cargo, cette conception est sensible aux déformations de la structure arrière. Cette intégration n'est pas assez robuste pour continuer à émettre après un accident survivable comme celui de l'évènement, ce qui est la principale fonction de la balise de détresse.

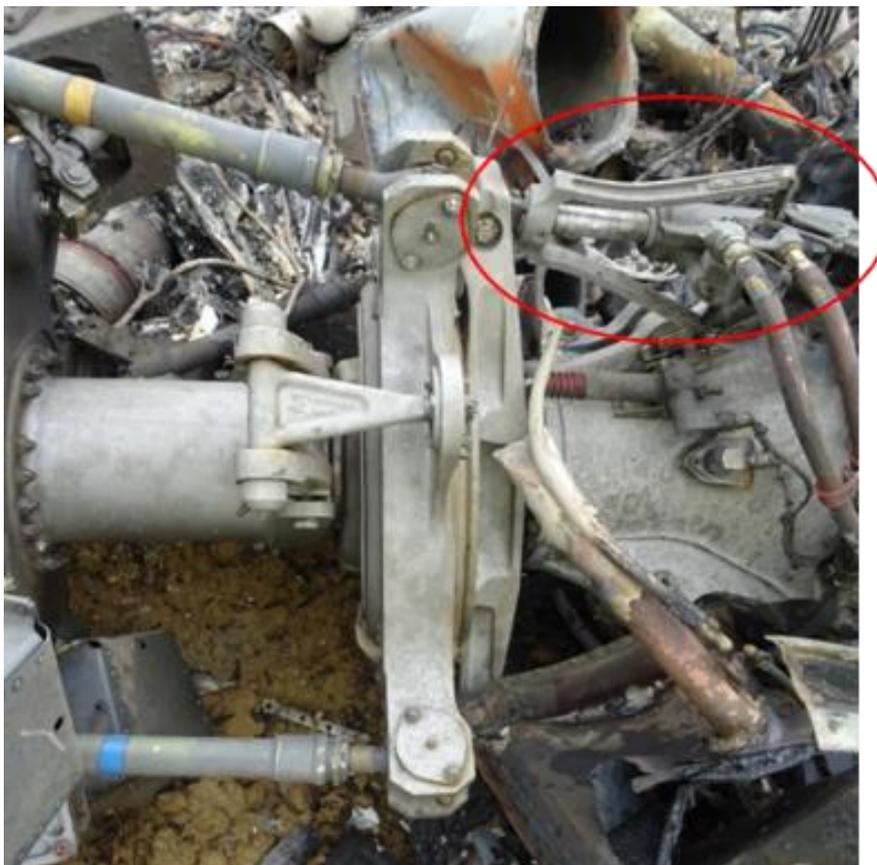
Figure 13 : tête du rotor principal

Les trois servocommandes du rotor principal sont endommagées de façon similaire : déformation de l'étrier avec le piston sorti.

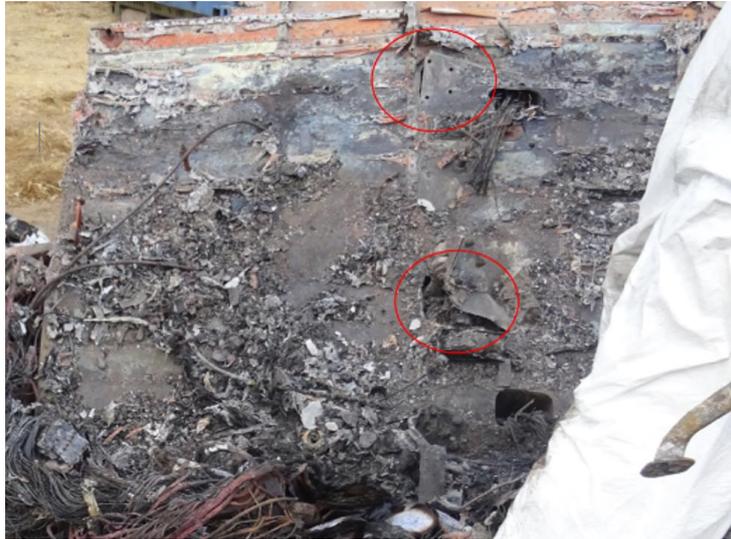
Figure 14 : plancher mécanique

Le plancher mécanique est déformé au niveau des supports « moteur » (cercles rouges sur la figure 14). Ces supports ont traversé le plancher et la barre BTP (figure 15) qui leur est liée, est arrachée.

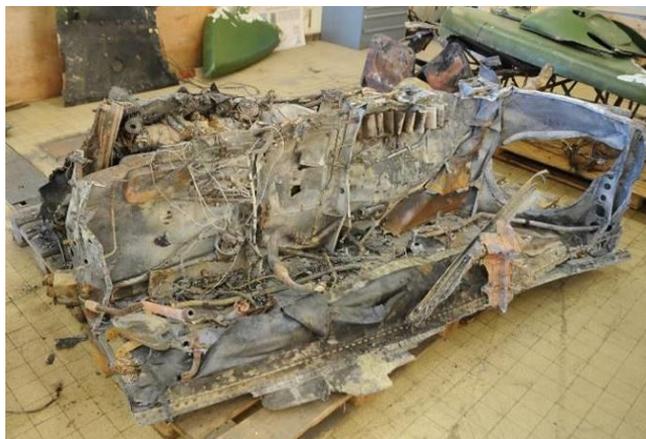
Figure 26 : cloisons pare-feu

Consécutivement à l'impact à haute énergie avec le sol puis au basculement sur le flanc, les cloisons pare-feu sont déformées au niveau des supports moteur et le compartiment proche de l'échappement du moteur gauche est déchiré. Dans cet état, l'efficacité de la cloison pare-feu n'est pas assurée.

**La fonction de ségrégation des cloisons pare-feu entre les moteurs et le circuit hydraulique n'est plus effective.**

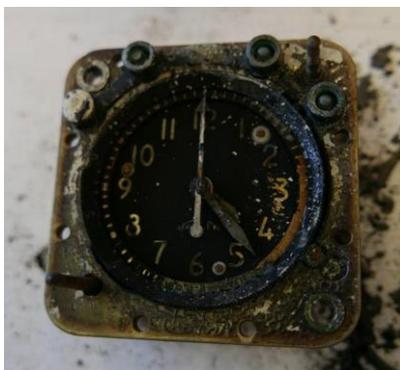
Figure 27 : chronographe

Le chronographe présente un état fortement dégradé et brûlé. Sa vitre est fendue et les aiguilles sont partiellement fondues. Elles sont figées sur 16h23. Il est probable que le chronographe s'est arrêté de fonctionner à la suite de l'incendie lorsqu'il s'est propagé jusqu'au cockpit. L'ensemble de l'aéronef devait être en feu à 16h23.

– *Heure affichée = 16h23* –

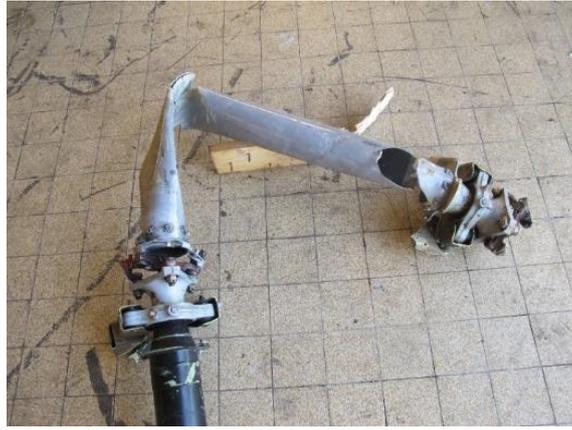
Figure 30 : second arbre de transmission

Le deuxième élément repose parmi les débris éparpillés à droite de la cellule. L'examen visuel de cet arbre montre que celui-ci est déformé dans le sens horaire à environ 90°.

**Aucune dégradation antérieure à celles provoquées par l'impact avec le sol n'est observée sur l'arbre de transmission. Le RAC tourne librement entraînant les arbres de transmission après l'accident.**
