Bureau enquêtes accidents pour la sécurité de l'aéronautique d'État

Rapport d'enquête de sécurité

T-2021-07-I

Date de l'évènement	22 mars 2021
Lieu	Castres Le Pesquié
Type d'appareil	EC 665 HAP Tigre
Organisme	Armée de Terre

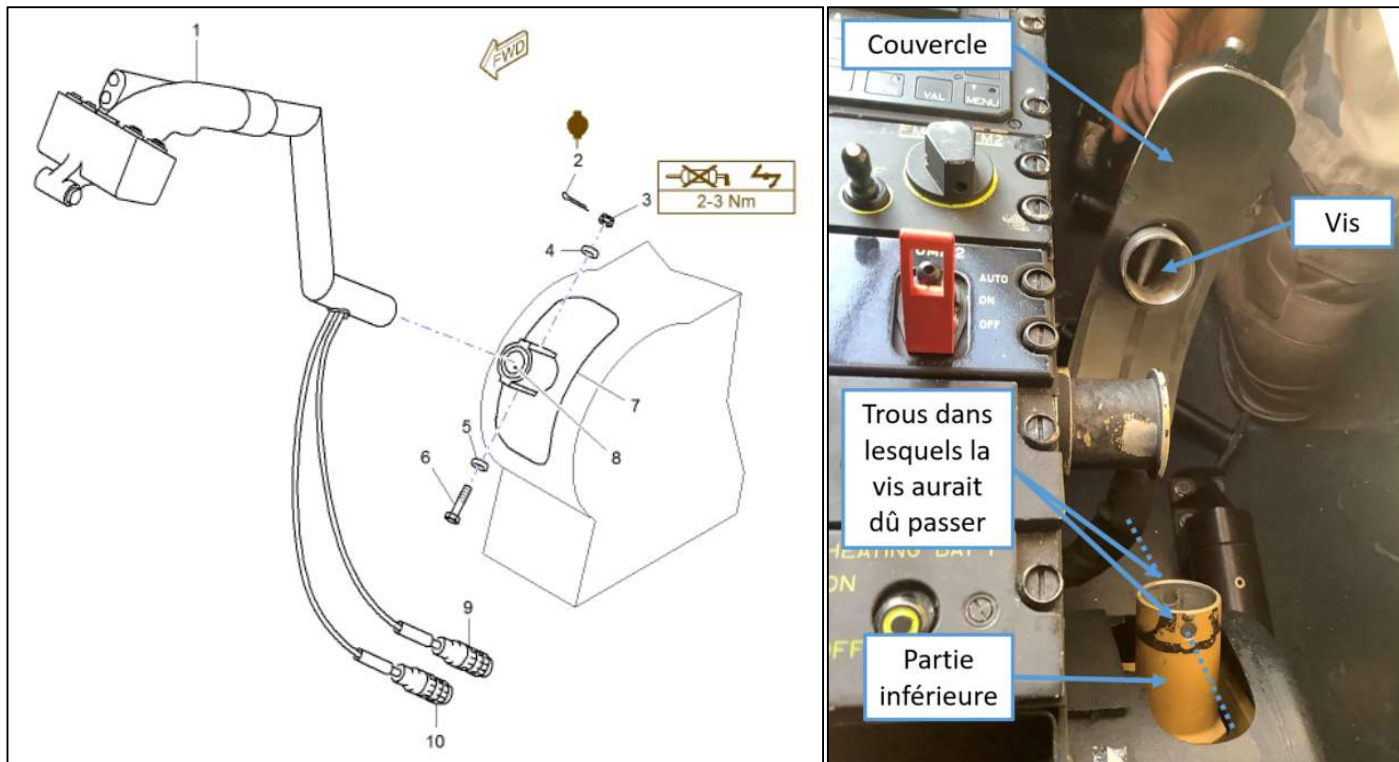
Figure 1 : constatations sur le Tigre

Au sol, l'équipe de maintenance se rend compte que le manche collectif pilote (1) se désolidarise de la partie inférieure (8) par une simple traction dans l'axe des tubes. Le couvercle (7), la vis (6), les rondelles (4 et 5), l'écrou (3) et la goupille (2) sont solidaires du manche. Cette constatation montre que la vis est en place mais qu'elle ne passe pas au travers des trous du tube de la partie inférieure.

Le manche n'est donc pas fixé et est insuffisamment emboîté dans son embase.

Les constatations menées sur le Tigre n° 2002 après son atterrissage montrent que la vis qui doit fixer les deux parties du manche collectif pilote l'une à l'autre n'était pas insérée dans les trous prévus à cet effet sur la partie inférieure. Il n'y a que lors des déposes et des poses des manches collectifs pilote que les vis sont manipulées. Une fois installées, une goupille permet d'empêcher la vis de bouger. Ce mauvais montage ne peut donc être dû qu'à une erreur au cours d'une maintenance. Compte tenu du fait qu'aucune pose n'est enregistrée après celle du 20 octobre, il est très probable que l'erreur ait été commise à cette occasion.

Une erreur de montage du manche collectif pilote a été réalisée, probablement au cours de la maintenance d'octobre 2020.

à Airbus Helicopters de renforcer les mesures permettant d'éviter un mauvais montage des manches collectifs et cycliques sur ses hélicoptères et de les diffuser largement aux exploitants de ses hélicoptères.

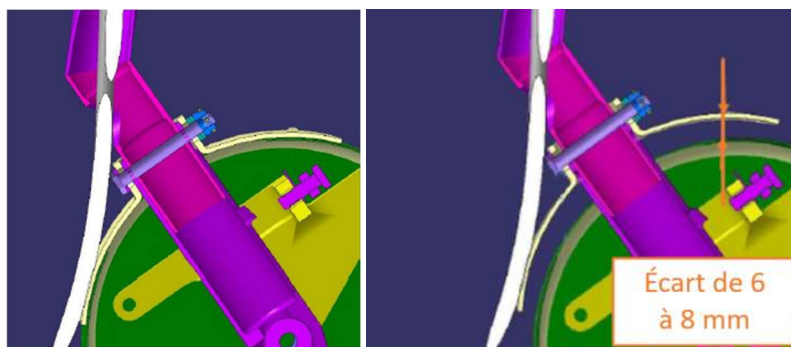
Figure 2 : coupe d'une pose correcte (à gauche) et d'une pose incorrecte (à droite)

En cas de pose non conforme du manche collectif pilote, le couvercle est légèrement décalé du support au lieu d'être en contact avec lui. L'écart est alors de 6 à 8 millimètres.

Celui-ci correspond à l'entraxe entre les trous de passage de la vis et la fin du tube sur la partie inférieure du manche collectif.

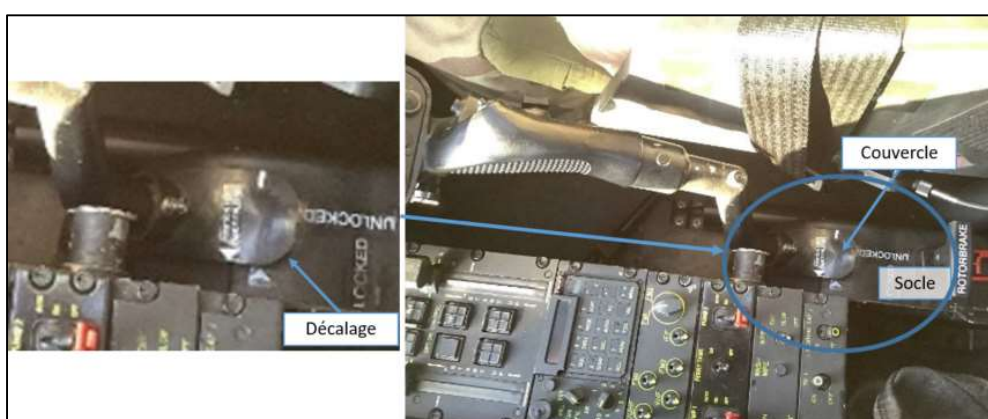
Figure 4 : position du manche avec un mauvais montage

Cet écart est difficilement détectable visuellement car la position du manche n'est décalée que de quelques millimètres et le positionnement du couvercle n'est décollé du socle que de quelques millimètres également alors qu'il devrait être contre celui-ci.

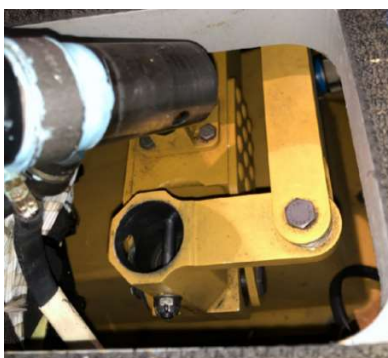
Figure 5 : cas analogue sur un EC 145 de la Gendarmerie nationale

Un cas analogue s'est produit le 23 février 2021 sur un EC 145 des forces aériennes de Gendarmerie (FAG). Au cours d'un vol technique de sortie de visite périodique et lors du dernier virage pour s'aligner sur la piste, le pilote a ressenti une très légère rotation du manche cyclique autour de son axe. Une fois au sol, un mécanicien a exercé un effort de rotation sur le manche cyclique assez conséquent pour le faire pivoter. En effectuant plusieurs rotations et en tirant verticalement, le manche cyclique s'est déboîté de son logement. Le mécanicien a alors constaté que la vis était en place, serrée et goupillée, mais qu'elle n'avait pas traversé l'embase du manche cyclique.

En 2014, AH avait été informé d'autres cas similaires sur EC 145 et EC 135 (pose du manche cyclique identique sur ces deux types d'appareils) et avait alors émis une *safety information notice* (SIN) identifiée sous le numéro 2787-S-67 en date du 1^{er} octobre 2014. Par la suite et conformément à cette note, AH a modifié la documentation de maintenance des EC 135 et 145 pour inclure une opération de vérification après la pose du manche cyclique.
