# Bureau enquêtes accidents pour la sécurité de l'aéronautique d'État

## Rapport d'enquête de sécurité

D-2020-09-I

Date de l'évènement	23 juillet 2020
Lieu	Saintes-Maries-de-la-Mer (Bouches-du-Rhône)
Type d'appareil	Mirage 2000 N
Organisme	Direction générale de l'armement Essais en vol

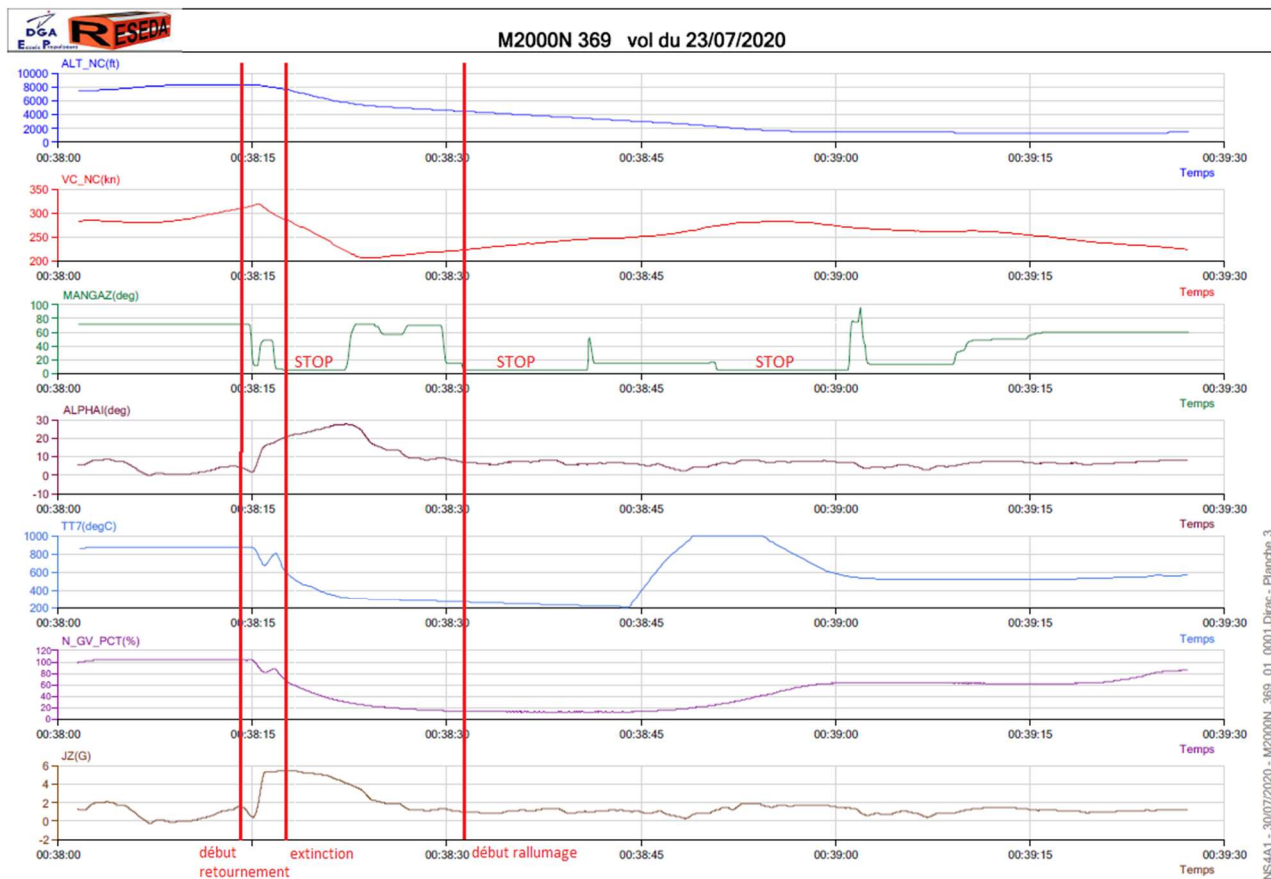
Figure 3 : principaux paramètres de vol au moment de l'évènement

- le retournement est débuté (00:38:15) à une vitesse d'un peu plus de 300 kt et une altitude d'un peu plus de 8 000 ft ;
- le facteur de charge atteint pendant la manœuvre avoisine les 6 g ;
- au moment du retournement, la manette des gaz est placée en position de ralenti, puis avancée à mi-course environ, avant d'être positionnée sur STOP ;
- au début du rallumage, la vitesse est de 246 kt et le régime N1 de 11% ;
- une surchauffe de la turbine T7 est alors observée (> 1 000 °C, la valeur réelle n'est pas connue en raison du dépassement de la valeur maximale pouvant être enregistrée).

En vol, la manette des gaz apparaît en position STOP à trois reprises.

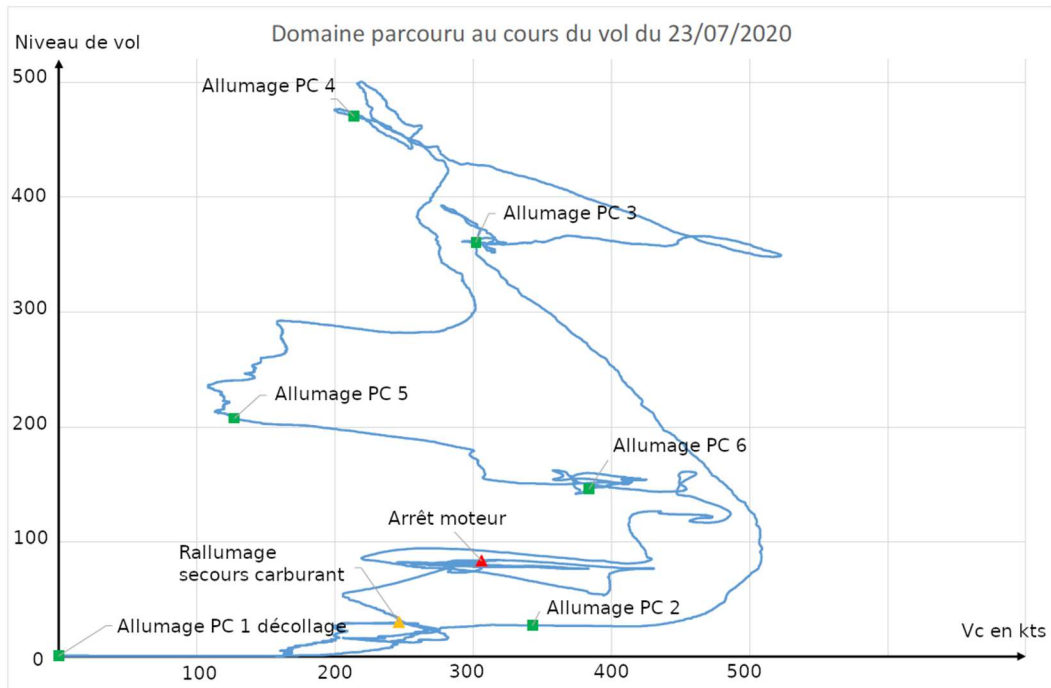
Figure 4 : domaine parcouru en altitude et en vitesse lors du vol de l'évènement

Le moteur a été utilisé dans son domaine de vol jusqu'à l'extinction.

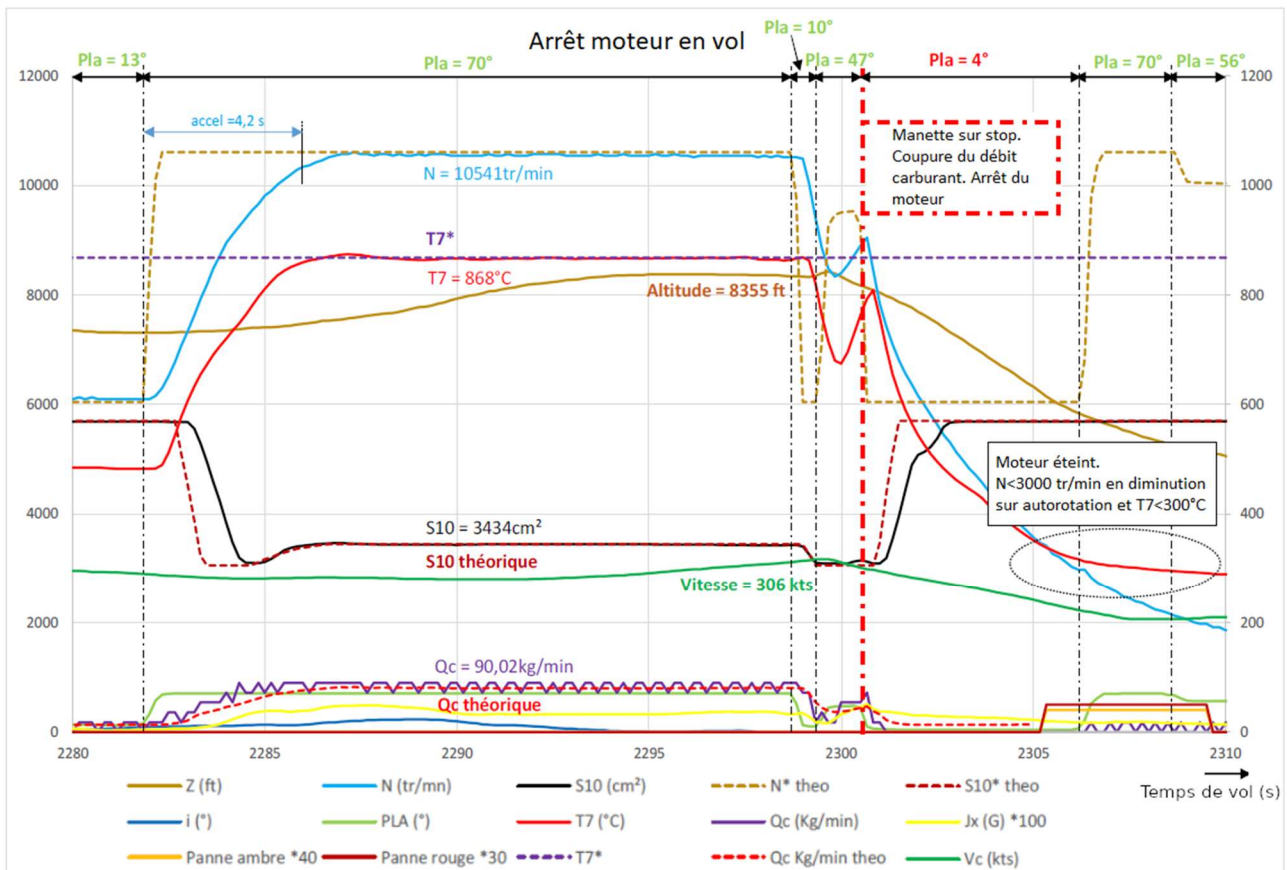
Figure 5 : paramètres moteur au moment de l'extinction

La barre verticale rouge indique le moment de l'extinction. La courbe verte « PLA (°) » correspond à la valeur de consigne reçue par le calculateur moteur depuis la manette des gaz. Le pic observé sur certains paramètres juste avant l'extinction provient du mouvement de la manette des gaz vers l'avant quand le pilote AR s'aperçoit de son erreur de configuration de puissance pendant le retournement.

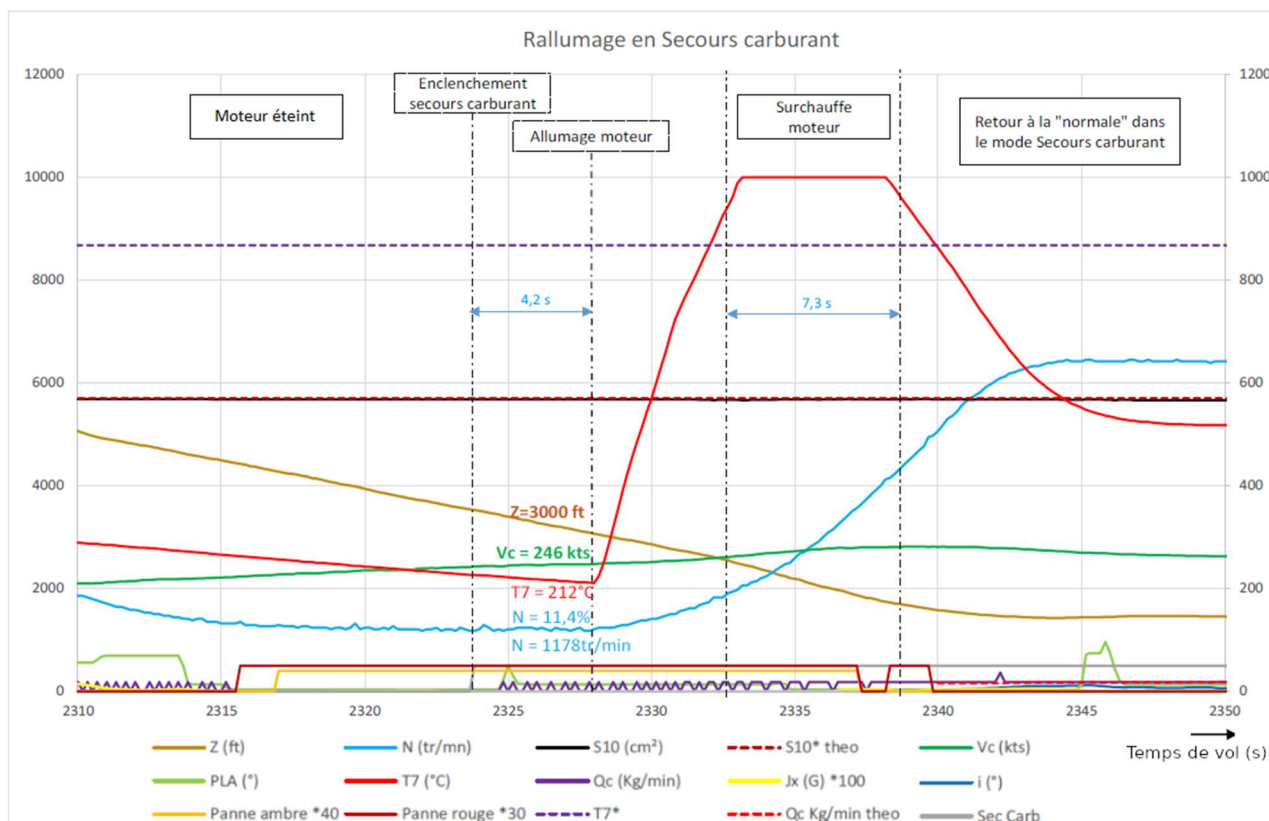
Figure 6 : paramètres moteur au moment du rallumage

**La surchauffe au rallumage résulte des conditions hors domaine (N=11,4% pour 13% recommandés et Vi = 246 kts pour 270 kts recommandés) provoquant une sur-richesse. L'augmentation de la vitesse de l'avion a ensuite permis de résorber la surchauffe en 7,3 secondes.**

**à DGA EV de s'assurer que ses pilotes effectuent au simulateur Mirage 2000 un entraînement au rallumage basse vitesse basse altitude avant d'effectuer tout ordre d'essai comportant un risque d'extinction dans ces conditions.**

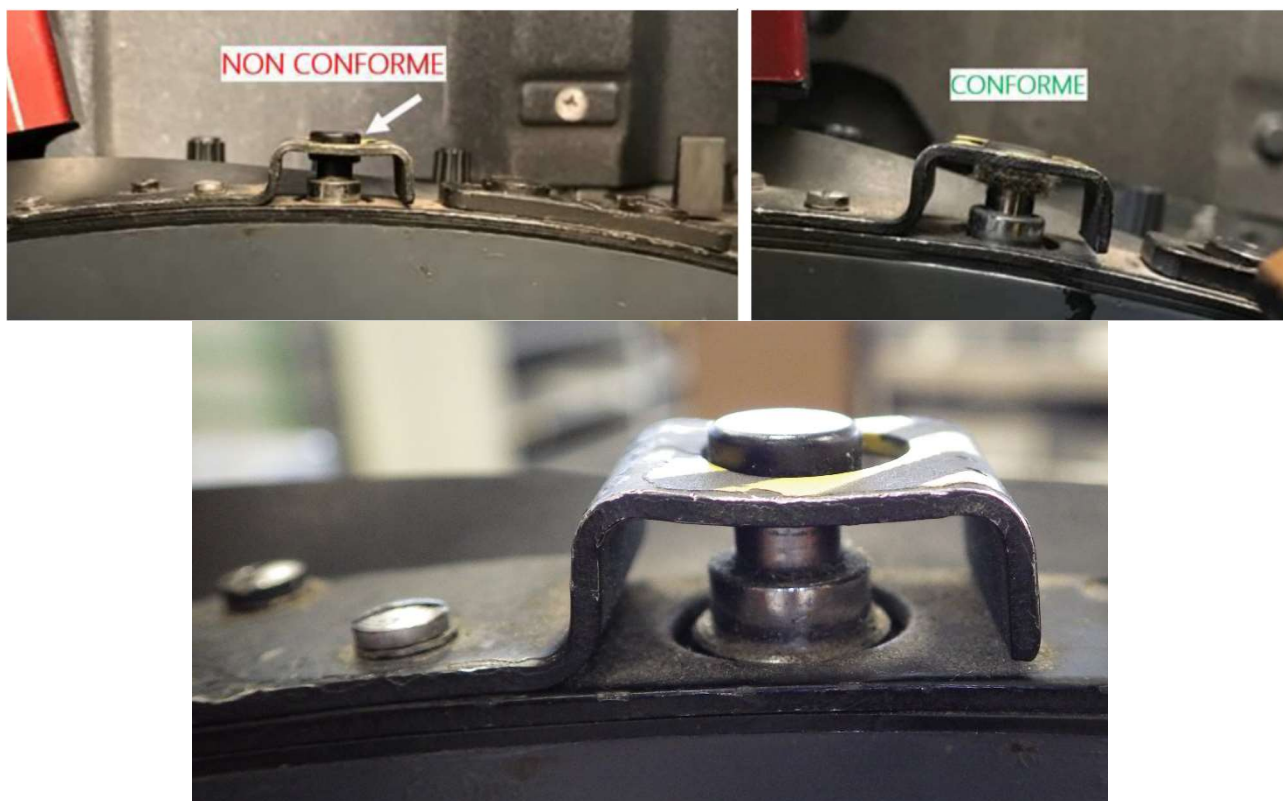
Figure 7 : déformation du pontet de protection du bouton STOP sur le bloc manette AR

L'inspection visuelle du pontet de la manette des gaz AR du Mirage 2000 N n° 369 a révélé que celui-ci est déformé. La déformation observée permet l'appui involontaire sur le bouton. Elle rend ainsi possible le contact électrique sans un appui de précision.

Par conception, une seule des deux extrémités du pontet est fixe, et il est donc possible de provoquer sa déformation par pression ou impact sur l'extrémité libre (chute d'objet, pied du pilote ou du mécanicien à l'installation ou à la descente de l'avion, etc.).

**Une déformation anormale du pontet de protection du bouton STOP du bloc manette AR permet l'effacement involontaire de la butée et rend possible le passage sur STOP de la manette des gaz.**

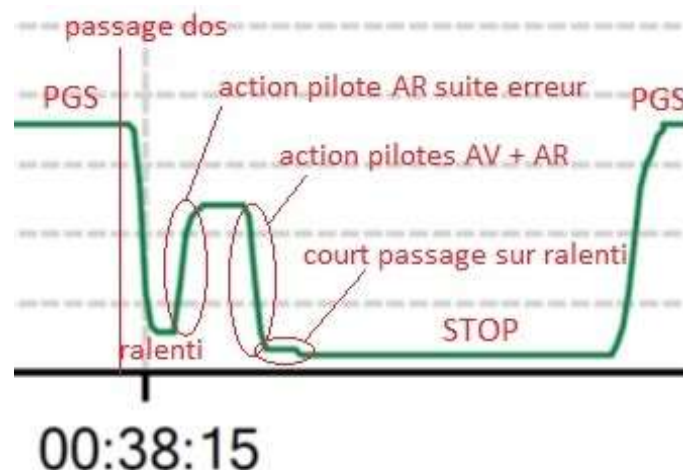
Figure 8 : actions sur la manette des gaz au moment de l'évènement

L'analyse des données du FDR renforce cette hypothèse, car il semble que le passage sur la butée plein réduit ait duré moins d'une seconde avant d'arriver en position STOP. De plus l'équipage indique ne pas avoir senti une première butée avant la fin de la course de la manette.

L'hypothèse selon laquelle le pilote AR lâche brièvement la manette des gaz par effet de surprise alors que le pilote AV a une action non annoncée vers l'arrière sur cette dernière est possible. Cette hypothèse associée au facteur de charge et à la déformation du pontet de protection rendent probable un passage en position STOP par appui involontaire sur le bouton par le pilote AR au moment où le pilote AV recule la manette.
