Bureau enquêtes accidents pour la sécurité de l'aéronautique d'État

Rapport d'enquête de sécurité

A-2021-11-I

Date de l'évènement	17 mai 2021
Lieu	Piton rocheux de la Punta Mozza (Corse-du-Sud)
Type d'appareil	AS 555 Fennec
Organisme	Armée de l'Air et de l'Espace

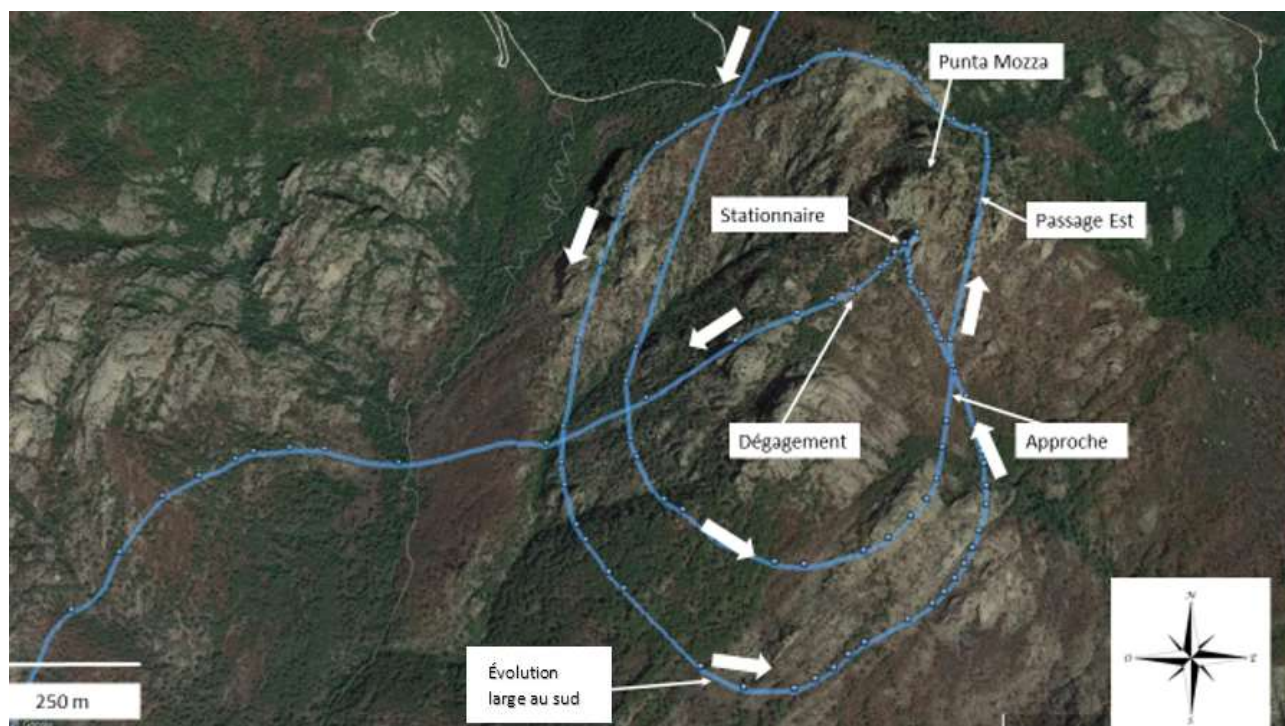
Figure 3 : trajectoire dans la zone de l'évènement

À 13h39, le CDB ressent soudainement un enfoncement de l'hélicoptère. Le treuilliste voyant le relief se rapprocher, se propulse en arrière dans la soute. Le sac de treuillage est toujours attaché à l'intérieur. Le CDB demande au PF d'augmenter la puissance et reprend immédiatement les commandes pour effectuer le dégagement par la gauche. Un léger bruit est perçu par l'équipage.

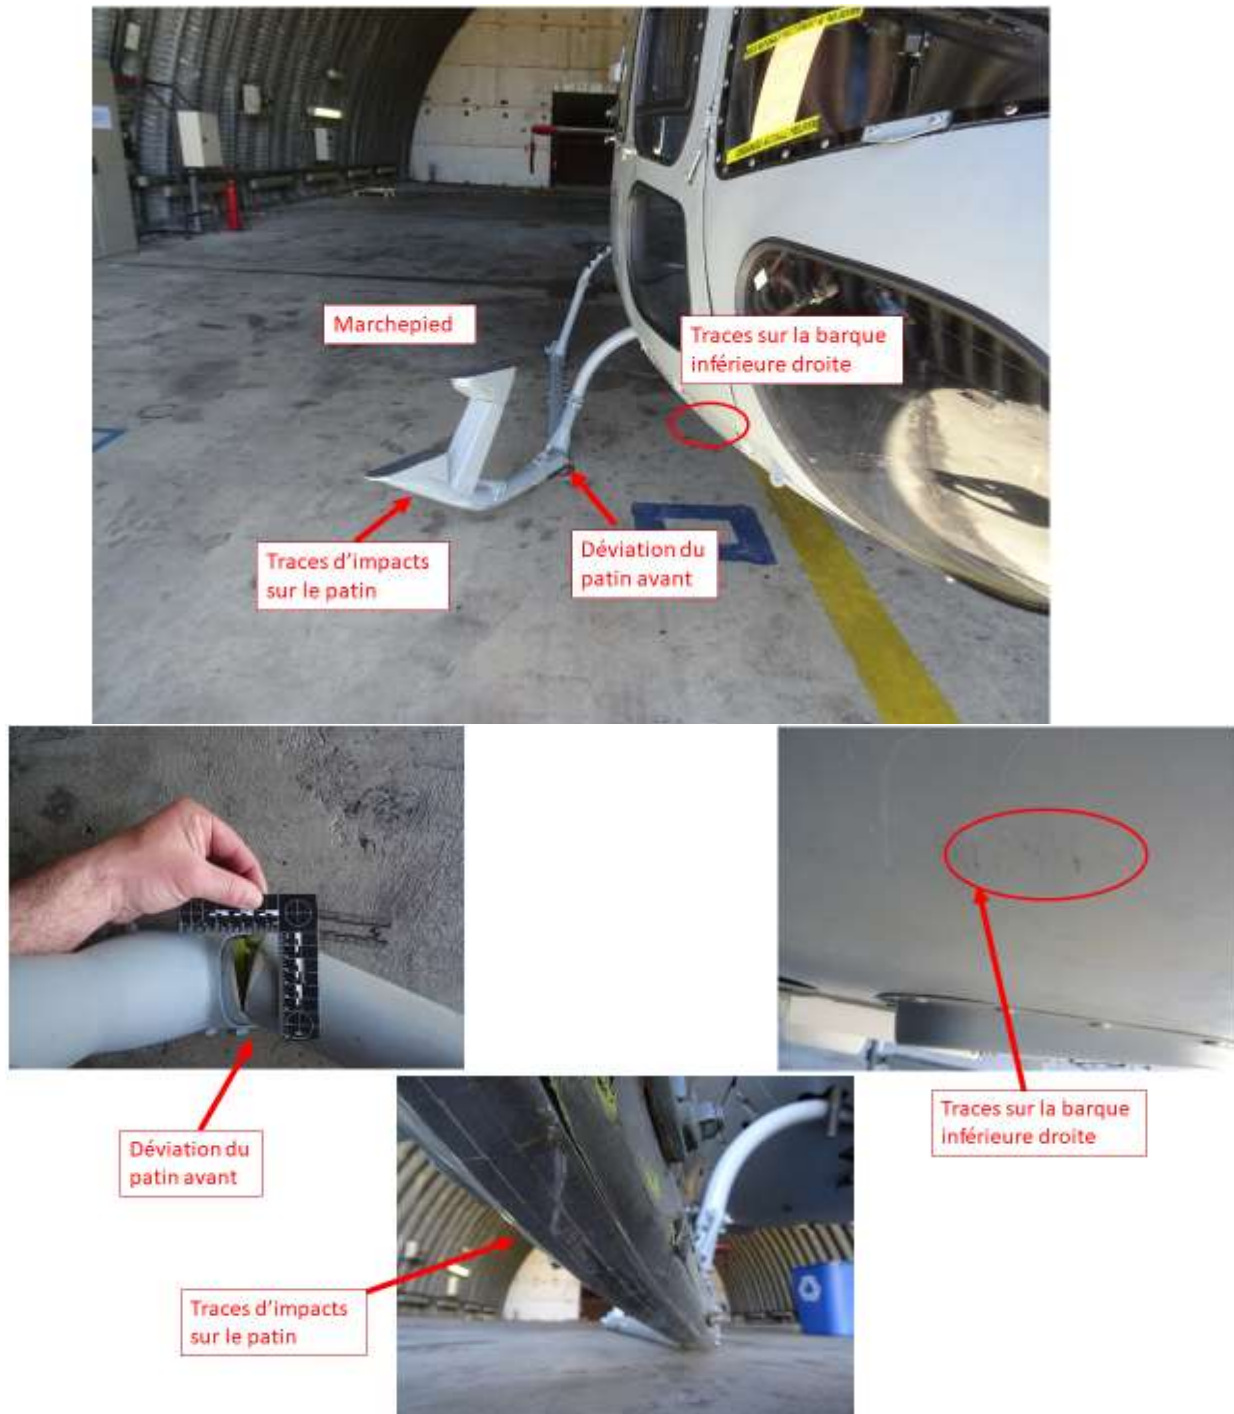
Figure 5 : dommages sur le patin droit et traces sur la barque inférieure droite

Des traces noires de frottement apparaissent sur le fuselage en dessous et à droite. Elles pourraient correspondre aux pointes présentes sur le marchepied noir antidérapant qui se trouve sur le dessus de la partie avant du patin droit.

Suite aux dommages sur le patin droit, des vérifications structurelles ont été effectuées sur l'aéronef et ne mettent en évidence aucune anomalie.

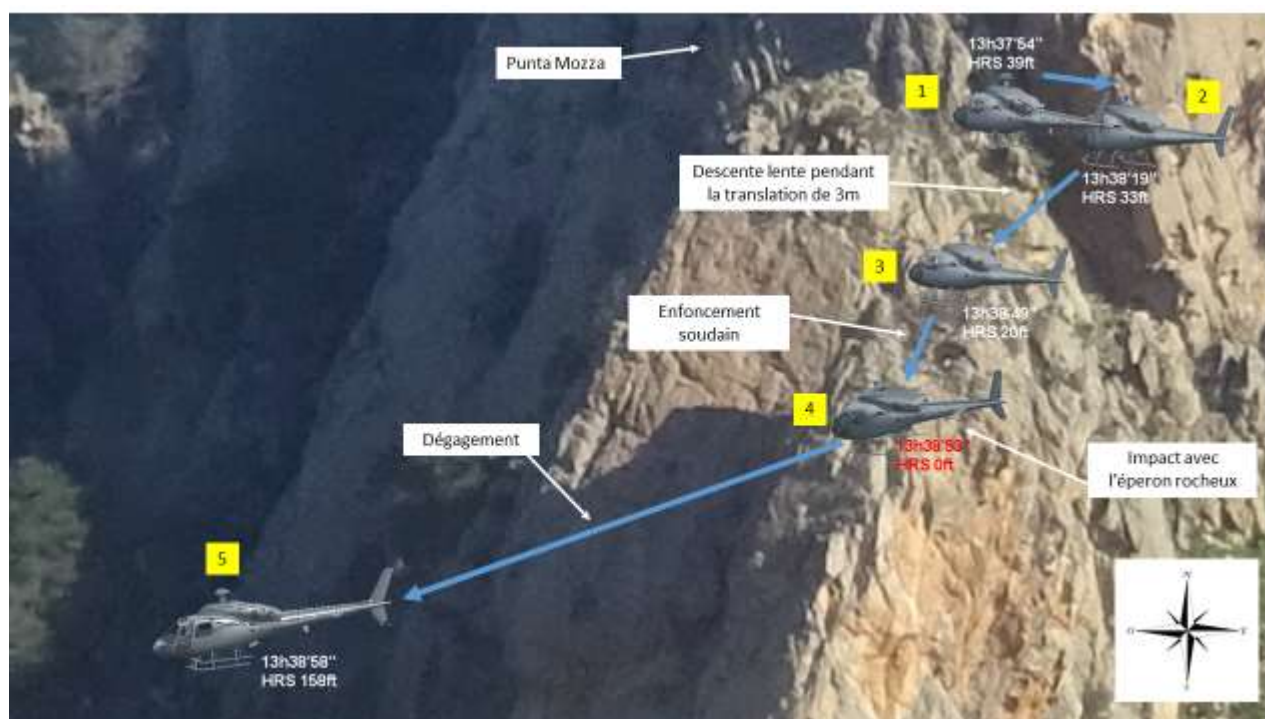
Figure 7 : reconstitution de la trajectoire 3D lors de l'évènement

Entre les points 1 et 2, en 25 secondes, le PF finit sa translation vers une position relative à droite du point de treuillage qui est confirmée par le treuilliste. Évoluant de 39 ft à 33 ft, le PF descend, en accord avec le treuilliste, pour un meilleur confort de pilotage. Au point 2, le vent ascendant porte l'aéronef qui ne veut pas descendre. Le PF réduit donc à 40% le couple pour entamer une descente lente et vers la gauche selon le guidage du treuilliste qui demande une translation de 3 m pour atteindre la verticale de la zone de treuillage. Le CDB lit sur l'indicateur une HRS de 40 ft estimée et le PF indique une hauteur satisfaisante pour le treuillage. La translation vers la gauche s'effectue vers le point 3 pendant 30 secondes avec une légère descente. Au point 3, à 20 ft de hauteur HRS, l'enfoncement est soudain, le CDB annonce une lecture de couple à 60% et se rend compte de la chute. Il demande au PF d'augmenter immédiatement la puissance au maximum pour contrer la forte descendance aérologique. Il reprend les commandes pour effectuer le dégageant vers la gauche. L'impact avec l'épéron rocheux a lieu au point 4 à 13h38'53'' et le dégageant se poursuit vers le point 5 de façon rectiligne.

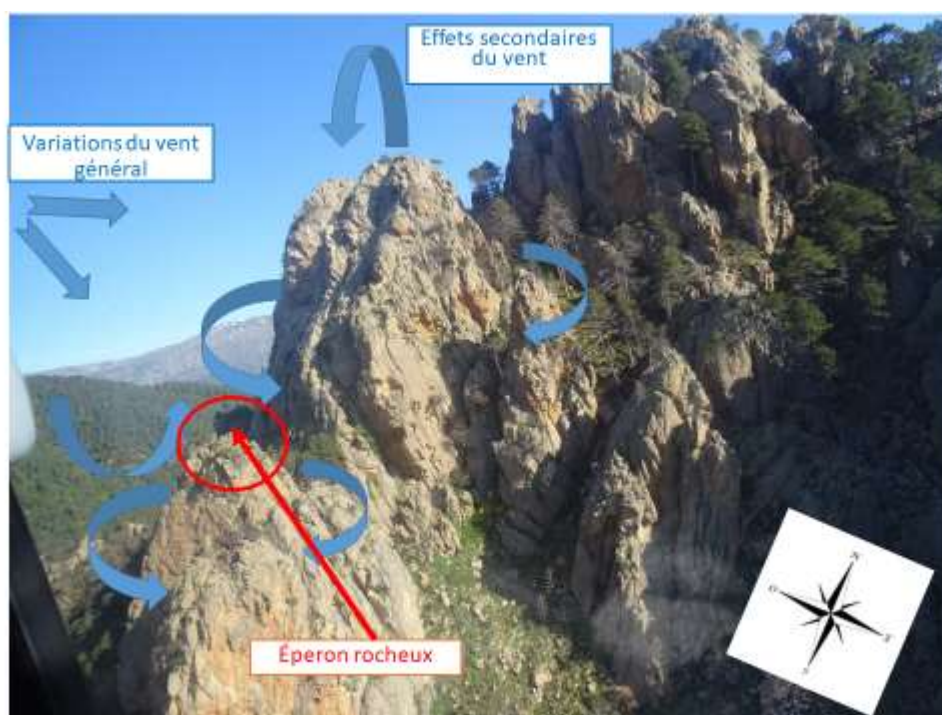
Figure 8 : schéma des effets variables du vent

- la faible surface (3 à 4 m de diamètre) de l'éperon rocheux empêche tout effet de sol pouvant renforcer la sustentation de l'hélicoptère à faible hauteur au-dessus de la roche ;
- la configuration escarpée et déchirée du relief favorise la multiplication de passages pour le vent et donc la multiplication des effets secondaires turbulents possibles dans cette zone réduite ;
- la variation du vent général en direction et en force rend l'aérogologie de cette zone particulièrement instable et imprévisible dans le temps et l'espace.

Les conditions aérogologiques du jour entraînent des phénomènes instables autour des masses rocheuses du site choisi par l'équipage, caractérisés par des courants ascendants et descendants en un même lieu.

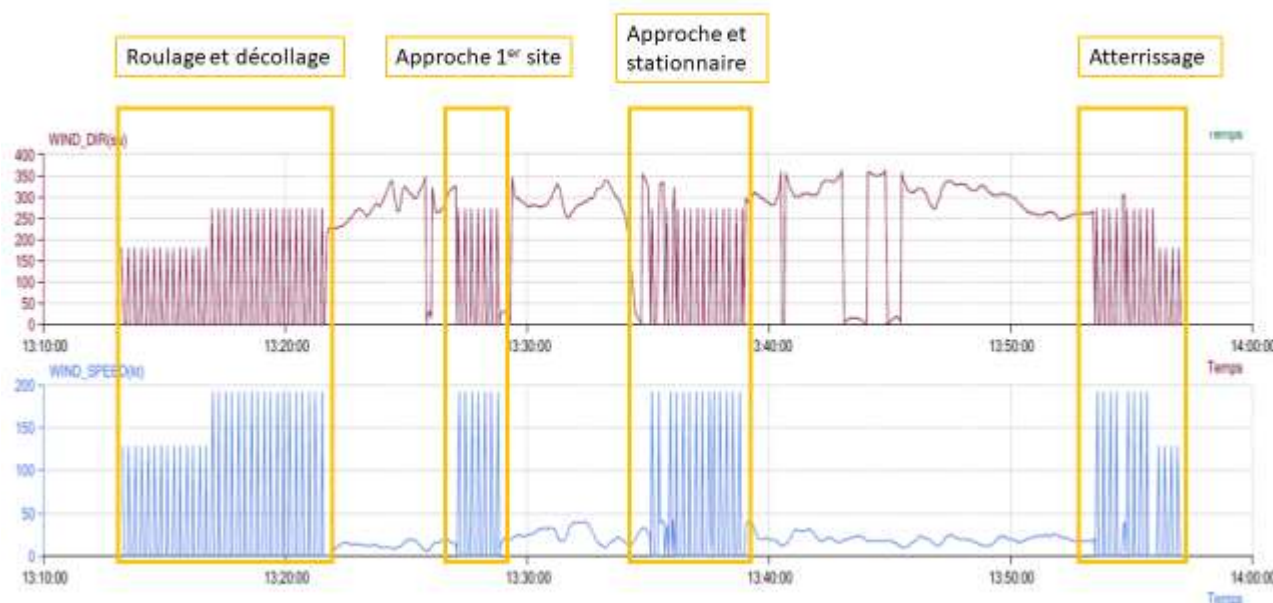
Figure 9 : données vent fournies par le GPS

Le système GPS permet d'obtenir des informations sur le vent en direction et en force en croisière. Ces informations ne sont pas fiables pendant les phases de réduction de vitesse et de stationnaire. Les courbes ci-dessous présentent en effet une instabilité marquée, rendant les informations inexploitable durant les phases du vol à basse vitesse ou en stationnaire.

Pendant les phases de basse vitesse ou de stationnaire, l'équipage ne dispose pas d'information de vent fiables fournies par le GPS.

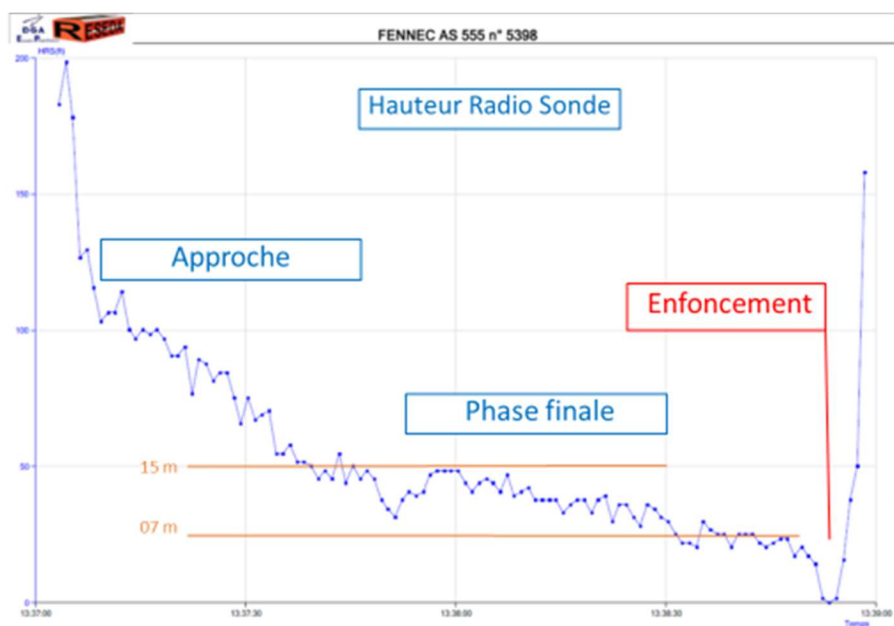
Figure 10 : Hauteur Radio Sonde (HRS) pendant la mise en place à la verticale de l'éperon rocheux

Le manque de fiabilité de l'HRS en montagne associée à une charge cognitive importante liée au treuillage est à l'origine de la non utilisation de cet instrument. L'équipage n'a pas perçu la diminution de hauteur sur la HRS.

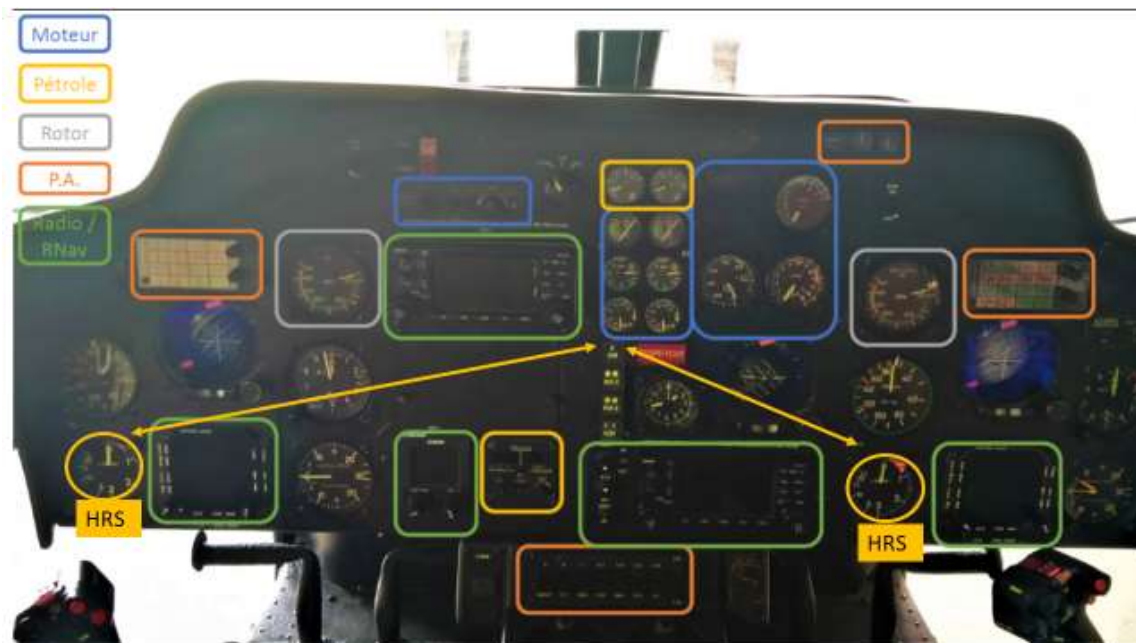
Figure 11 : ergonomie du cockpit

Le cockpit du Fennec est d'ancienne génération. Les informations ne sont pas centralisées par thème sur des écrans. Cela contraint l'équipage à mettre en place un circuit visuel de contrôle complexe et changeant. On peut noter l'éloignement des données HRS de celles présentant les paramètres moteurs ainsi que le manque de précision de l'aiguille HRS pour une hauteur faible. Cette configuration augmente la charge cognitive des pilotes.

L'ergonomie perfectible du cockpit augmente sensiblement la charge cognitive du PF et du CDB et rend plus difficile la recherche des informations en cabine.

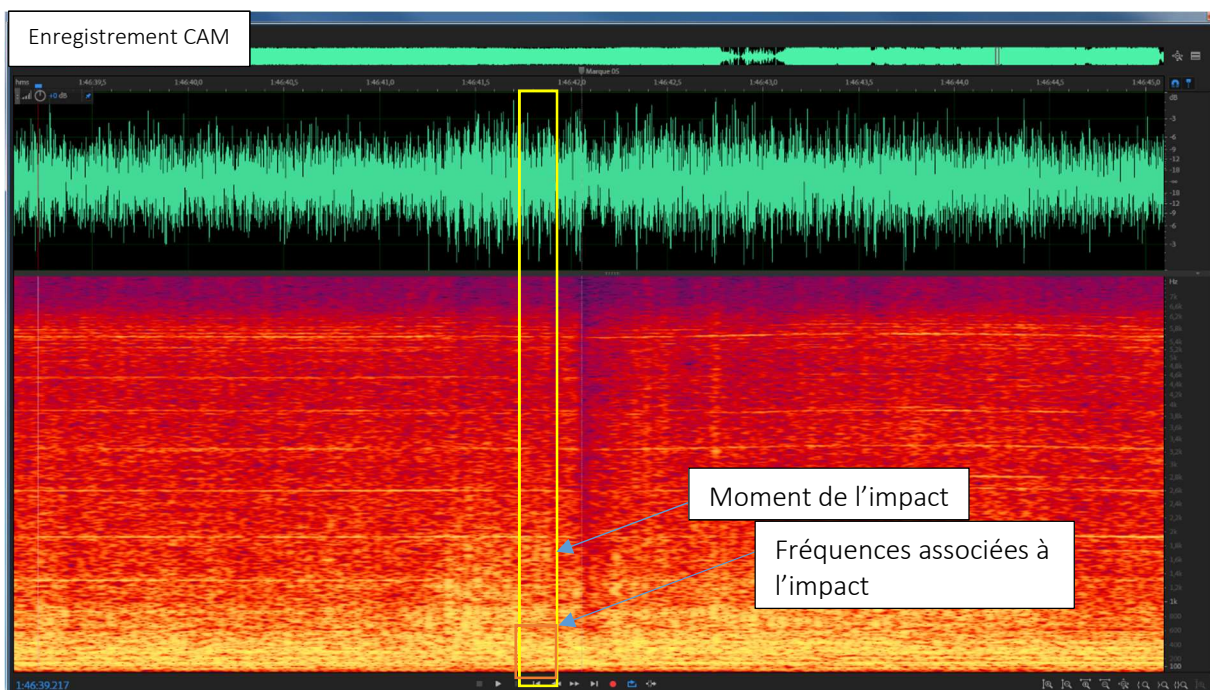
Figure 1 : Spectre de l'enregistrement CAM du FENNEC au moment de l'incident

Au moment de l'impact du patin, un bruit bref est situé dans les basses fréquences. Ce bruit est également visible sur le spectre et uniquement dans les basses fréquences, il est masqué au-delà de 250 Hz. Ce bruit étant masqué sur une plage de fréquences de 250 Hz à 8 kHz (maximum), il ne ressemble pas acoustiquement parlant au bruit d'un impact. Effectivement, un impact comme celui d'un patin doit faire apparaître un dirac en fréquence, présent sur l'ensemble du spectre avec une intensité sonore supérieure aux niveaux sonores ambiants. Dans notre cas, le bruit est bien associé à l'impact et est principalement masqué par le bruit généré par le rotor du Fenec en raison notamment de la porte latérale ouverte.

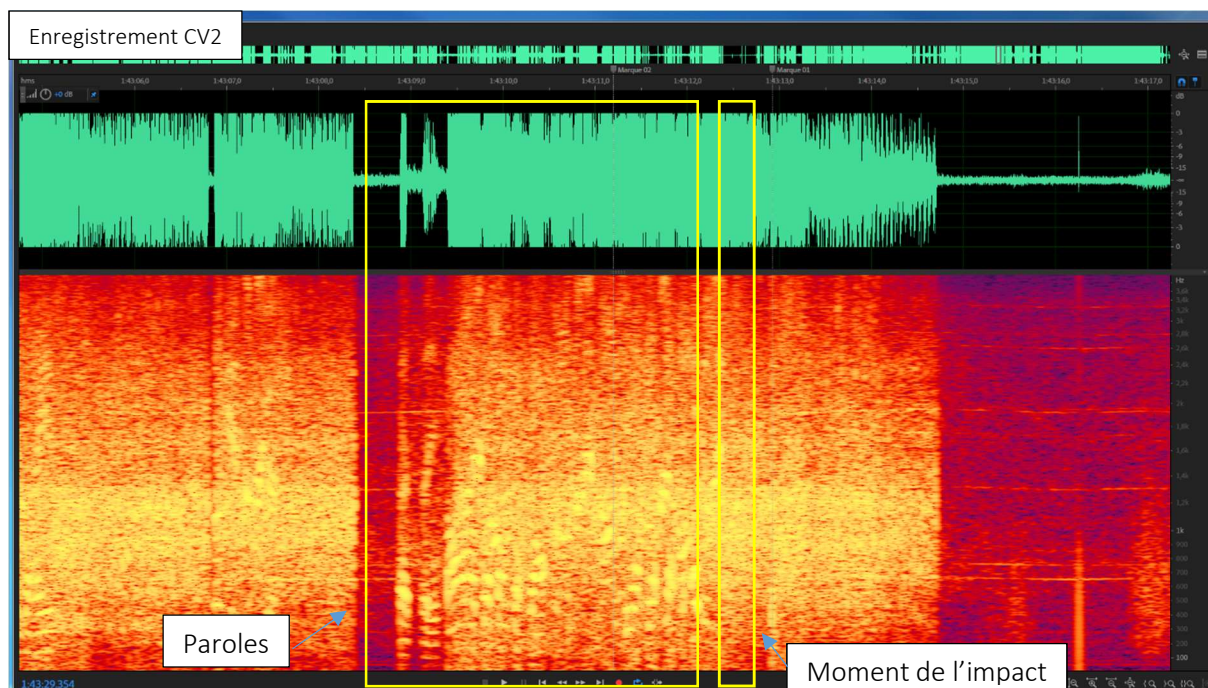
Figure 2 : Spectre de l'enregistrement CV2 du FENNEC au moment de l'incident

Seulement les fréquences situées dans le bas du spectre ressortent visuellement. En effet, la porte étant ouverte, le bruit généré par la rotation de l'hélice du Fenec masque l'impact sur une plage de fréquences allant de 600 Hz à 2 kHz. Malgré ce principe de masquage dans les fréquences médiums, nous distinguons bien à l'écoute et visuellement cet impact.
