Bureau enquêtes accidents pour la sécurité de l'aéronautique d'État

Rapport d'enquête de sécurité

A-2021-14-I

8 juin 2021
Vallée du gave de Pau (Hautes-Pyrénées)
Mirage 2000D RMV
Armée de l'Air et de l'Espace

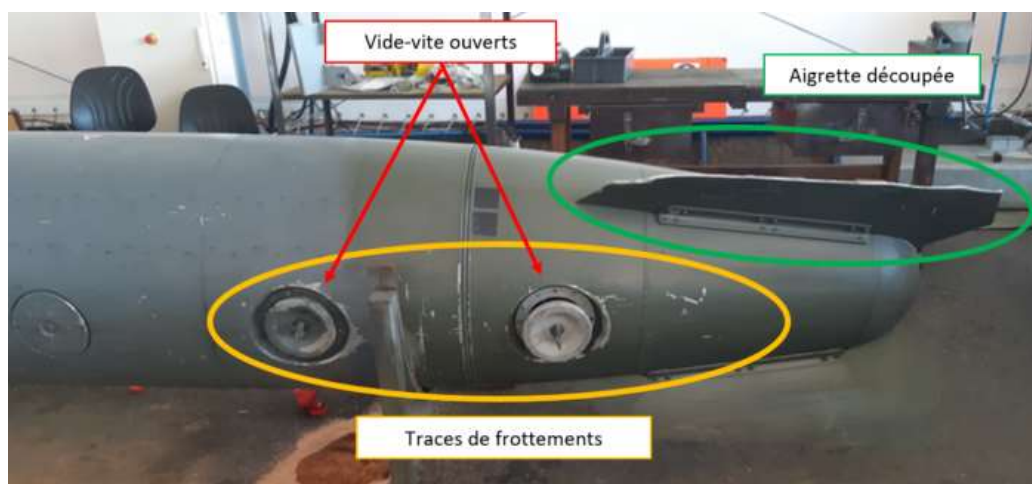
Le RPL gauche présente des traces de frottements ainsi qu'un léger enfoncement au niveau des bouchons de vidange en vol (« vide-vite »). Son aigrette gauche est découpée sur toute sa longueur et un morceau est manquant. Les vide-vite sont ouverts.

Figure 3 : endommagements sur le RPL gauche

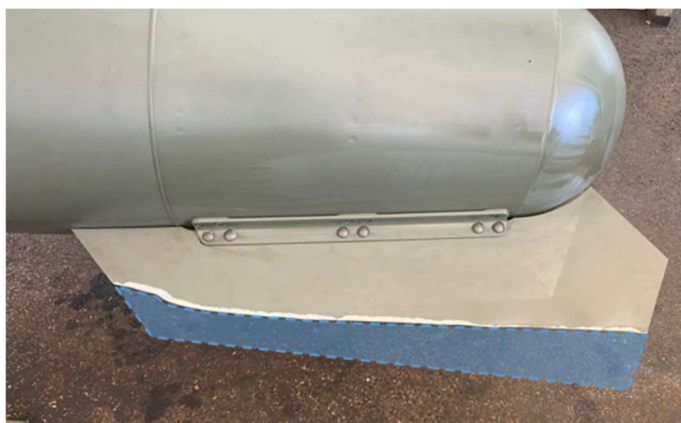
Figure 4 : morceau d'aigrette manquant (en bleu)

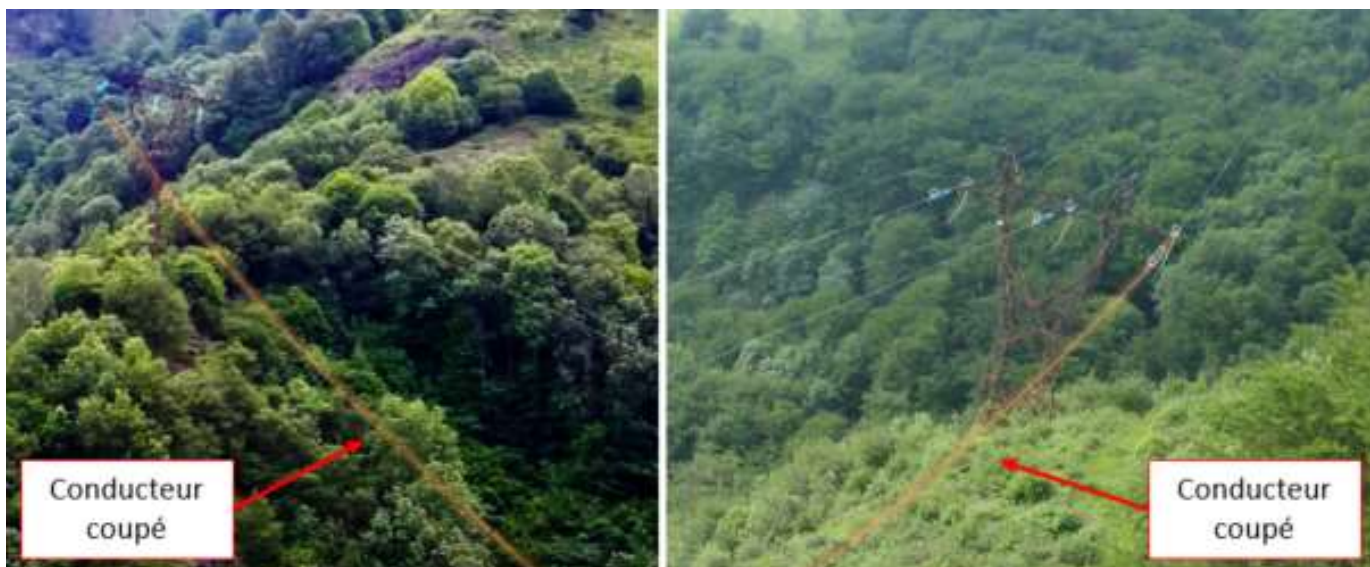
Un seul conducteur a été coupé. Le RTE estime la zone de rupture à environ 625 mètres (m) du pylône ouest.

Figure 6 : pylônes est et ouest avec conducteurs coupés (surlignés)

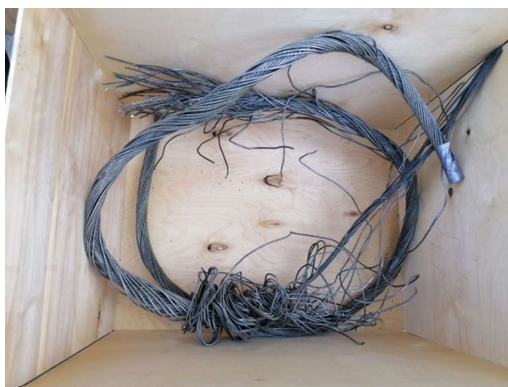
Figure 9 : vue d'un des deux morceaux du conducteur au niveau de la rupture

De part et d'autre de la rupture, on constate au niveau de la partie aluminium des chignons et des brins du câble conducteur coupés suite au choc et, au niveau de la partie acier, des traces d'amorçage dues à la fusion du câble lors de la rupture de celui-ci.

Le RTE estime le point de rupture du conducteur à 625 m du pylône ouest et à une hauteur de 575 ft.

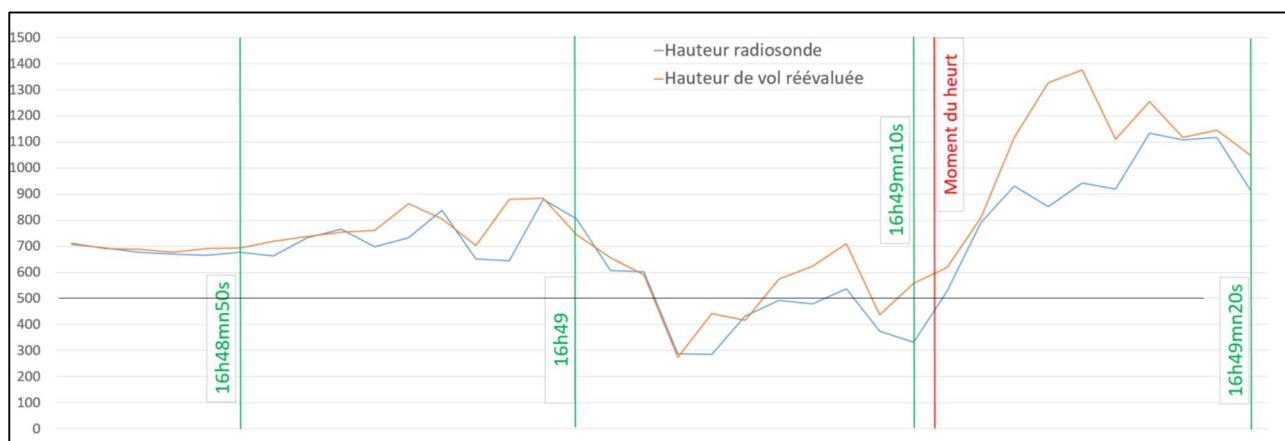
Figure 15 : hauteur réelle de vol estimée et hauteur radiosonde au moment de l'évènement

La hauteur de la radiosonde dans les quelques secondes précédant le heurt est inférieure à 500 ft. Elle est d'environ 470 ft au moment du heurt. Cette hauteur est estimée approximativement à 575 ft par le RTE. La hauteur réévaluée dans le cadre de l'enquête est d'environ 600 ft.

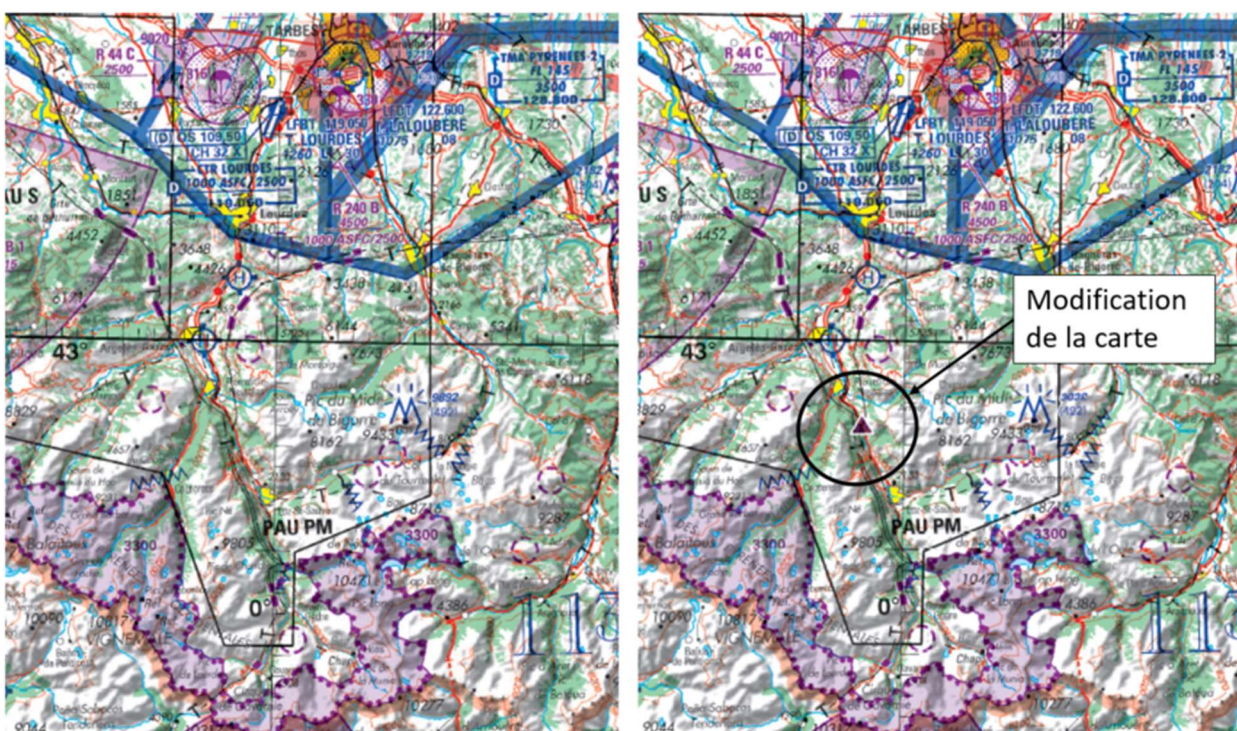
Suite à cet incident aérien, le bureau sécurité aérienne du CFA informe la DIRCAM de l'erreur de représentation graphique de la ligne électrique traversant la vallée du gave de Pau. La DIA adresse alors un message²¹ d'avertissement de marquage non conforme de cette ligne à HT à ses abonnés ainsi qu'un correctif sous forme de stickers autocollants à apposer sur la carte en version papier. En revanche, les cartes numérisées ne sont pas mises à jour pour prendre en compte cette erreur.

Figure 16 : carte LFC3 édition 2020 version papier sans et avec sticker

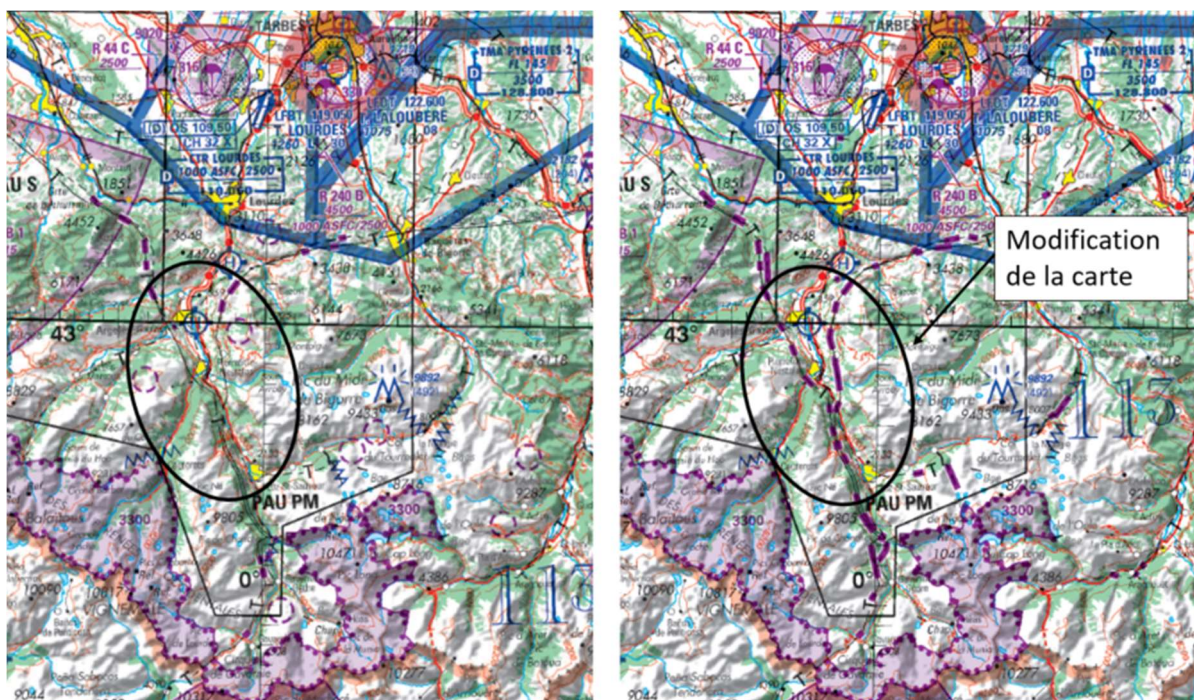
Figure 17 : représentations graphiques de la ligne à HT sur la carte 2020 (à gauche) et sur la carte 2021 (à droite)

Suite à un précédent évènement aéronautique, l'IGN a modifié son mode de calcul des hauteurs des câbles entraînant la modification des représentations graphiques de nombreux câbles sur la version 2021 de la 500 k DIRCAM dont celle de la ligne heurtée.

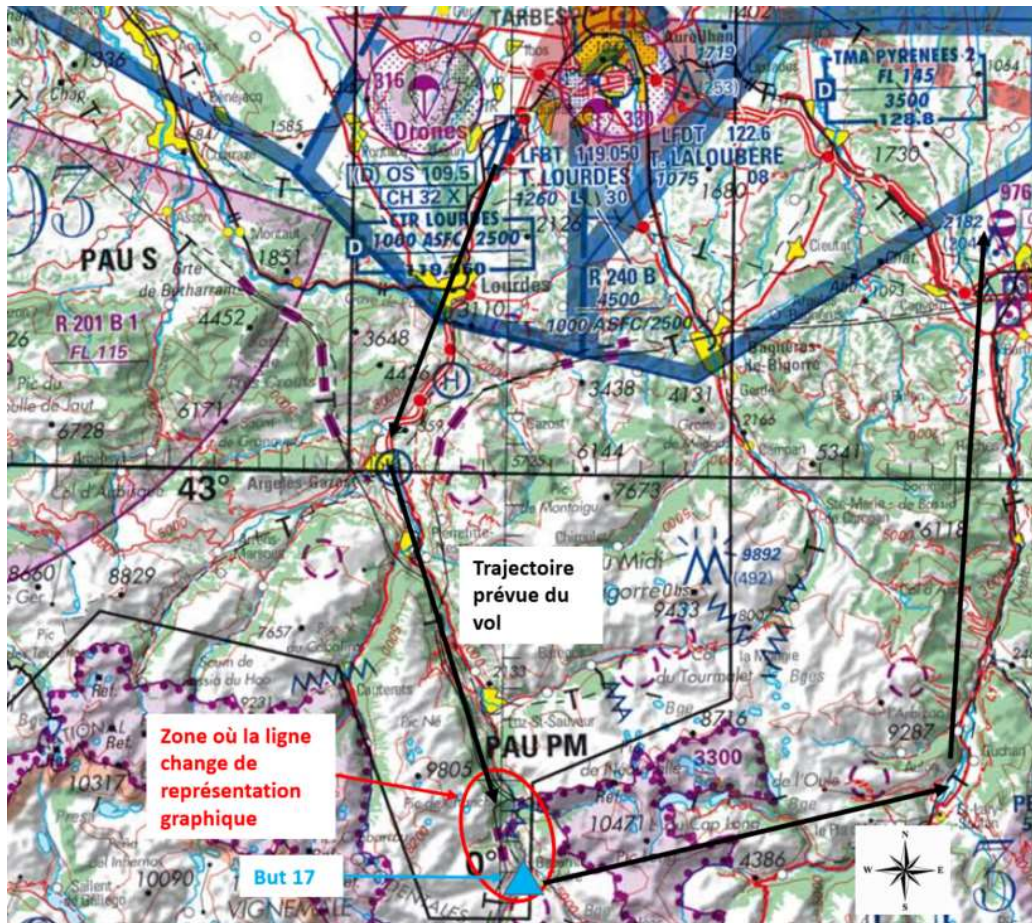
Figure 18 : représentation graphique de la ligne à HT à l'approche du but 17

La préparation de la mission, bien que conforme à l'attendu, n'a pas permis à l'équipage d'anticiper le risque sur la zone. La représentation erronée de l'absence de risque sur cette zone, établie lors de la préparation, a contribué à la détection tardive de la ligne à HT.

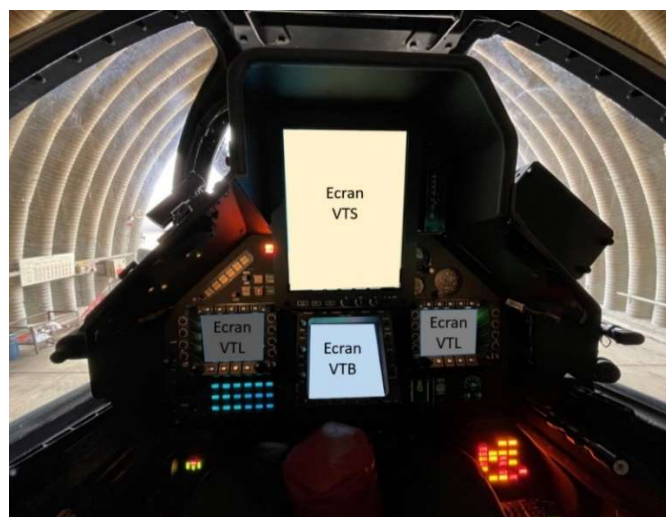
La vision du pilote est dégradée par des traces et le reflet du soleil sur sa verrière. En ce qui concerne le NOSA, l'ajout de la VTS a amputé son champ de vision de toute la partie avant de l'aéronef (cf. figure 19). En conséquence, il lui devient impossible d'assurer une surveillance du ciel et une recherche des obstacles au sol dans cette direction. C'est par le travers qu'il détecte la ligne à HT juste avant le heurt mais trop tardivement pour que son annonce faite au pilote permette à celui-ci de l'éviter.

Figure 19 : vue de la place arrière²⁸

La nouvelle ergonomie du poste arrière du M2000D RMV rend impossible la recherche des obstacles au sol vers l'avant par le NOSA.

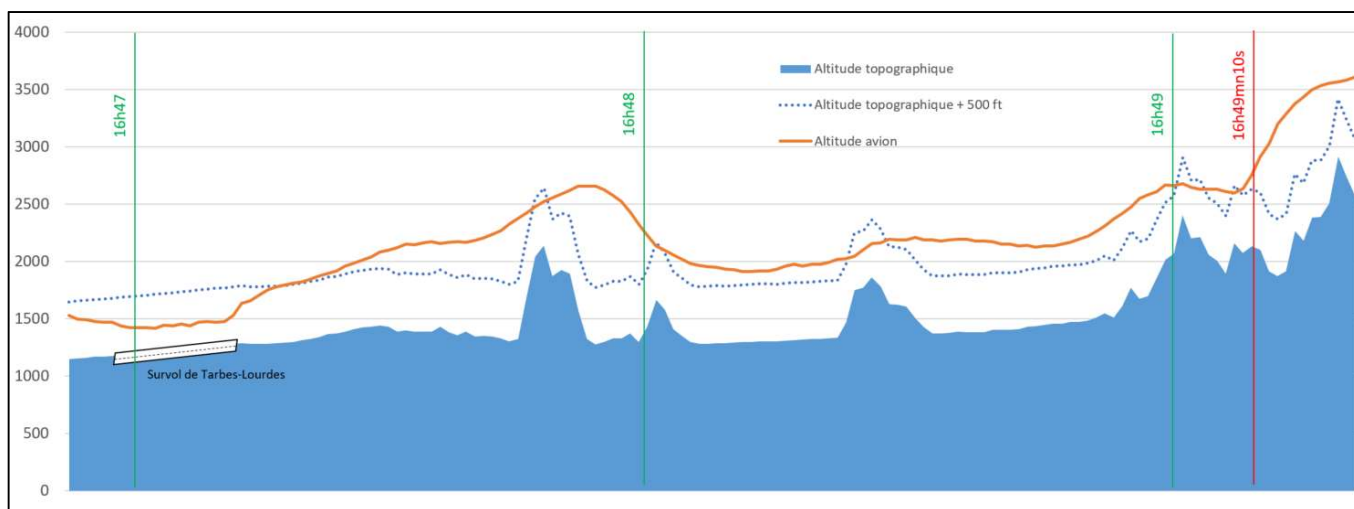
Figure 20 : profil du vol dans le plan vertical après Tarbes-Lourdes

Le profil de vol de l'aéronef est conforme à la pratique des équipages chasse de l'AAE, mais l'équipage a sous-évalué le risque engendré par une ligne à HT dans un environnement montagneux.
