# *Bureau enquêtes accidents défense air*

## **RAPPORT PUBLIC D'ENQUETE TECHNIQUE**

**BEAD-S-2005-011-A**

– Type : **Grumman S2FT - Tracker**

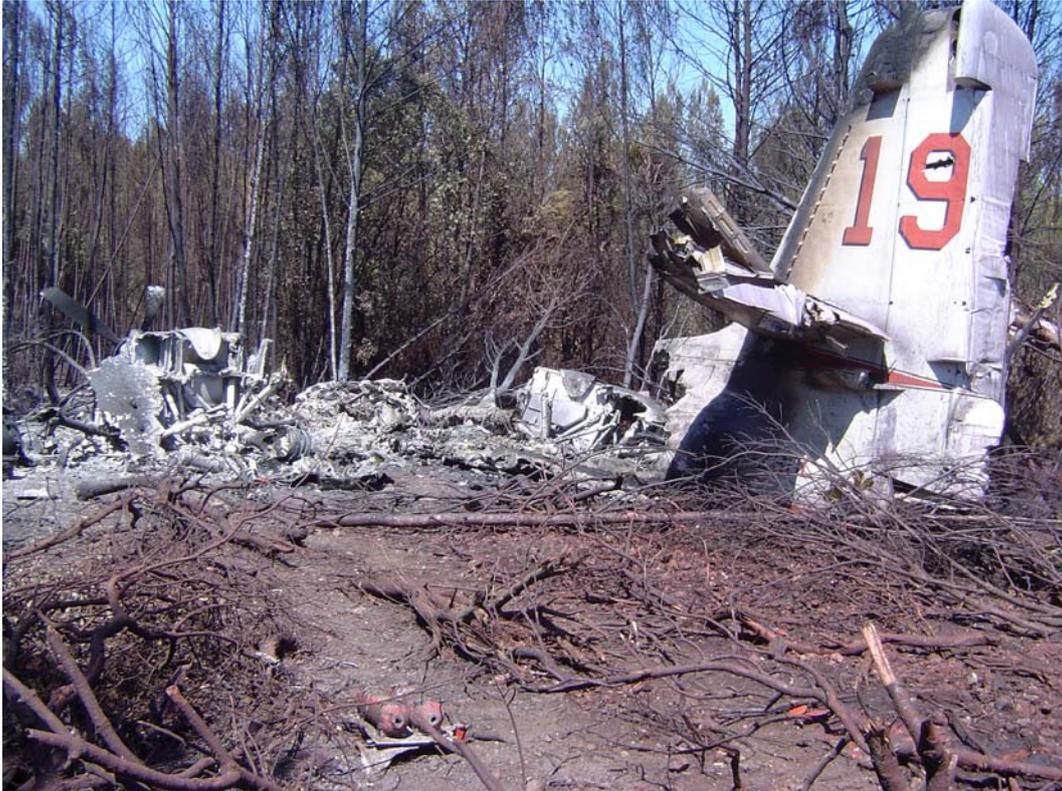
*Vue de l'épave*

L'appareil est posé à plat sur le sol ce qui témoigne d'une faible vitesse verticale lors de l'accident. Quelques débris, dont les ailes, sont éparpillés entre la trace du point d'impact et l'épave. L'appareil a été totalement détruit par deux explosions et l'incendie consécutifs à l'impact.

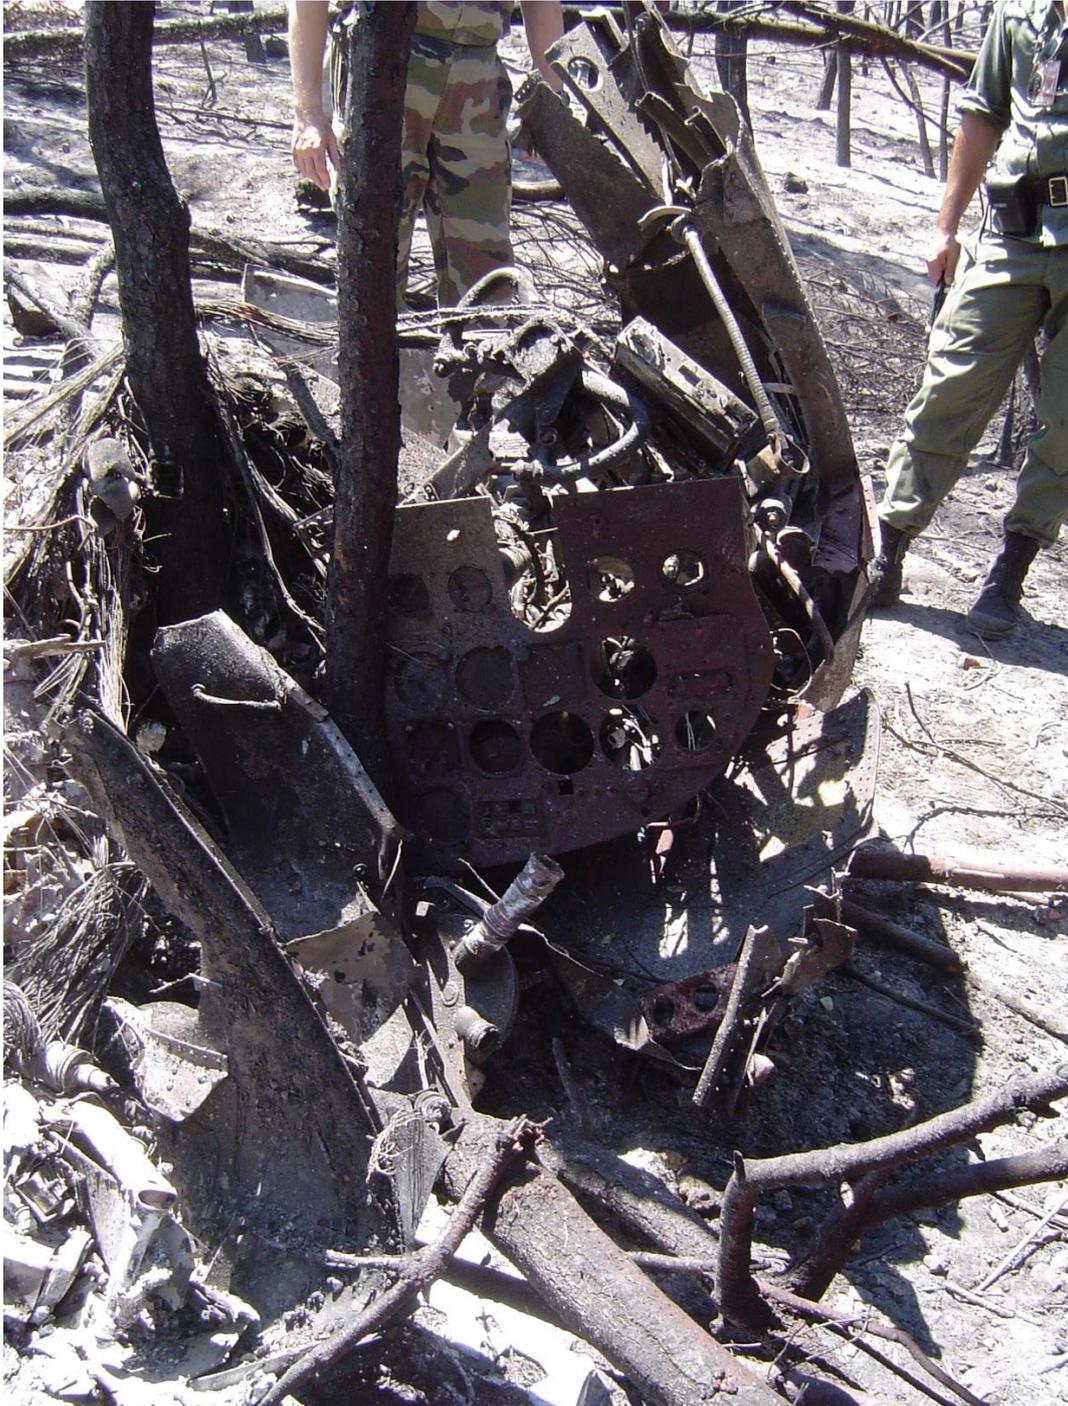
*Vue de la planche de bord*

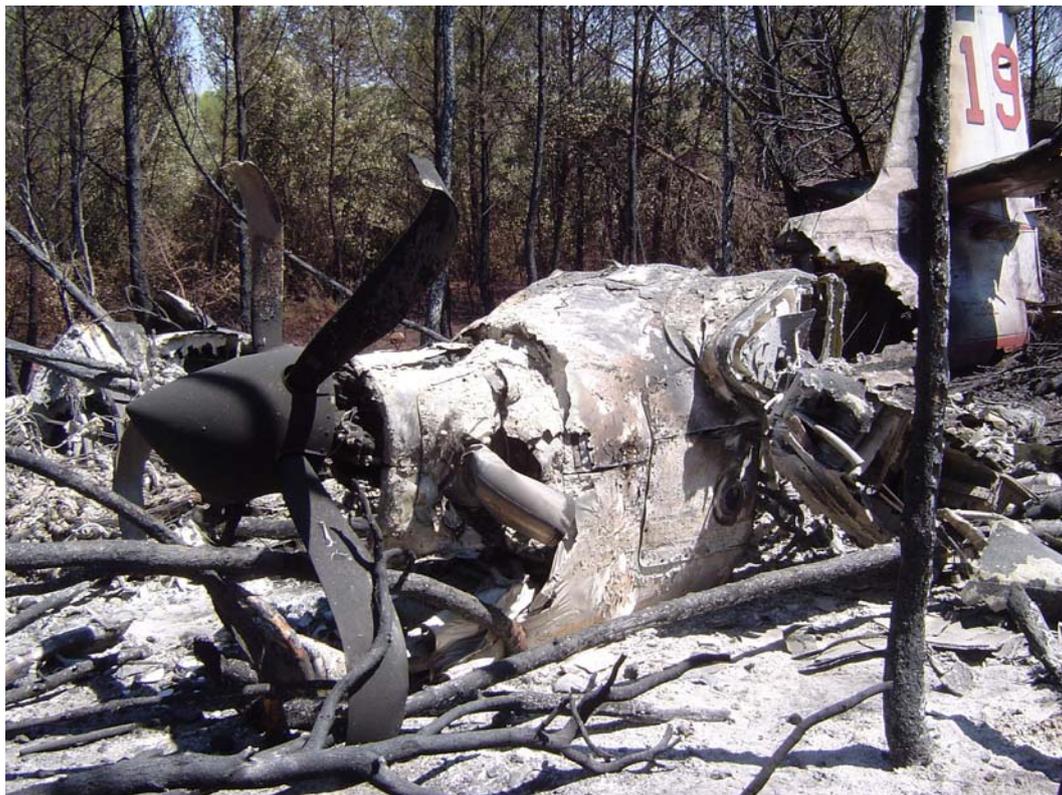
Vue du moteur gauche

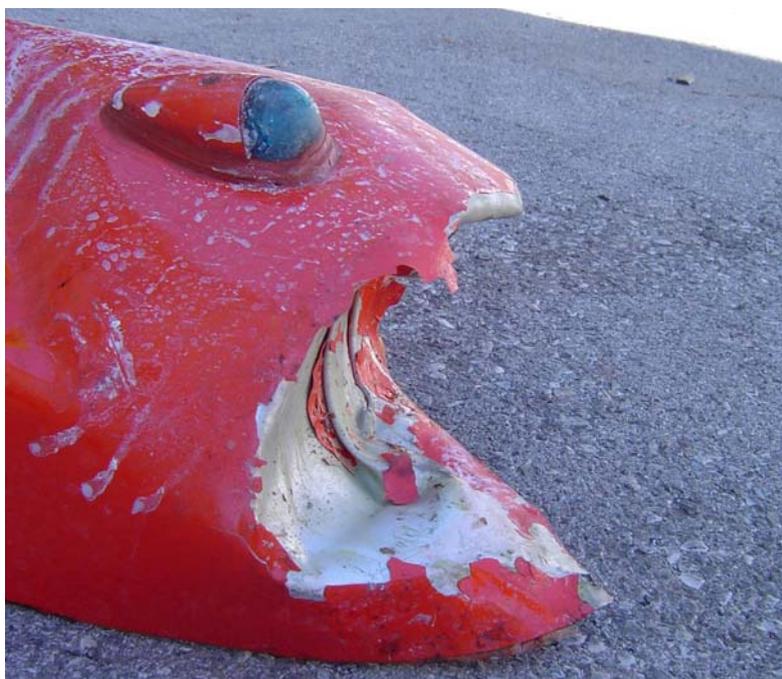
Empreinte d'un tronc d'arbre sur l'extrémité avant du saumon droit

Le saumon droit de l'appareil a été retrouvé au sommet d'un pin d'Alep à 98 mètres de l'épave.
