RAPPORT PUBLIC D'ENQUÊTE TECHNIQUE

BEAD-air-A-2006-004-A

| Type d'appareil | 2 Mirage 2000-5F |

Au cours d'une mission d'entraînement au combat aérien, deux Mirage 2000-5F de Dijon s'abordent.

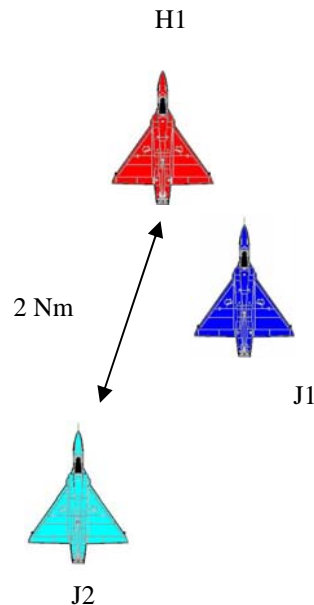
Positions relatives des avions lors de la reconnaissance visuelle

J2, alors positionné en arrière de J1, lui ordonne de dégager par la droite⁷ afin de pouvoir tirer sans risquer de l'atteindre. Cet ordre n'est pas reçu par J1 qui annonce au même moment une manœuvre de l'hostile (virage à gauche).

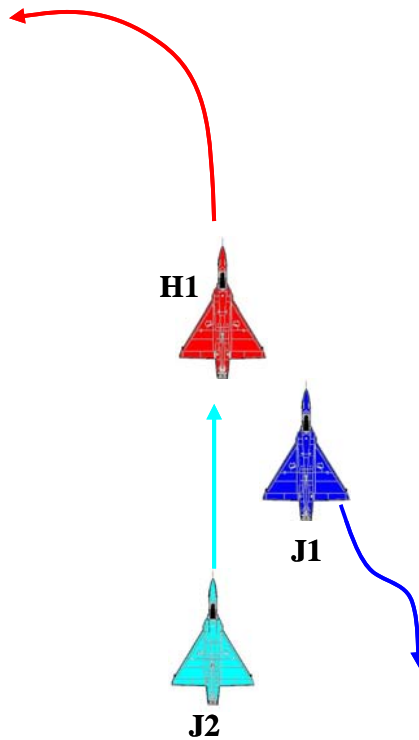
Fin de la reconnaissance visuelle

Le tir de la part de J2 est retardé par des problèmes de poursuite radar et celui-ci annonce qu'il est dans l'incapacité de tirer⁹.

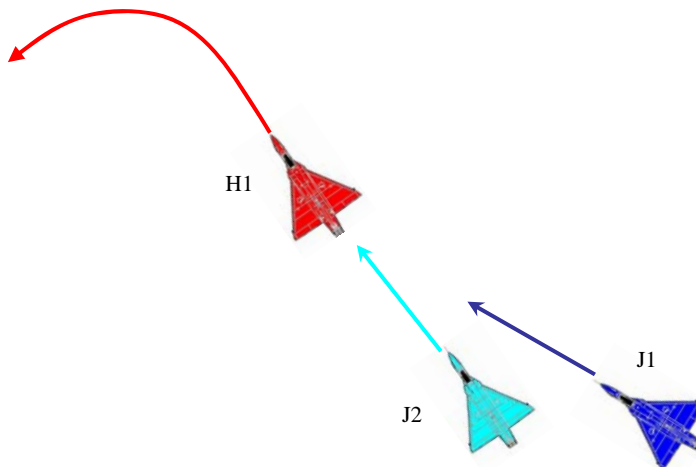
Pendant que J1 se repositionne pour un tir éventuel¹⁰, J2 annonce la destruction du plastron.

Repositionnement de J1

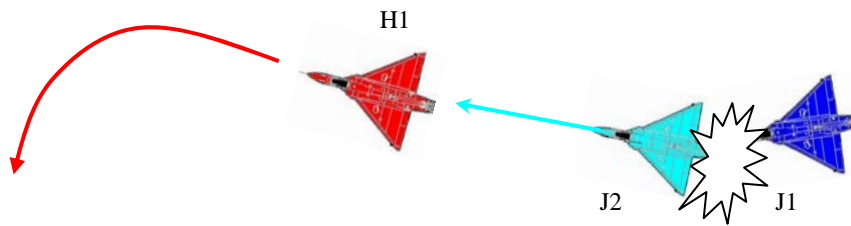
Quelques secondes plus tard, J1 annonce qu'il est en détresse¹¹ : les deux appareils viennent de se percuter.

Abordage

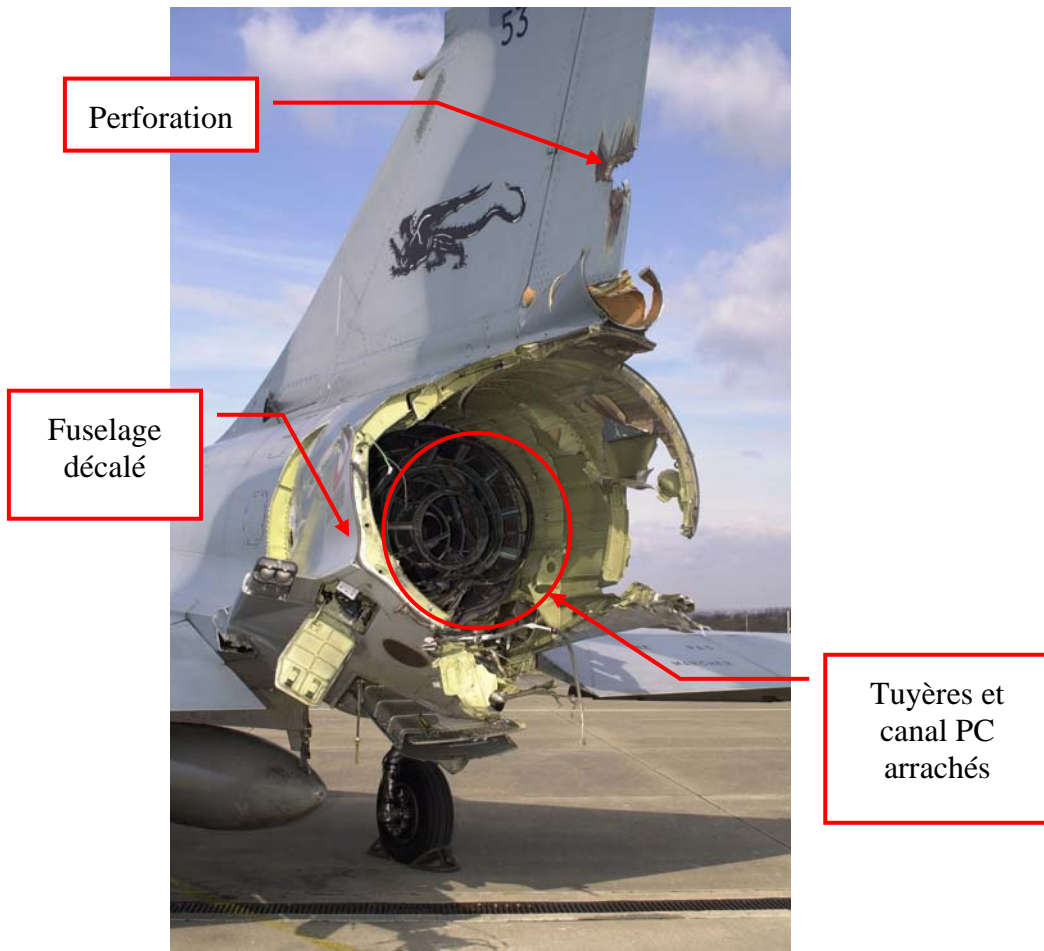
Partie arrière du fuselage

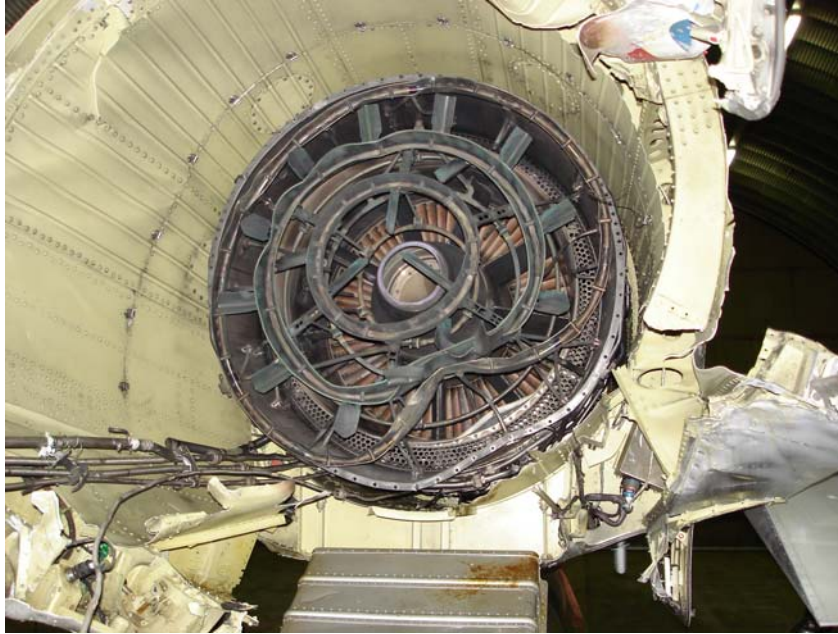
Les anneaux brûleurs du système post-combustion présentent une déformation en position 5 heures qui correspond au point d'enfoncement de la chambre PC lors de l'abordage. Ils présentent également une déformation en position 11 heures.

Anneaux brûleurs et rampes d'injection PC

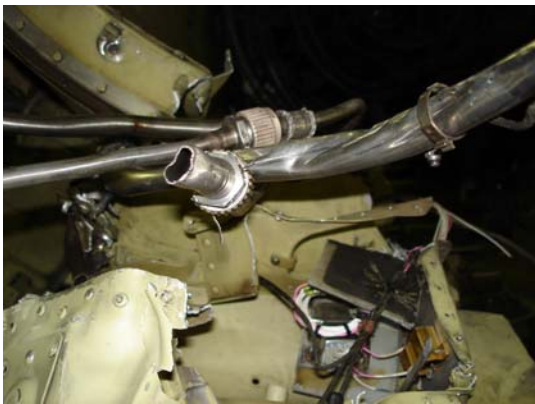
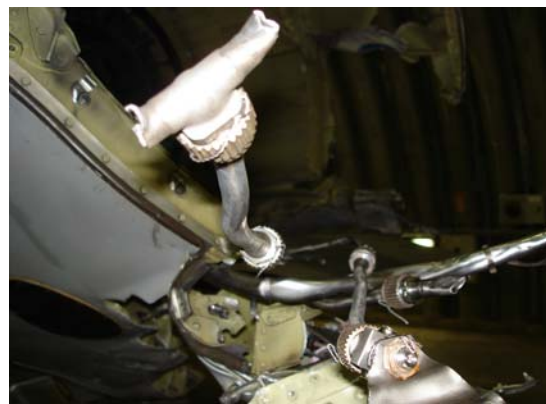
Les canalisations d'alimentation en carburant des vérins de tuyère ont été rompues.

Canalisations carburant tuyère

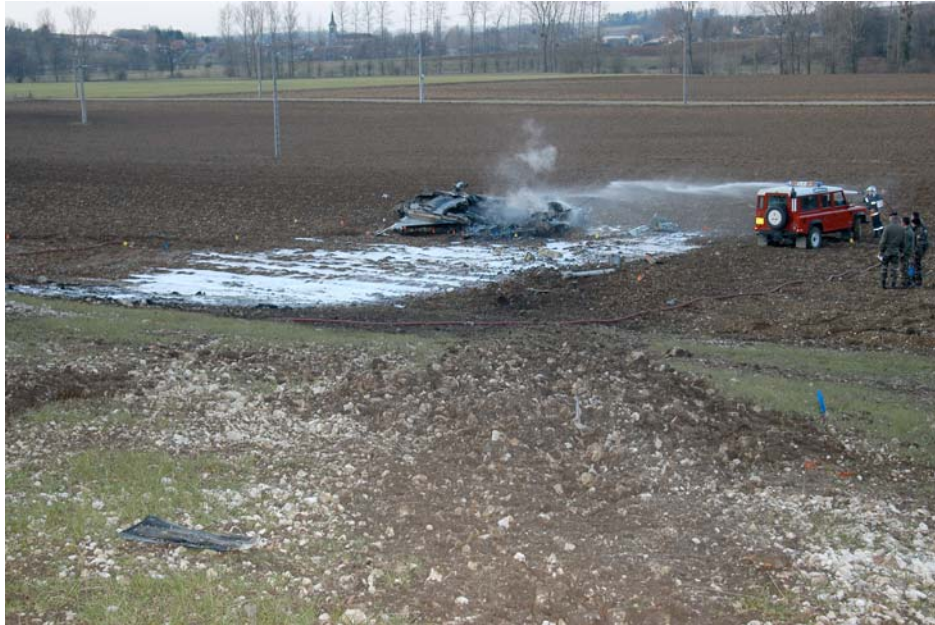
Le n° 72 a touché le sol sur un cap sensiblement nord. Après avoir glissé sur un pré en pente douce, il s'est immobilisé dans un champ labouré où il a prit feu.

Zone du crash

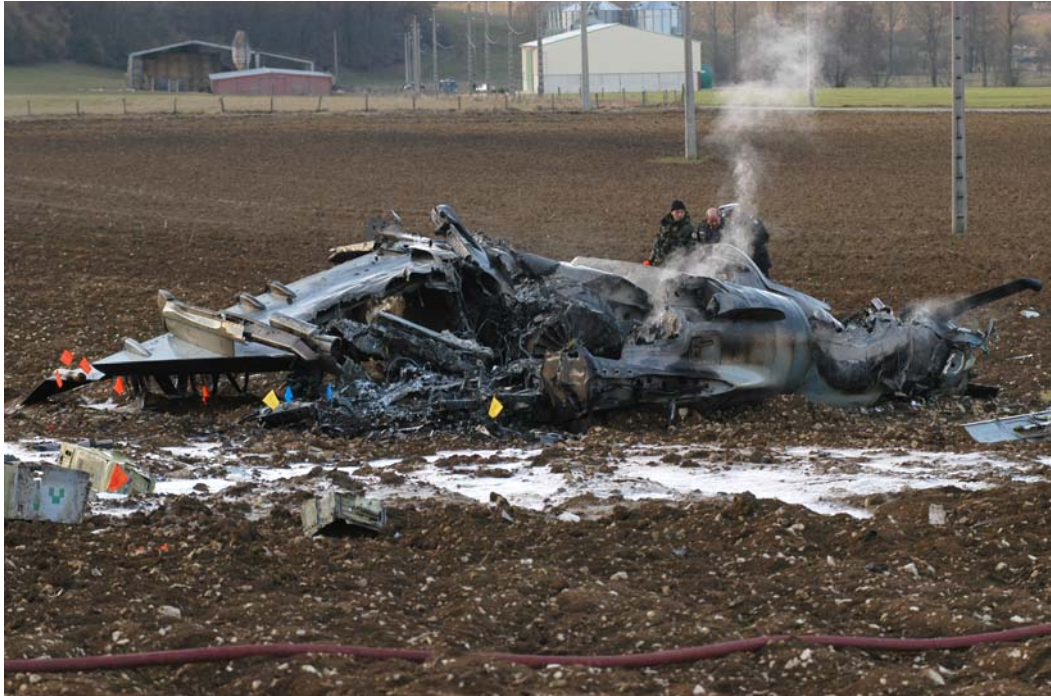
L'aéronef s'est brisé en arrière de la cabine de pilotage lors du choc avec le sol.
La cabine de pilotage a été entièrement détruite par l'incendie.

Vue générale de l'épave

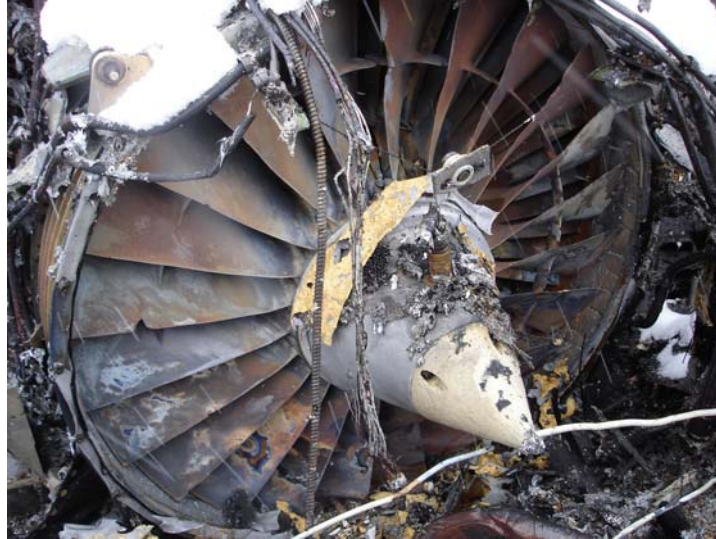
L'aubage de la roue mobile n° 1 du compresseur présente quelques déformations mineures. Seules deux aubes laissent apparaître de petites pertes de matière sur le bord d'attaque. Les déformations sur les bords d'attaque sont arrondies et dues à des corps tendres. Il n'y a pas d'impacts métalliques dus à de hauts régimes.

Vue de l'avant du réacteur

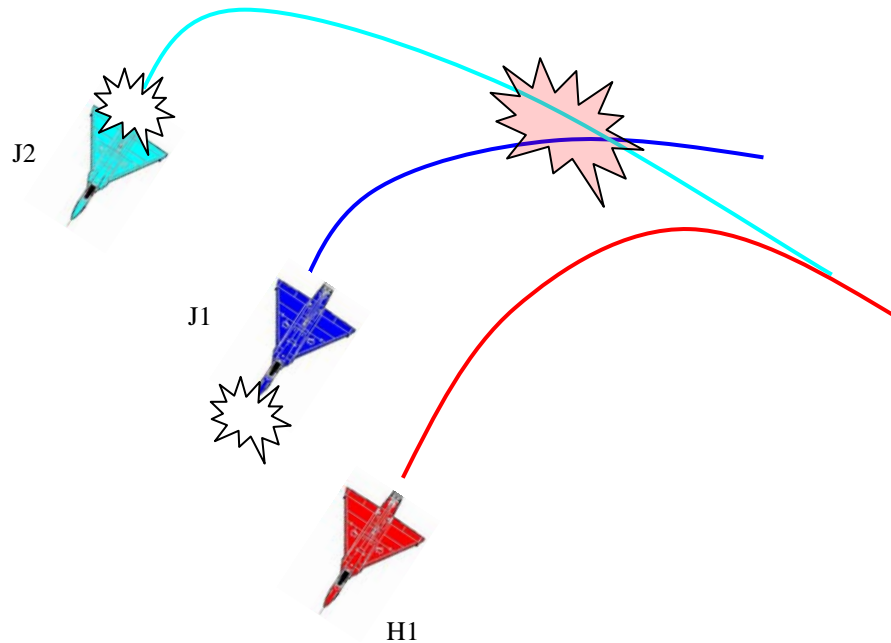
A la suite de l'abordage, J1 se retrouve à gauche de J2.

Éléments de vol quelques secondes après l'abordage

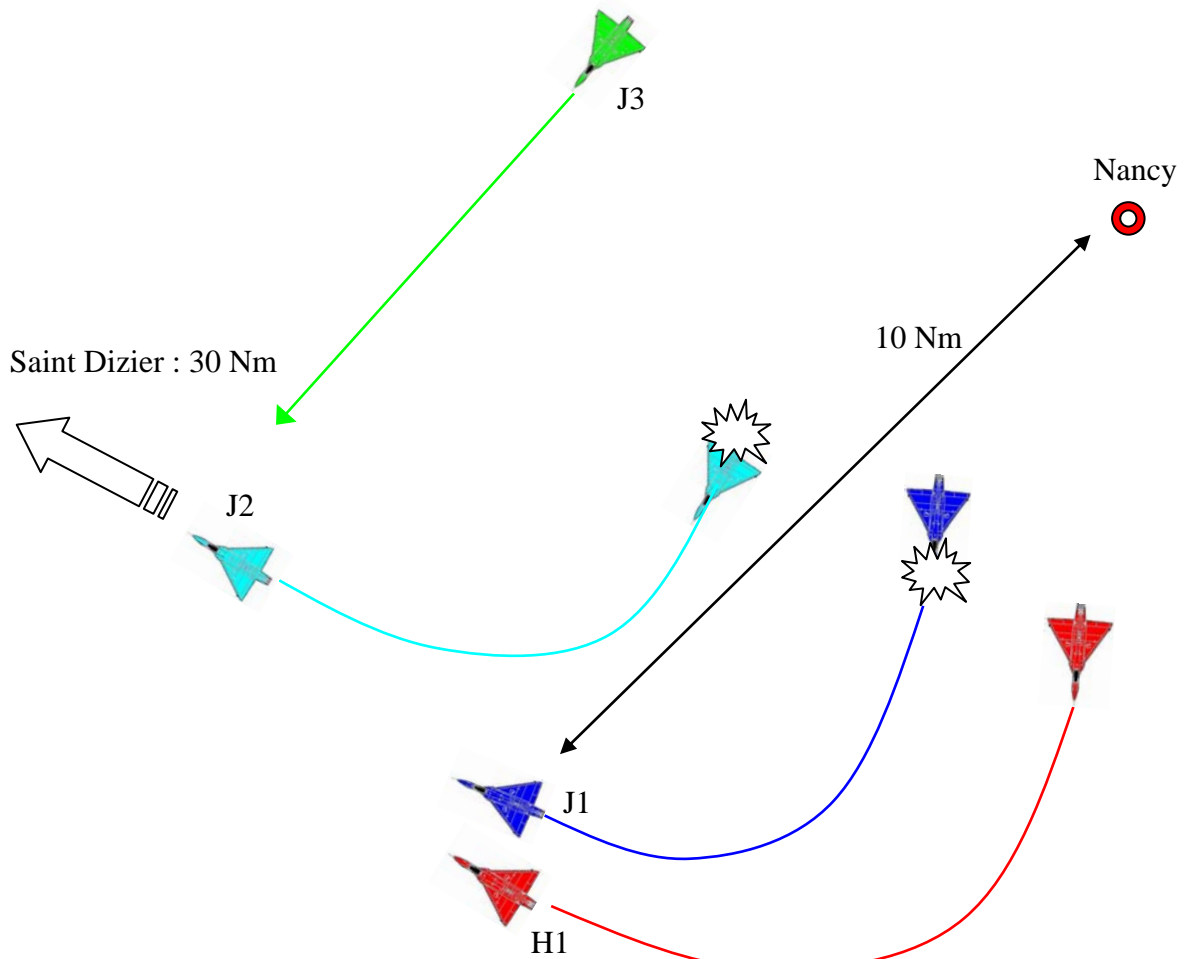
Séparation des deux avions endommagés

A partir de cet instant, J2 (accompagné de J3) et J1 (accompagné de H1) ont tous les deux un cap vers Saint-Dizier et sont séparés d'une dizaine de nautiques.

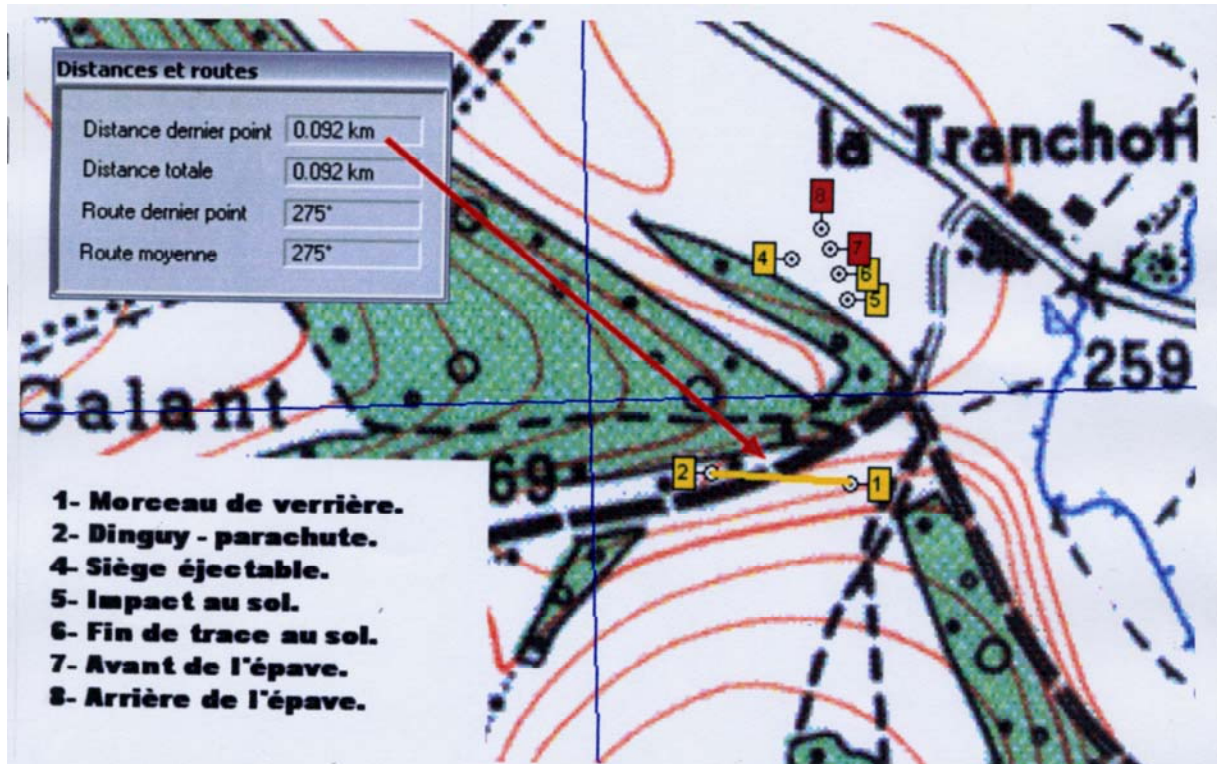
Conséquences : bien que l'éjection n'ait pas été préparée car décidée tardivement, la séquence (départ du siège, stabilisation, ouverture voileure, descente sous parachute et atterrissage) s'est déroulée de manière nominale. Le pilote éjecté est indemne.

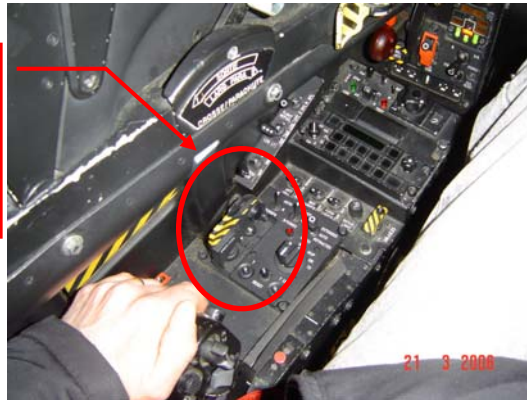
Palette
« secours
carburant »
relevée

Photographies du poste de pilotage du M 2000-5F montrant l'ergonomie de la palette secours carburant :

Manette au ralenti, palette relevée

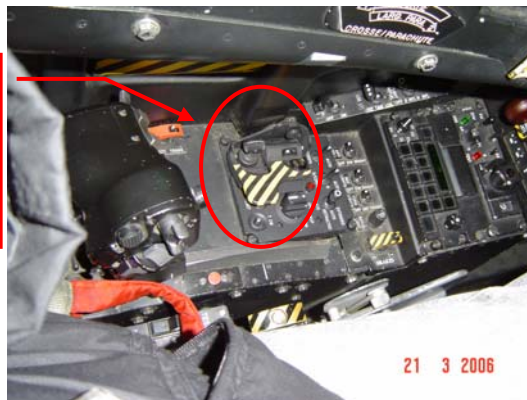
Palette
« secours
carburant »
abaissée

Manette au ralenti, palette abaissée

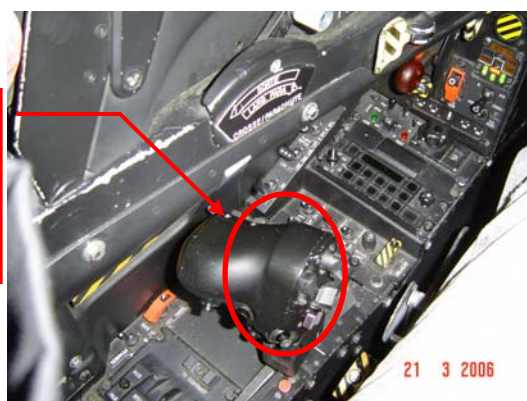
Palette
« secours
carburant »
invisible

Manette pleins gaz

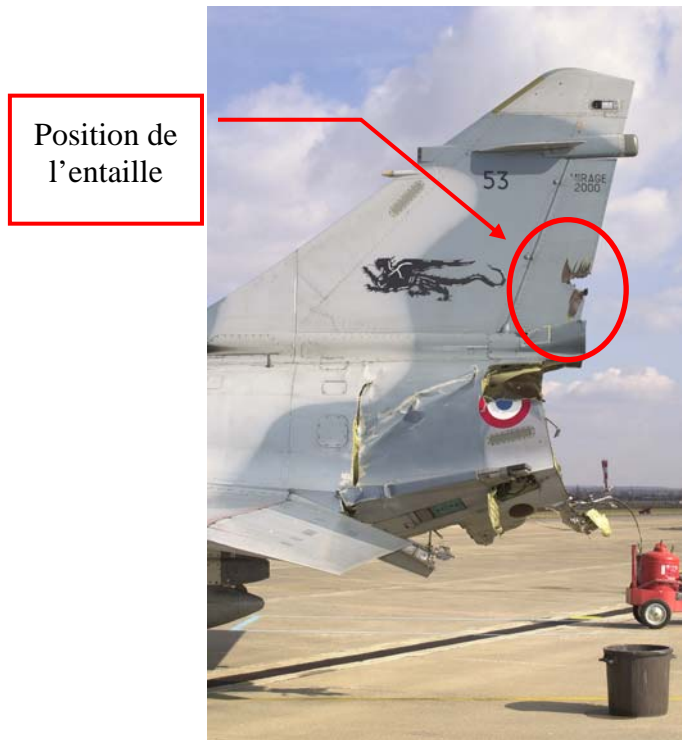
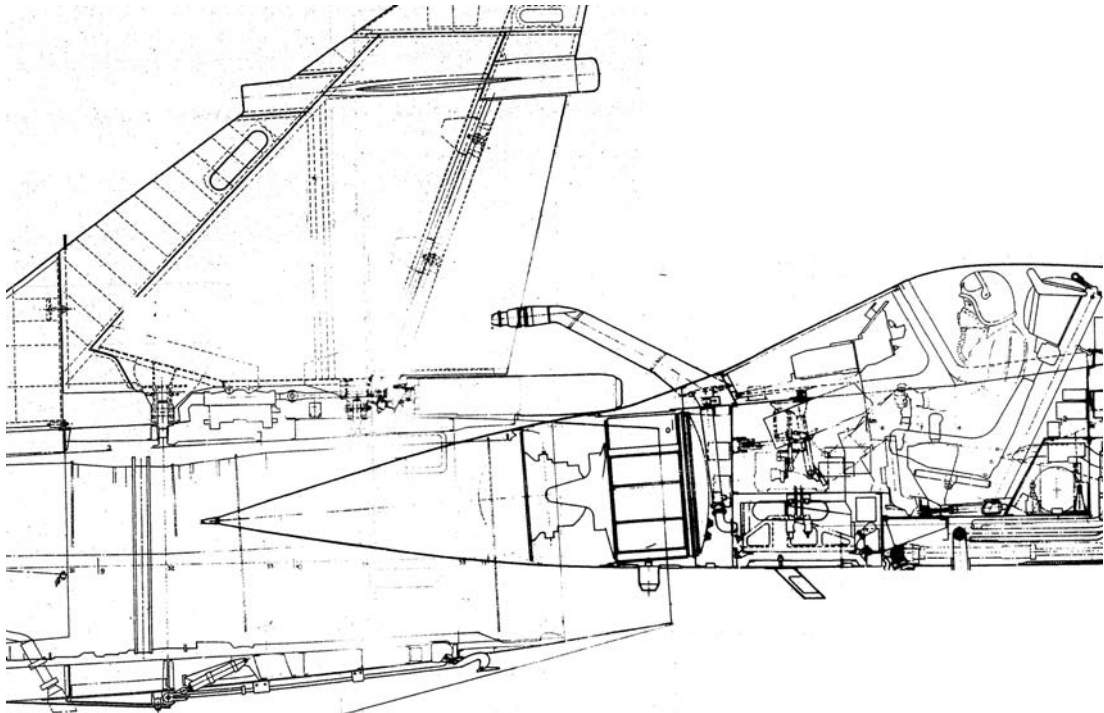
La simulation ci-dessous a été réalisée par la société Dassault Aviation à partir de l'entaille dans la dérive faite par le gland de la perche de ravitaillement.
