# BEAD-air

# RAPPORT PUBLIC D'ENQUÊTE TECHNIQUE

## BEAD-air-A-2006-002-I

Date de l'événement	25 janvier 2006
Lieu	Plan de Dieu (Vaucluse)
Type d'appareil	Alphajet
Organisme	Armée de l'air
Unité	Patrouille de France

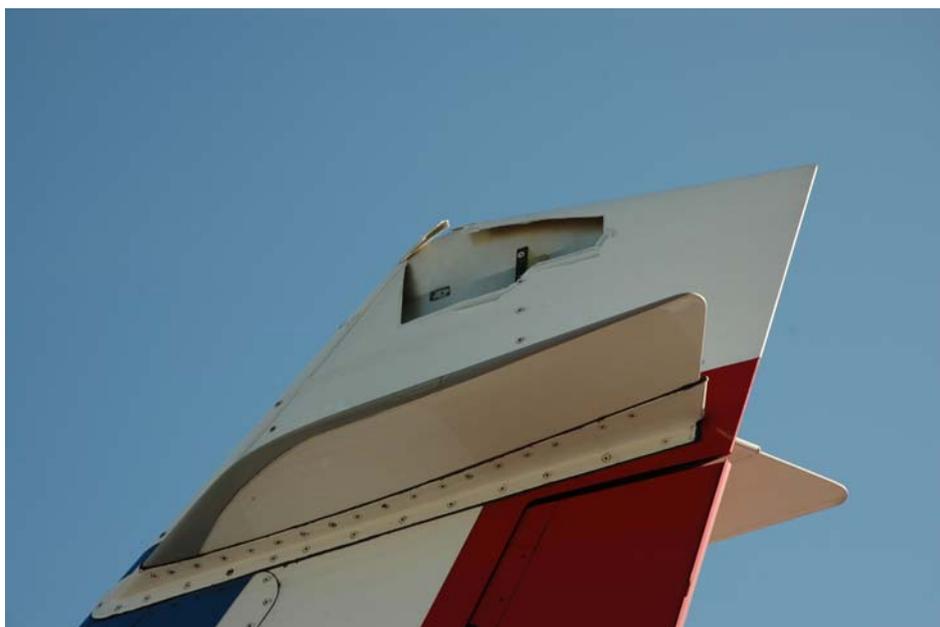
Les dégâts concernent uniquement le saumon de la dérive de l'aéronef. Il est brisé sur le coté gauche et un morceau est manquant.

*Dégâts sur le saumon de la dérive de l'Alphajet L*

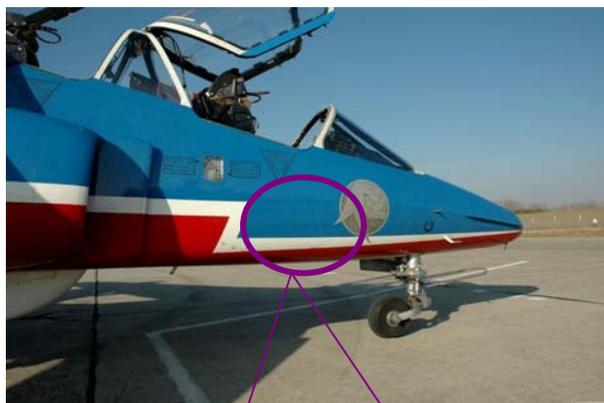
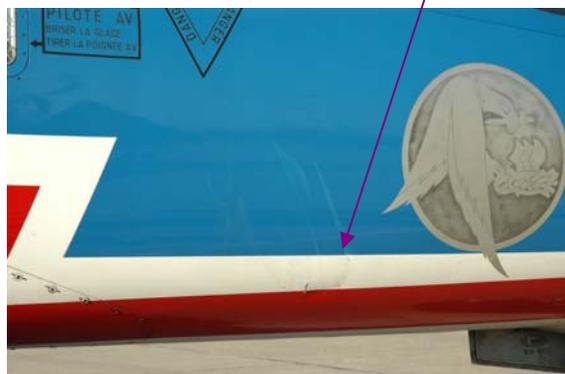
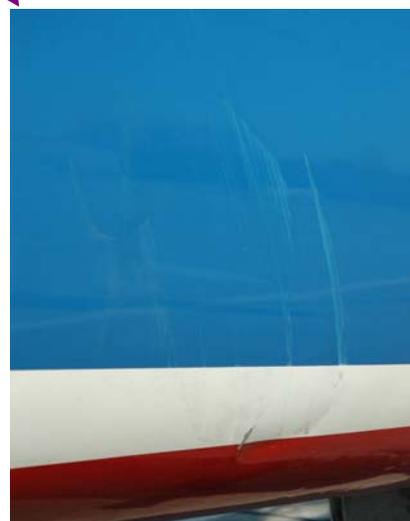
Les dégâts ont été occasionnés sur le coté droit du fuselage :

- enfoncement et éraflure de la cellule au flanc droit au niveau du cadre 15,
- impacts :
  - ⇒ sur le bord d'attaque de la demi voilure droite près de l'emplanture,
  - ⇒ sur le bord d'attaque du plan fixe horizontal,
  - ⇒ ces deux impacts sont alignés dans le sens du vol<sup>16</sup>,
- pas d'impact, ni de dommage sur l'entrée d'air.

#### Enfoncement et éraflures sur le flanc droit de l'Alphajet E

<sup>16</sup> Très vraisemblablement ces impacts sont consécutifs à la perte d'un morceau du saumon de dérive sur l'autre aéronef.

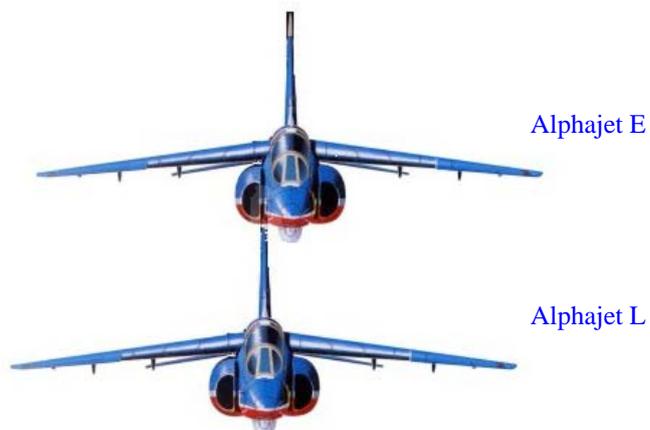
L'examen des traces sur les deux appareils permet d'estimer leur position relative au moment de l'abordage.

Position relative estimée des 2 appareils au moment de l'abordage (vue de face)

Le pilote réduit la puissance des moteurs, sort les aérofreins et revient en vol ventre par rotation en roulis par la gauche. Lors de cette manœuvre son avion heurte celui du leader.

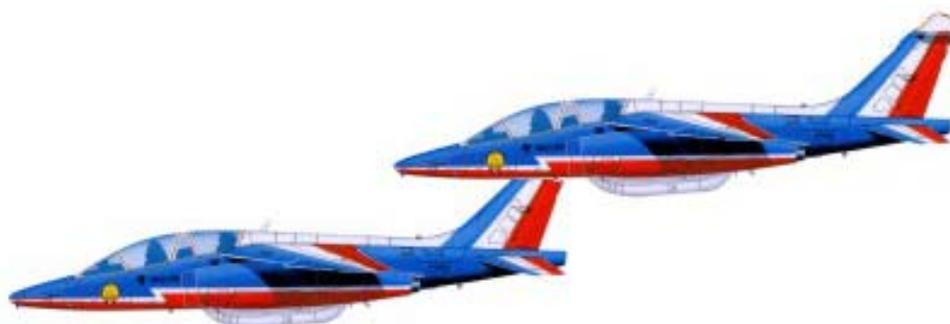
Position relative estimée des 2 appareils au moment de l'abordage (vue de profil)

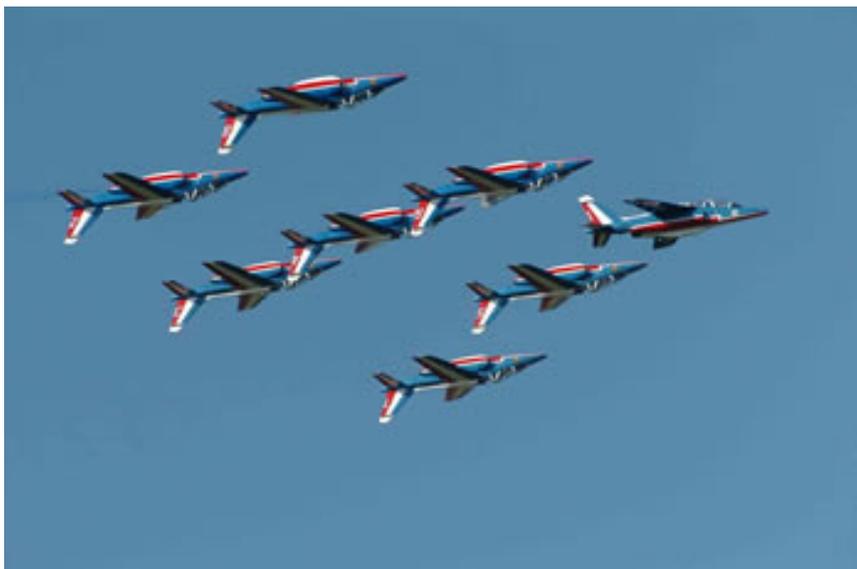
Dans la figure « diamant dos », tous les équipiers sont en vol inversé, seul le leader reste en vol ventre.

*Figure « diamant dos »*

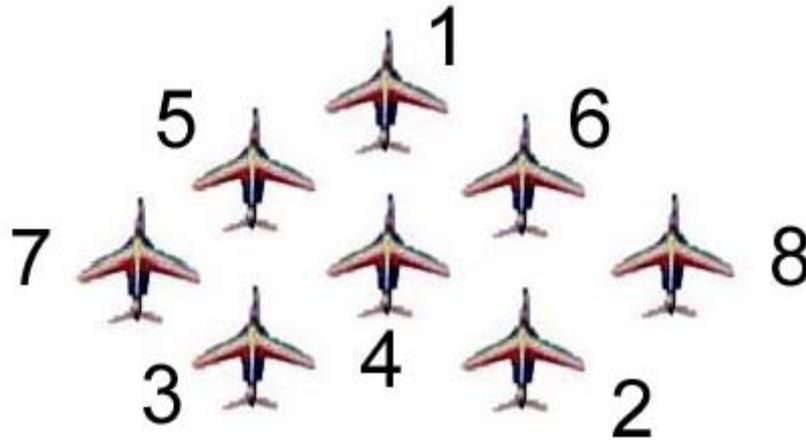
Les places des équipiers, pour cette figure, sont présentées ci-dessous.

LEADER  
ATHOS 1

EXTERIEUR GAUCHE  
ATHOS 5

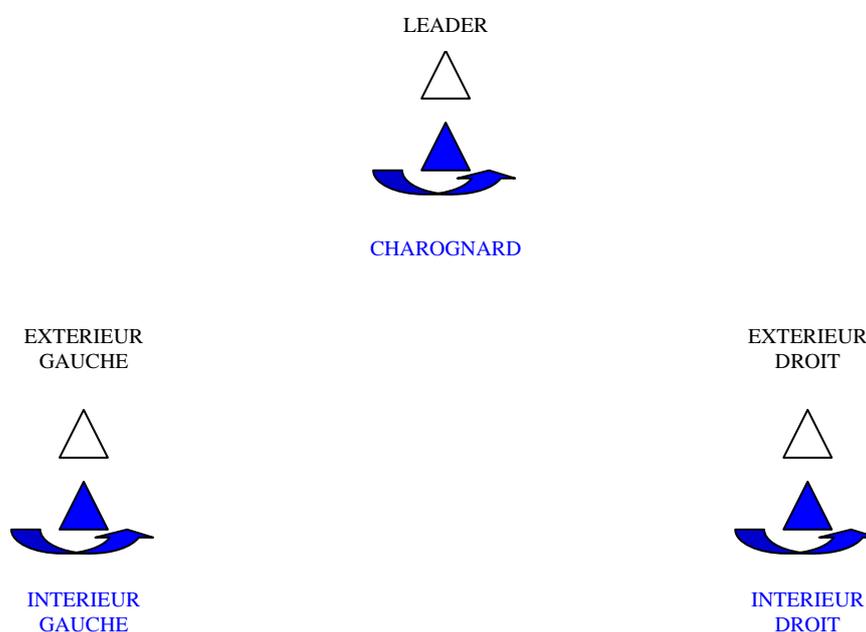
Lors de chaque vol, les périodes réservées à l'entraînement des solos sont mises à profit par les autres membres de la patrouille pour travailler les figures qui seront réalisées à six et également pour poursuivre l'entraînement en vue de la réalisation de la figure « diamant dos » à huit appareils. Dans cet objectif, lorsque le geste pour la mise dos est suffisamment mécanisé, les pilotes sont autorisés à travailler par paires. La patrouille des six avions se met en formation « grand relax », chacun des binômes étant autonomes pour le travail particulier de mise dos et retour ventre du charognard et des deux intérieurs.

Travail par paires du charognard et des deux intérieurs pour la mise dos  
en formation « grand relax »
