# BEAD-air

## RAPPORT PUBLIC D'ENQUÊTE TECHNIQUE

### BEAD-air-A-2006-018-A

Date de l'événement	23 septembre 2006
Lieu	N'Djamena (Tchad)
Type d'appareil	Mirage F1 CR
Immatriculation	F-UICM N°623
Organisme	Armée de l'air
Unité	E.R.02.033-Base aérienne 112 Reims

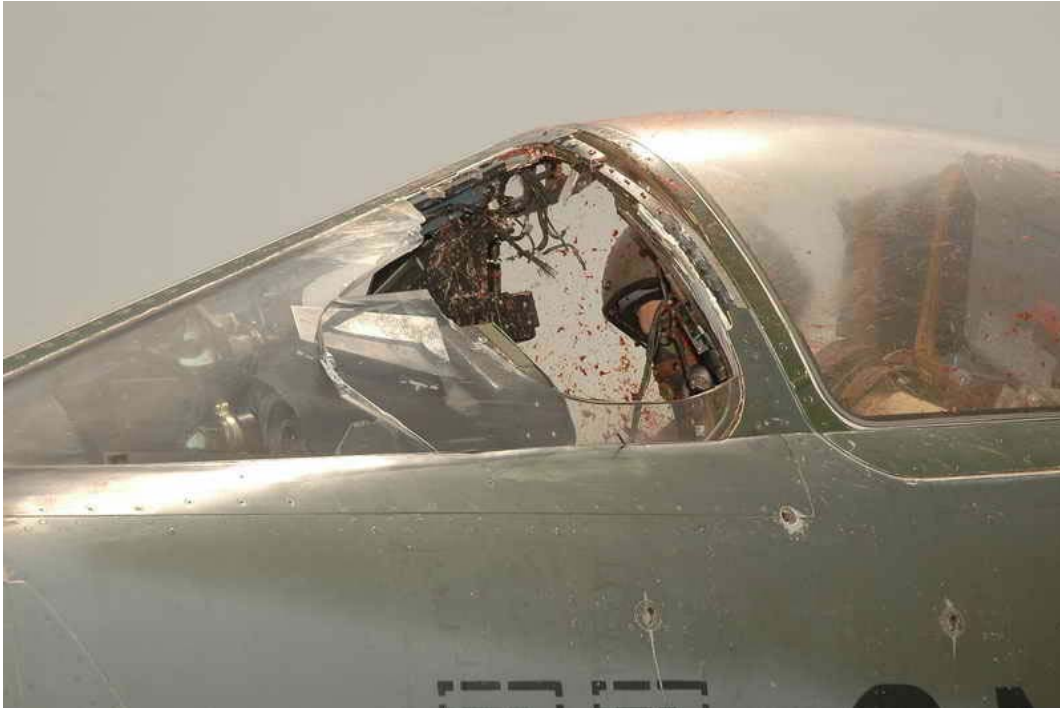
Lors d'une mission de familiarisation au théâtre africain à partir de l'aérodrome de N'Djamena, l'équipier d'une patrouille de deux avions subit une collision volatile sur la glace latérale gauche avec éclatement de celle-ci et rupture partielle de l'arceau verrière. La patrouille se dérouta sur N'Djamena où les deux avions se posent.

*Impact sur vitre latérale gauche*

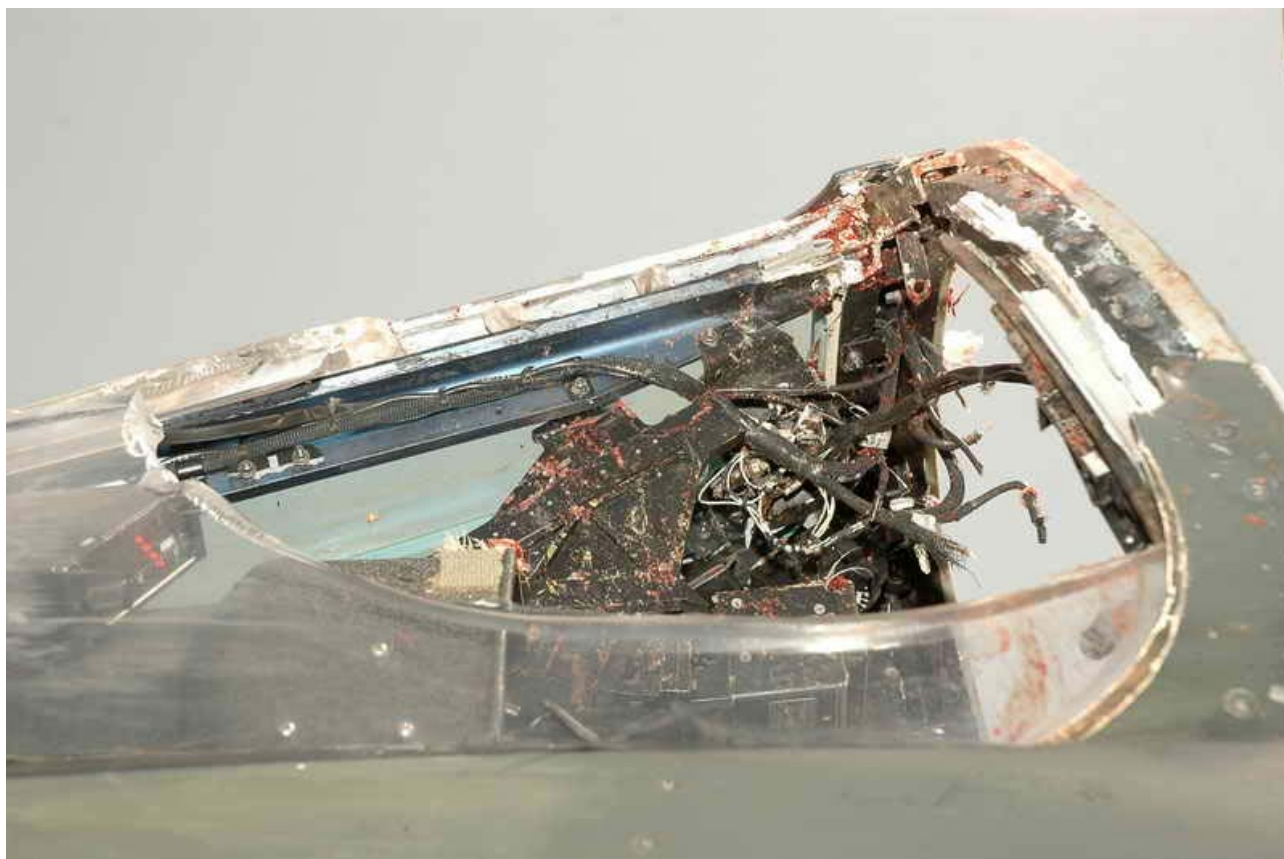
Vitre latérale gauche (vue extérieure)

- Les glaces latérales du Mirage F1 (19 mm + ou - 10 % d'épaisseur) sont dimensionnées pour un choc avec un oiseau d'environ 1 kg à une vitesse de 450 kts (condition de réception 1.4.0.0031) ;

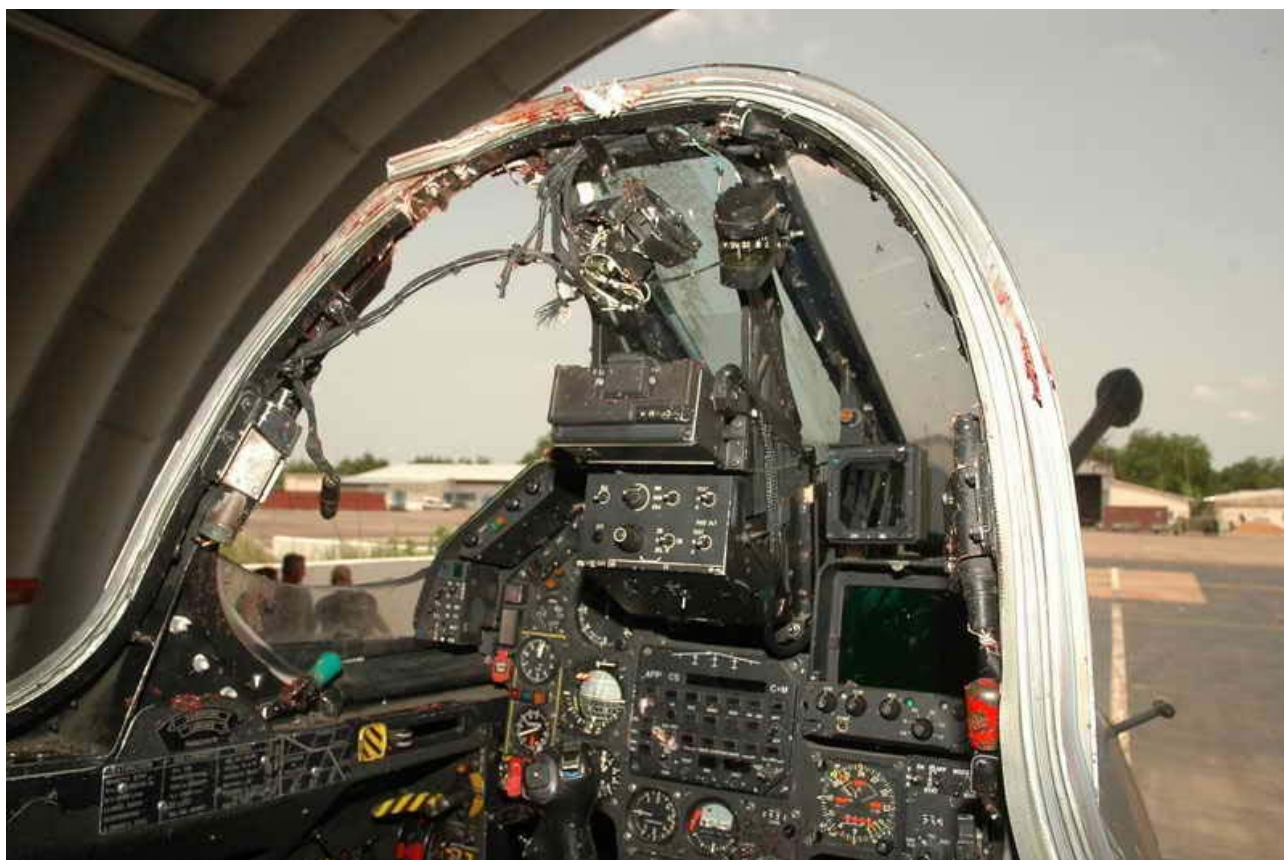
Vitre latérale gauche (vue intérieure)

- selon le chirurgien, la plaie de l'avant bras droit au niveau de laquelle sont retrouvés des petits débris de verrière, ne semble pas pouvoir être imputable à ceux-ci. Les éclats volumineux et coupants retrouvés dans le cockpit sont plus vraisemblablement en cause. Il pourrait également s'agir d'une conséquence de l'impact avec l'oiseau.

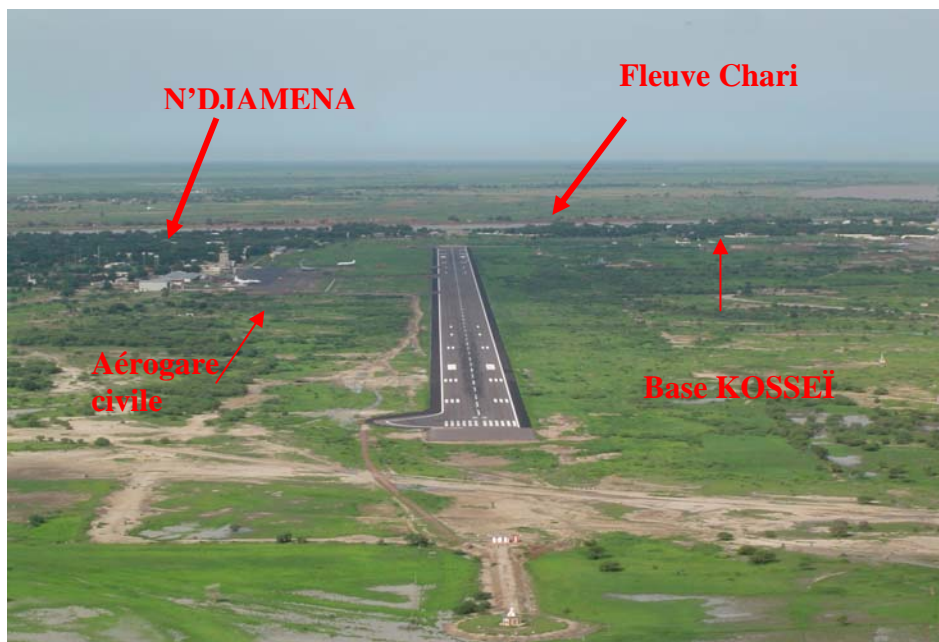
Présentation du milieu : Située à proximité de la ville de N'Djamena et des fleuves Chari et Logone, l'aéroport de N'Djamena occupe une vaste plaine sahélienne. (Photo n°1)

Photo n°1 : zone aéroportuaire / QFU 23

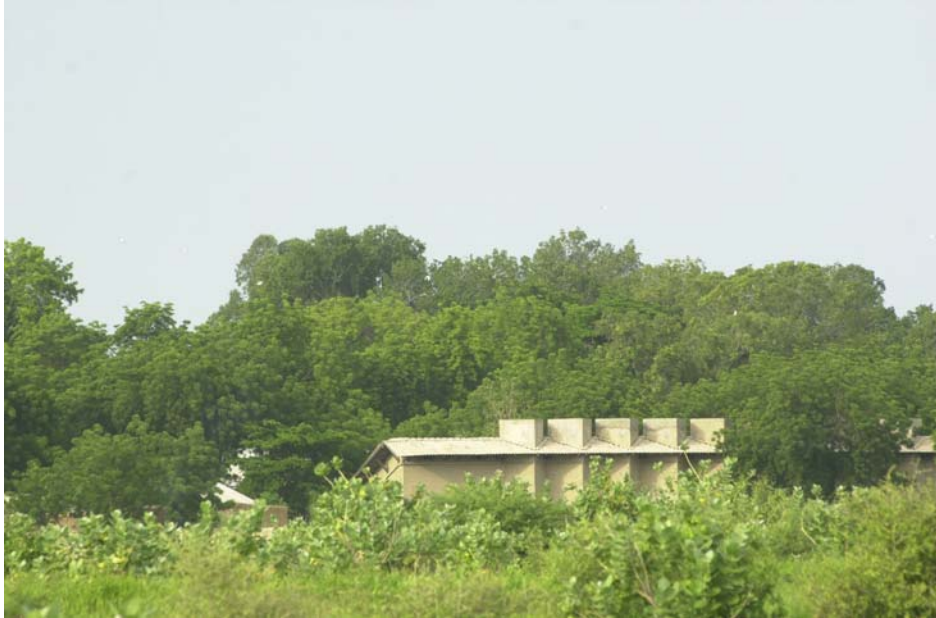
La végétation observée, à cette période de l'année (septembre), est constituée de buissons épineux, d'arbustes de un à deux mètres et de quelques essences d'arbres de grande taille (flamboyants, eucalyptus...) formant à certains endroits des canopées à une hauteur estimée entre dix et vingt mètres (Photo n°2).

*Photo n°2 : végétation côté aérogare civile*

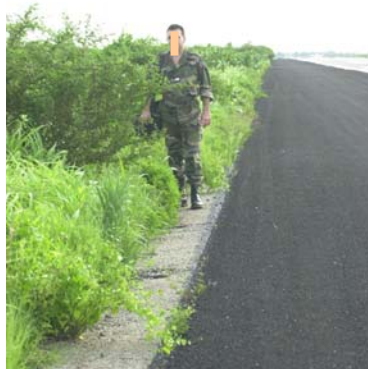
Les accotements de la piste 05/23 sont envahis par une végétation difficilement pénétrable (Photo n°3).

*Photo n°3 : végétation bord de piste*

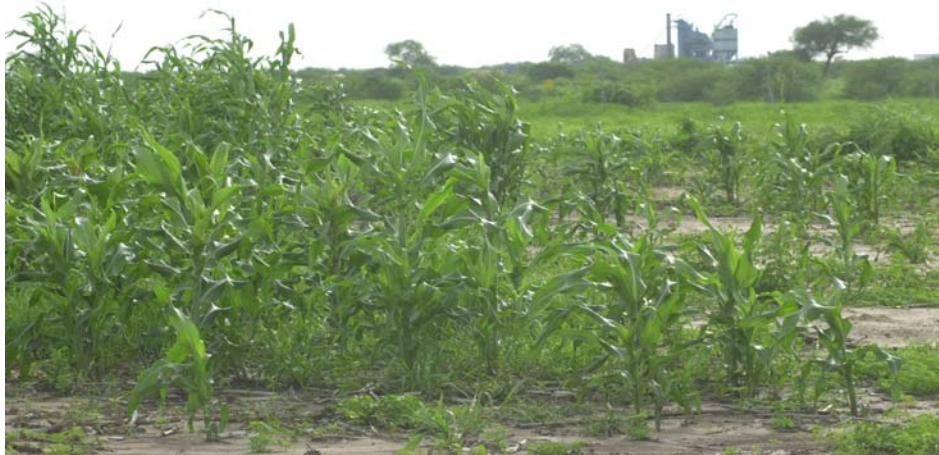
Durant la saison des pluies, de très nombreuses graminées sauvages se développent sur la plateforme sous la forme d'un tapis herbeux très dense (herbe à éléphants, riz sauvage...) de 50 à 100 cm de hauteur. De plus, de très nombreuses parcelles « clandestines » de mil et de maïs sont cultivées sur toute l'étendue de l'emprise aéroportuaire (Photo n°4).

*Photo n°4 : cultures sur la zone aéroportuaire*

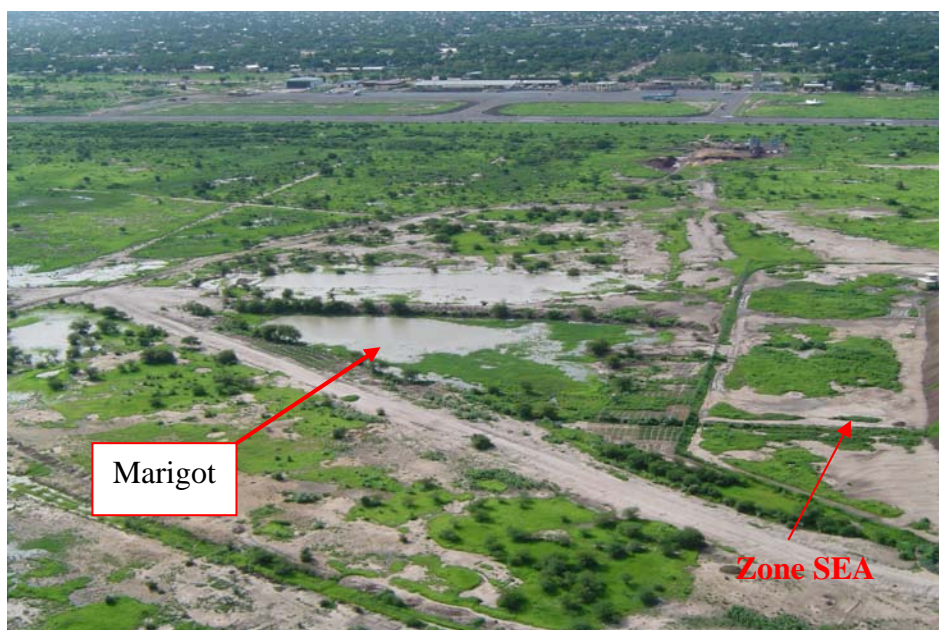
De même, de nombreux marigots permanents apparaissent en cette saison sur l'ensemble de la zone. Pendant la saison sèche, deux mares importantes sont observées près du dépôt du Service des Essences des Armées (SEA) (Photo n°5).

*Photo n°5 : Vue aérienne côté base Kosseï / SEA*

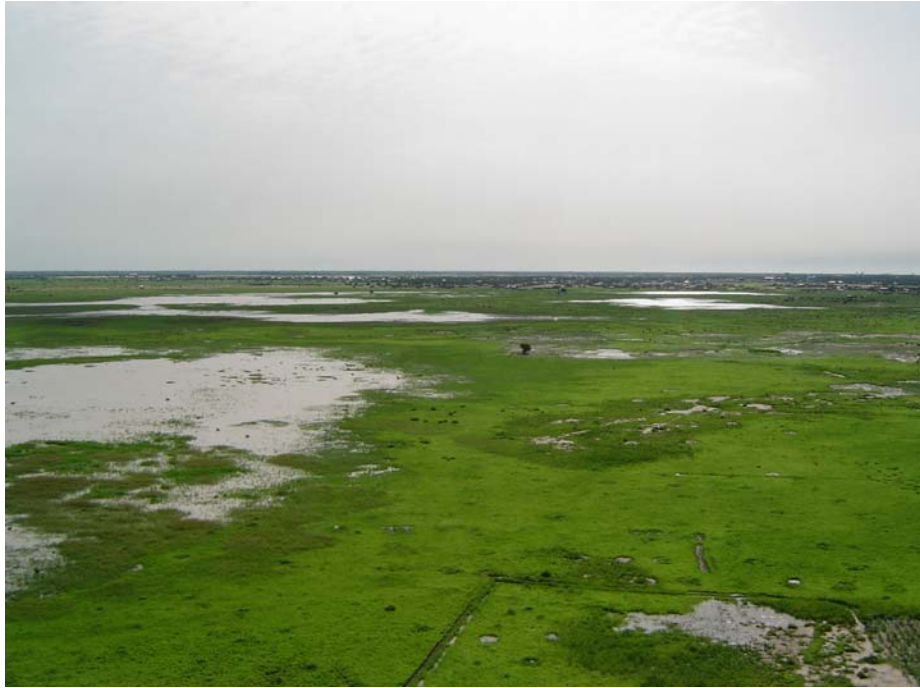
En revanche, pendant la saison des pluies des points d'eau apparaissent en de nombreux endroits du territoire (Photo n°6).

*Photo n°6 : prise à 20 nautiques au nord de N'DJAMENA*

De ce fait, la position des volatiles est aléatoire et s'étend à tout le pays. La lutte contre le péril aviaire devient alors plus délicate.

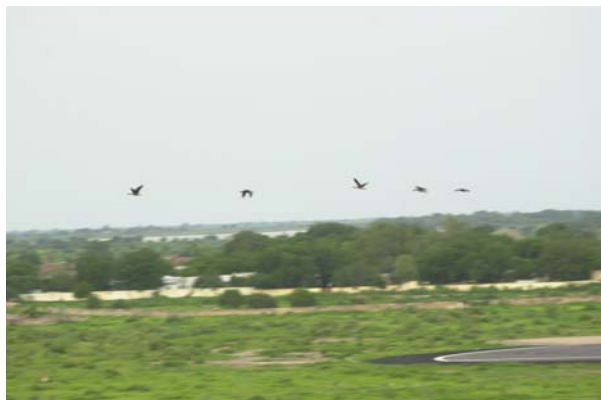
**Canard siffleur (3 kg).**

Le témoignage collecté auprès d'une personne ayant examiné les débris d'oiseau évoque la possibilité que la collision du 23 septembre provienne d'une rencontre avec un *canard*.

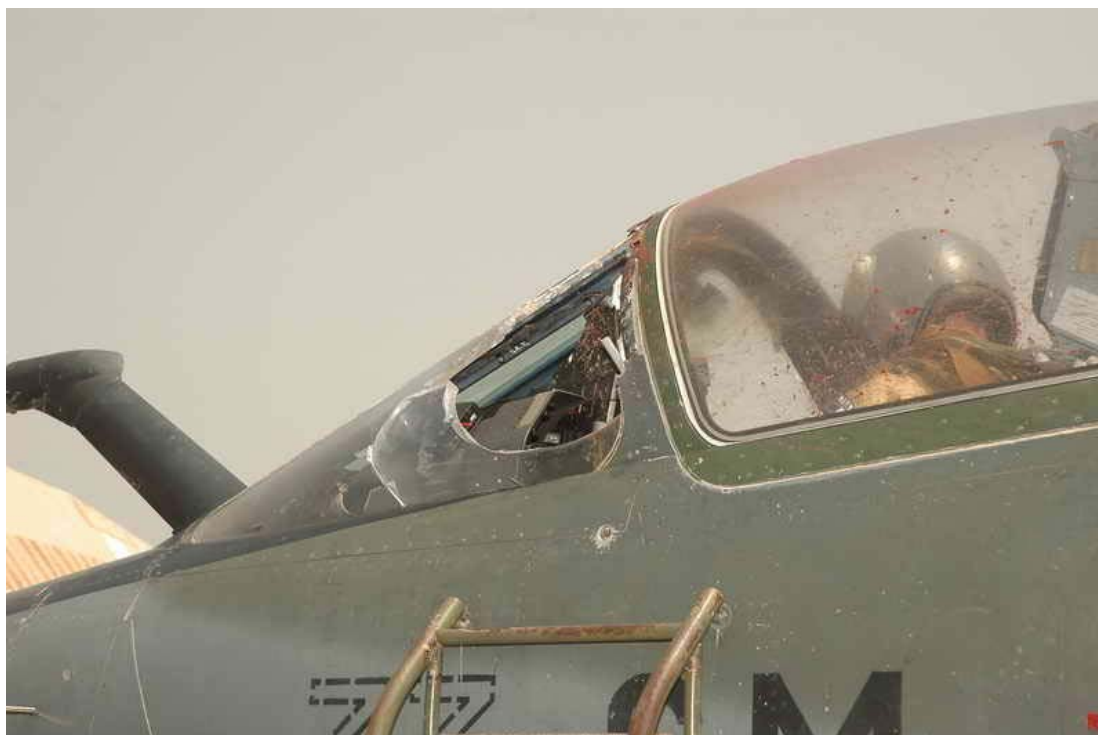
*Impact sur vitre*

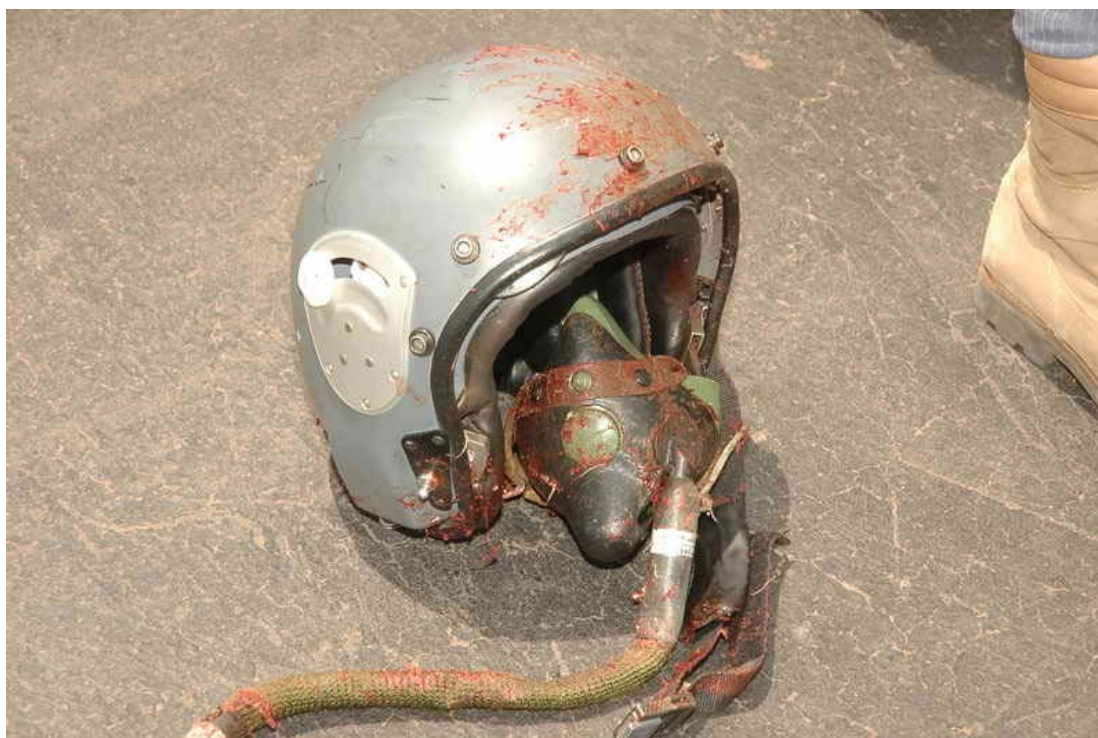
- ⇒ visière incolore fissurée ;
  - ⇒ endommagement du masque inhalateur et du raccord oxygène, à l'origine du déclenchement d'une alarme oxygène et de la **perte de l'émission radio**.

*Casque et visières*

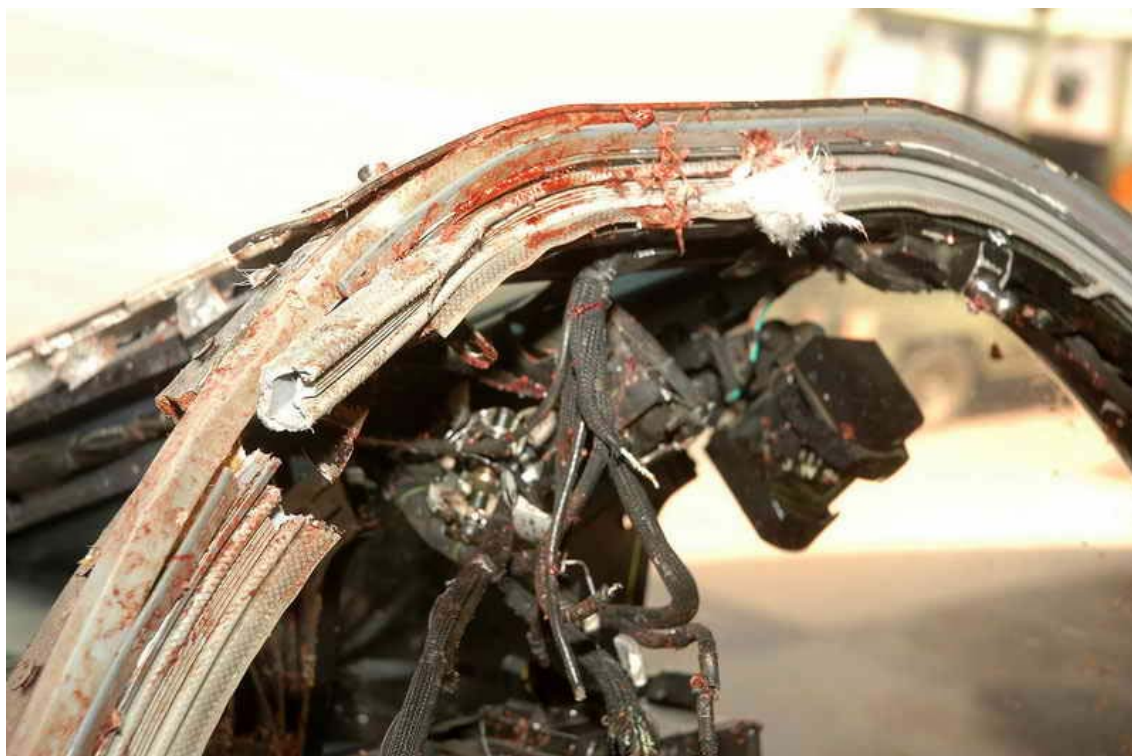
*Dégâts tableau de bord*

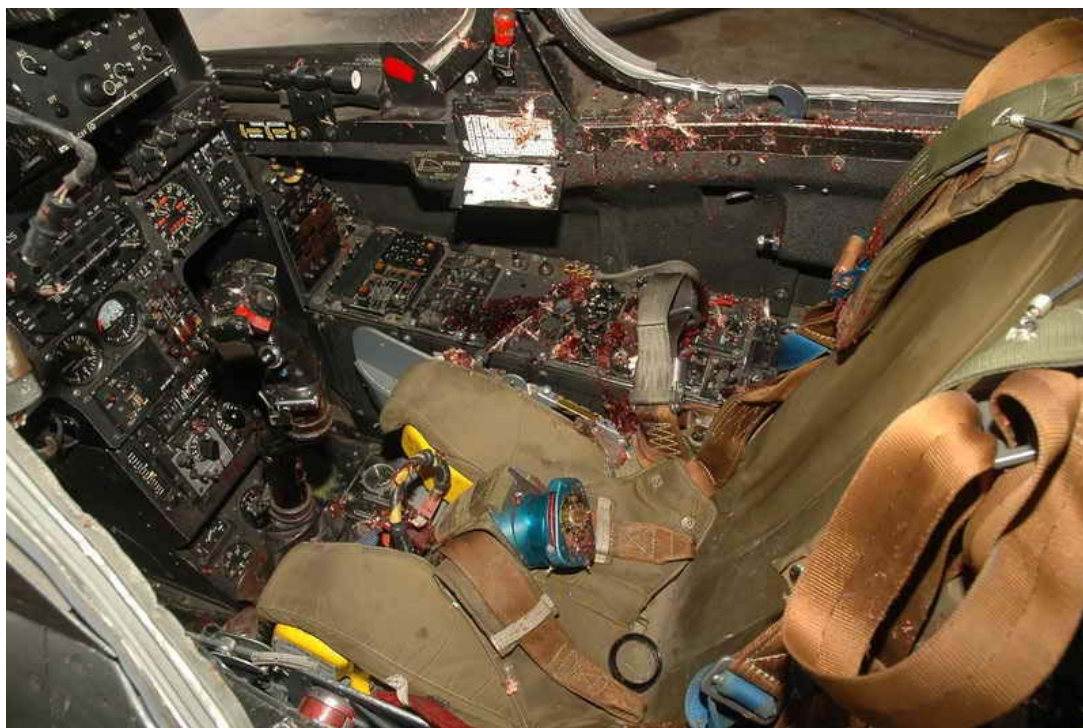
*Intérieur cockpit*
