RAPPORT D'ENQUÊTE DE SÉCURITÉ

BEAD-air-G-2014-007-I

Date de l'événement	27 février 2014
Lieu	commune de SARE (Pyrénées-Atlantiques)
Type d'appareil	AS 350 B1 n° 2225
Immatriculation	F-MJEF
Organisme	Gendarmerie nationale
Unité	Détachement aérien de gendarmerie de Bayonne

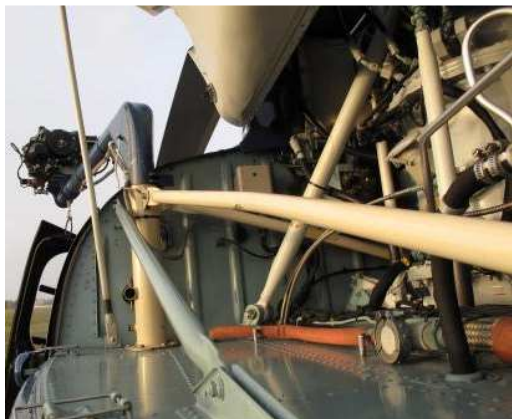
- la potence du treuil et les contre-fiches sont déformées ;
- des impacts de la potence du treuil sont relevés sur le capot gauche de la boîte de transmission principale.

Déformation de la contrefiche de potence du treuil

Le câble étant fixé à l'arbre au moyen du baudrier de l'élagueur, l'effort s'est exercé sur le treuil, la potence et les contrefiches. L'hélicoptère s'est incliné à gauche.

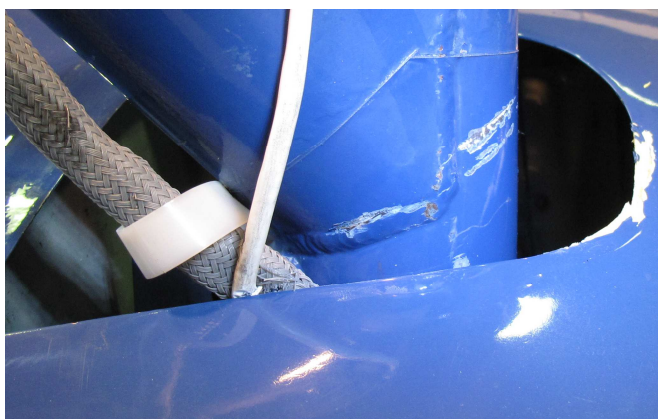
Marquage du capot et du mat de potence

Les dommages subis par l'hélicoptère résultent de la mise en tension du câble alors que l'élagueur est attaché à l'arbre. Le câble se rompt, la traction étant supérieure à la charge prévue.

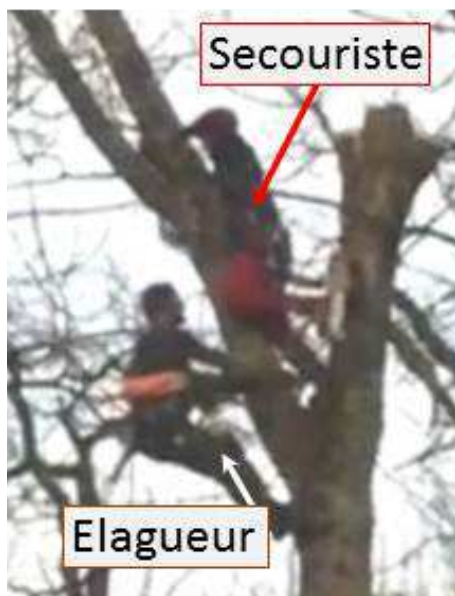
Afin de préparer l'hélitreuilage, le secouriste scie la sangle d'assurance supérieure de l'élagueur.

Le secouriste scie la sangle d'assurance supérieure de l'élagueur

En sectionnant l'assurance supérieure de l'élagueur, le secouriste ne peut plus atteindre la dernière sangle reliée au tronc. Dans cette situation, l'élagueur ne peut plus être désolidarisé de l'arbre.

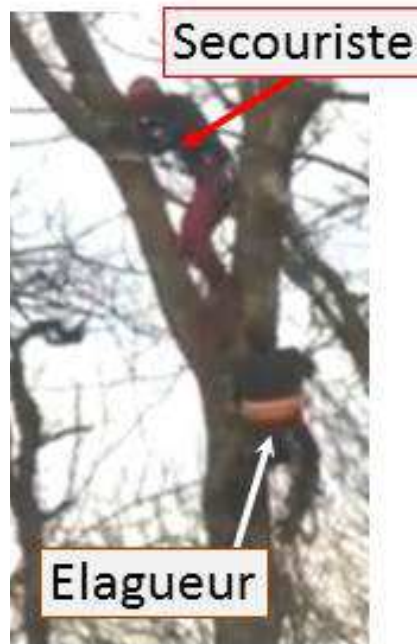
L'élagueur chute de sa position initiale et s'immobilise en dessous du secouriste. Il est alors solidaire de l'arbre par la sangle inférieure et soutenu par le câble du treuil. Dans cette nouvelle situation, le secouriste ne peut plus retirer la dernière sangle d'assurance.

L'élagueur positionné en dessous du secouriste
