# BEAD-air

## RAPPORT D'ENQUÊTE

### BEAD-air-A-2012-009-A

<b>Date de l'événement</b>	<b>25 mai 2012</b>
<b>Lieu</b>	<b>Clion-sur-Indre</b>
<b>Type d'appareil</b>	<b>Planeur Nimbus II B</b>
<b>Immatriculation</b>	<b>F-UQW - N18 - n°149</b>
<b>Organisme</b>	<b>Armée de l'air</b>
<b>Unité</b>	<b>Centre de vol à voile 21.535 de Romorantin</b>

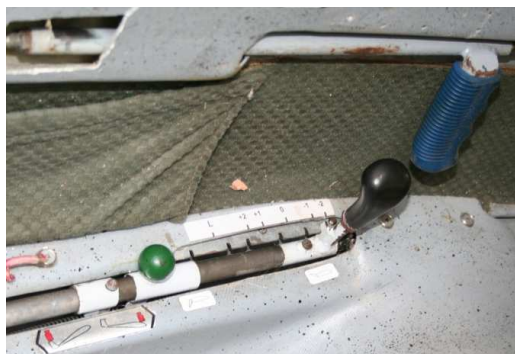
L'appareil est équipé d'aérofreins d'extrados, d'un train rentrant, de volets de courbure ayant un débattement de  $-7$  à  $+17^\circ$  (« *landing* »), une profondeur classique, un parachute frein situé dans la partie inférieure de la gouverne de direction. Une commande permet deux actions possibles sur le parachute frein : son déploiement et son largage. Une cale de sécurisation permet d'éviter le largage intempestif. L'aéronef est équipé d'une balise de détresse JOLLIET de type JE2, émettant un signal modulé sur les fréquences de détresse 121,5 méga Hertz (MHz) et 243 MHz lorsque l'interrupteur accéléromètre est automatiquement activé sous l'action d'un impact de 5 g ou plus suivant l'axe longitudinal du planeur.

Commandes des volets, d'aérofreins et compensateur

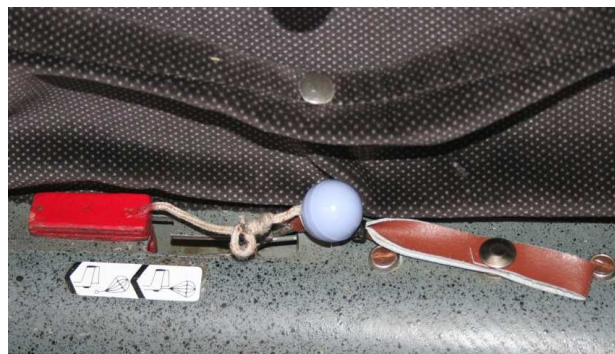
Commande du parachute frein

L'impact final a généré le changement de la position des volets d'atterrissage à « -1 ». Le niveau de décélération a été suffisant pour déclencher la balise de détresse JOLLIET. La commande d'ouverture du parachute frein a été déplacée au sol à l'impact ou par inadvertance lors de l'évacuation de l'appareil par le pilote.

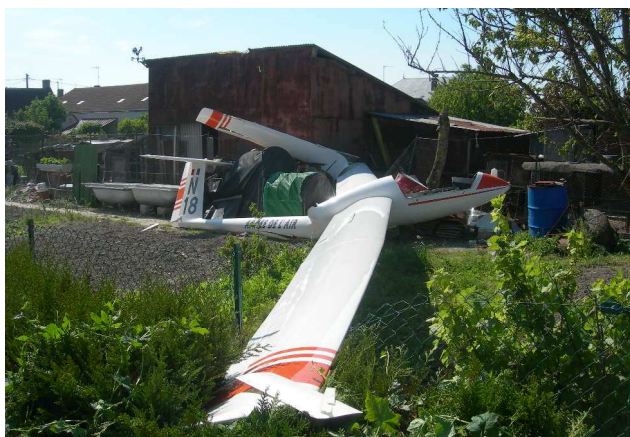
Epave et zone d'impact

Le site de l'accident se situe à une altitude de 109 mètres. Les branches d'un arbre étêté à environ six mètres de hauteur et les traces d'impact au sommet d'un hangar sont observées à proximité de l'appareil.

Le pilote efface l'aire d'atterrissage à quelques mètres de hauteur et, voyant des obstacles sur sa trajectoire, décide de remonter pour effectuer un demi-tour. Le planeur s'élève à environ six mètres de hauteur et heurte le sommet d'un arbre provoquant les traces d'impact sur l'aile droite. L'appareil atteignant alors une vitesse proche du décrochage, l'aile droite, ralentie par le contact avec les branches et le début de virage de l'appareil, décroche probablement.

A l'impact, l'énergie cinétique de l'appareil se dissipe à travers la déformation de la voilure (le démontage des ailes sera impossible) et la rupture de la queue de l'appareil à son emplanture (déplacement de la dérive à l'impact de la droite vers la gauche). La déformation des ailes du bas vers le haut engendre des efforts de compression sur la cellule et la verrière provoquant son éclatement, le cadre de la verrière restant en place.

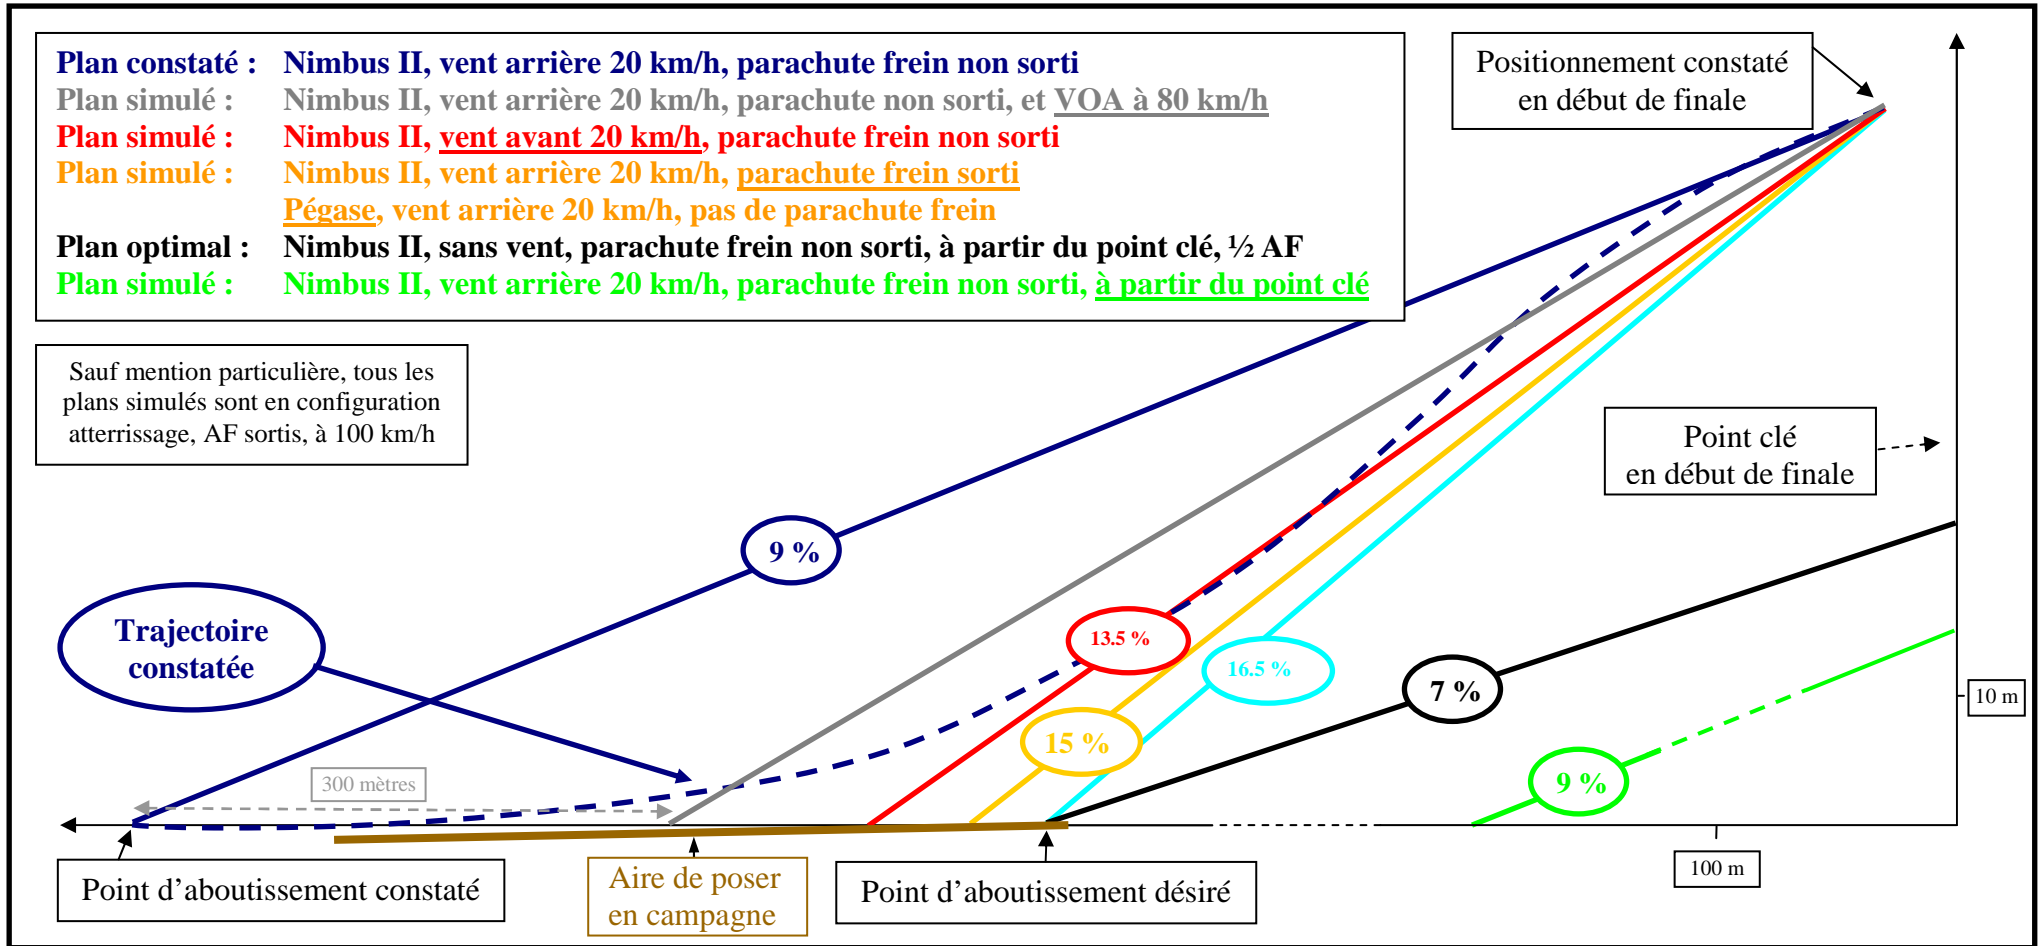
ANNEXE 3

Influence de chacune des défaillances sur la trajectoire finale

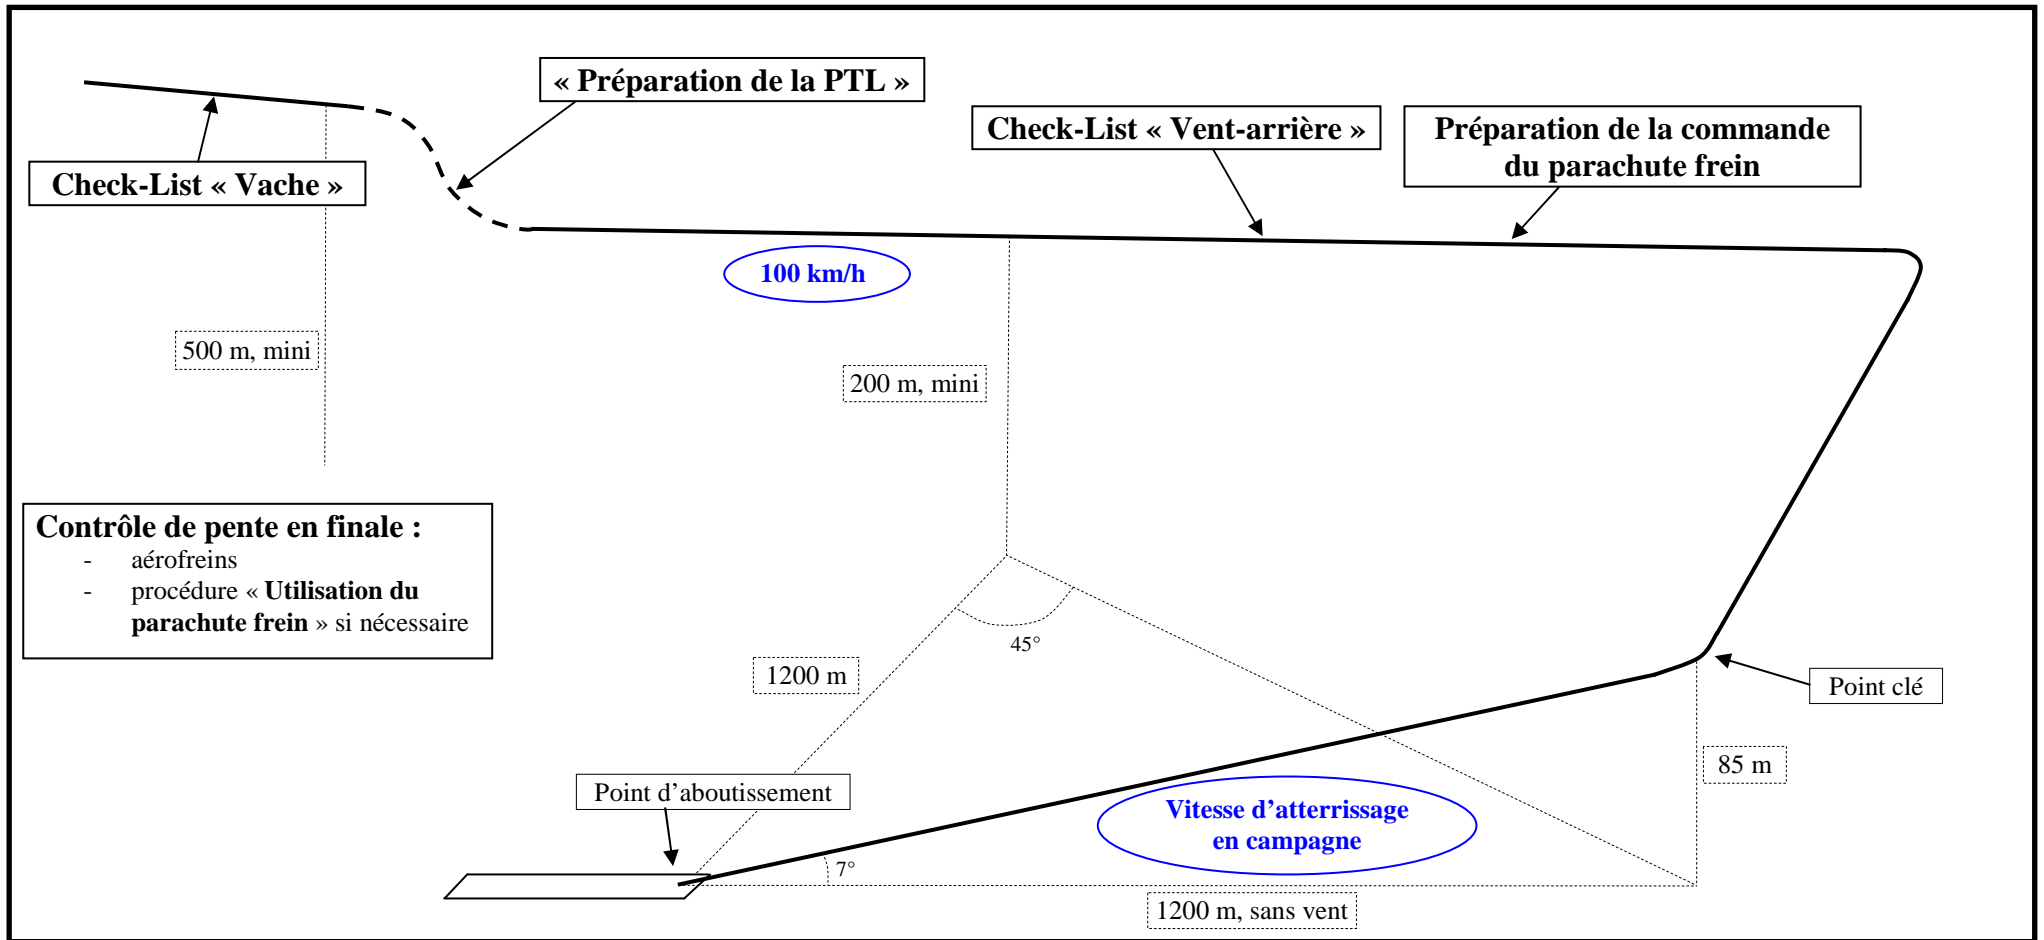
ANNEXE 4

**Procédure d'atterrissage en campagne attendue en Nimbus II**  
 (Procédure établie par le groupe d'enquête à partir des éléments sa disposition)

Ce paragraphe analyse le comportement et compétence attendues du pilote durant la fin du vol. Il s'agit d'en repérer les actes non sûrs survenus, par rapport aux attentes explicites ou implicites du modèle de sécurité. Concernant l'atterrissage en campagne, le groupe d'enquête a synthétisé une procédure d'atterrissage en campagne sur Nimbus II (cf. annexe 4).
