## RAPPORT D'ENQUÊTE

### BEAD-air-A-2012-016-A

| <b>Type d'appareil</b> | <b>Planeur PEGASE C101A</b> |
| <b>Immatriculation</b> | <b>F-UQTK - n°619</b> |

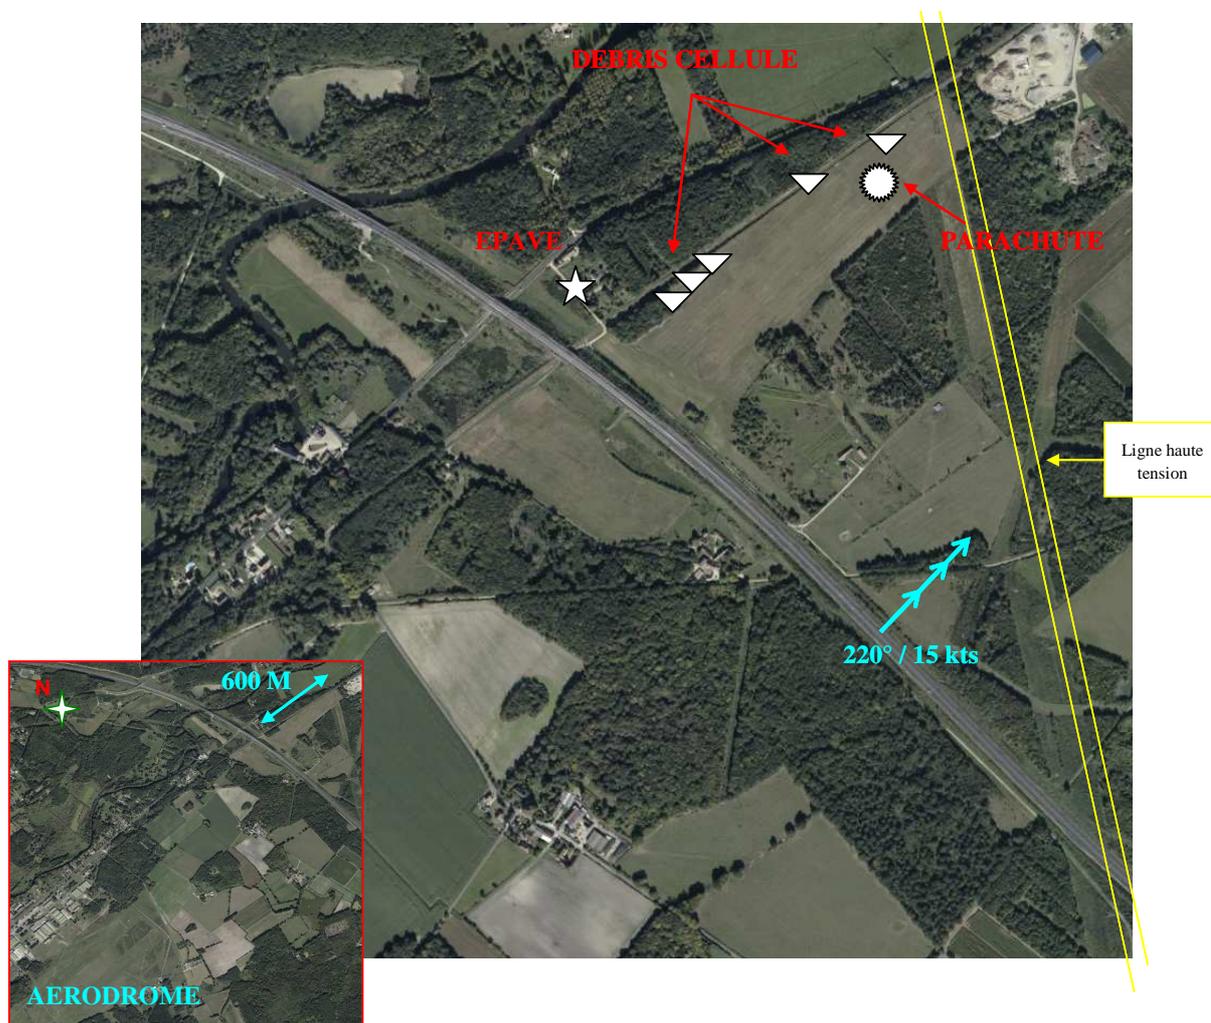
L'aéronef est tombé dans un jardin, à proximité immédiate d'une habitation. De nombreux débris sont répartis dans le lit du vent. Le pilote s'est posé à proximité d'une ligne à haute tension.

Vue générale de la zone

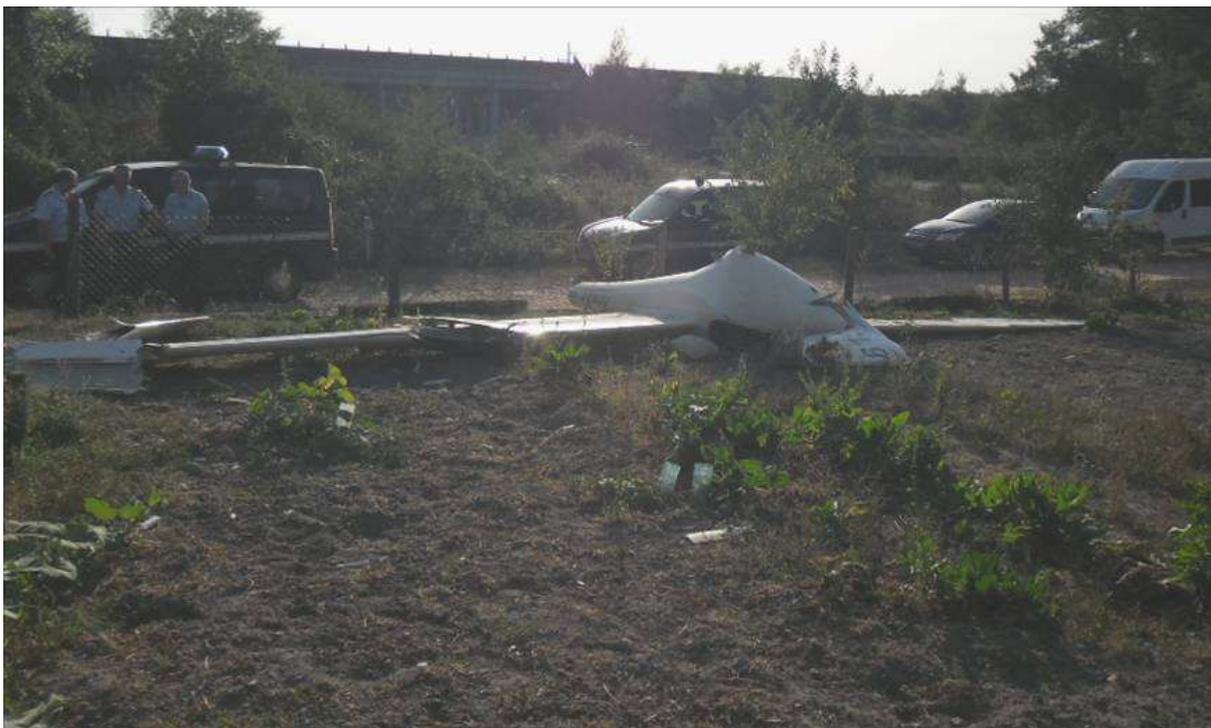
Epave et zone d'impact

Le site de l'accident se situe à une altitude de 89 mètres. L'appareil est détruit et repose sur le dos dans un jardin, à 20 mètres d'une habitation.

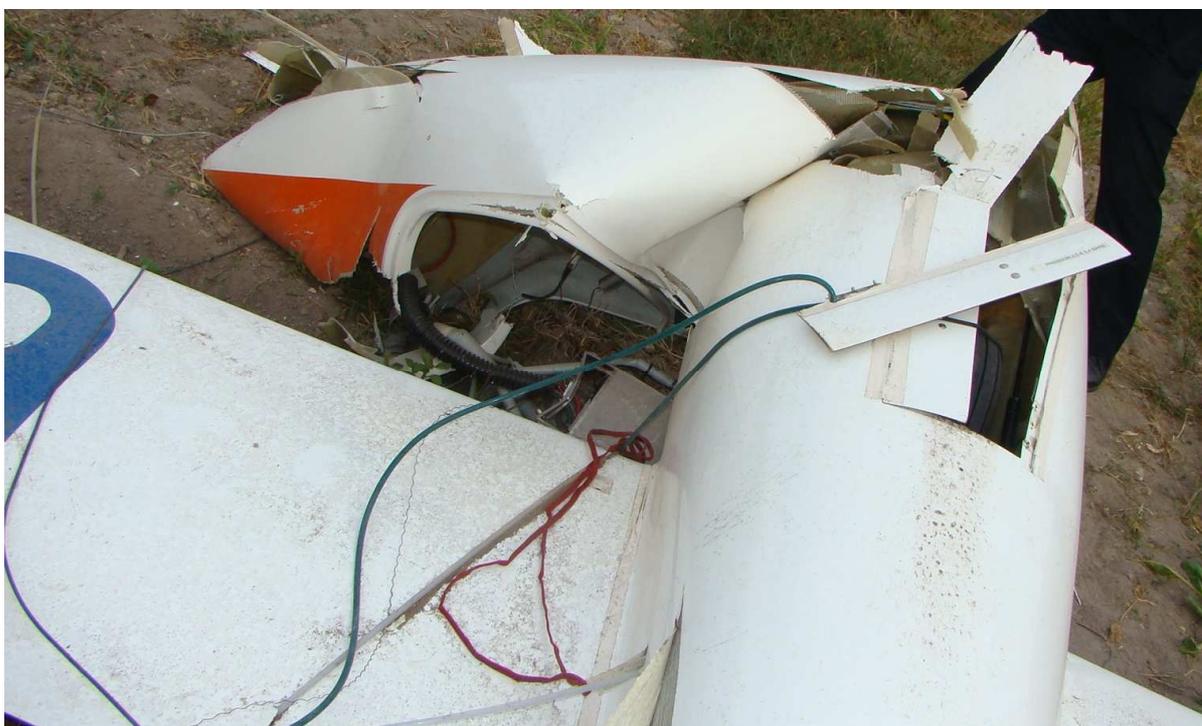
Vue du cockpit

L'extrémité de l'aile droite est intacte, celle de l'aile gauche est rompue et demeure reliée à la voilure.

La queue de l'aéronef est rompue. Le plan de rupture se situe à 1,5 m après l'emplanture des ailes.

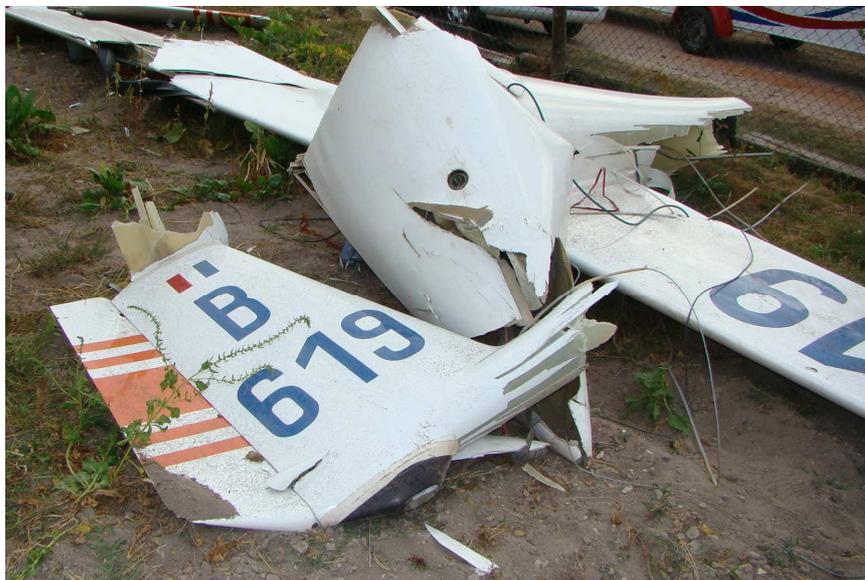
La dérive repose à côté du cockpit, reliée à l'aéronef par un des câbles de commande de la gouverne de direction enroulé de plusieurs tours autour du fuselage.

Le plan fixe horizontal est absent et n'a pas été retrouvé.

Vue de la dérive

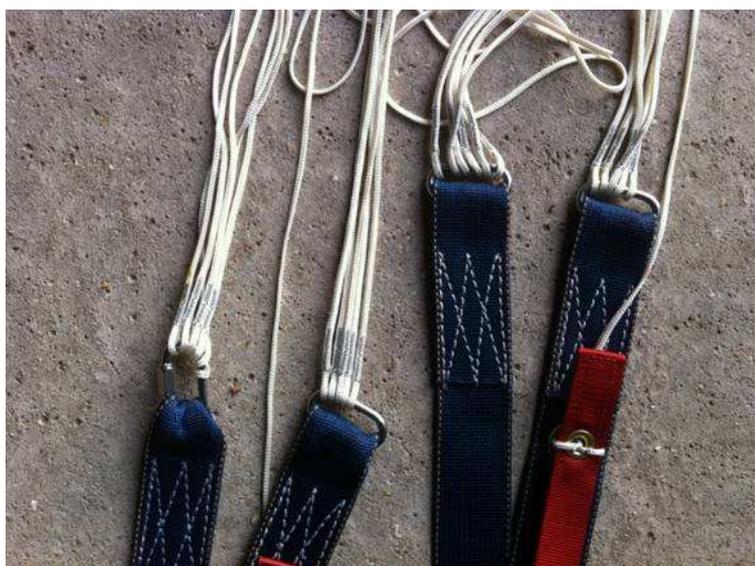
- 3 manilles sur 4 (éléments en inox reliant les suspentes aux élévateurs) ne sont pas correctement positionnées. En effet, celles-ci sont placées dans le sens transversal au lieu du longitudinal. Cette position n'est pas préconisée, la résistance de la manille étant inférieure au sens de travail normal (longitudinalement).

Vue des manilles

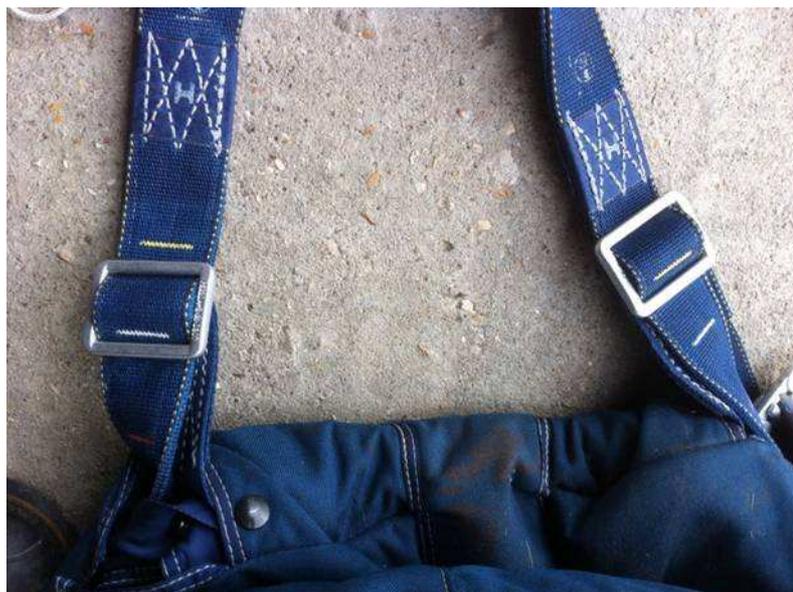
- le réglage des sangles principales du parachute est dissymétrique.

Vue des sangles

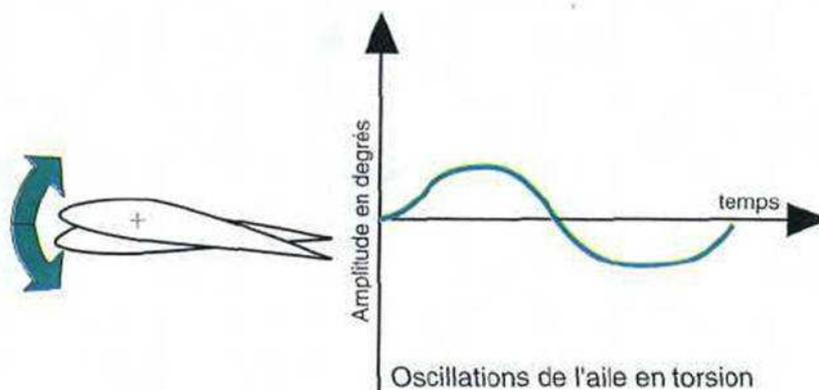
- en torsion ;

Les oscillations en torsion sont à l'origine de variations d'incidence donc de portance et induisent ainsi des mouvements d'aile.

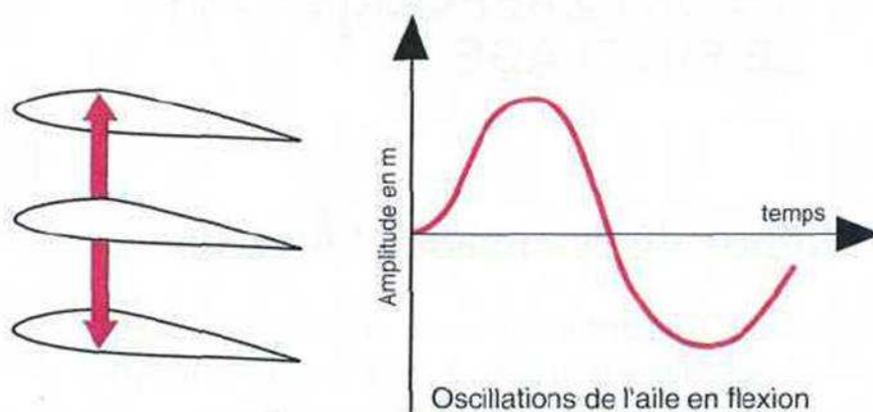
- en flexion ;

Lorsque la vitesse de l'écoulement de l'air augmente autour d'une aile ou d'une surface aérodynamique, la fréquence des mouvements de torsion diminue alors que celle des mouvements de flexion augmente.

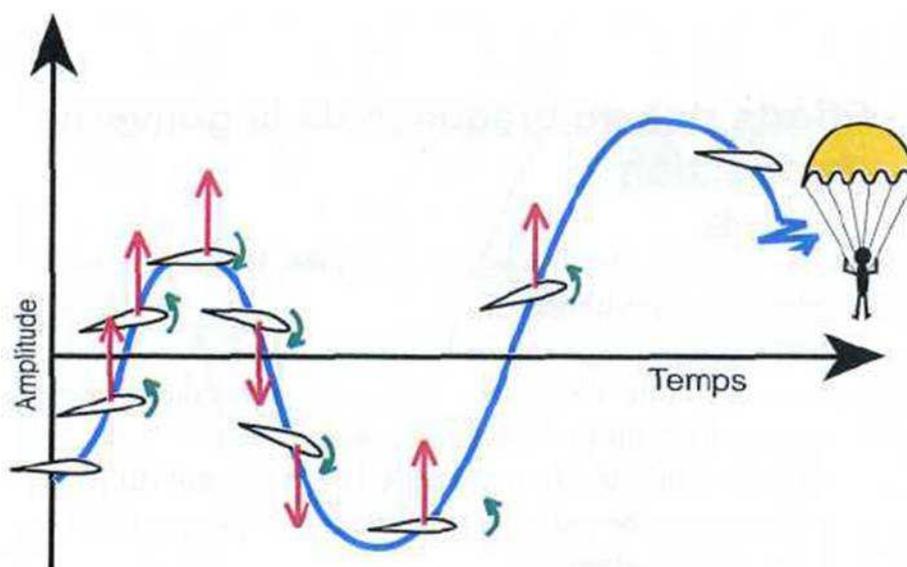
Il existe une vitesse, appelée vitesse critique, pour laquelle ces deux fréquences sont en phase, les effets de torsion et de flexion pouvant se combiner. Le phénomène est divergent, dès lors il amplifie les mouvements de flexion et de torsion et conduit à un couplage aéro-élastique. Ces phénomènes aéro-élastiques vibratoires peuvent concerner l'aile entière, le couple aile - aileron ou la profondeur, la direction et même le fuselage dans ses parties les plus fragiles comme la queue de l'appareil.

S'ils se prolongent, ils peuvent provoquer l'endommagement de l'aile ou de la surface aérodynamique concernée. La destruction intervient dans un délai variant de quelques secondes à quelques dizaines de secondes.

Effet de la combinaison des oscillations

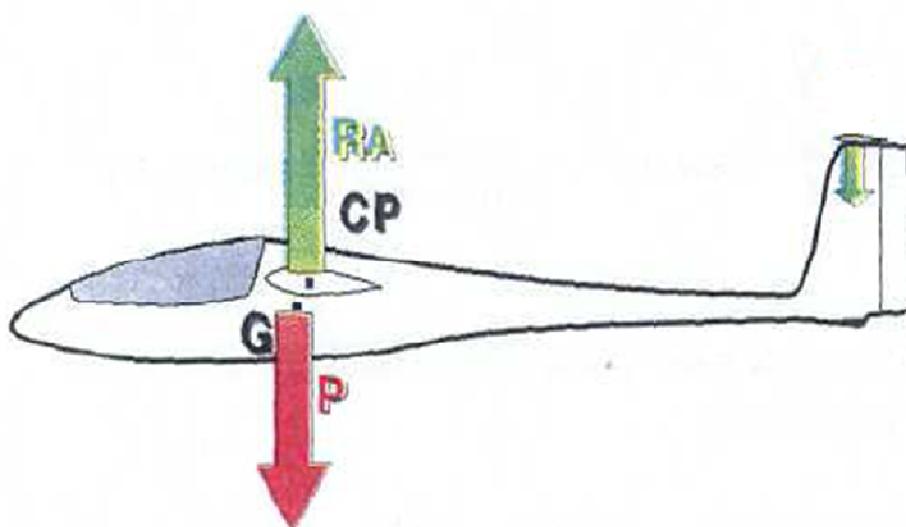
Au moment où la queue se brise l'équilibre de l'aéronef assuré par l'empennage horizontal disparaît.

Effet équilibreur de l'empennage horizontal

Avec la disparition de la force d'équilibre et le décalage brutal du centre de gravité vers l'avant l'aéronef subit un couple piqueur d'autant plus fort qu'il est rapide et que la portance est élevée.
