# BEAD-air

## RAPPORT D'ENQUÊTE TECHNIQUE

### BEAD-air-A-2010-012-I

<b>Date de l'événement</b>	<b>5 juin 2010</b>
<b>Lieu</b>	<b>Base aérienne d'Istres</b>
<b>Type d'appareil</b>	<b>Mirage 2000 B et Mirage 2000 C</b>
<b>Immatriculation</b>	<b>Mirage 2000 B N° 509 FUGOK Mirage 2000 C N° 3 FUGOG</b>
<b>Organisme</b>	<b>Armée de l'air</b>
<b>Unité</b>	<b>Escadron de chasse et de transformation 02.005 « Ile de France »</b>

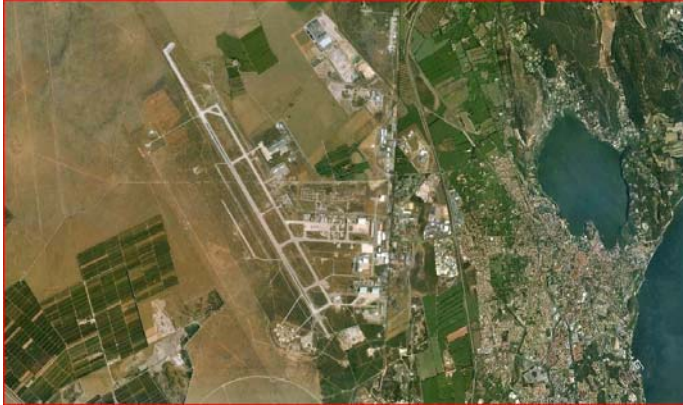
Vue aérienne de la BA 125 d'Istres

La BA 125 dispose d'une piste longue de 3750 mètres et large de 60 mètres, avec un prolongement d'arrêt de 1200 mètres au nord.

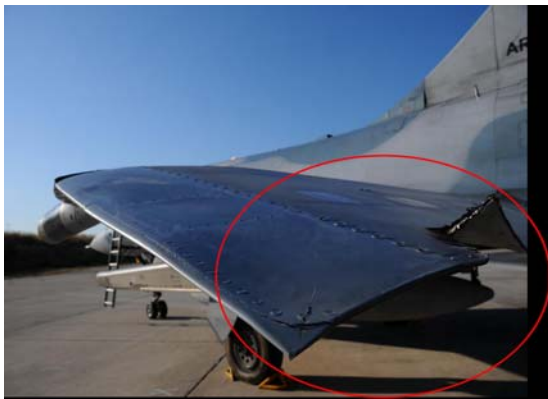
- éleçon externe gauche endommagé ;
- bloc gonio latéral gauche endommagé.

Elevon gauche avion n° 1

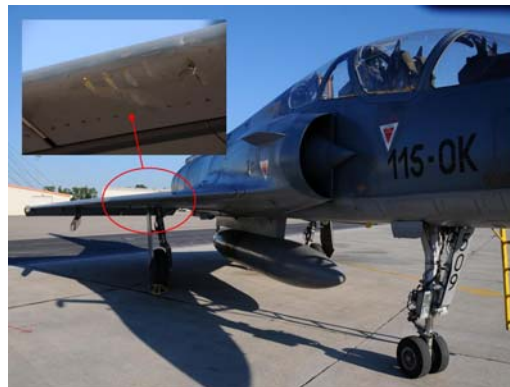
- impacts sur le bec externe droit ;
- bec interne droit perforé.

Bord d'attaque avion n° 2

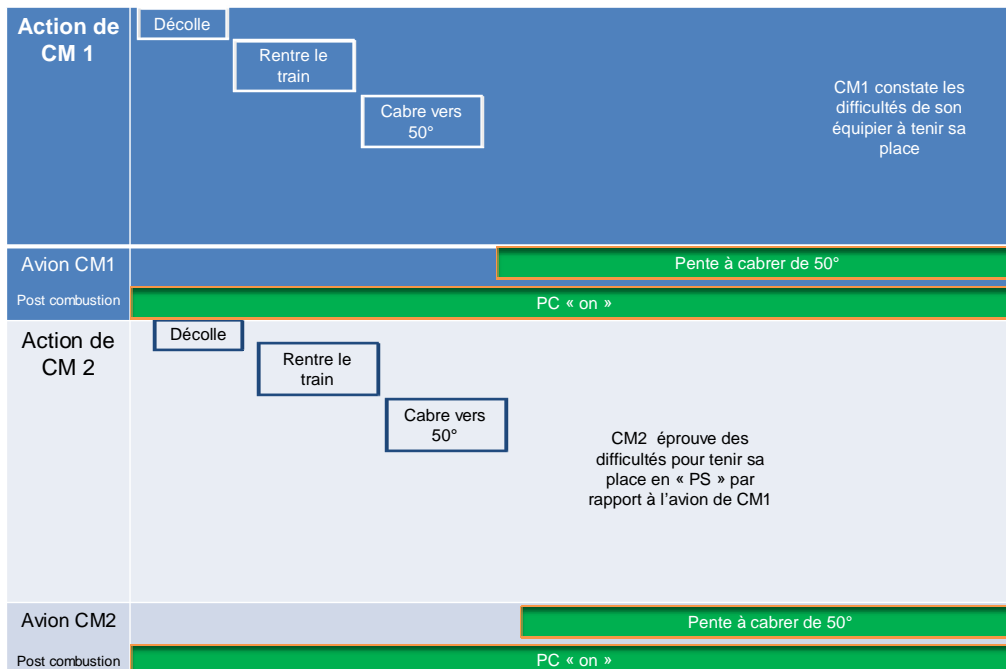
### La montée

Au cours de la montée CM 2 ne parvient pas à se mettre sur une position stabilisée par rapport à CM 1. Celui-ci, troublé par le départ, cherche à aider son partenaire sans pour autant communiquer avec lui.

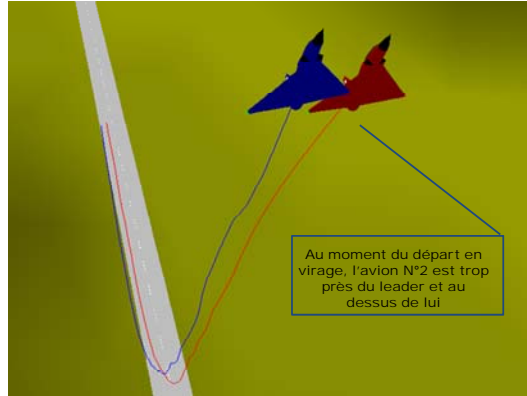
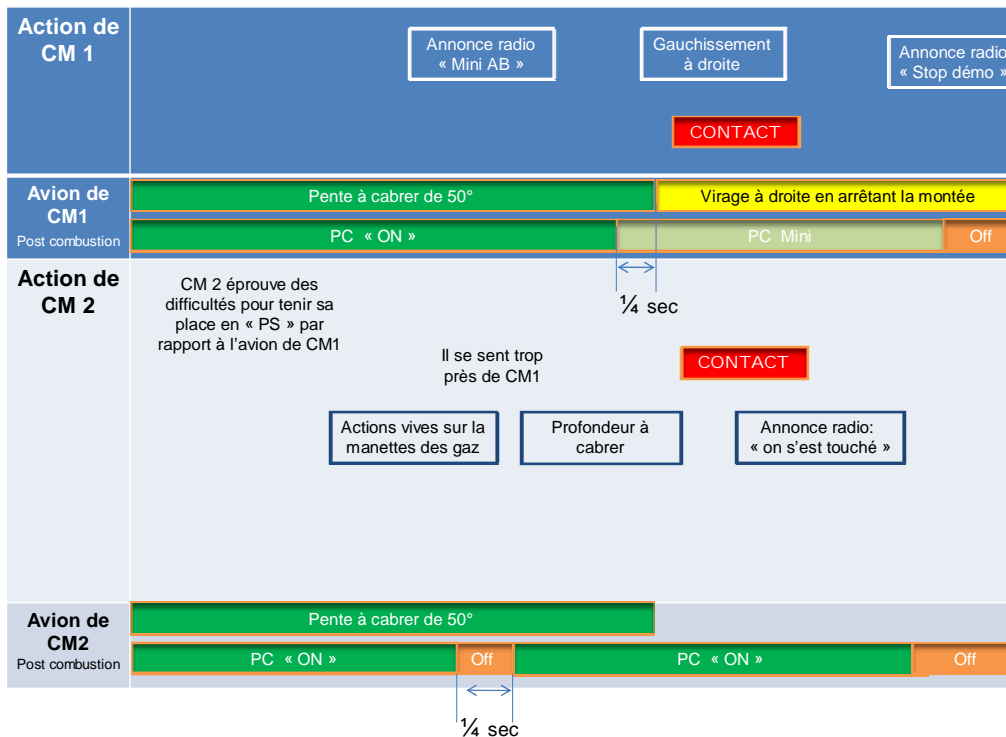
### La collision

En approchant des 5000 ft, CM 2 se voit trop près de son leader. Il cabre légèrement et va même jusqu'à couper la PC afin de rapidement retrouver des marges suffisantes.
