# BEAD-air

## RAPPORT D'ENQUÊTE TECHNIQUE

### BEAD-air-A-2010-014-I

**Quasi-collision entre le Rafale B n°309 (armée de l'air, CFAS, BA 113 Saint-Dizier)  
et le MCR-4S F-PFDT (privé)**

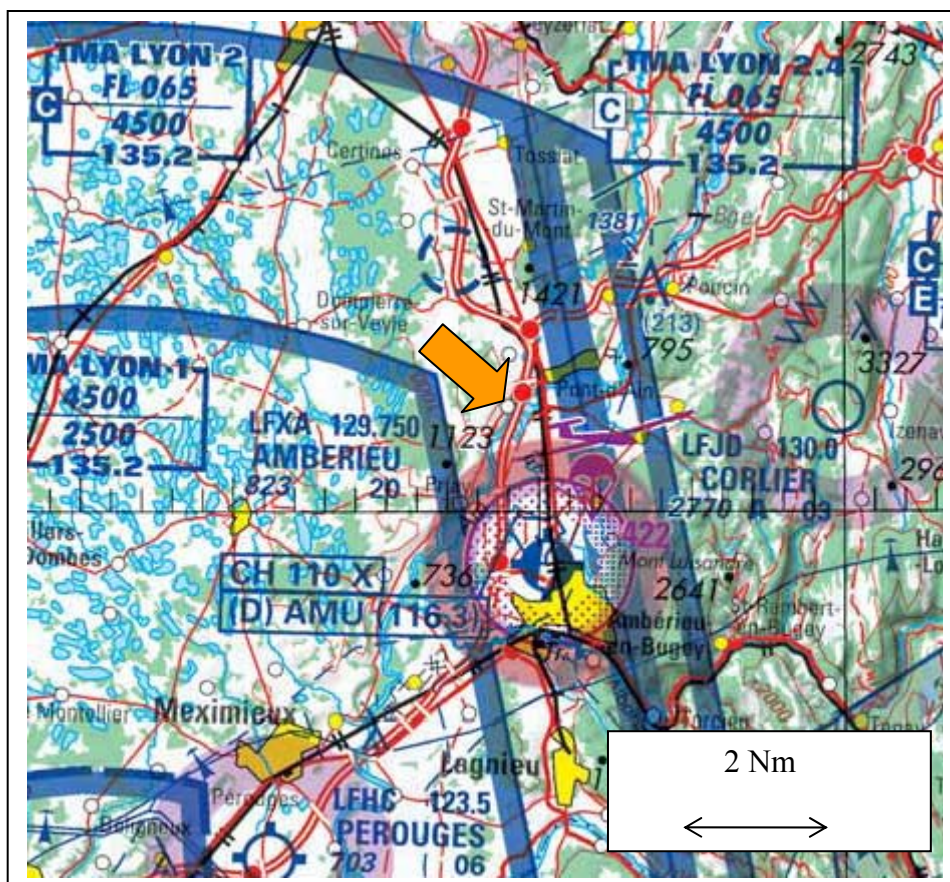
- pays : France
- aux alentours de la commune de Varambon, à 3,2 Nm dans le 340° du terrain d'Ambérieu (Ain)
- coordonnées :
  - N 46° 02' 30''
  - E 005° 19' 00''
- altitude de la zone : environ 800 ft

Localisation du lieu du croisement sur la carte DIRCAM 1/500 000

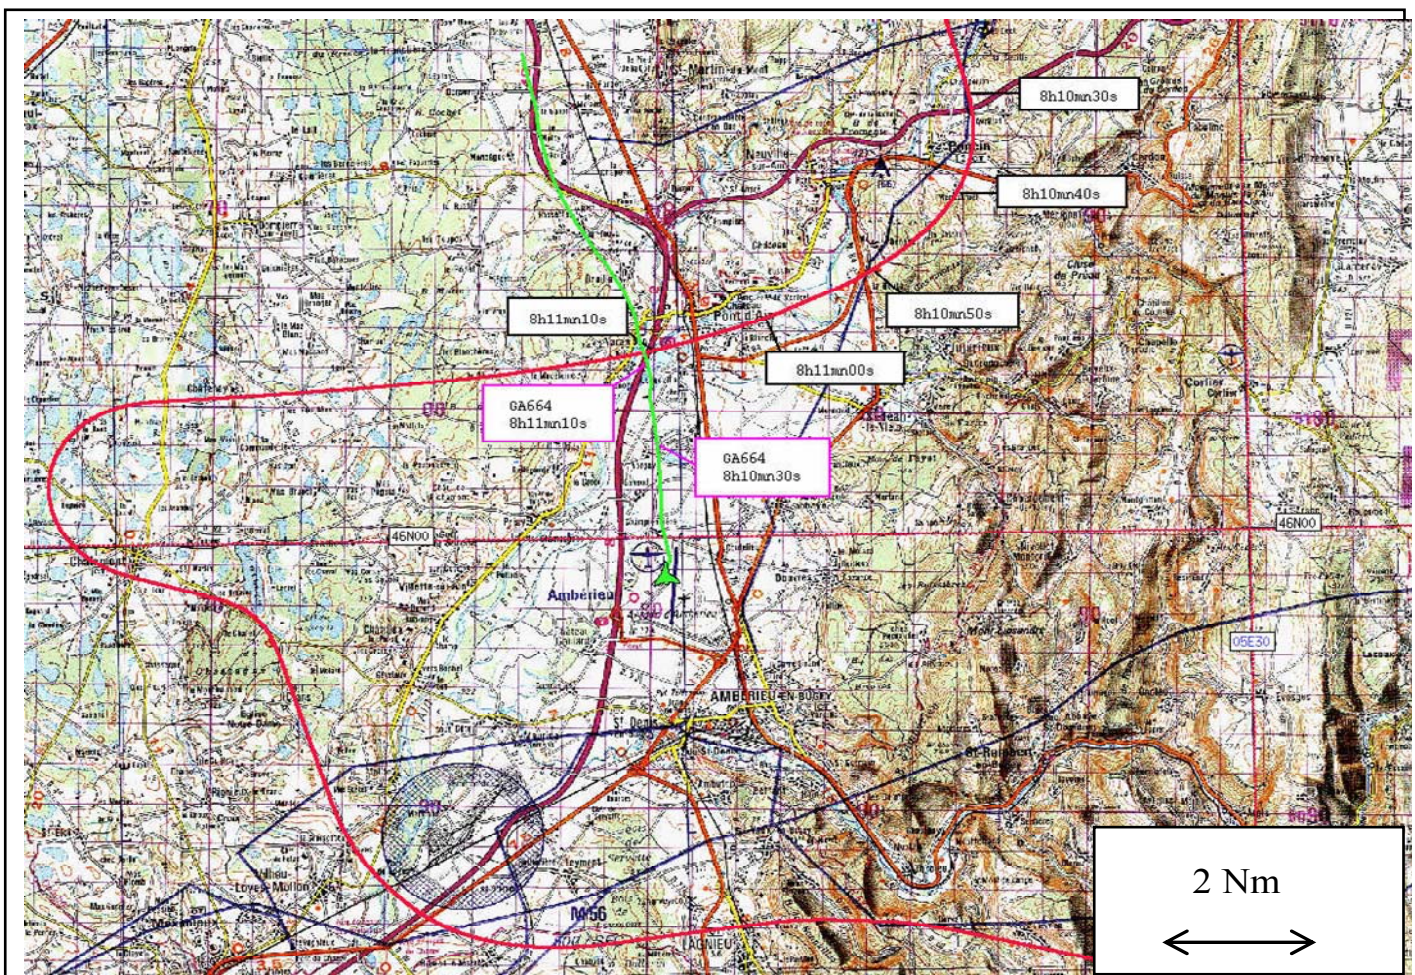
Les trajectoires figurant sur la carte IGN 1/100 000 ci-dessous sont issues :

- pour le Rafale leader, de l'enregistreur de vol ;
- pour le MCR, de la restitution radar.

Les temps encadrés sont basés sur les restitutions radars.

Trajectoires du Rafale leader (en rouge) et du MCR (en vert)

Le tableau ci-dessous montre l'évolution de la distance et du gisement du MCR vu du Rafale leader (source radar CDC), avant l'instant du croisement (T0).

Distance Leader-MCR (Nm)	Route du Leader	Gisement du MCR vu du Leader
T0-1min 50s	14.6	170°	15° droite
T0-1min 40s	13.4	166°	21° droite
T0-1min 30s	12	163°	27° droite
T0-1min 20s	10.7	161°	33° droite
T0-1min 10s	9.4	162°	36° droite
T0-1min	8.1	162°	42° droite
T0-50s	7	163°	49° droite
T0-40s	6	164°	58° droite
T0-30s	4.8	183°	50° droite
T0-20s	3.3	207°	38° droite
T0-10s	1.6	250°	9° gauche
T0-quelques dixièmes de seconde	0.13	256°	45° gauche

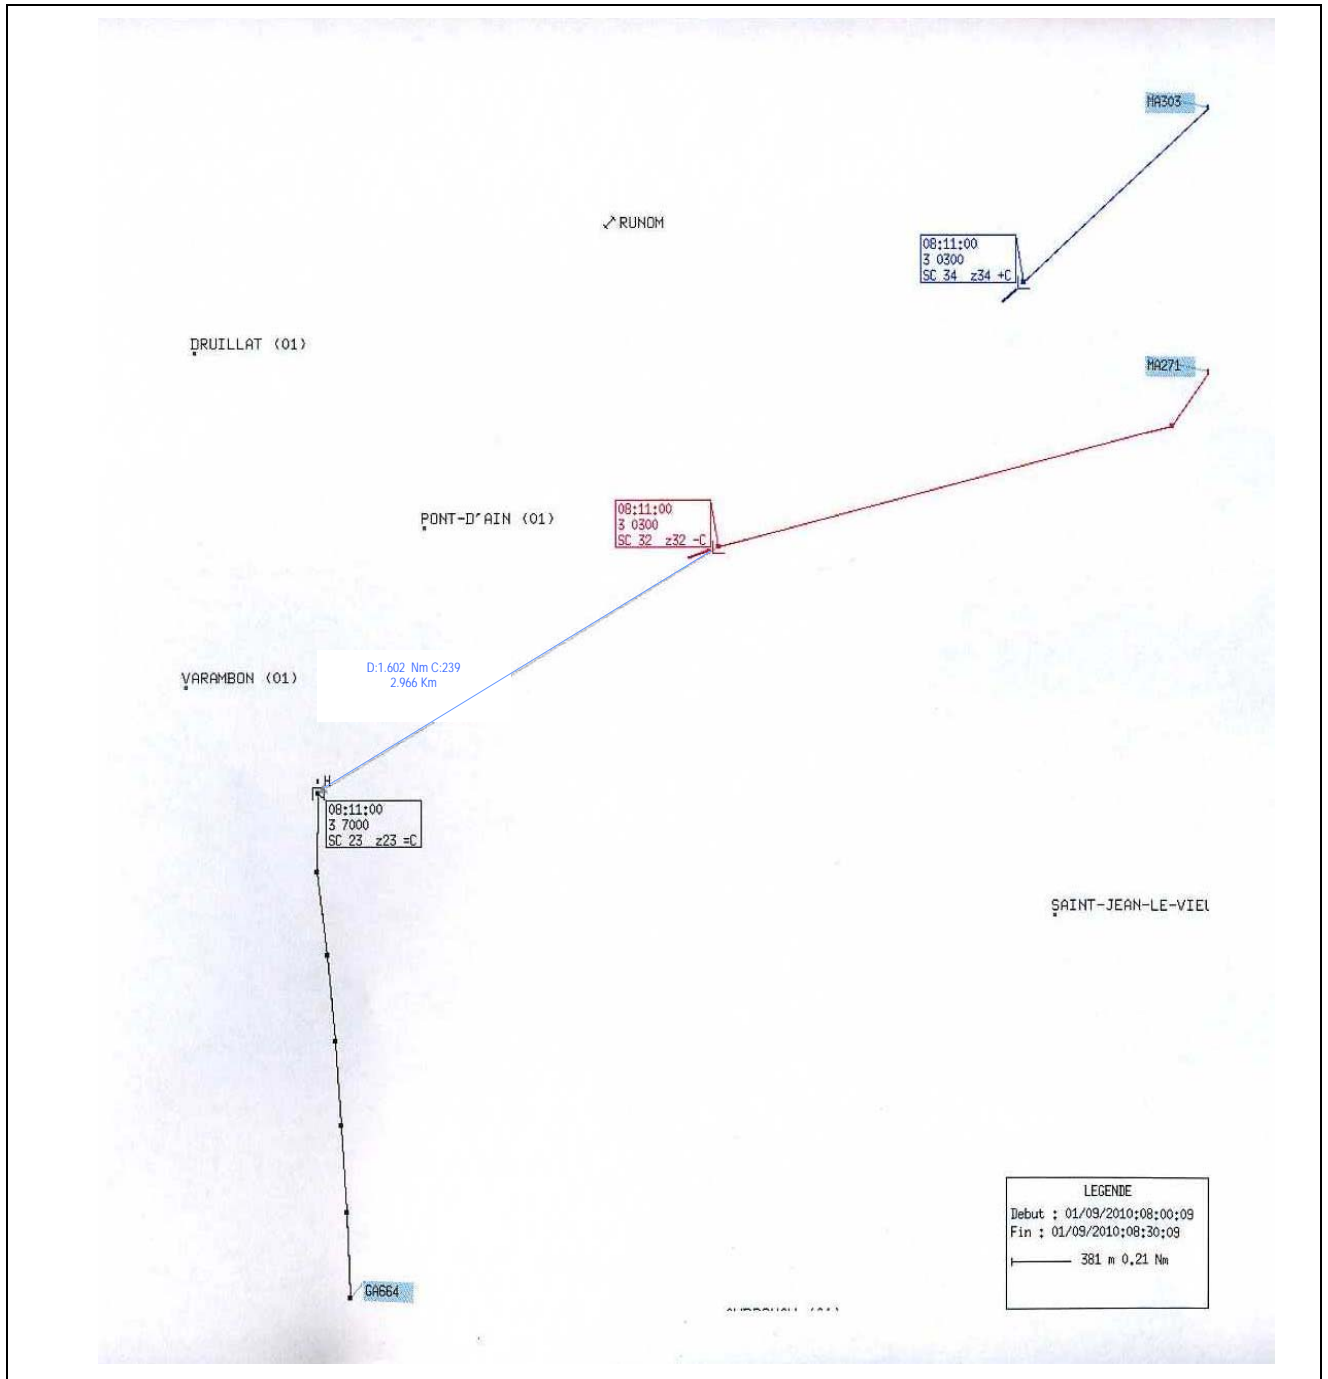
1.1. Tracé radar au temps 8 h 11 min

Tracé radar au temps 8 h 11 min

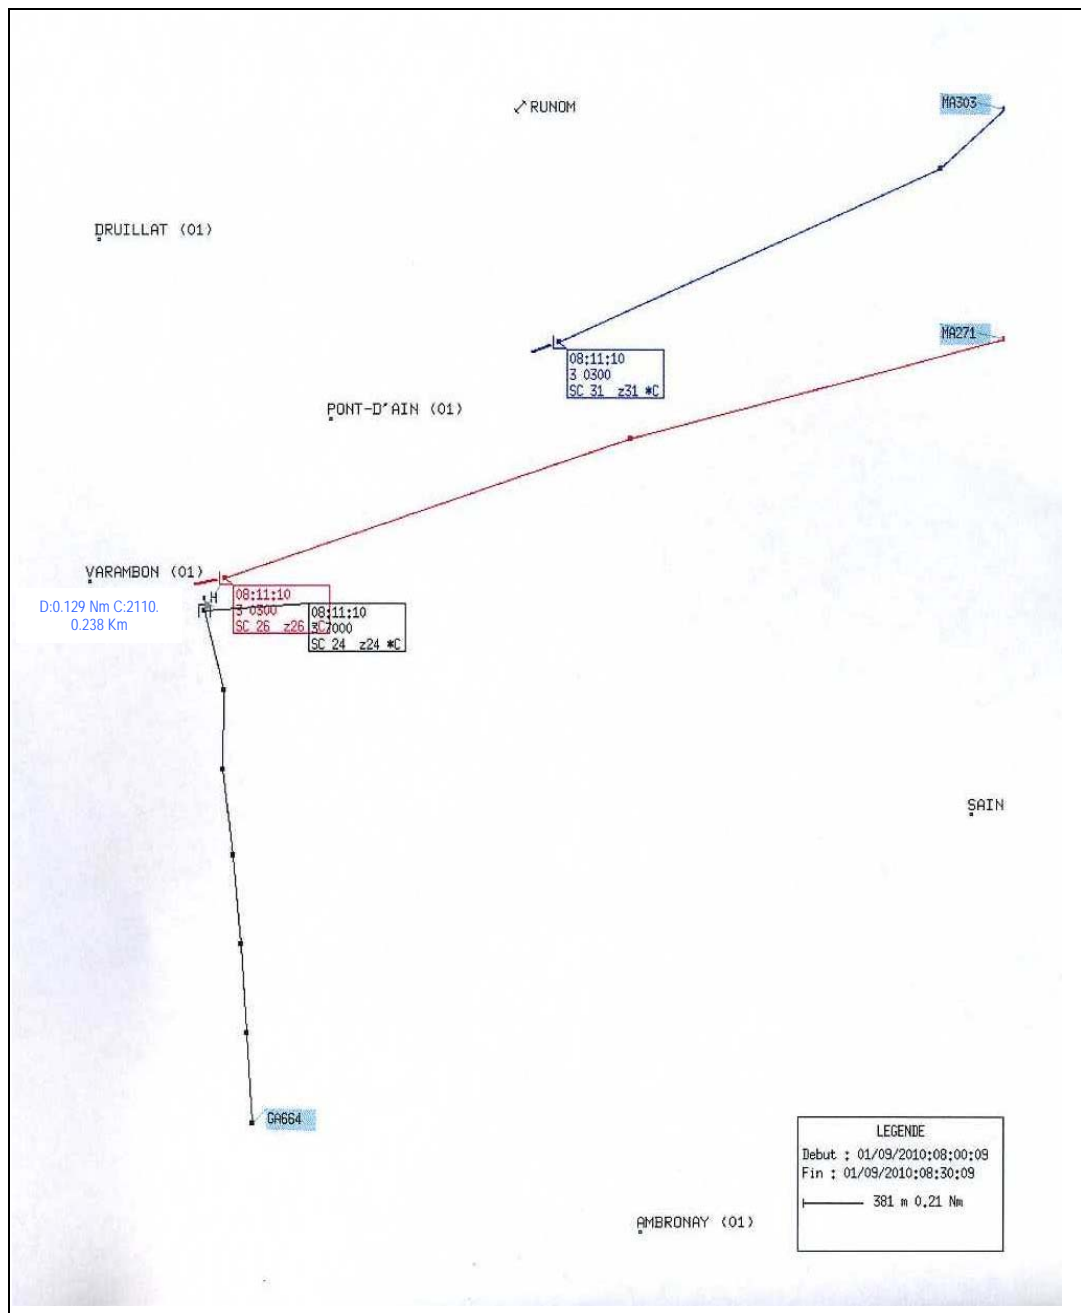
## 1.2. Tracé radar au temps 8h11min10s (peu avant le croisement Leader-MCR)

Les valeurs fournies par le service de la navigation aérienne de Lyon St-Exupéry sont du même ordre (0.18 Nm, 200 ft).

Concernant l'équipier, ces valeurs sont au même instant respectivement de 1,48 Nm (2740 m) et 700 ft.

Tracé radar au temps 8 h 11 min 10 s – peu avant le croisement Leader-MCR

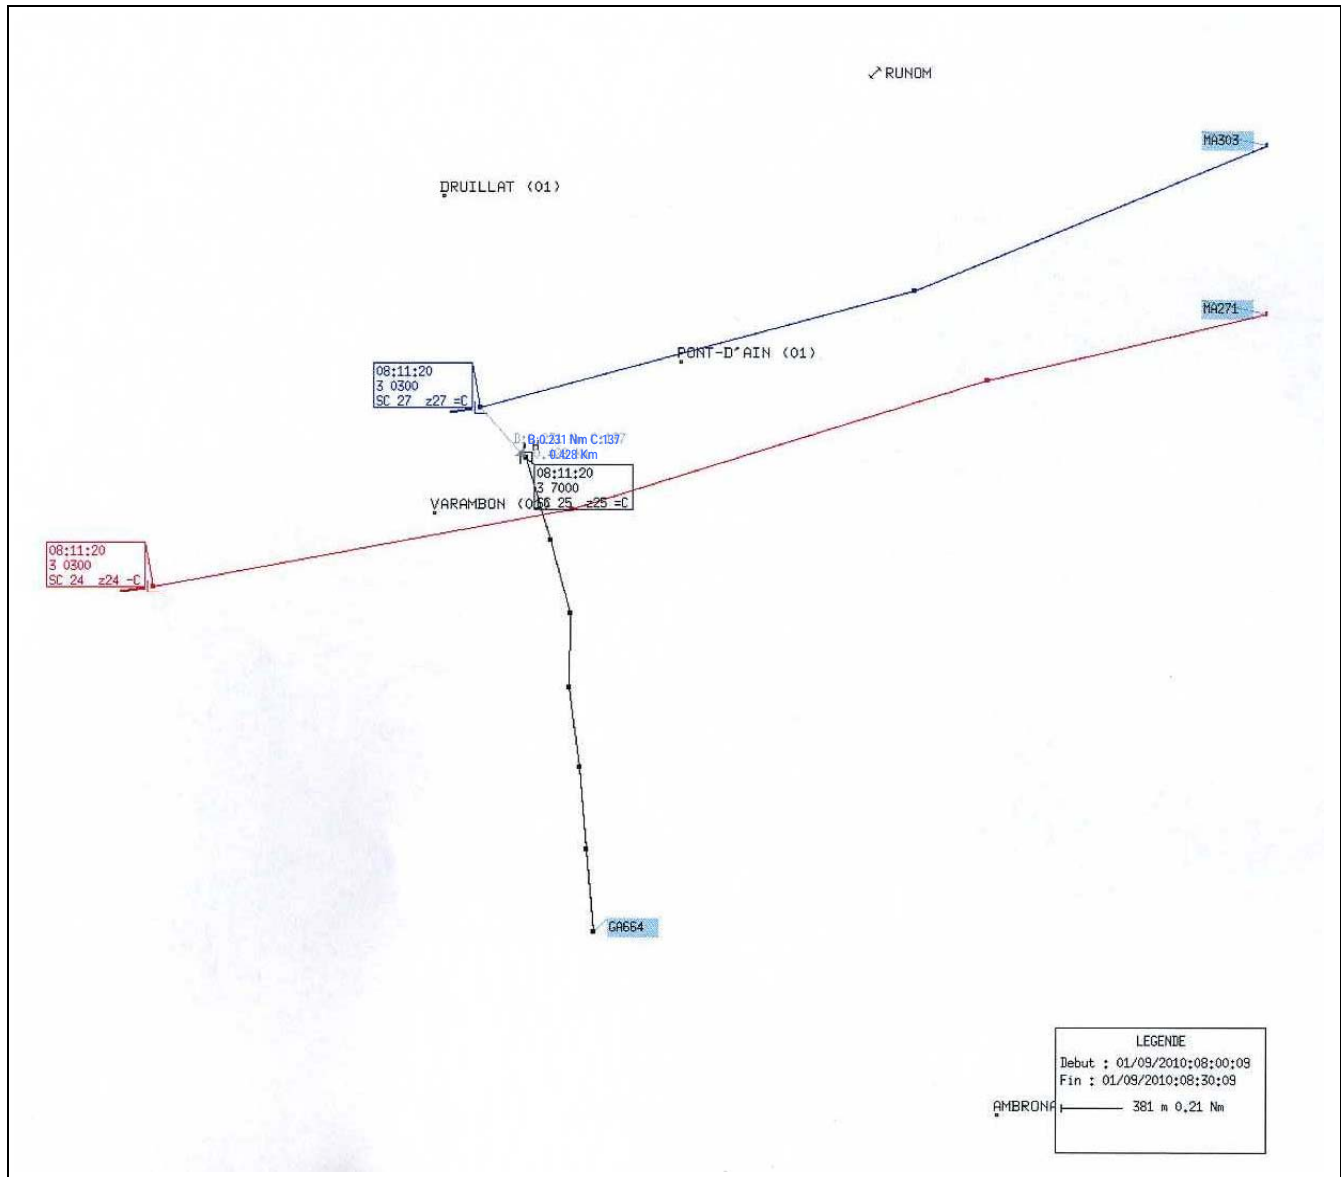
### 1.3. Tracé radar au temps 8h11min20s (croisement équipier-MCR)

Les séparations minimales entre l'équipier et le MCR, calculées entre les plots les plus proches du croisement, sont de 0,23 Nm (430 m) et 200 ft à 8h11min 20s.

Tracé radar au temps 8 h 11 min 20 s – croisement équipier/MCR

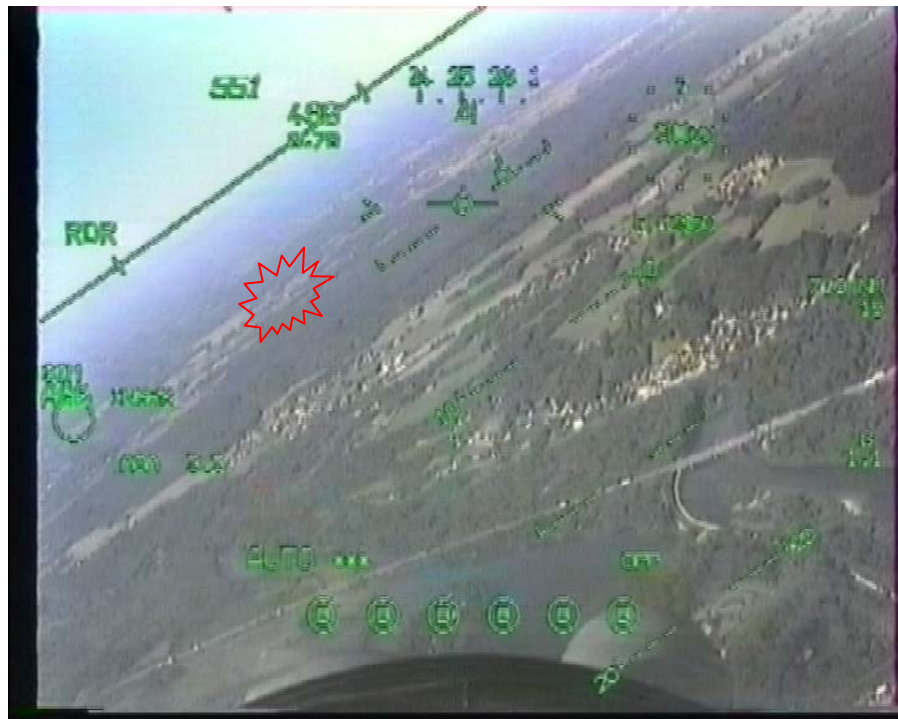
Vidéo CTH Rafale leader – arrêt sur image à T0 (instant du croisement)-environ 10s

Le MCR-4S est visible sur la vidéo CTH. Des arrêts sur image figurent en annexe 2.

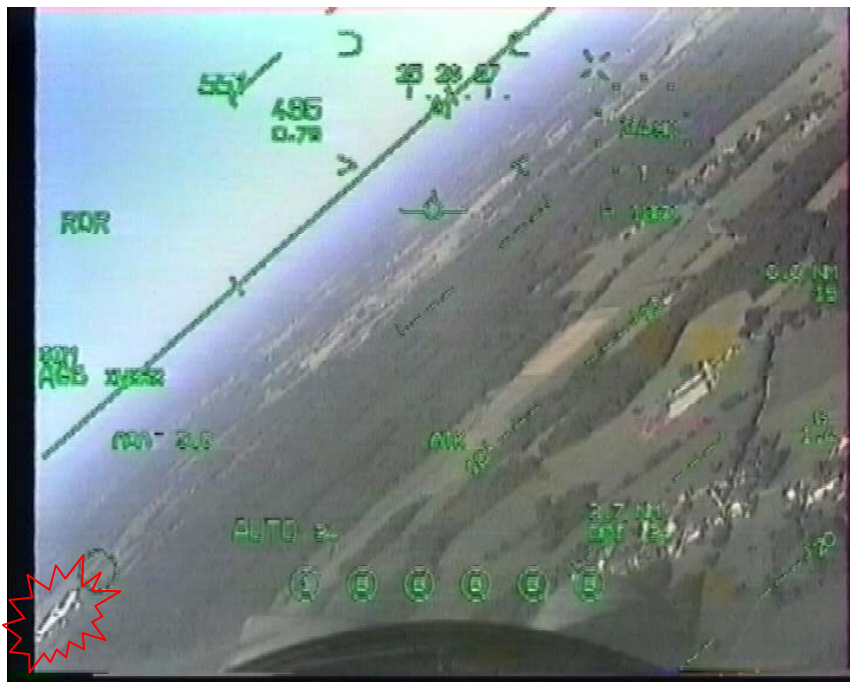
Arrêt sur image avant que le MCR disparaisse du champ de vision de la caméra  
(à TO-quelques dixièmes de seconde)
