## SYNOPSIS

Date de l'événement : lundi 25 août 2014

Aéronef : Cessna 172 R / F-HPGX

Aéronef : Alphajet n° 136 / F-UHRP

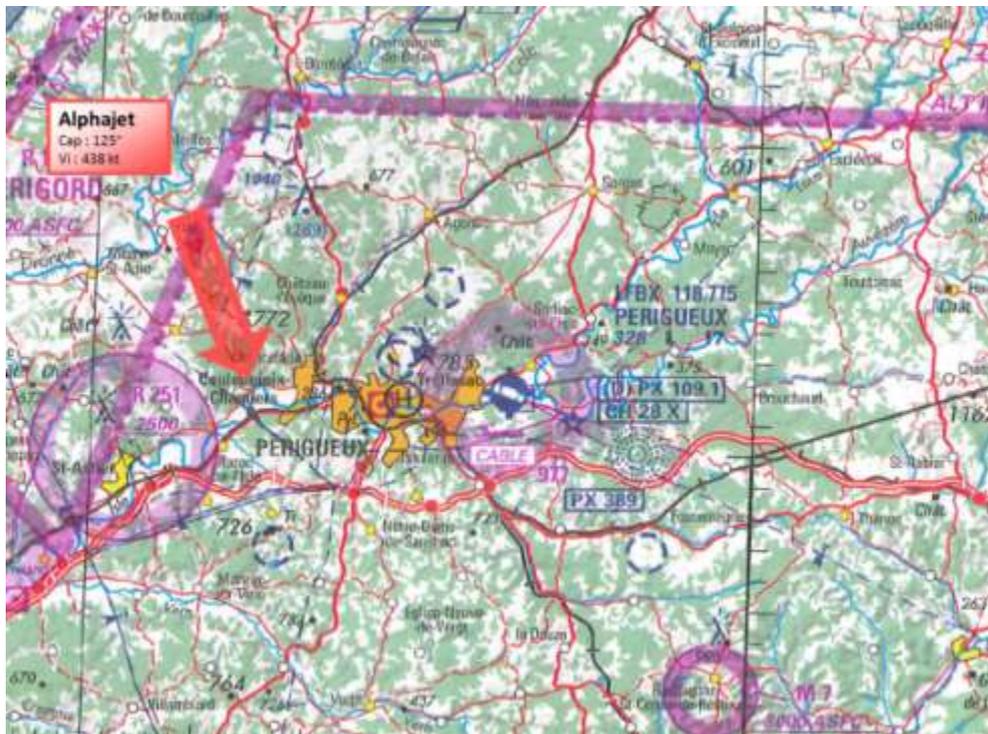
Carte aéronautique militaire 1/500 000

À ce moment du vol, les avions se trouvent à plus de 10 km du terrain de Périgueux, signalé par un cercle violet sur la cartographie militaire. Cette « surcharge aéronautique » ne correspond à aucun espace aérien mais est juste destiné à attirer l'attention des équipages sur le risque potentiel de ce genre de lieu. Elle ne figure pas sur la documentation civile.

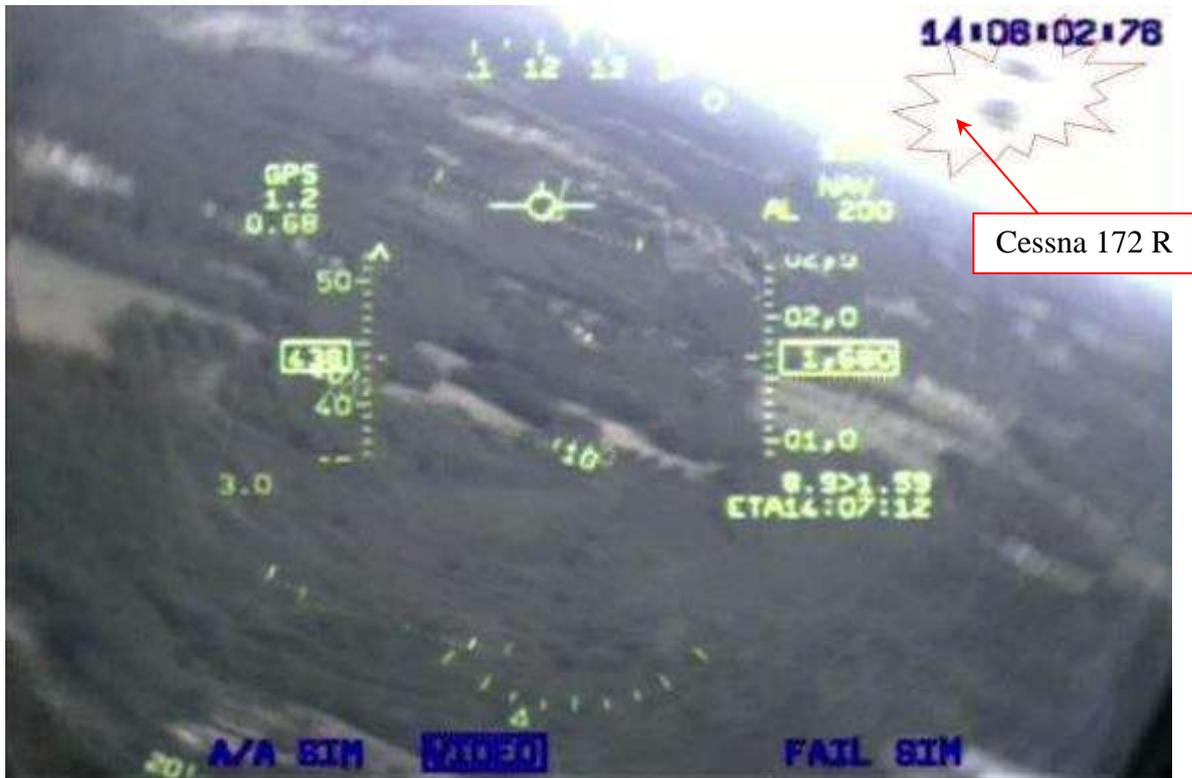
VTH de l'AlphaJet n° 2 juste avant le croisement

Quelques secondes après avoir remis les ailes à plat, en légère descente et à une vitesse de 438 kt, le pilote de l'avion n° 2 détecte à très courte distance et en face à face un avion civil. **Il effectue aussitôt une manœuvre réflexe d'évitement par la gauche.**

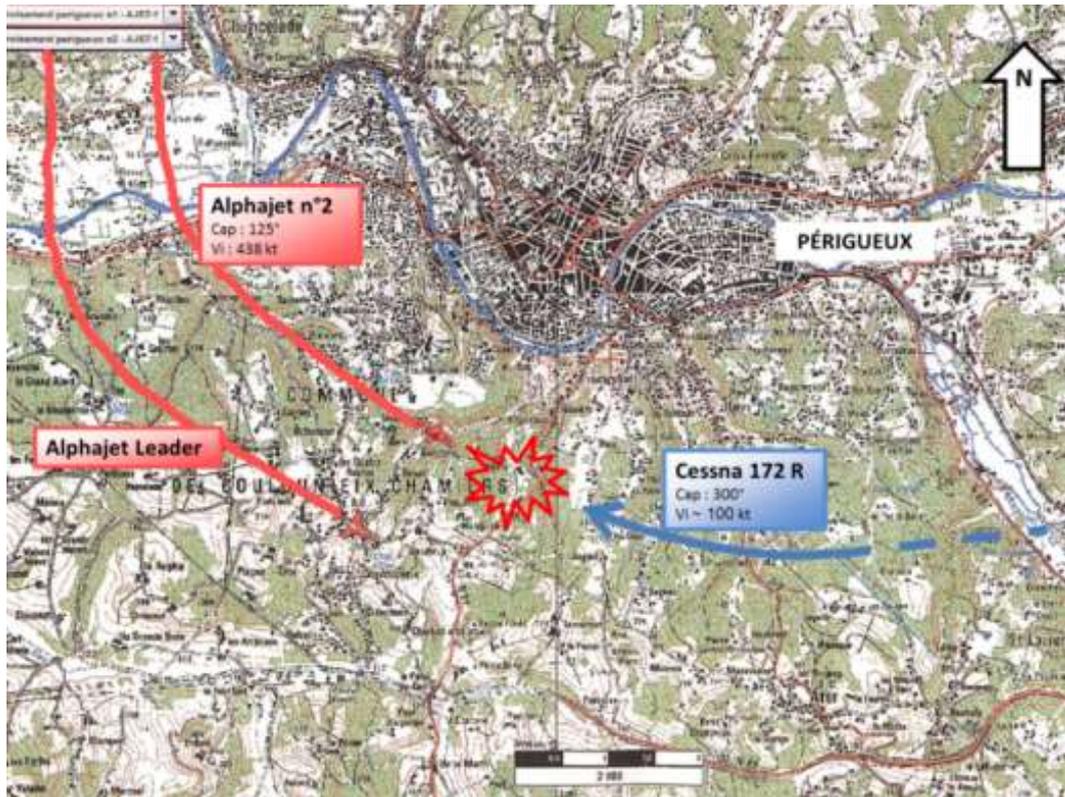
Fond de carte IGN 1/100 000°

- Lieu :
  - pays : France
  - département : Dordogne
  - commune : Coulounieix-Chamiers
  - coordonnées géographiques : N 45° 09' 33.3" - E 000° 42' 38.0"
  - altitude du lieu de l'événement : 1 680 ft (incrustation VTH AlphaJet)
- Moment : jour
- Aérodrome le plus proche au moment de l'événement : Périgueux-Bassillac

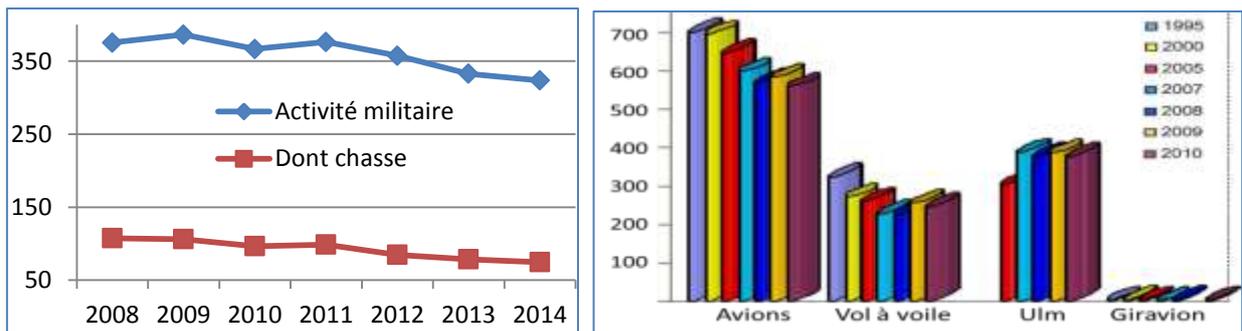
Activité aérienne militaire et de l'aviation légère civile (en milliers d'heures de vol)

Depuis plusieurs années, le trafic aérien de la défense est **en baisse**, ce qui se répercute *de facto* sur l'activité réacteur et sur celle en très basse altitude/hors zone contrôlée. De même, l'activité globale de l'aviation légère<sup>20</sup> est **en baisse** alors que le nombre d'adhérents est en progression<sup>21</sup>.

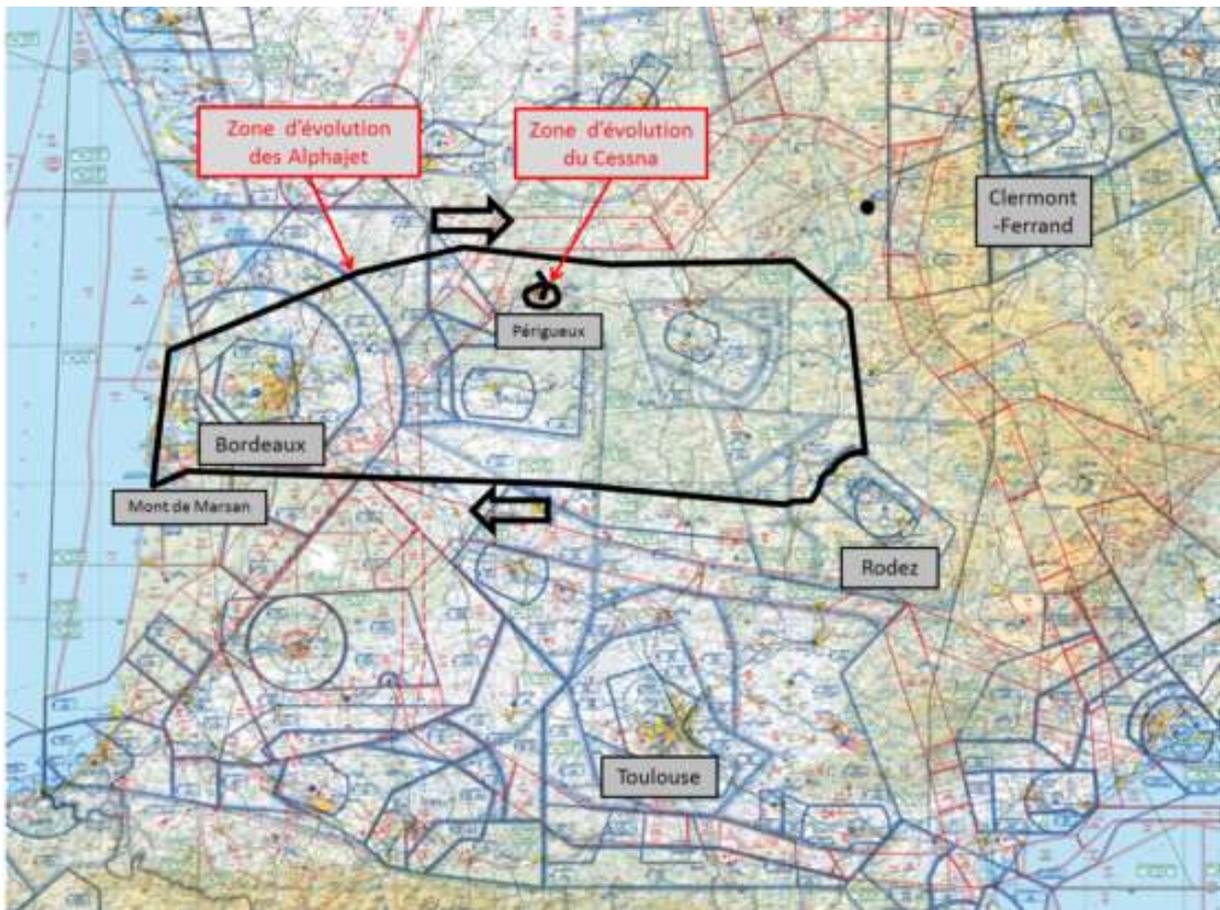
Coupure Sud-Ouest – cartographie 1/500 000

L'extrait de carte ci-dessous illustre les deux contextes différents dans lesquels le pilote du Cessna et celui de l'Alphajet évoluent : des vols locaux de 20 minutes à 1 800 ft QNH (= 1 000 ft/sol) pour l'un et une navigation de 1h15 entre 500 ft/sol et le FL<sup>27</sup> 210 sur une bonne partie du quart sud-ouest de la France pour les autres.

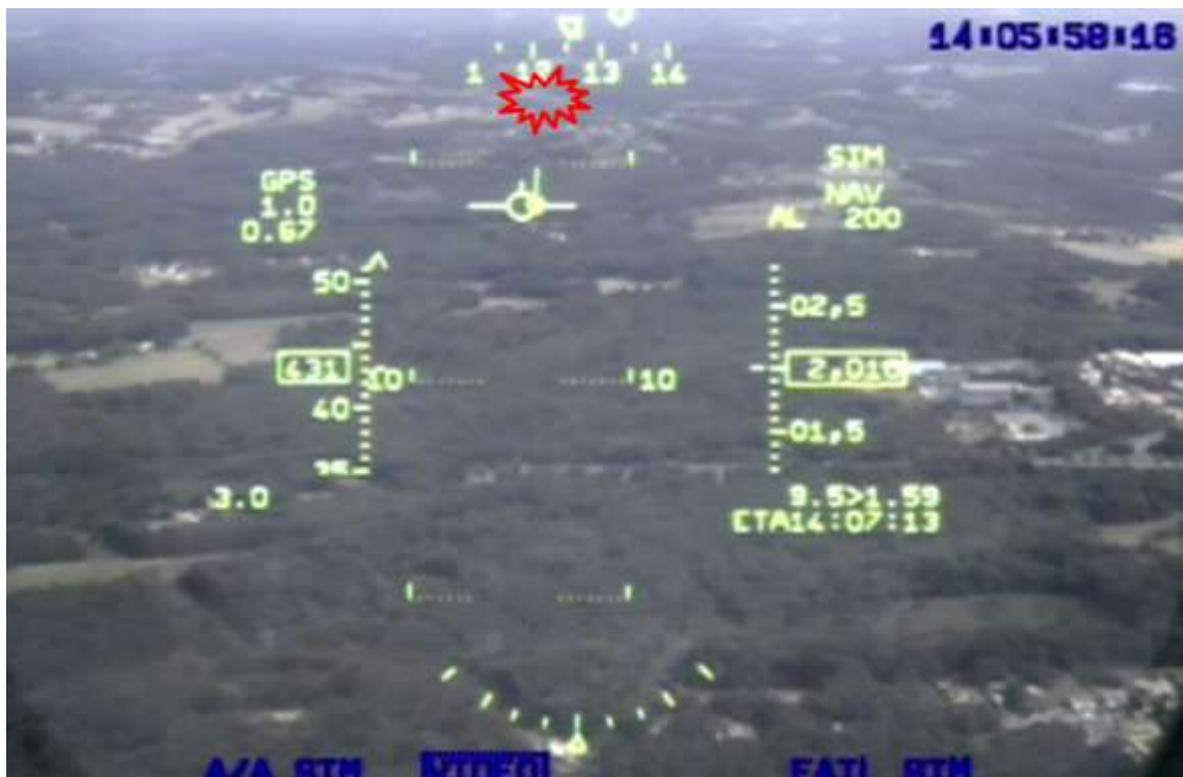
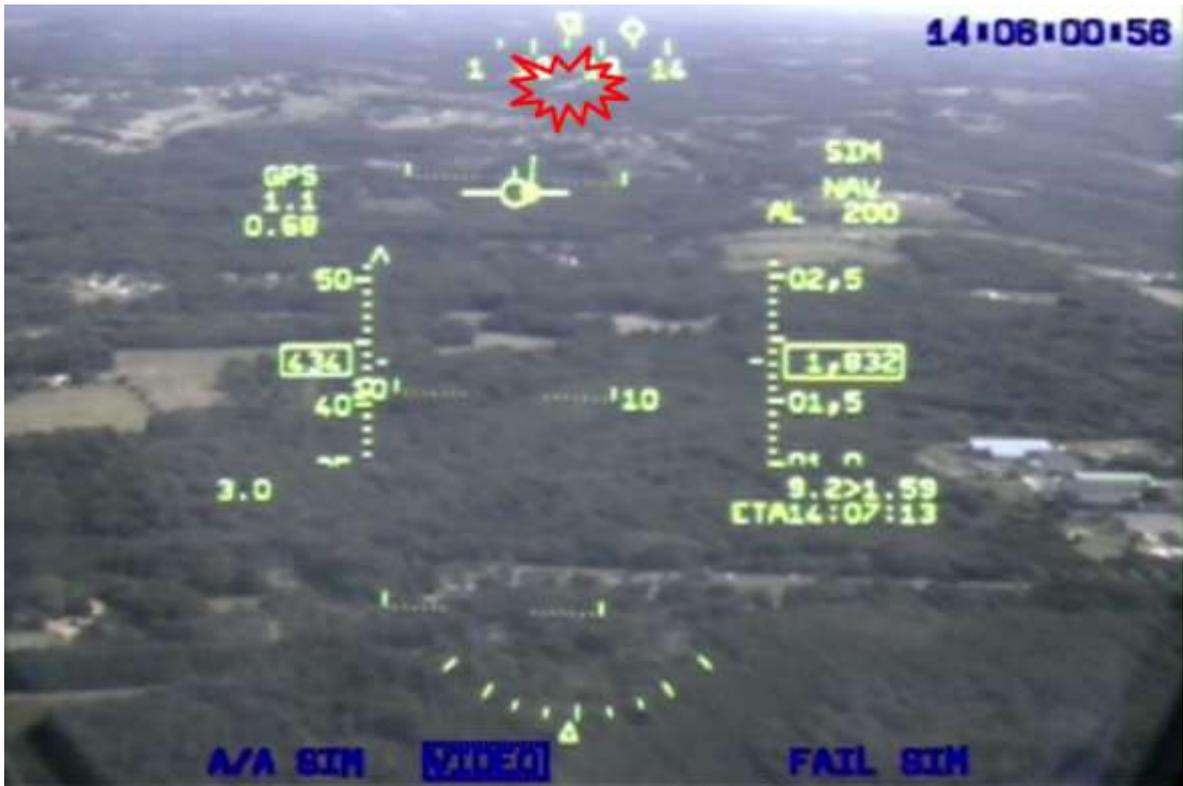
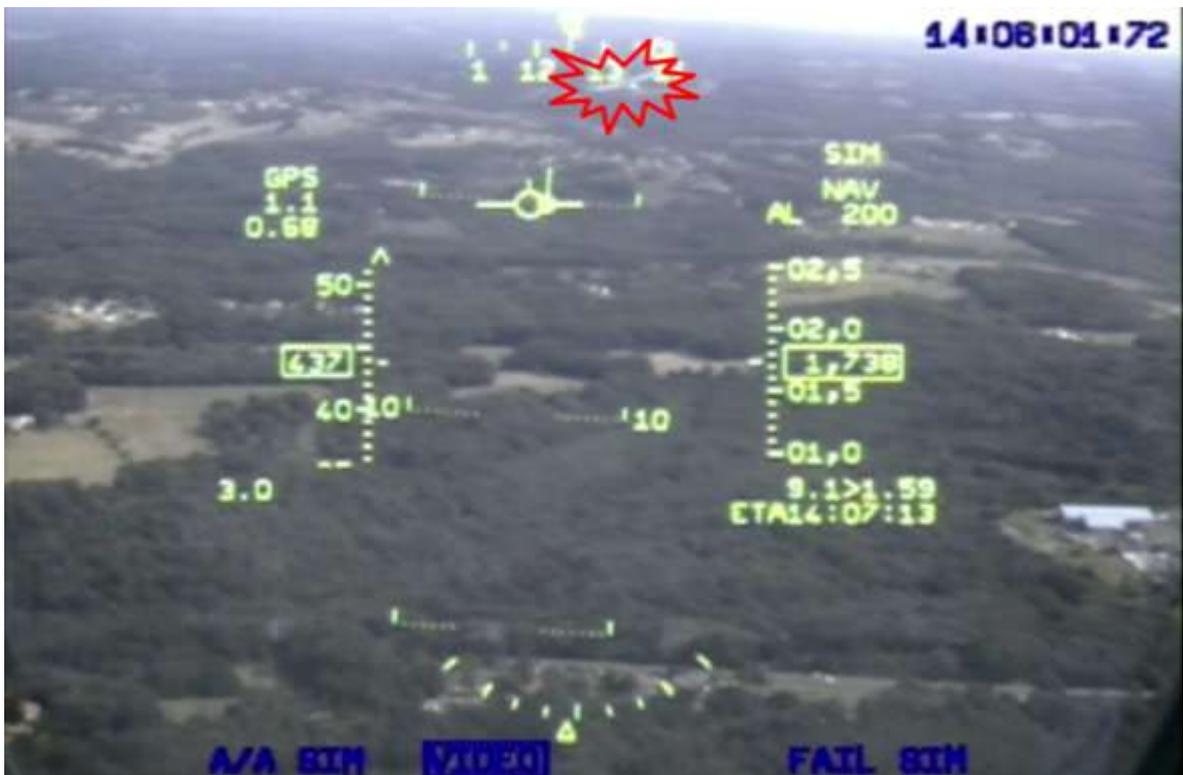
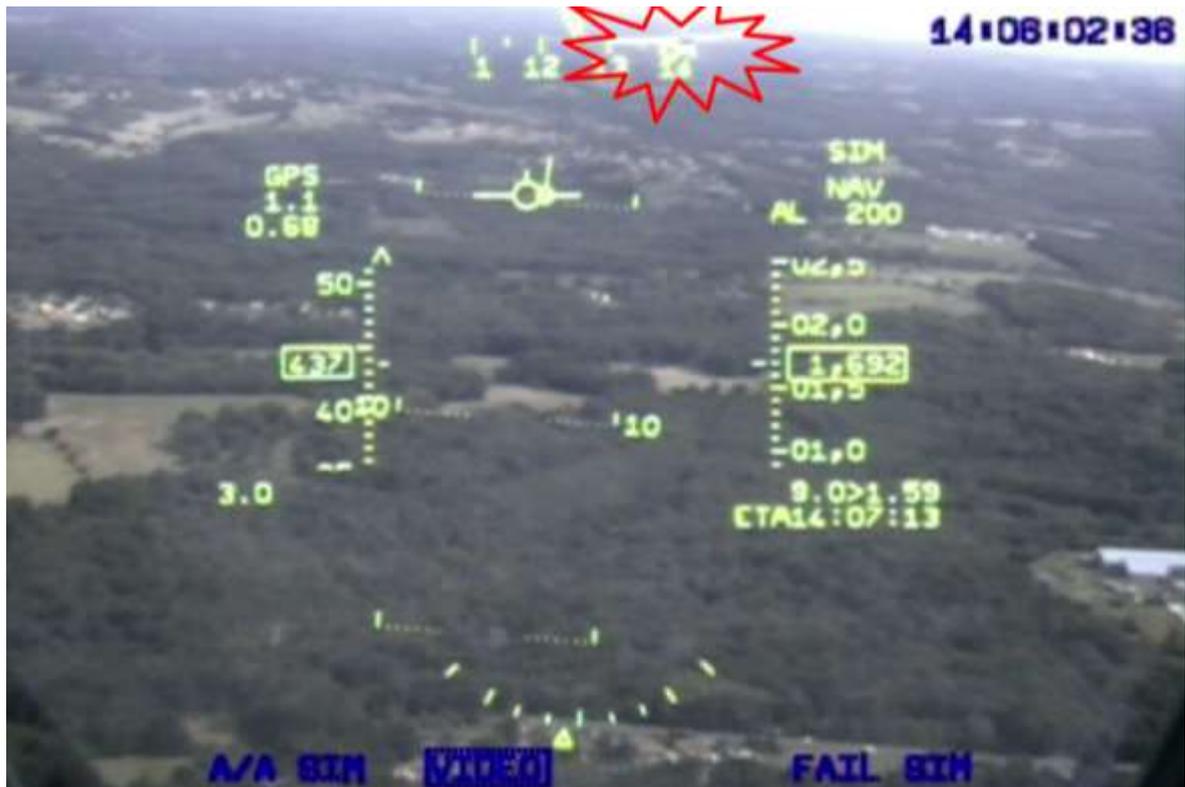
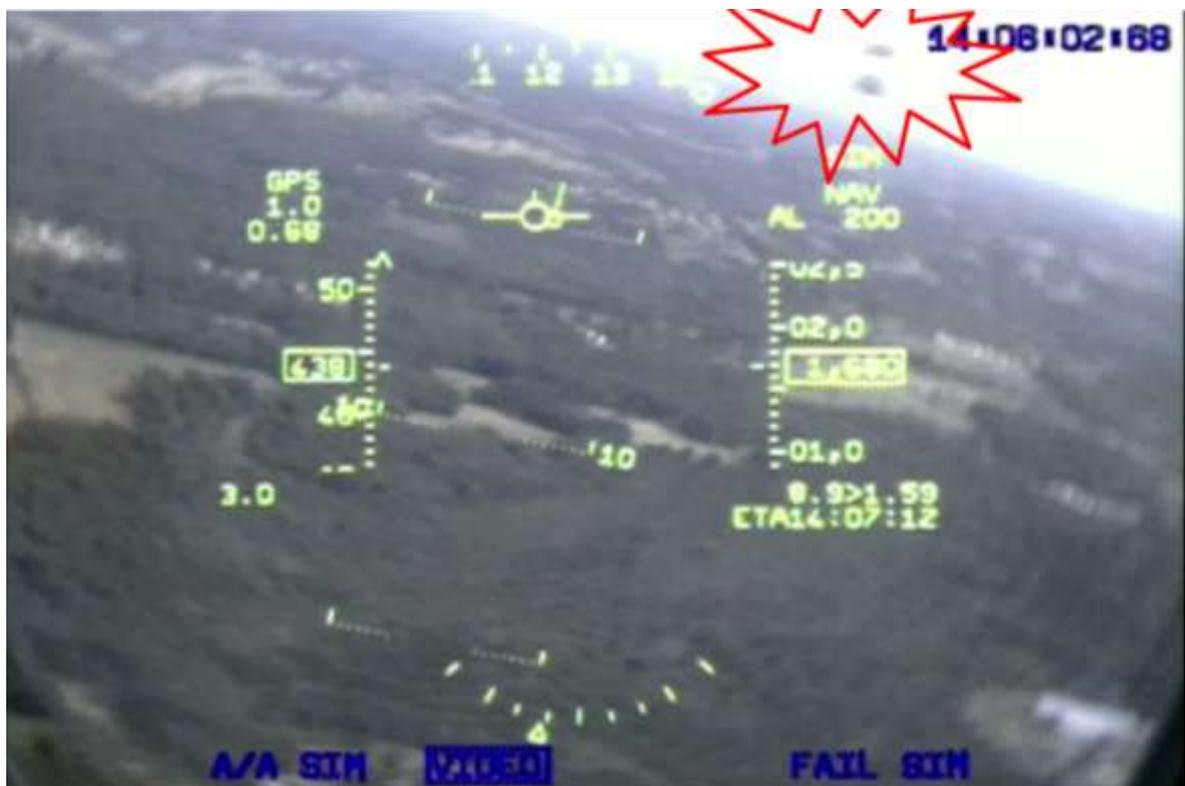
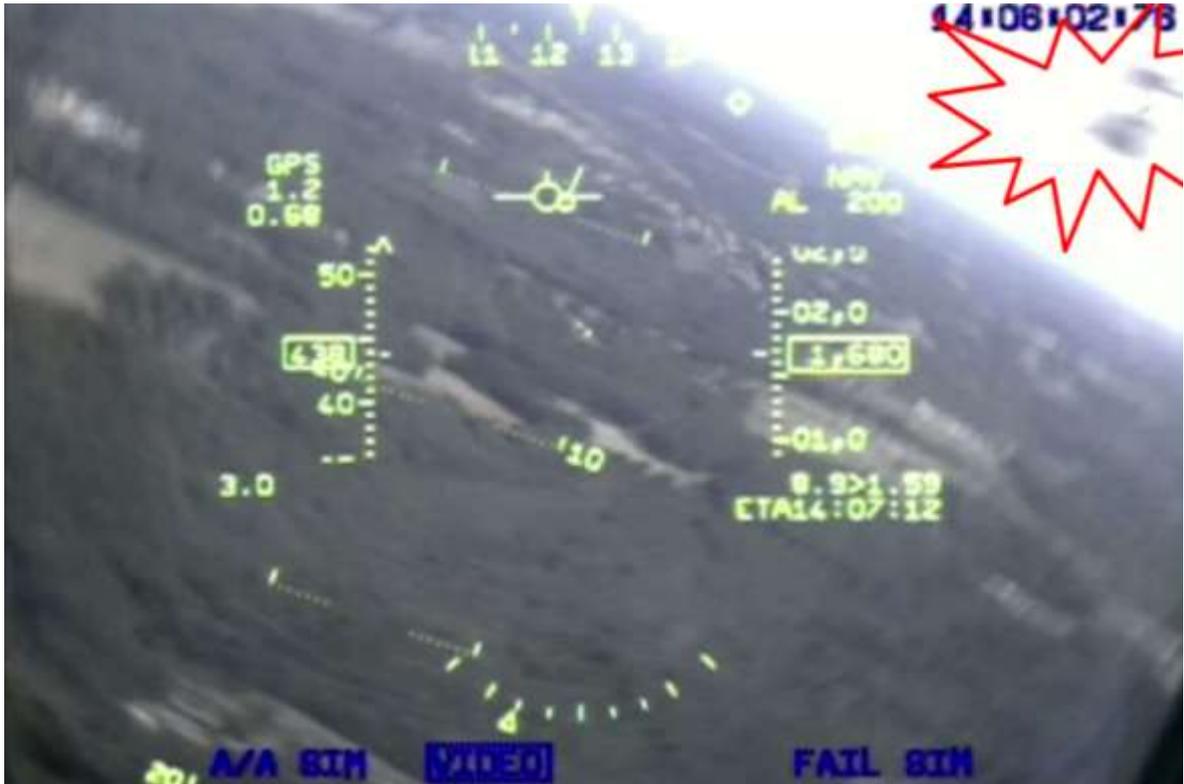
Les distances ne figurent plus sur les derniers clichés car elles ne sont plus représentatives de la distance « latérale » entre les aéronefs.

Le Cessna 172 R est repéré par une marque de couleur rouge.

Extraction de la VTH à  $T_0$  - 4,64 s (distance entre les aéronefs : 1 276 m)

Extraction de la VTH à  $T_0 - 2,24$  s (616 m)

Extraction de la VTH à  $T_0 - 1,08$  s (297 m)

Extraction de la VTH à  $T_0 - 0,44$  s

Extraction de la VTH à  $T_0 - 0,12$  s

Extraction de la VTH à  $T_0 - 0,04$  s

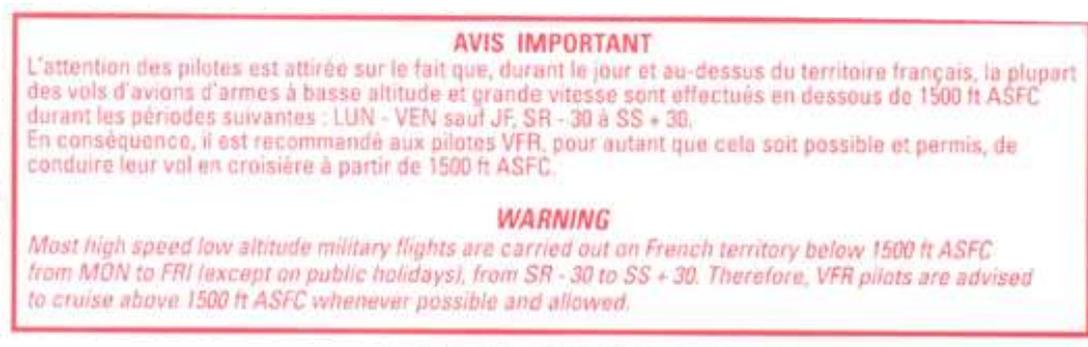
#### Avertissement sur les cartographies réglementaires

Les cartographies (civile et militaire) comportent un encart « AVIS IMPORTANT » qui attire l'attention des pilotes sur les vols d'avions d'armes à basse altitude et grande vitesse et recommande aux pilotes VFR de conduire leur vol en croisière au-dessus de 1 500 ft ASFC (soit 1 500 pieds au-dessus de la surface du sol).

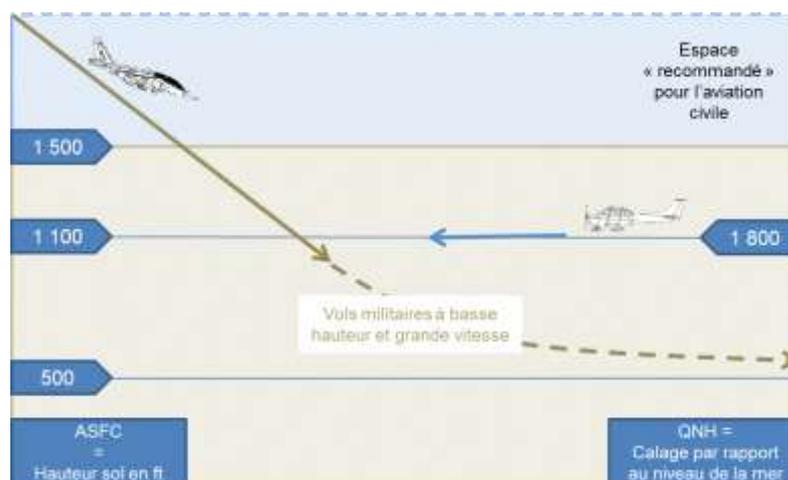
#### Calages altimétriques

En volant à une hauteur de 1 800 ft QNH, le pilote pense probablement être au-dessus des 1 500 ft recommandés. S'agissant de de 1 500 ft ASFC, il vole en réalité à 1 100 ft/sol soit environ 400 ft en dessous de la recommandation. En volant **dans la zone conflictuelle**, le pilote du Cessna 172 R commet une erreur de perception.

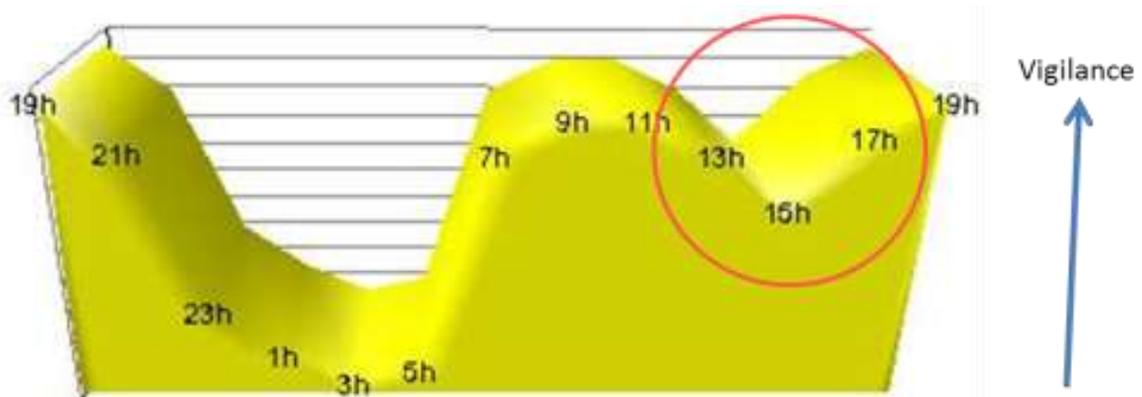
Rythme circadien, fatigue et hypovigilance : le pilote civil, âgé de 70 ans, a effectué quatre rotations dans la journée. Même s'il n'a pas ressenti de fatigue particulière, l'incident intervient vers 16 heures, un créneau horaire favorable à l'hypovigilance dans le rythme circadien.

Le rythme circadien de la vigilance

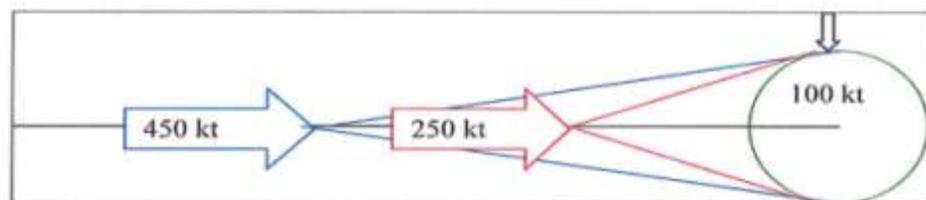
Ce dernier facteur est primordial pour permettre les meilleures conditions d'évitement.

Cônes de conflit dans le cas de trajectoires perpendiculaires

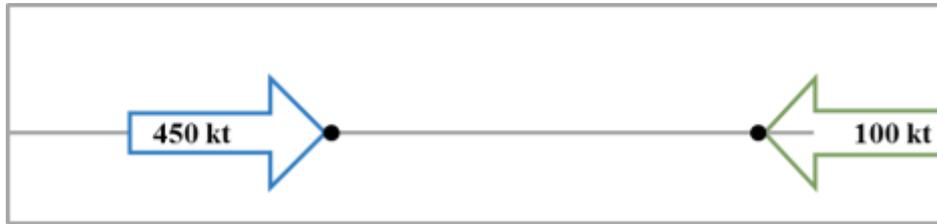
Ayant des trajectoires convergentes, les pilotes voient l'autre appareil à gisement constant. Ils semblent donc immobile l'un par rapport à l'autre. Cette immobilité apparente est pénalisante car la détection se fait principalement en vision périphérique et grâce au mouvement.

Cas de trajectoires convergentes (cas présent)
