BEAD-air

RAPPORT

D'ENQUÊTE DE SÉCURITÉ

BEAD-air A-2017-006-A

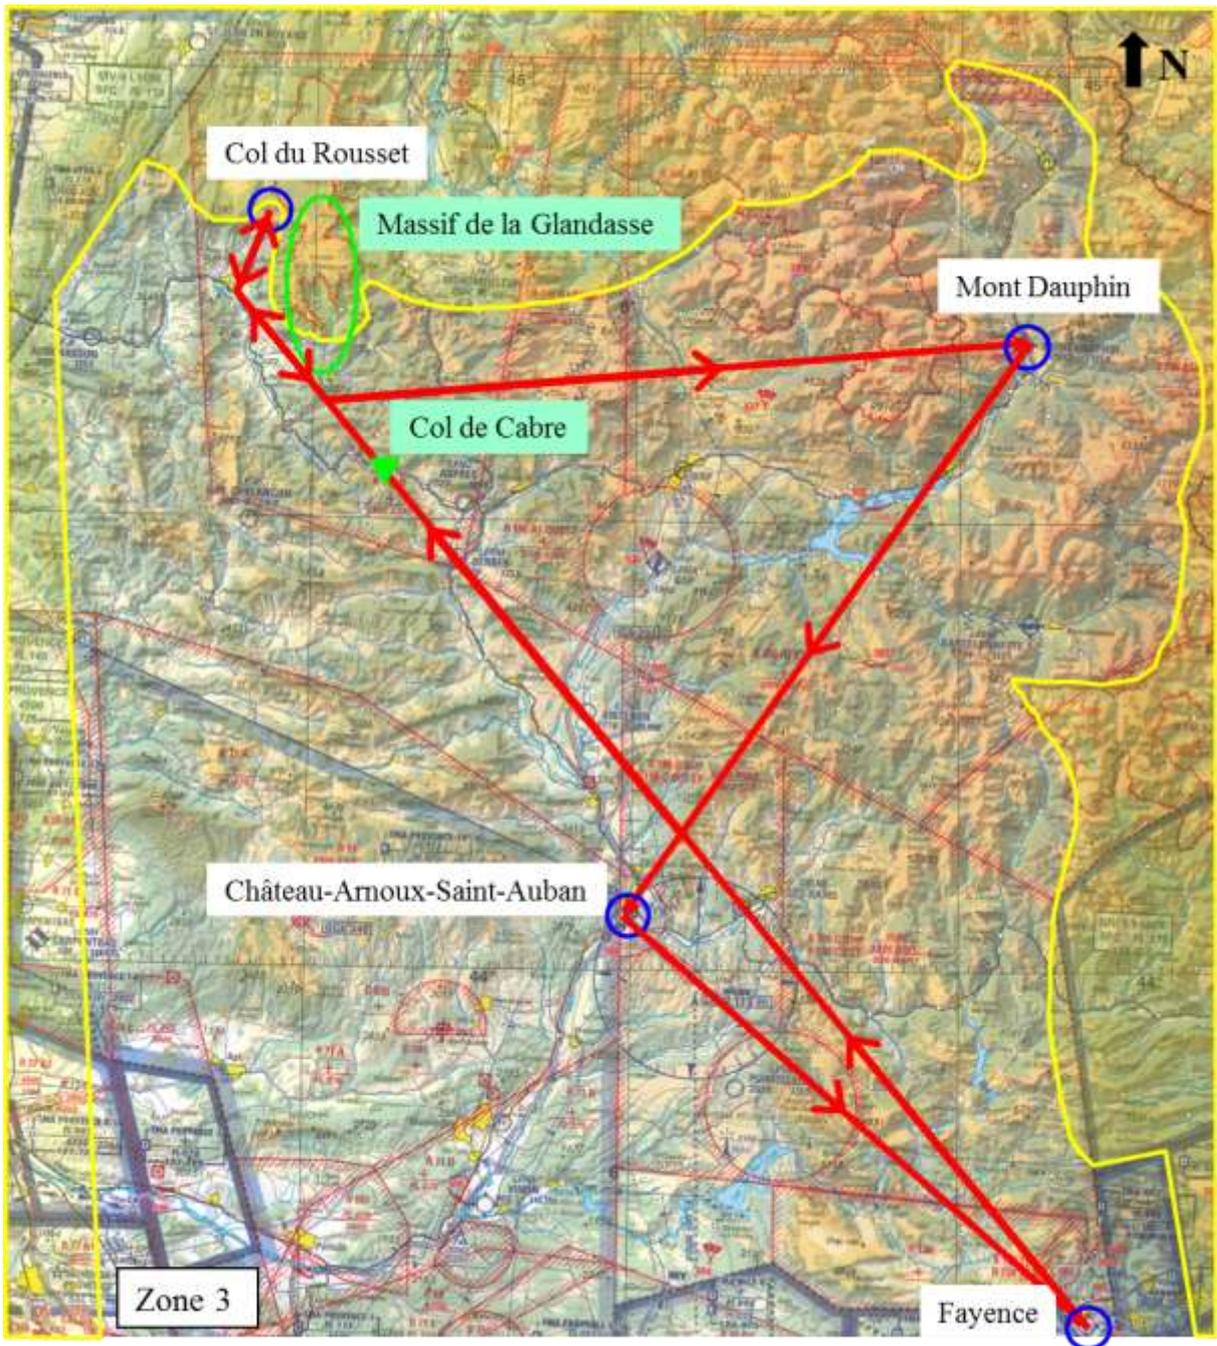
— Parcours proposé par le directeur de stage

Figure 1 : représentation de la zone 3 et du parcours proposé

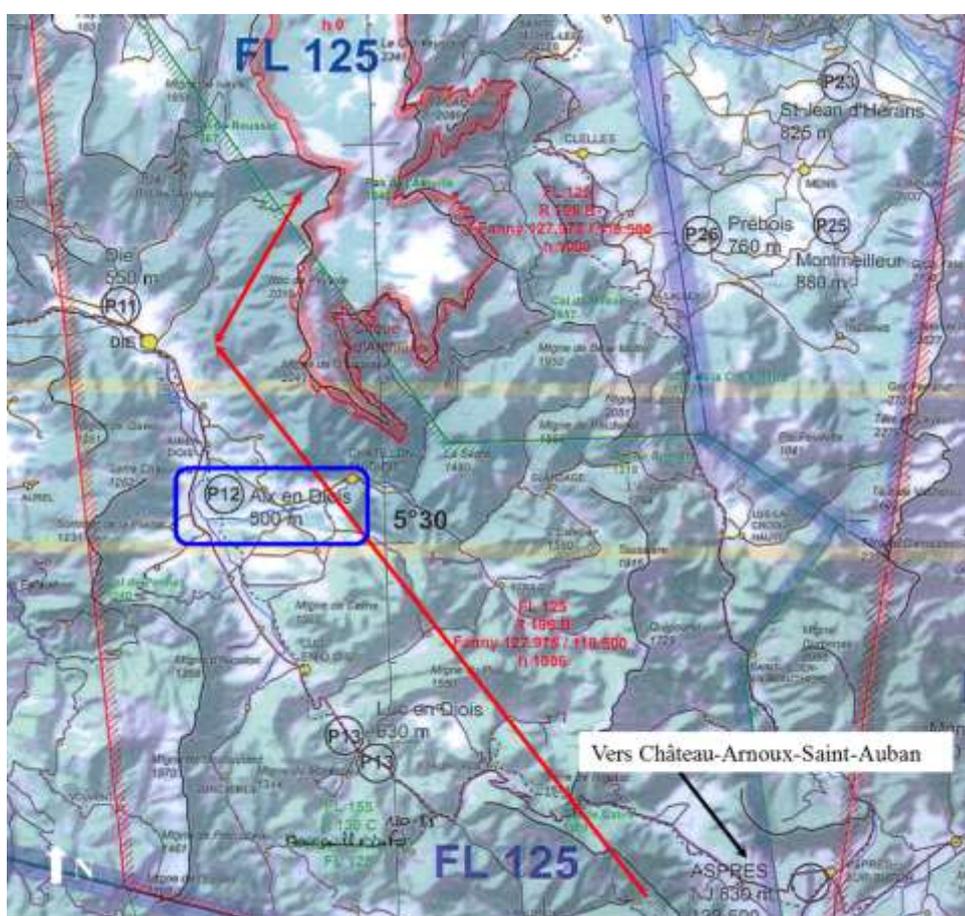
Figure 2 : extrait de la carte de vol à voile

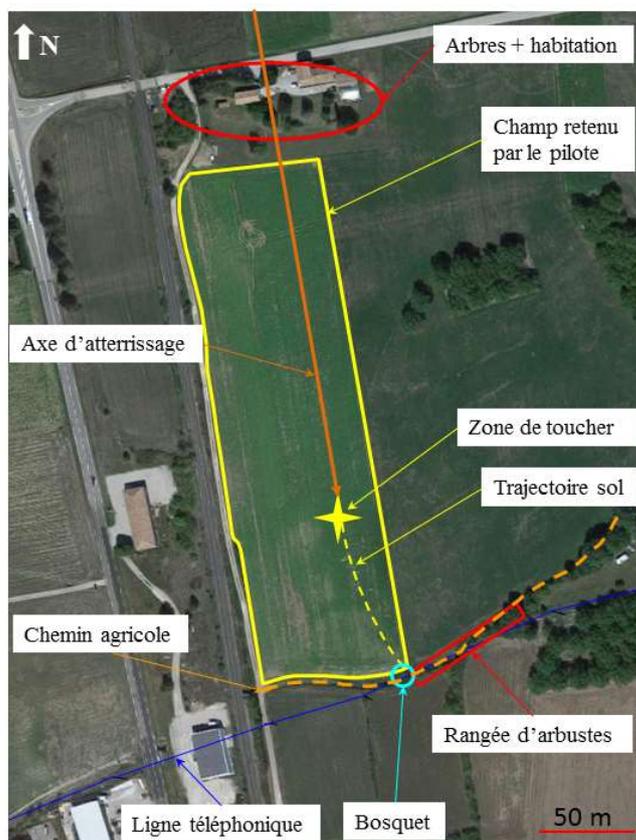
Figure 3 : vue de la zone de poser

A l'extrémité sud du champ se trouve un chemin d'environ 3 m de large et situé 1,20 m en contrebas. Le planeur percute une rangée d'arbustes située de l'autre côté de ce chemin avant de s'immobiliser sur le côté sud de celui-ci. La balise de détresse se déclenche au cours de l'évènement.

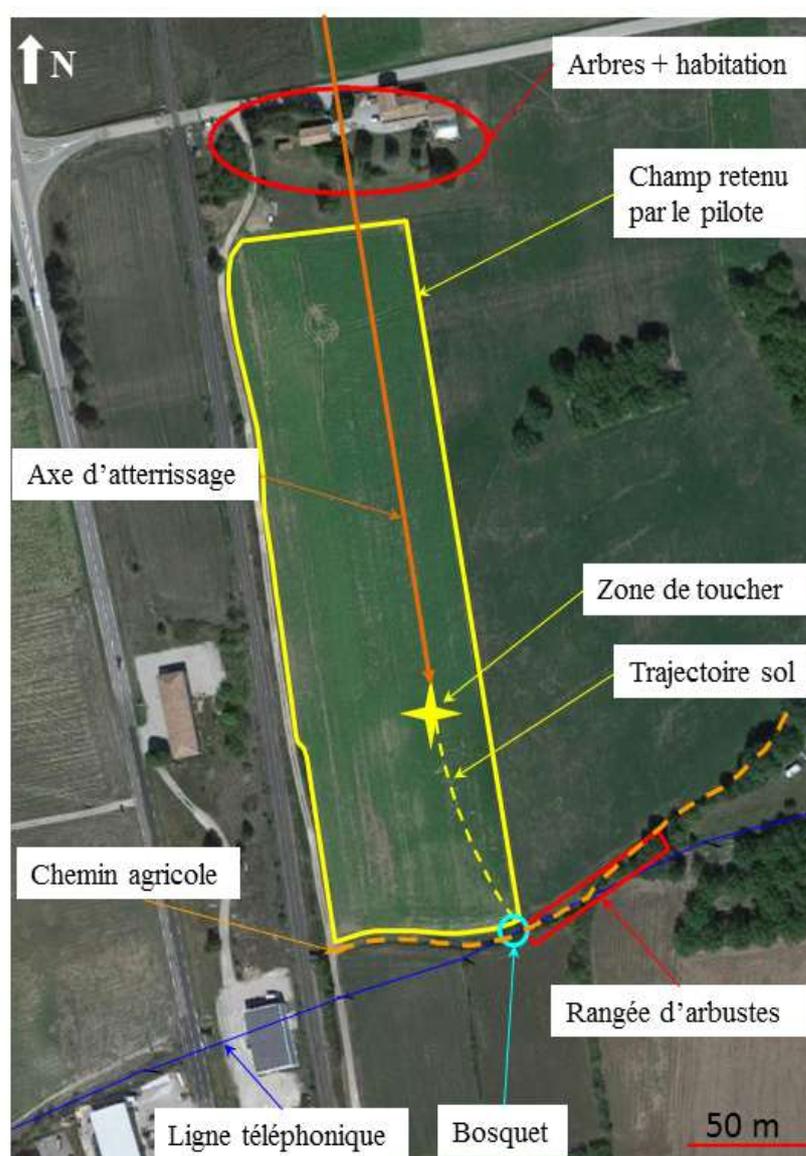
Le champ choisi par le pilote pour l'atterrissage mesure environ 270 m de long sur 70 m de large. Il se situe sur la commune de Laval d'Aix et son extrémité sud est limitrophe de la commune de Solaure en Diois.

Le champ est labouré et a été récemment hersé. Le sol est sec, meuble et aucune végétation n'y est présente. Les sillons du champ sont orientés au $350^\circ / 170^\circ$. Le champ est bordé à l'extrémité nord, par plusieurs arbres et une habitation.

A l'extrémité sud du champ se trouve un bosquet d'arbustes, un chemin agricole, une rangée d'arbustes ainsi qu'une ligne téléphonique. Le chemin mesure environ 3 m de large et se situe 1,20 m en contrebas.

Figure 4 : environnement du champ retenu par le pilote

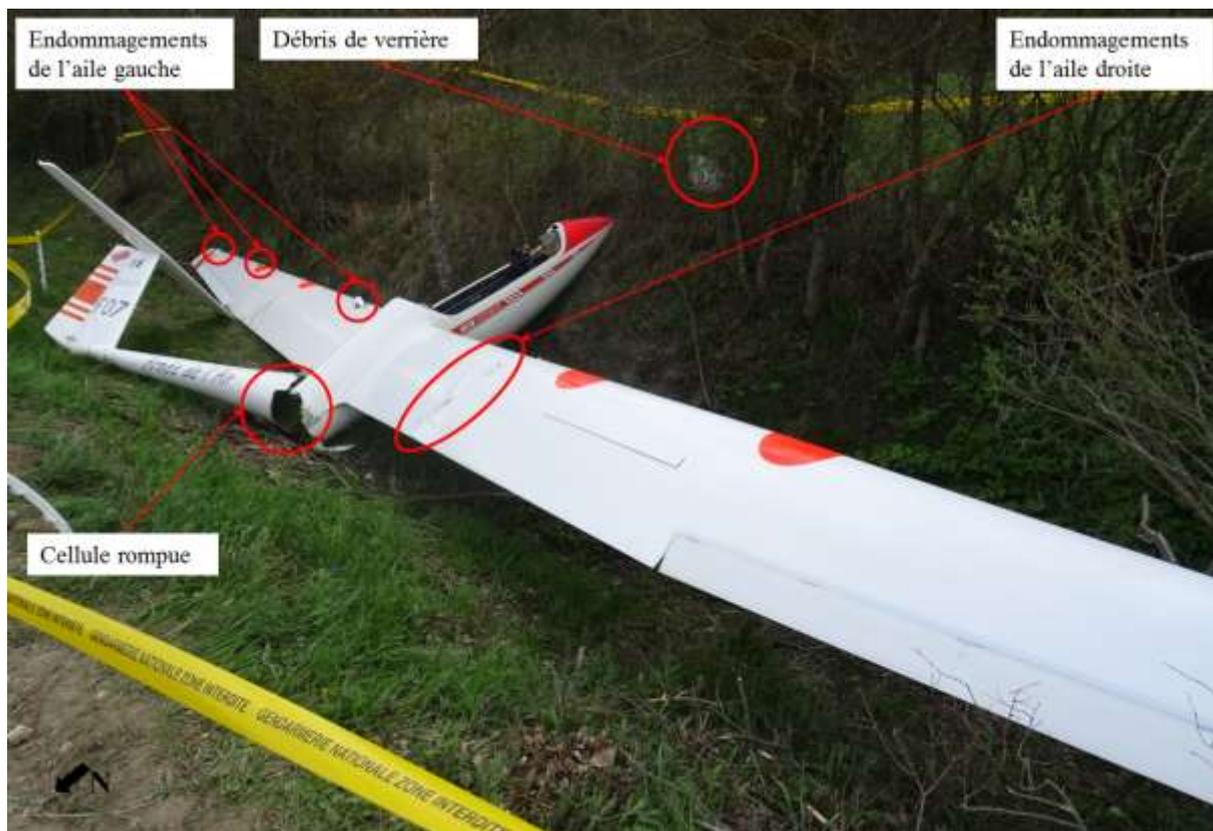
La verrière est brisée en trois morceaux.

La cellule est rompue en arrière du cockpit : les deux parties ne sont reliées que par les câbles de commande.

Figure 5 : vue du planeur endommagé

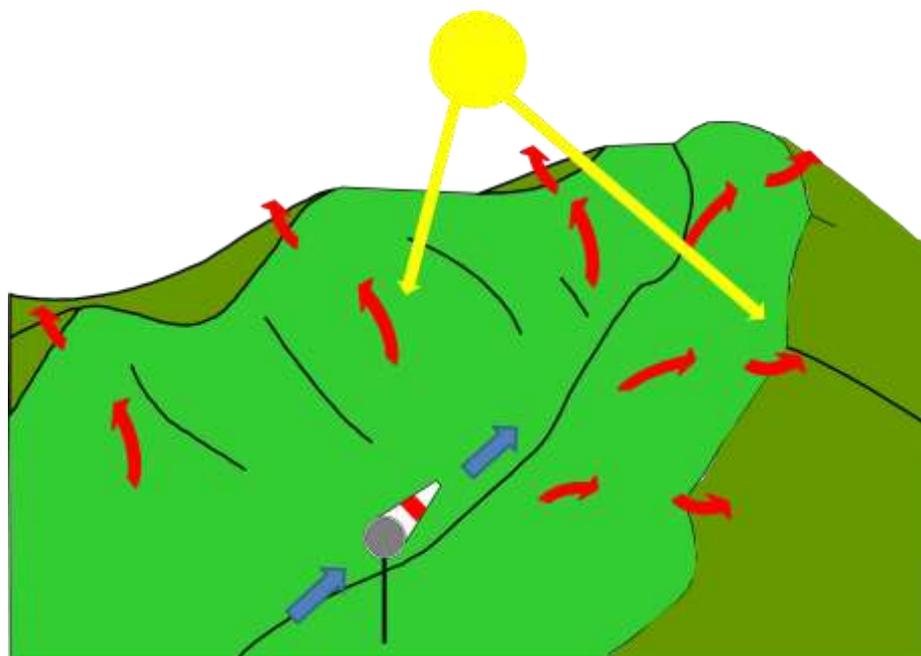
De jour, l'air au contact des versants montagneux exposés au soleil se réchauffe plus vite que celui du fond des vallées. L'air chaud étant moins dense que l'air froid, il en découle une élévation de l'air au contact des versants ensoleillés.

Cet air qui s'élève est « remplacé » par un air plus frais, qui provient de la vallée. Ce mouvement de masses d'air induit un vent sensible dans la vallée, dit brise de vallée, et qui souffle du point le plus bas au point le plus élevé de la vallée. C'est une brise de vallée montante.

Figure 6 : représentation schématique du phénomène de brise de vallée

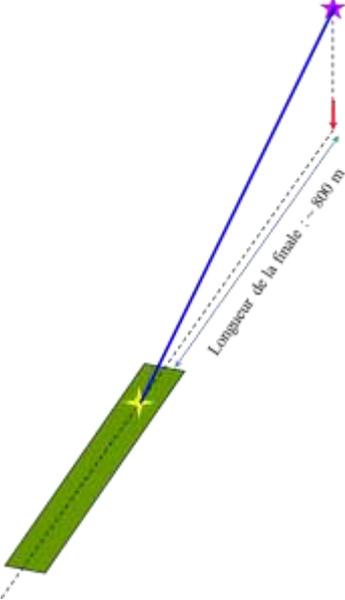
<p>Figure 9</p>

<p>Figure 8</p>
<p>3</p> <p>Le pilote « prolonge » le champ pour que sa finale dure environ 30 s (soit une longueur d'environ 800 m). Il repère ainsi au sol l'endroit de sortie du dernier virage.</p>

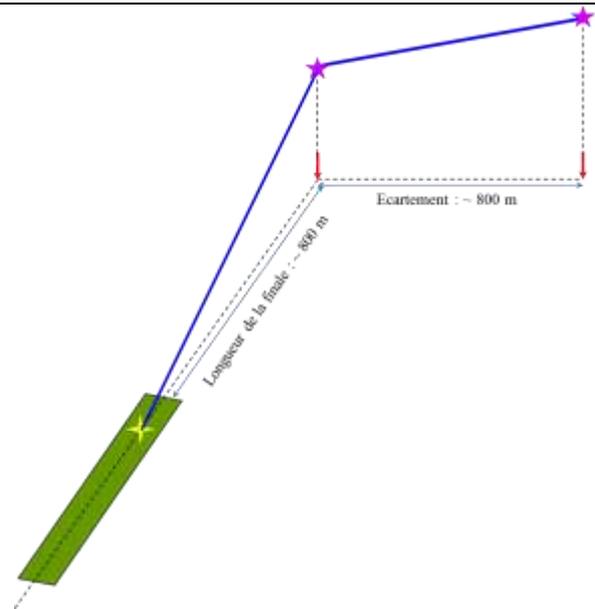
Figure 10

Le pilote trace mentalement la perpendiculaire à l'axe du champ passant par ce point.

En prenant un écartement équivalent à la longueur de la finale (~ 800 m), il détermine l'endroit du début du virage en étape de base.

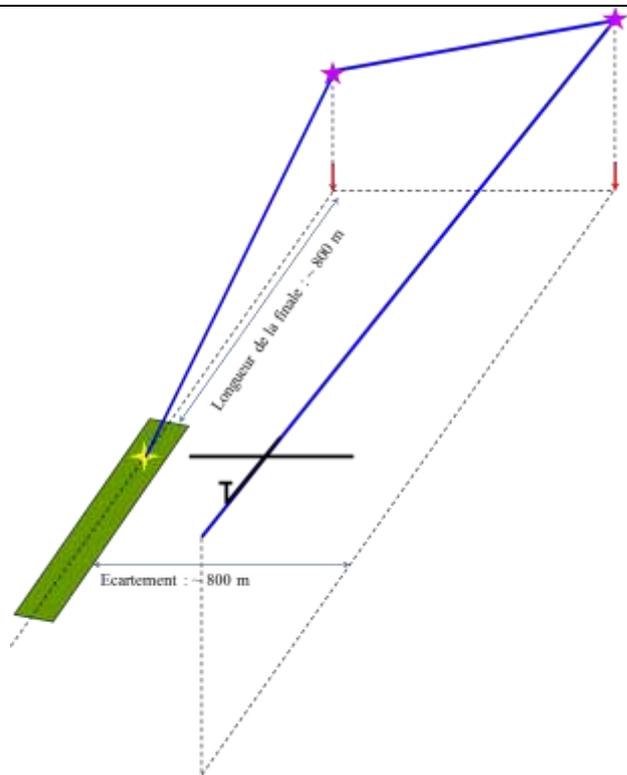
Figure 11

Le pilote trace la parallèle à l'axe d'atterrissage passant par le point défini à l'étape n°4 pour matérialiser la branche de vent arrière.

La PTL est ainsi construite !

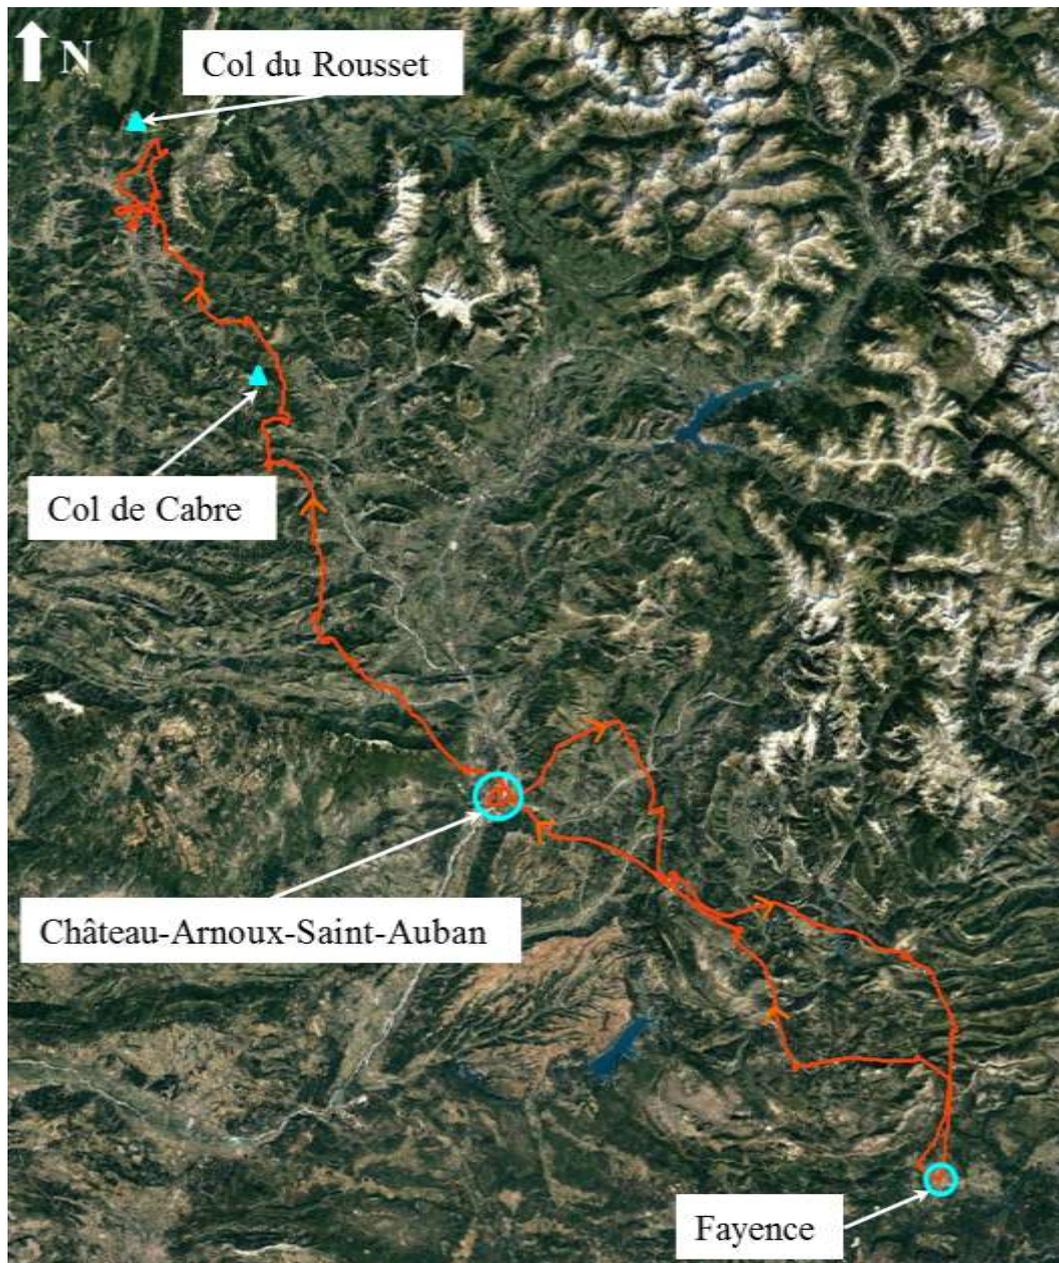
Le schéma suivant montre la trajectoire de l'appareil.

Figure 12 : trajectoire générale de l'appareil

Conformément au parcours proposé, le pilote prend tout d'abord la direction de Fayence avant de revenir vers Château-Arnoux-Saint-Auban.

Il part ensuite vers le deuxième point tournant : le col du Rousset.

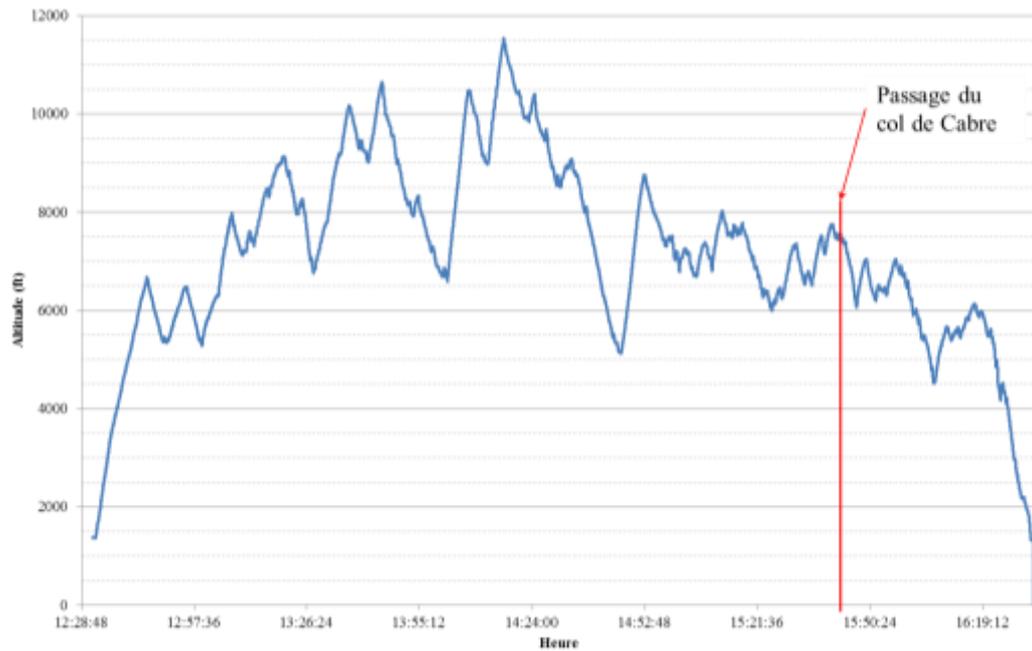
Au-delà du col de Cabre, les ascendances sont plus difficiles à trouver pour le pilote. Son altitude ne fait en moyenne que diminuer à compter de ce point.

Figure 13 : évolution de l'altitude au cours du vol

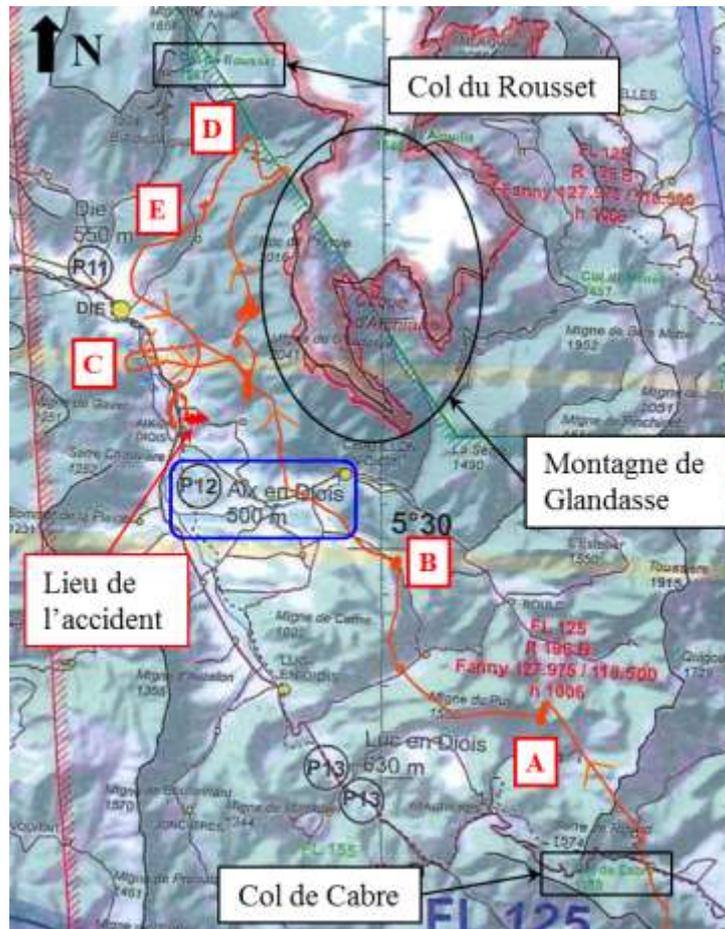
Figure 14 : représentation de la trajectoire à partir du col de Cabre

Le pilote effectue deux séries de spirales avant d'arriver au travers du champ référencé « P12 » sur sa carte (cf. repères A et B de la figure 14). Il longe ensuite la montagne de Glandasse, sans toutefois trop se rapprocher du relief (il ne se rapprochera jamais à moins de 1 500 m de ce massif). Sa recherche d'ascendance le conduit à traverser la vallée de la Drôme, sans résultat (cf. repère C).

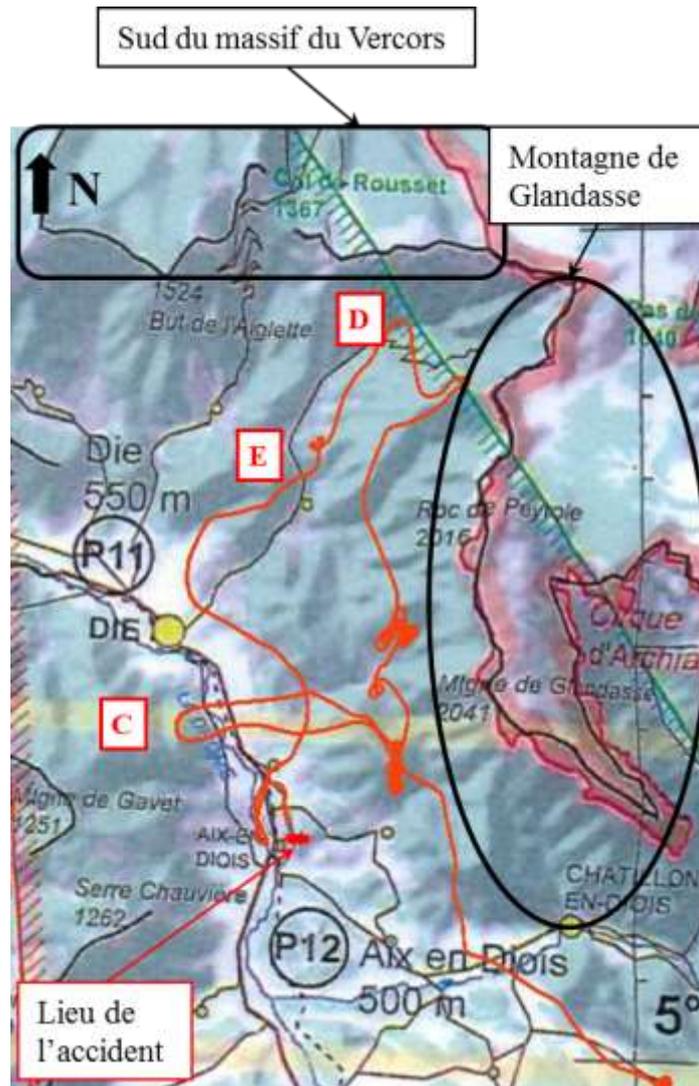
Arrivant au sud du massif du Vercors, il passe dans de violents courants descendants (cf. repère D) : son variomètre indique -5m/s^{16} et l'analyse des données enregistrées par le FLARM indique une vitesse verticale de $-11,5\text{ m/s}$.

Figure 15 : représentation de la trajectoire au Sud du Vercors

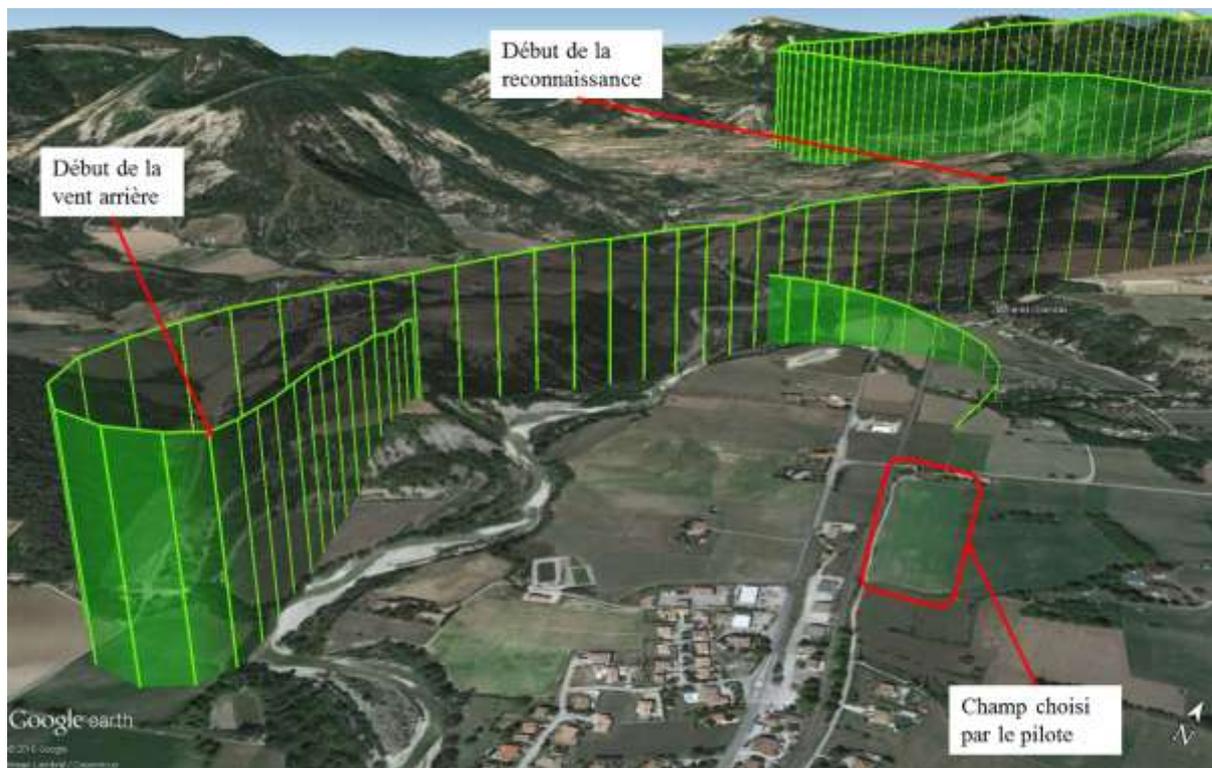
Il se reporte alors en vent arrière à environ 650 m à l'ouest du champ et à 280 m/sol sans se rendre compte que le vent vient de face. Quand il voit son point d'aboutissement à 45° sur sa droite, il vire en étape de base. Il constate qu'il est trop haut par rapport au plan de descente préconisé. Il augmente son taux de chute en sortant les aérofreins au maximum. L'analyse des données de vol montre qu'il ne réalise pas une étape de base traditionnelle mais plutôt un arc de cercle, de type prise de terrain en « U » avant de se présenter en finale. Il s'aligne sur l'axe du champ environ 10 s avant de s'y poser.

Figure 16 : visualisation de la trajectoire finale

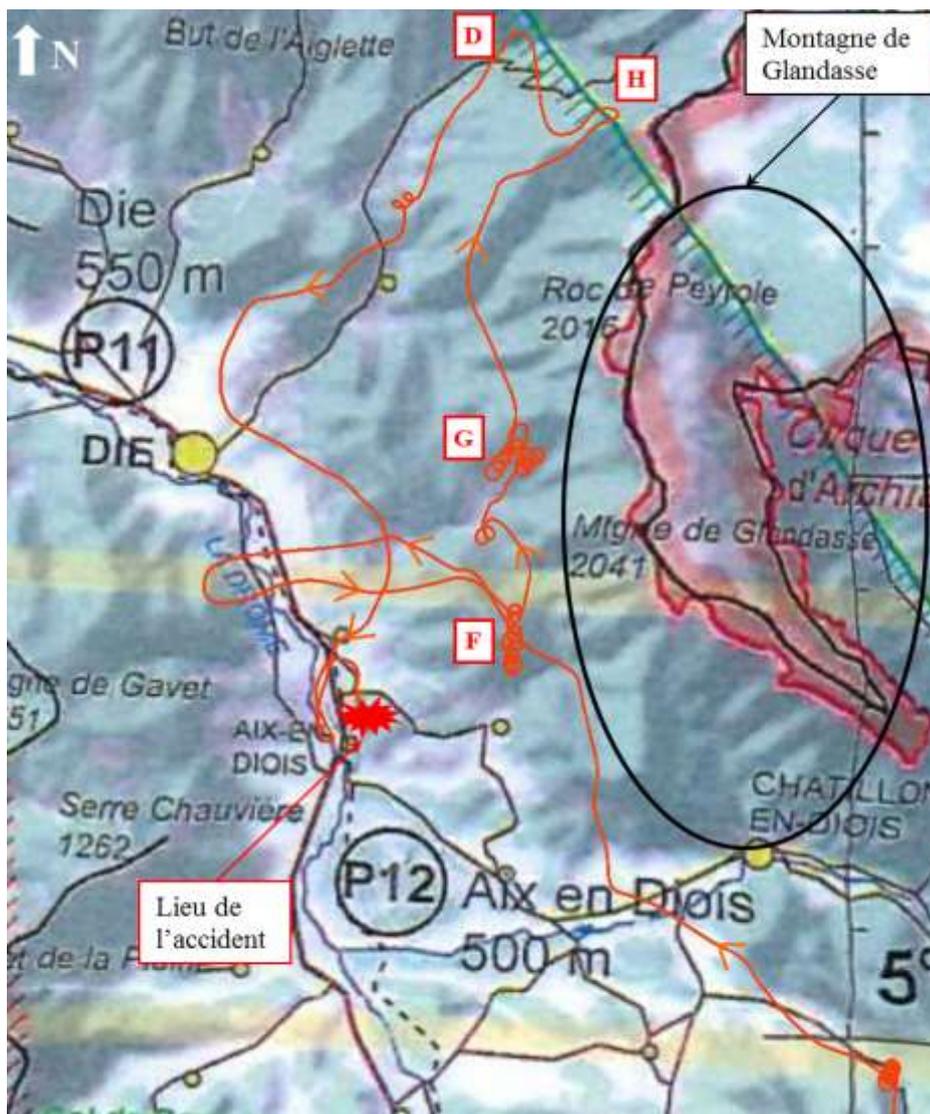
Figure 17 : représentation de la trajectoire dans la vallée de la Drôme

La pression temporelle induite par un taux de chute extrêmement défavorable juste avant la décision de renoncement (cf. repère D) augmente encore la charge cognitive du pilote.

Il rencontre tout d'abord une première série de rabattants (cf. repère H de la figure 17) où l'analyse des données de vol montre une vitesse verticale d'environ -6 m/s. Quelques minutes plus tard, il traverse une 2^{ème} zone de courants descendants (cf. repère D), où la vitesse verticale atteint -11,5 m/s. Alors qu'il se trouve encore à 1 520 m QNH (soit environ 1 100 m par rapport à la vallée), il décide à cet instant d'effectuer un atterrissage en campagne. Cette décision est prise au moment où le stress du pilote atteint son maximum, alors même que ses compétences au vol en montagne sont encore en cours de consolidation.

Le pilote poursuit son vol en direction du col du Rousset. Lorsqu'il prend la décision de renoncer (point D de la figure 17), il est plus proche du champ de Die (« P11 » sur la figure 19) que de celui d'Aix-en-Diois. Soumis à une forte pression temporelle, le pilote focalise son attention sur le rapide taux de chute et se prépare à un atterrissage en campagne sur le champ « P12 ». Il ne remet pas en question le champ choisi une vingtaine de minutes auparavant.

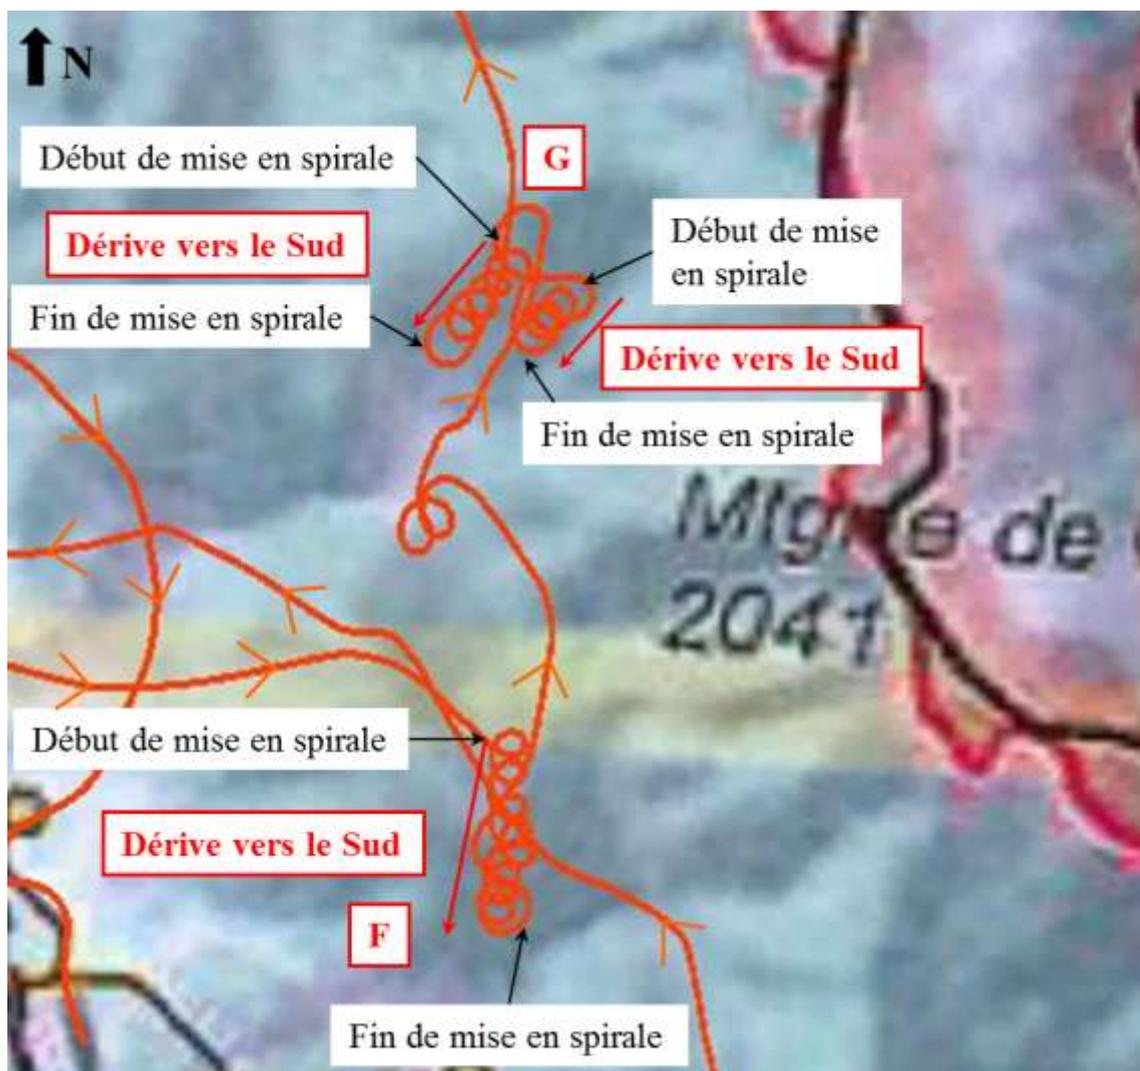
Au passage du col de Cabre, à 15h47, les conditions aérologiques sont différentes et le pilote a des difficultés à retrouver des ascendances et subit par moment de forts rabattants. L'enregistrement du FLARM montre que le trajet suivi par le pilote semble être moins efficace. A environ 12 km de son deuxième point tournant, le pilote tente à plusieurs reprises (cf. repères F et G) de retrouver de l'ascendance pour un faible bénéfice (470 m repris en 10 minutes).

Figure 18 : représentation de la dérive durant les mises en spirales

Compte tenu du changement des conditions aérologiques, le pilote se focalise sur sa recherche d'ascendance. Il effectue de nombreuses spirales (cf. repères F et G). Lors de celles-ci, le pilote n'identifie pas une forte dérive vers le sud indiquant un vent du nord. Cette conscience erronée de la situation le conduit à choisir un itinéraire non adapté aux conditions aérologiques, le menant dans une zone où la configuration des montagnes entraîne l'apparition de forts rabattants en cas de vent du nord (cf. repère D).

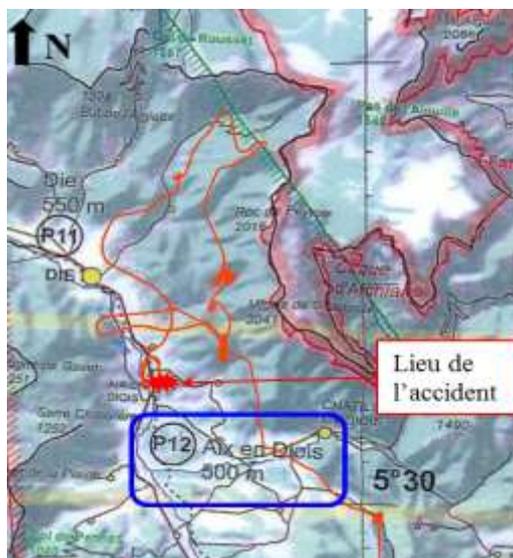
Après le passage du col de Cabre, le pilote constate un changement des conditions aérologiques. Dès lors, il décide d'anticiper un éventuel atterrissage en campagne et identifie à l'aide de sa carte²¹ et de son recueil des champs « vachables »²² une aire d'atterrissage. Il repère le champ d'Aix-en-Diois, le champ « P12 » sur la carte ci-dessous.

Figure 19 : localisation du champ Aix en Diois par rapport à la trajectoire

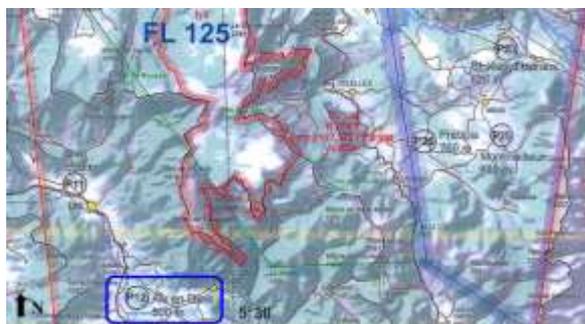
Figure 20 : extrait du recto de la carte de vol à voile

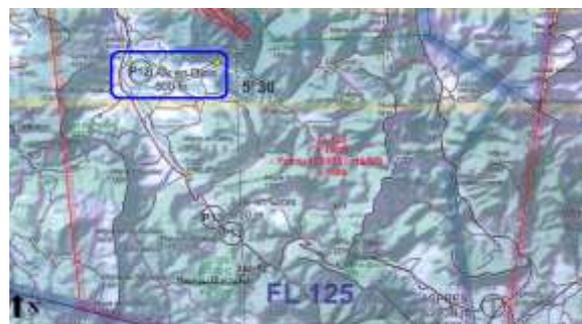
- depuis le début de son vol, le pilote regarde le verso de la carte (cf. figure 21). Cette partie ne couvre pas le champ « P11 ». Quand le pilote passe dans le travers du champ d'Aix-en-Diois, il ne retourne pas sa carte. Le pilote n'a donc jamais vu qu'il existait le champ « P11 » à Die.

Figure 21 : extrait du verso de la carte de vol à voile

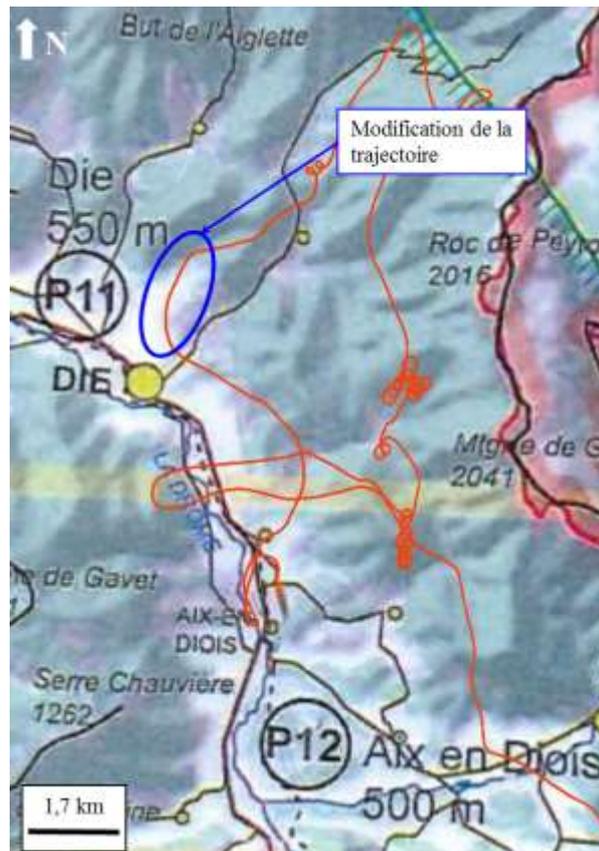
Alors qu'il est en direction et à 2 km du champ de Die, il modifie sa trajectoire pour aller en direction du champ « P12 ». Choisir le champ « P12 » ne lui aurait pas assuré de déterminer le sens du vent mais lui aurait permis de disposer de quelques minutes supplémentaires pour analyser son environnement.

Figure 22 : localisation du champ de Die par rapport à la trajectoire

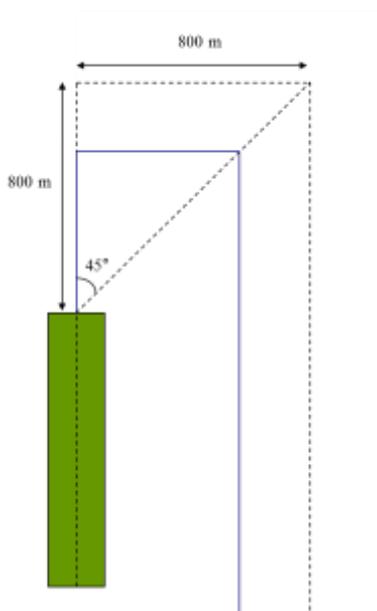
Ainsi, un pilote avec un écartement trop faible ou trop grand en vent arrière se retrouvera avec une finale respectivement trop courte ou trop longue.

Figure 23 : représentation d'une vent arrière trop proche

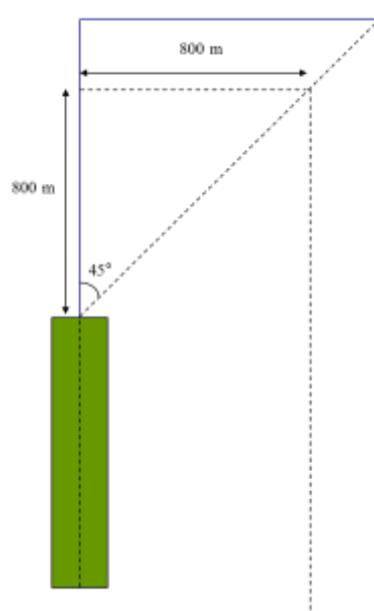
Figure 24 : représentation d'une vent arrière trop éloignée

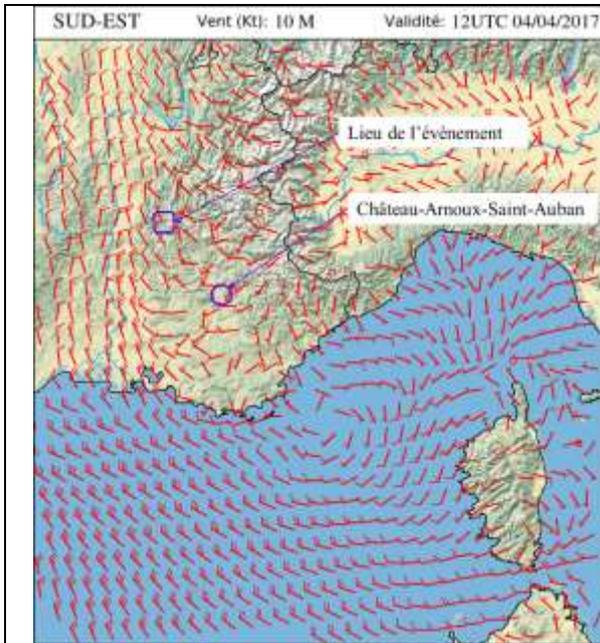
Figure 25 : carte des vents à 10 m, valide le 4 avril 2017 à 14h

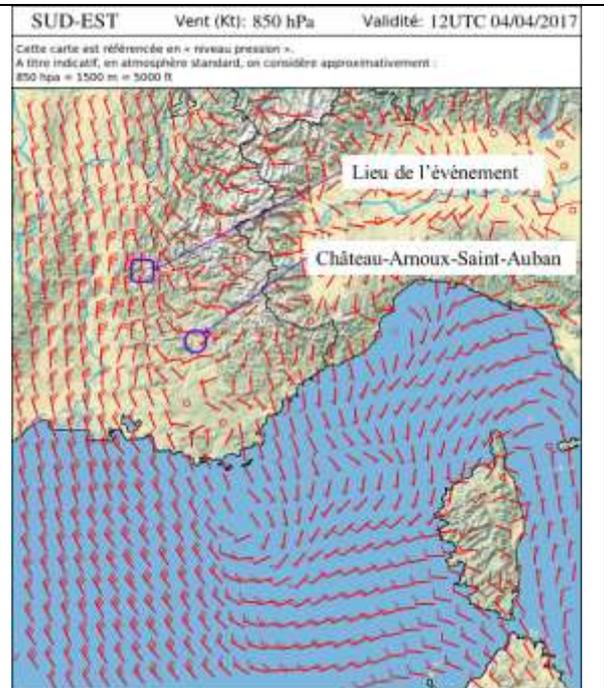
Figure 26 : carte des vents à 1 500 m, valide le 4 avril 2017 à 14h

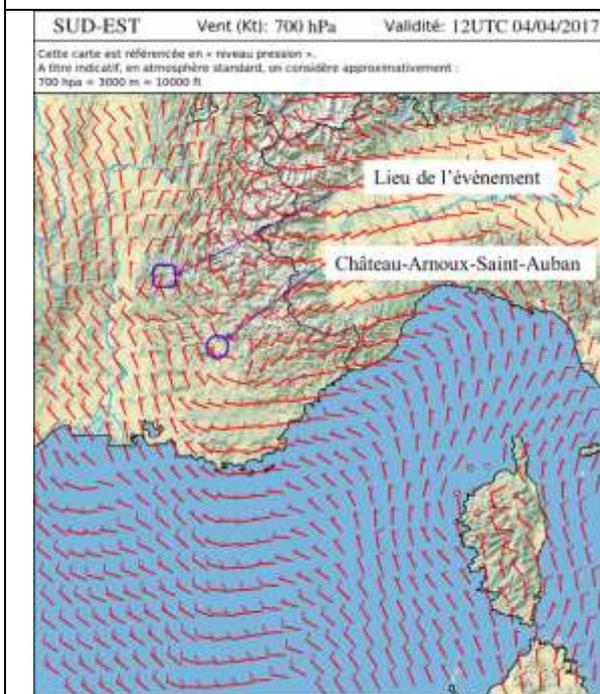
Figure 27 : carte des vents à 3 000 m, valide le 4 avril 2017 à 14h

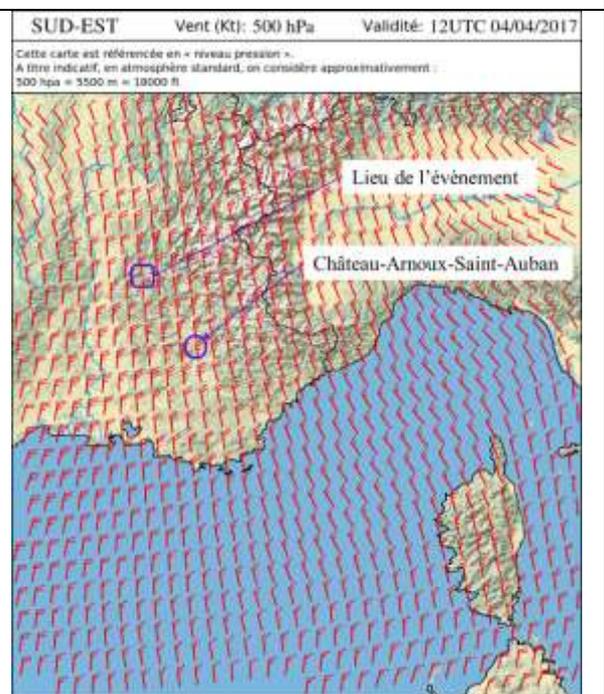
Figure 28 : carte des vents à 5 500 m, valide le 4 avril 2017 à 14h
