Bureau enquêtes accidents défense air

RAPPORT D'ENQUÊTE DE SÉCURITÉ

BEAD-air-A-2016-012-I

Date de l'évènement	24 août 2016
Lieu	Gièvres (41)
Type d'appareil	Pégase C101A
Immatriculation	F-TFUG / n°B448
Organisme	Armée de l'air
Unité	Escadron d'instruction au vol à voile « Chambord »

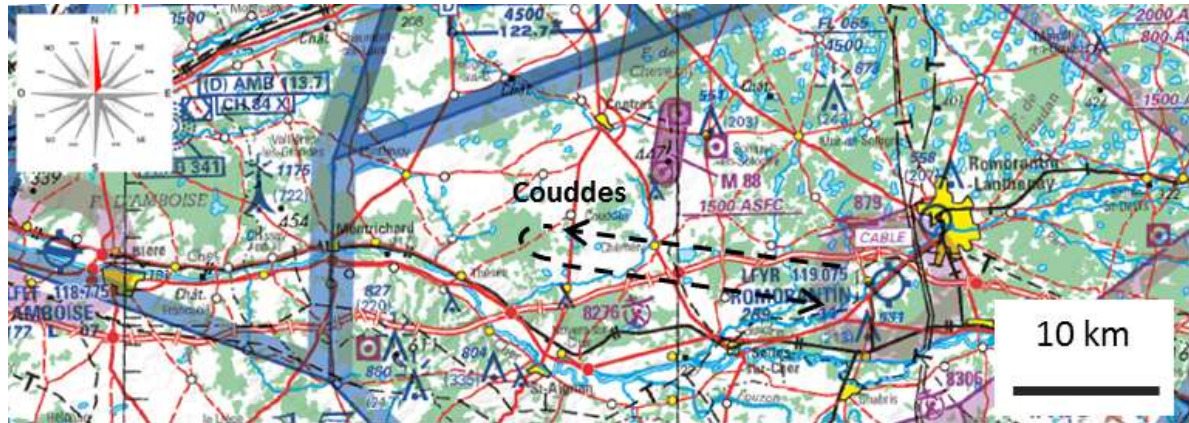
Trajectoire estimée par le pilote

A 18h20, le planeur est à une hauteur de 800 m et à une position qu'il estime aux environs de Couddes (à 22 km ouest-nord-ouest du terrain). Réalisant être sorti du cône assigné (finesse 20 et 250 m pour le tour de piste), le pilote fait demi-tour vers le terrain en espérant trouver une ascendance sur sa route.

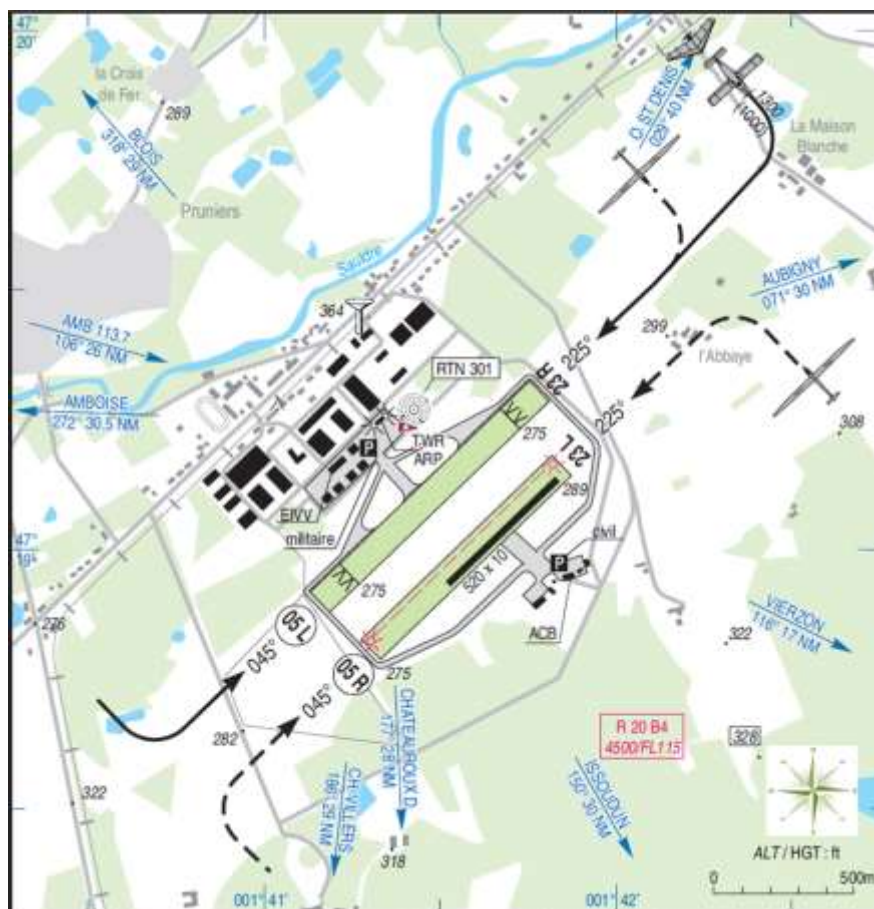
Extrait de la carte de l'aérodrome de Romorantin Pruniers

Vers 18h35, à environ dix kilomètres de l'aérodrome et une hauteur estimée de 250 m, il demande à se poser à contre QFU⁴ pour une approche directe en piste 05L. A la radio, la voix est posée, le ton est calme. Un instructeur, situé en bord de piste, lui indique que la demi-bande droite de la piste 05L est libre. Environ trente secondes après, un autre planeur, le Pégase B611, s'annonce en vent arrière 23R.

L'instructeur organise alors une déconfliction en conseillant un atterrissage 23R partie gauche pour le B611 et 05L partie gauche pour le B448.

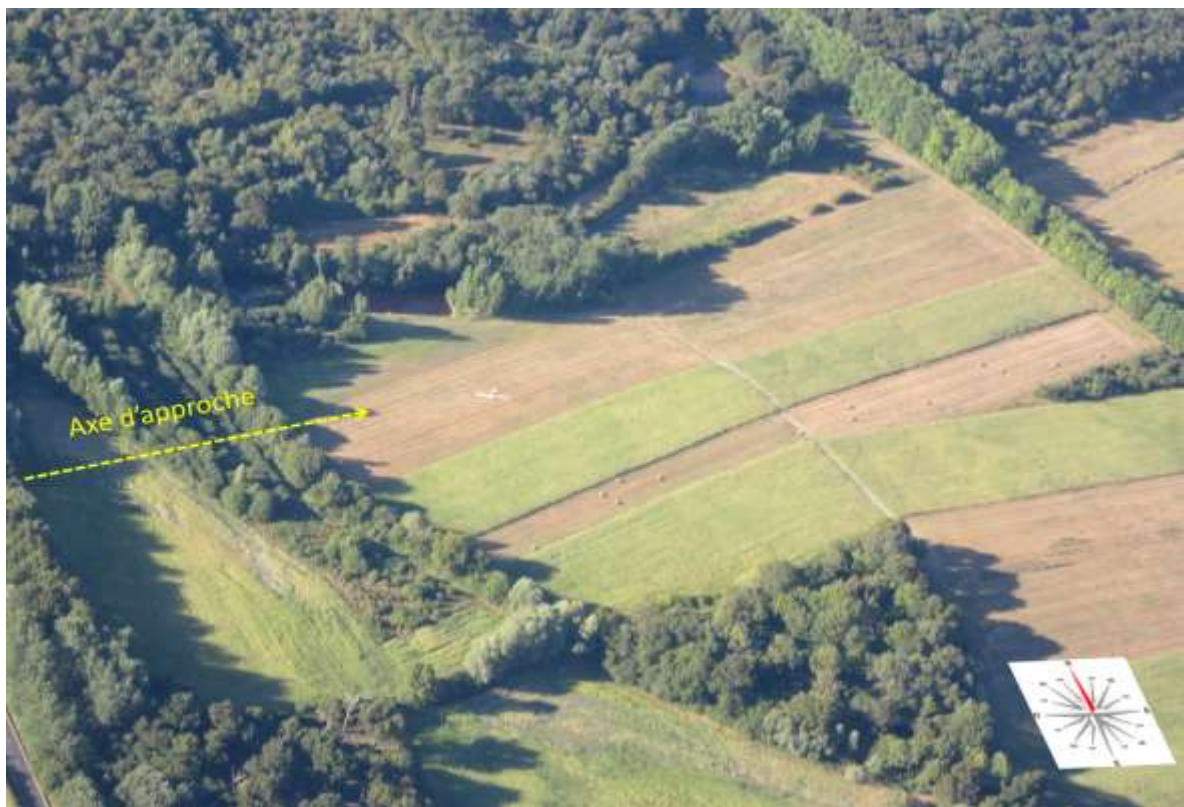
La zone de poser en campagne est un champ moissonné bordé d'arbres et traversé par un chemin.

Vue aérienne de la zone de poser

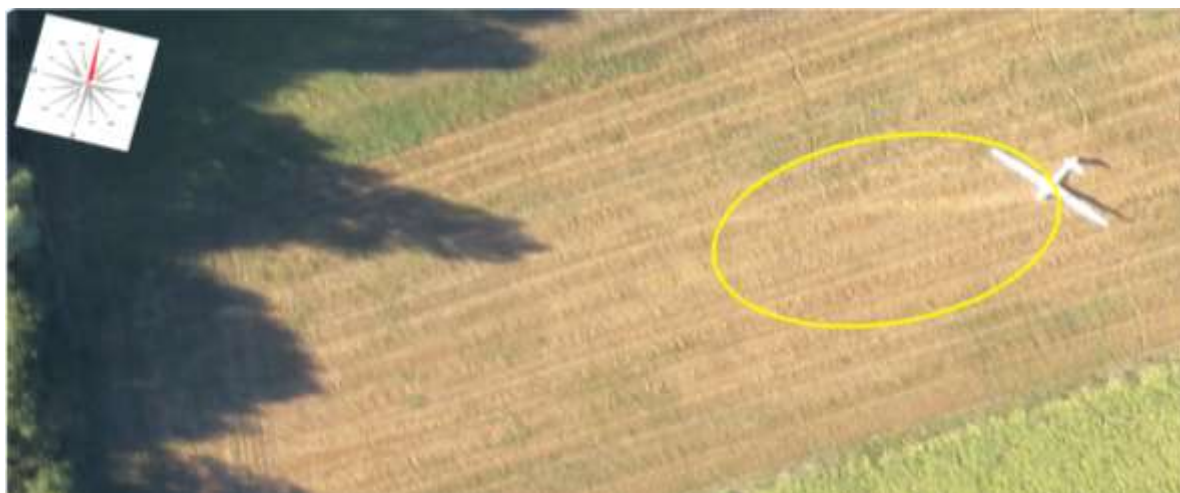
Le chaume est couché sur une longueur d'une trentaine de mètres en direction de l'est-nord-est. Les traces débutent à environ 70 m de la lisière ouest et s'arrêtent au planeur.

Vue aérienne des traces du poser

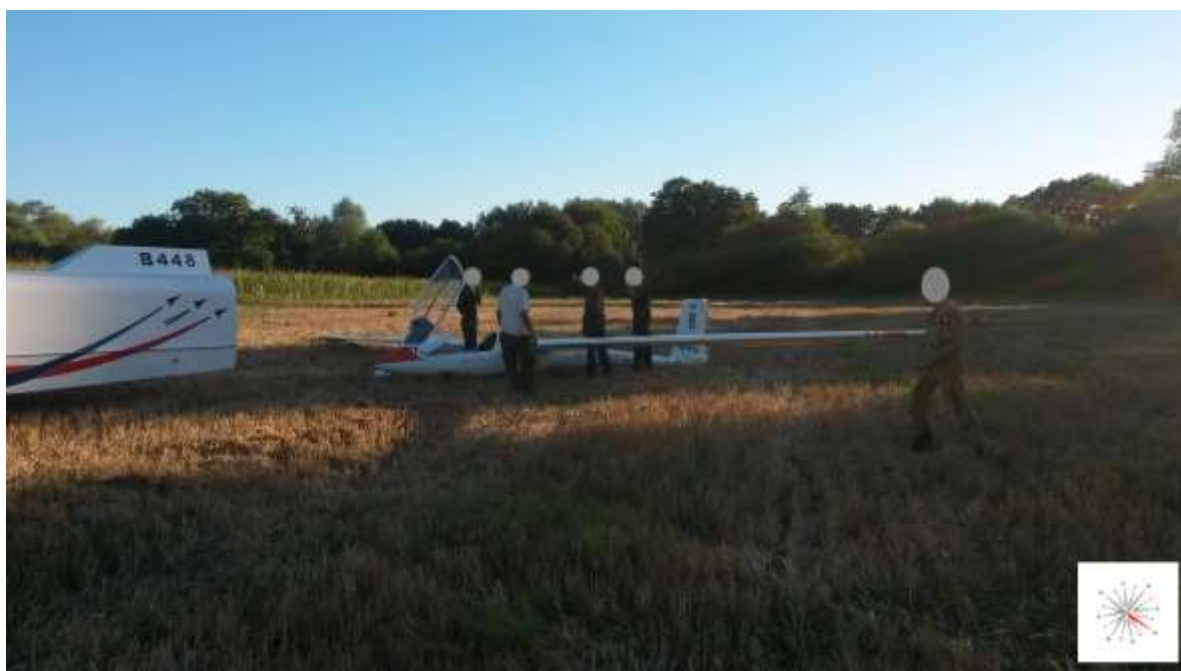
Les dommages subis par le planeur concernent le fuselage, le train d'atterrissage, l'empennage, l'aile droite et les commandes de vol.

Vue générale du planeur

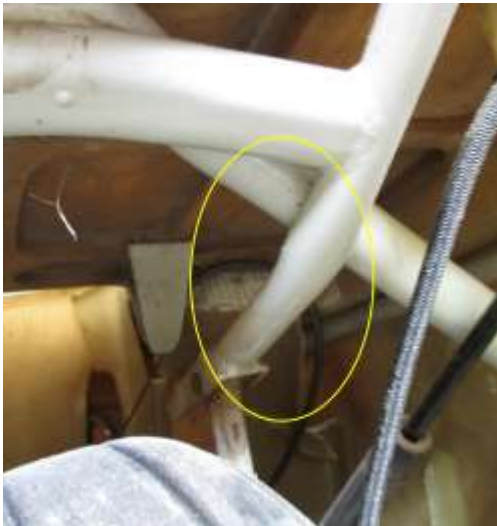
Le train d'atterrissage a reculé et s'est enfoncé dans son caisson en déformant la fourche et son mécanisme de rentrée / sortie. La commande de train a reculé.

Vue de la déformation de la fourche de train

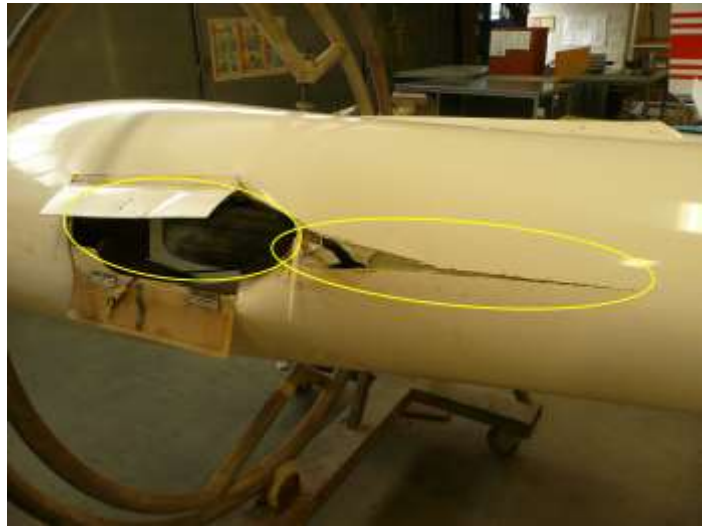
Le nez du fuselage est déformé. Le cadre 6¹² a reculé. Le dessous du fuselage comporte de nombreux éclats de résine et est déchiré sur 60 cm à l'arrière du caisson de train.

Vue du recul du train et de la déchirure du fuselage

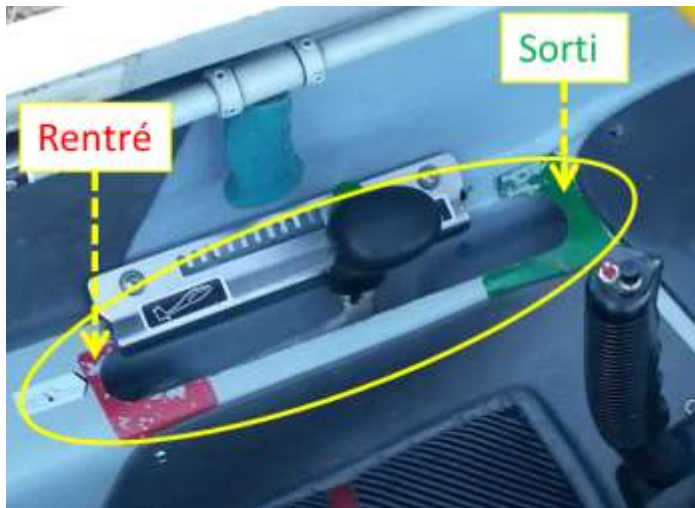
Vue du recul de la commande de train

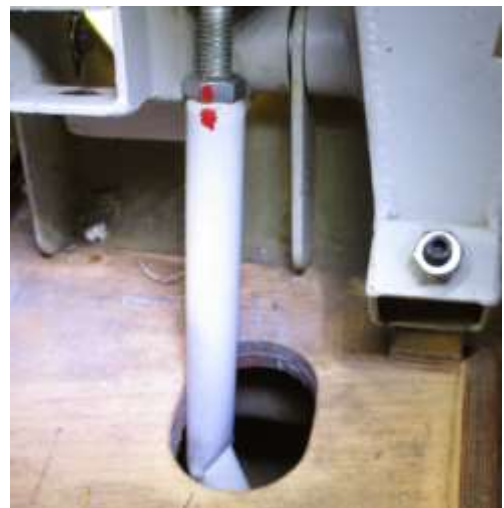
Les bielles obliques des commandes de gauchissement, logées dans le caisson de train, ont subi des déformations ayant entraîné le blocage des gouvernes de gauchissement et de profondeur.

Vue des dommages d'une bielle oblique des commandes de gauchissement

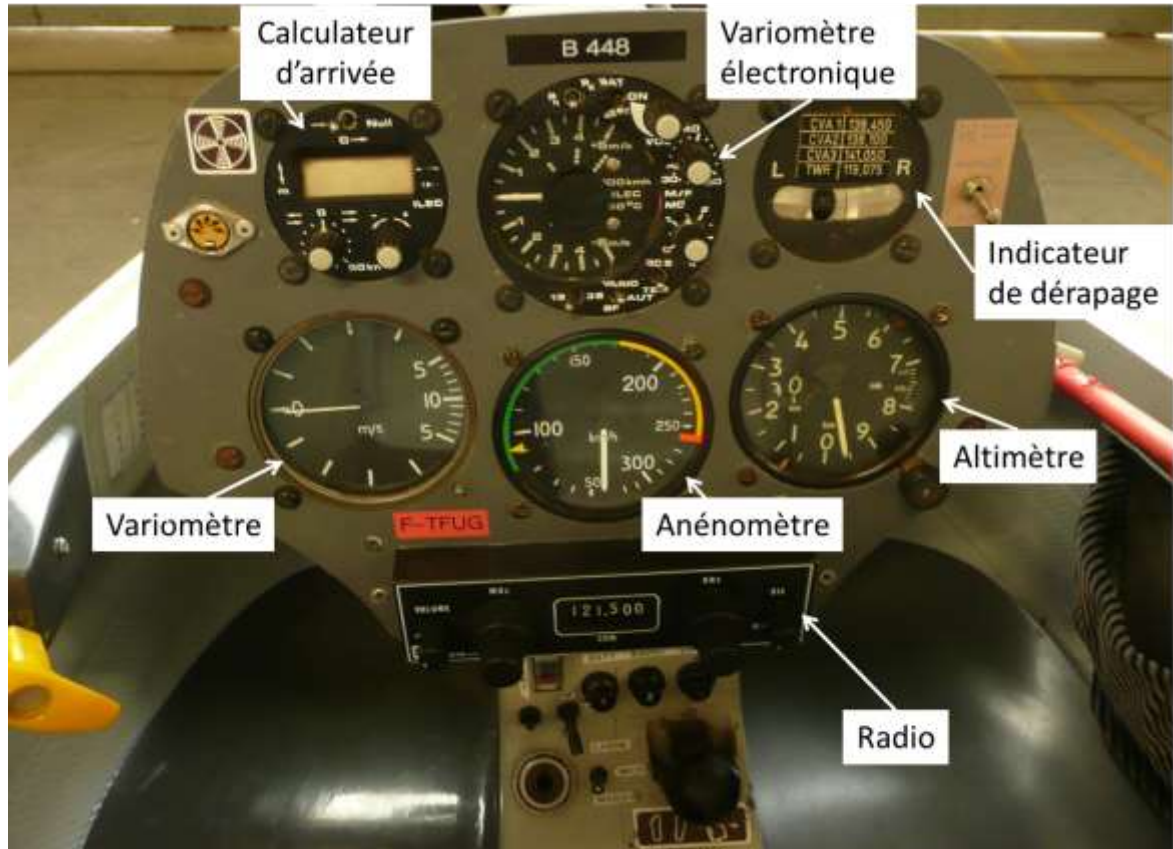
Vue de la planche de bord du Pégase B448

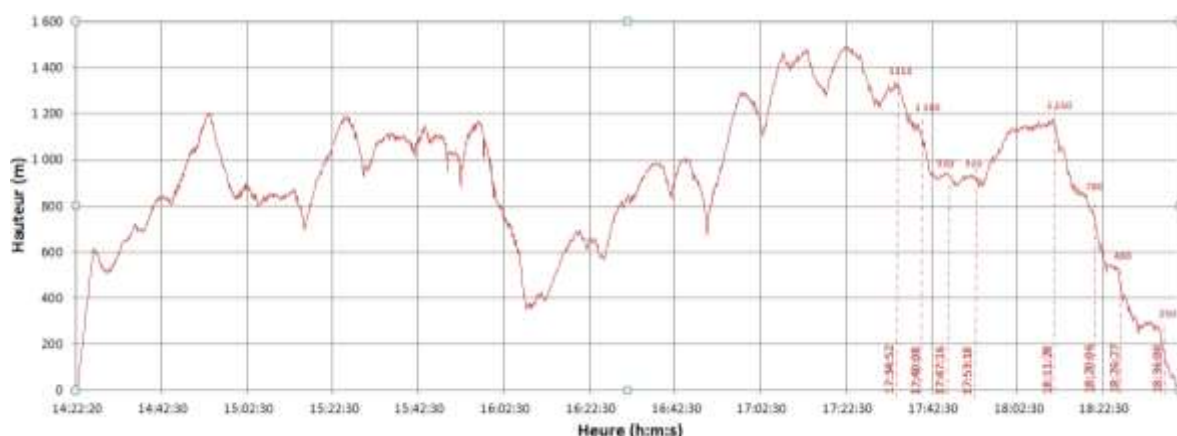
Trajectoire verticale du B448 le 24 août 2016

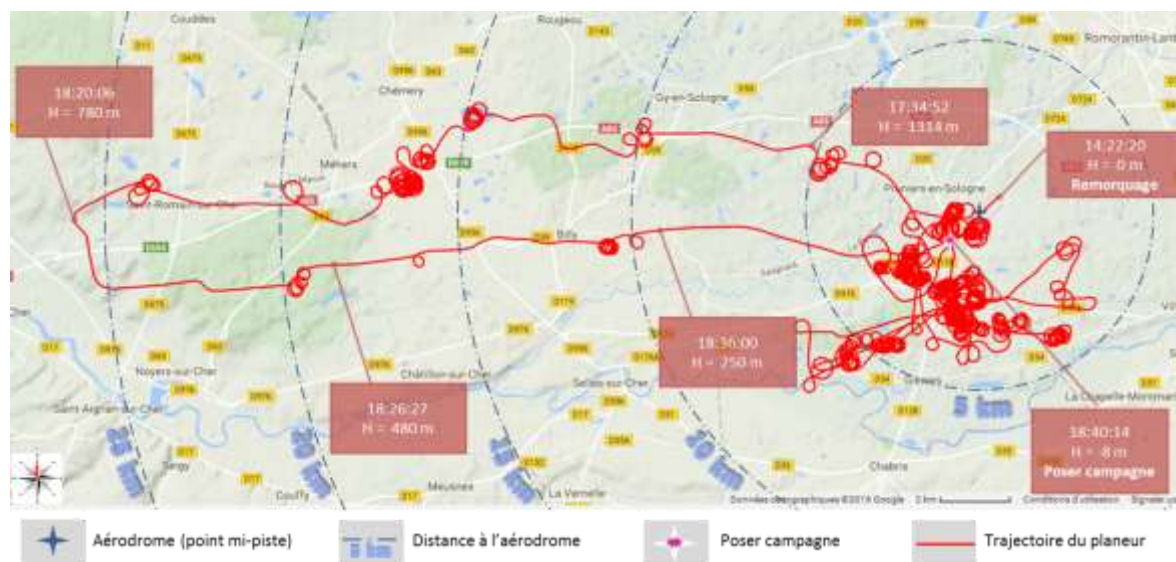
Trajectoire horizontale du B448 le 24 août 2016

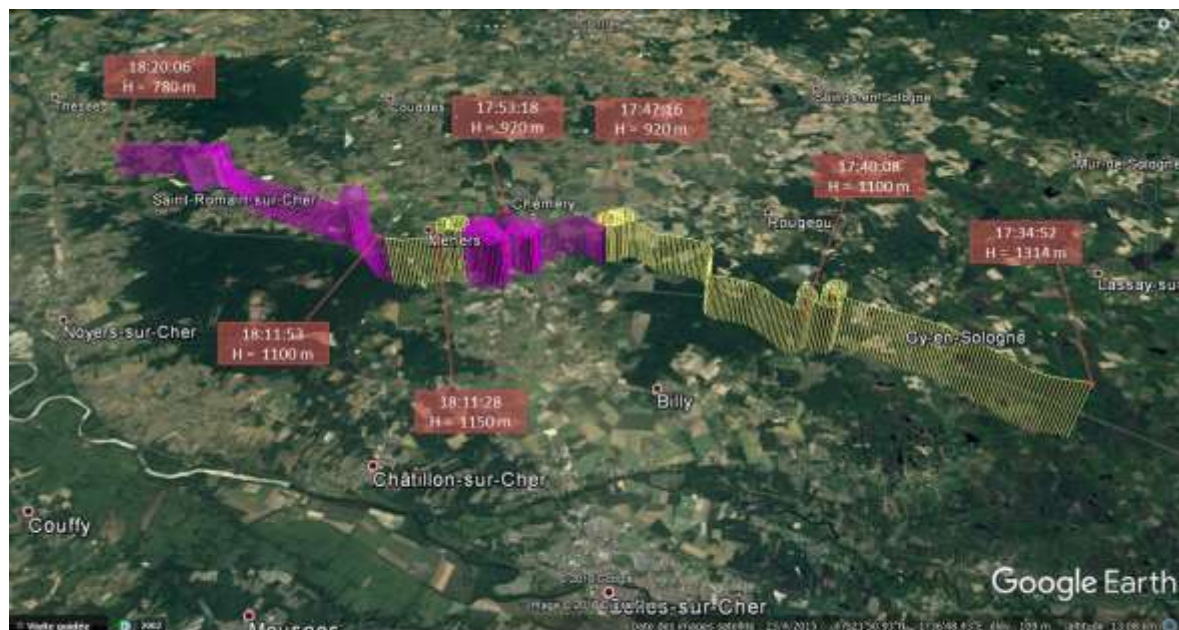
Traduction du cône de consigne (finesse 20 + 250 m)
en hauteur minimale en fonction de la distance

Trajectoire du planeur dans le cône assigné
 Trajectoire du planeur hors cône assigné

Modélisation de la sortie du cône assigné en éloignement vers l'ouest

Alors qu'il s'éloigne du terrain en direction de l'ouest, le pilote est concentré sur ses exercices de centrage des ascendances pour lesquels il va enchaîner les spirales au gré des thermiques sans contrôler entre chaque série de spirales sa position par rapport au cône assigné. Il sort et rentre dans le cône sans en avoir conscience.

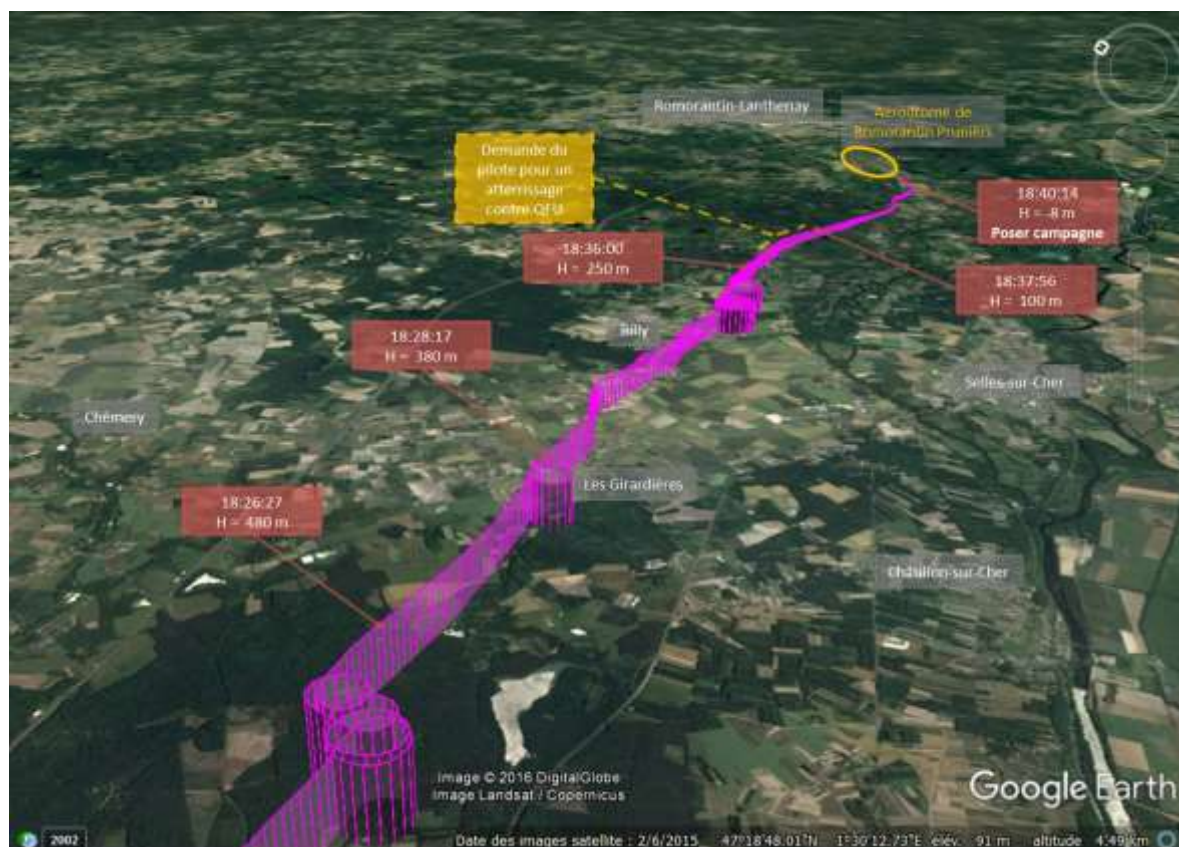
Modélisation de la trajectoire en dessous de 500 m de hauteur

Le pilote réalise plusieurs séries de spirales qui ne lui permettent pas de gagner d'altitude. Il décide néanmoins de poursuivre vers l'aérodrome via une arrivée directe en piste 05L et s'engage à une hauteur inférieure à 200 m dans le survol d'une zone dépourvue d'aire vachable¹⁷.

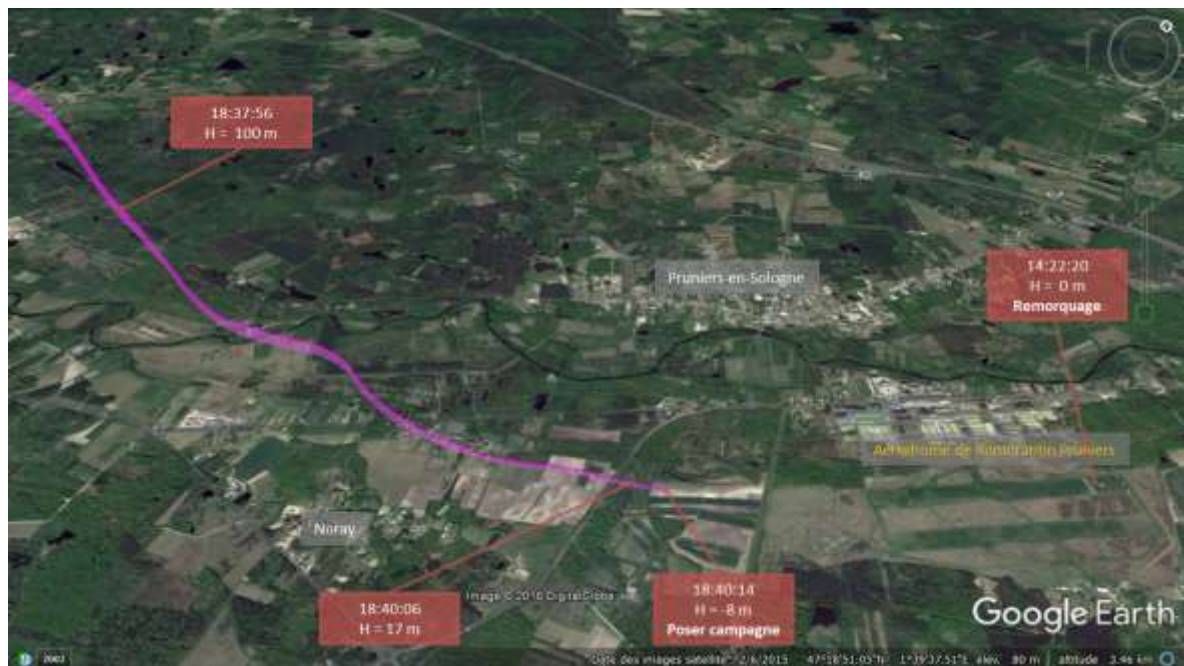
Modélisation de la trajectoire des 3 dernières minutes de vol

A 18h37min57s, le planeur passe en dessous des 100 m de hauteur par rapport au terrain. N'ayant pas visuel sur le planeur, l'instructeur s'enquiert de sa position et de son altitude. Lorsque le pilote lui répond qu'il se trouve à 100 m de hauteur, l'instructeur lui demande de se poser dans un champ devant lui.

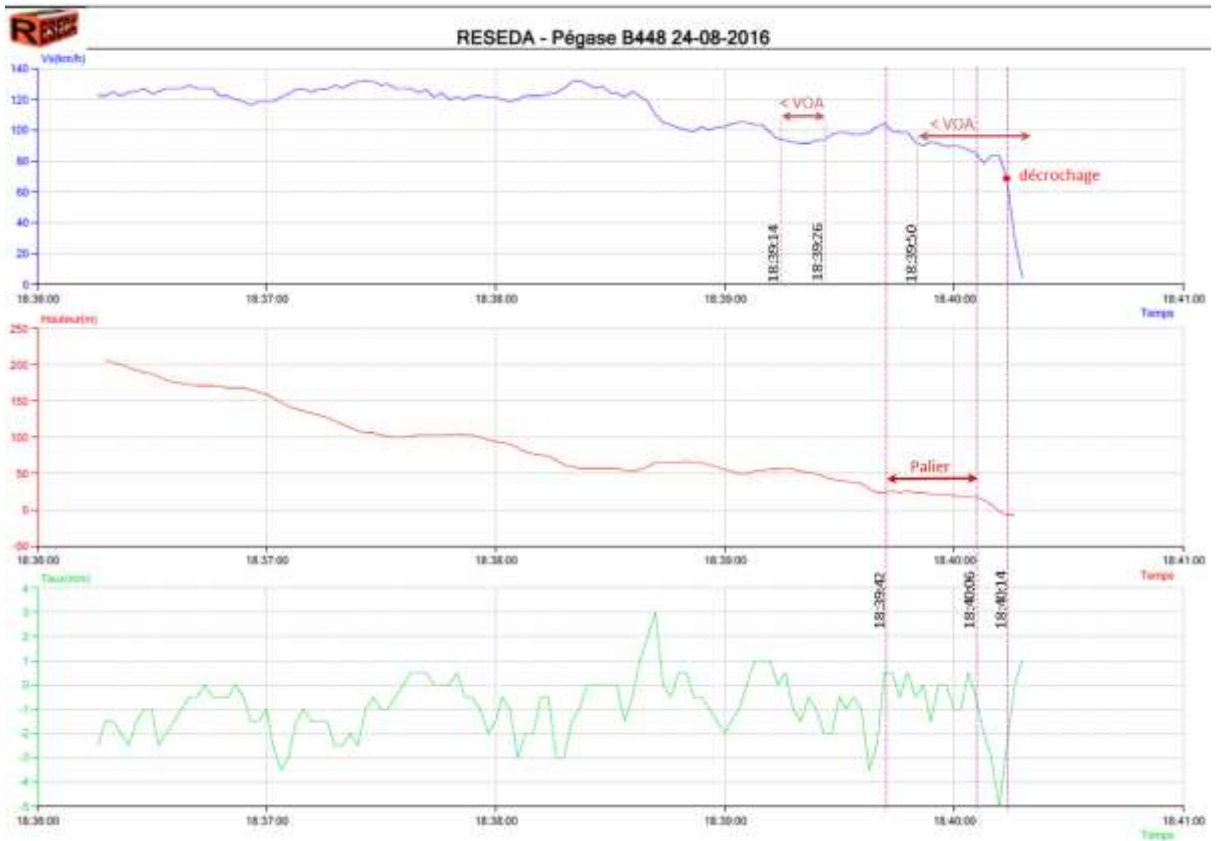
Au taux de descente affiché, la vitesse d'approche ne présente pas une marge suffisante par rapport à la vitesse de décrochage (74 km/h) pour permettre l'arrondi. Le planeur décroche et impacte durement le sol. Le train s'affaisse. Les déformations structurales bloquent les gouvernes de profondeur et de gauchissement. En heurtant le sol, l'aile droite provoque le pivotement du planeur sur 120 degrés.

Analyse des paramètres du FLARM enregistrés en finale

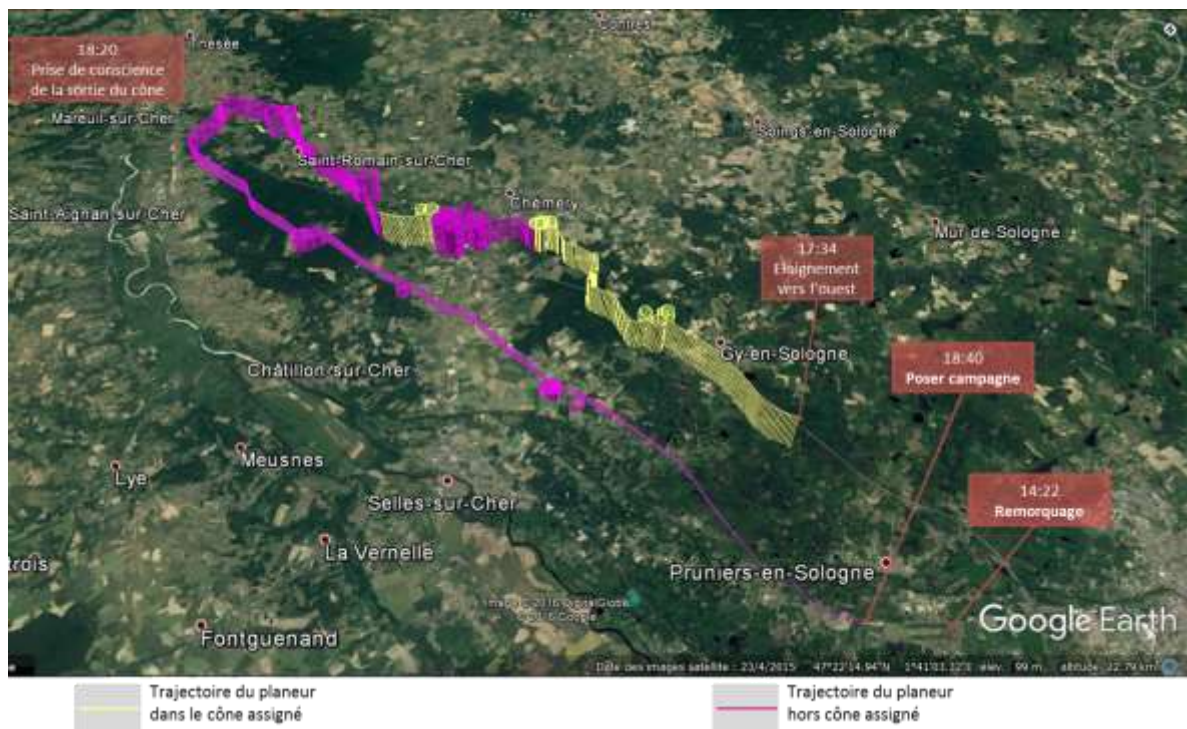
Modélisation de la sortie du cône assigné et de la route retour

Lorsque le pilote décide de faire demi-tour, le planeur est sorti du cône assigné depuis neuf minutes. Compte tenu de sa hauteur et de sa distance par rapport au terrain de départ, le planeur nécessiterait une finesse de 36 pour l'atteindre sans marge de sécurité. Dans ces conditions, un pilote breveté lâché sur Pégase est réputé savoir que l'accessibilité du terrain n'est pas assurée, même avec un pilotage fin. Toutefois, l'absence de carte adaptée et préparée ne permet pas au pilote de prendre conscience rapidement de sa sortie du cône assigné et de la proximité de trois autres terrains.

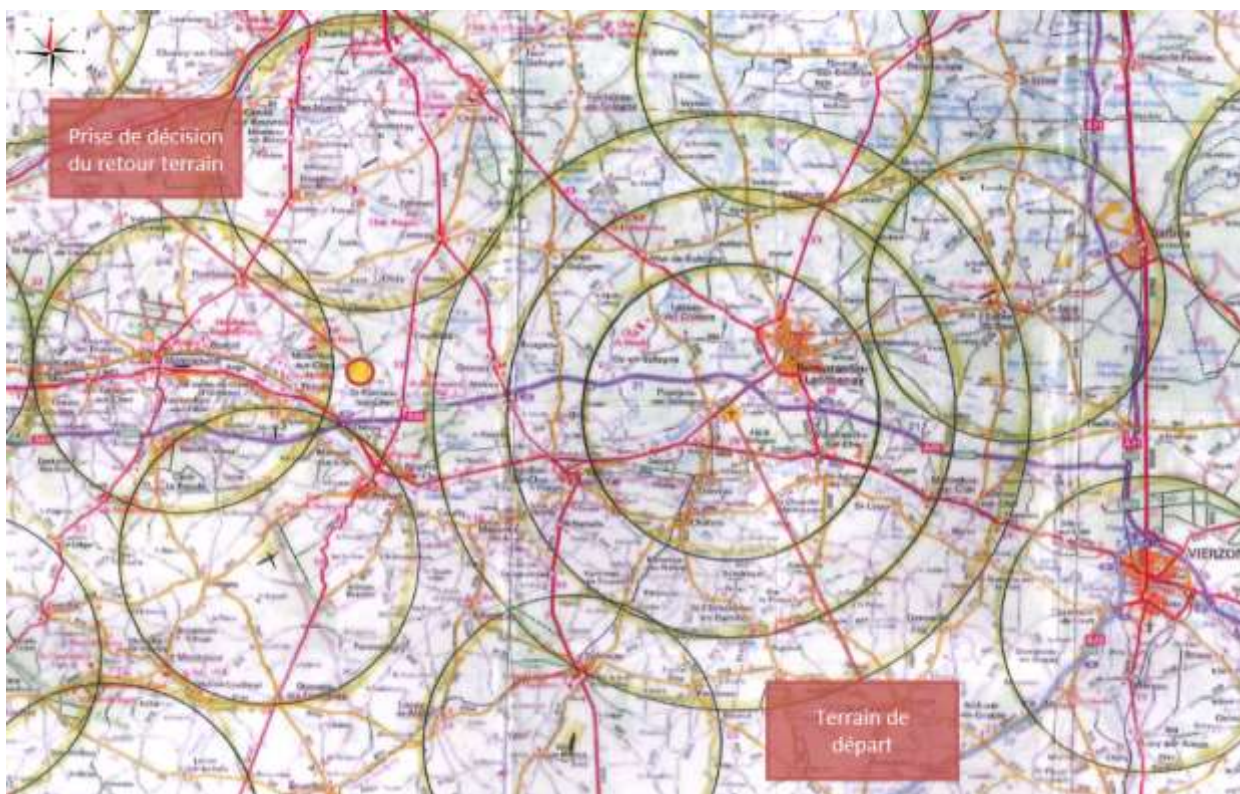
Extrait de la carte 1/250 000 de l'EIVV

- un excès de motivation issu d'une ambition professionnelle exacerbée ;
- une conscience de la situation erronée induite par l'utilisation d'une carte de navigation inappropriée par son échelle et la non identification des terrains les plus proches par l'absence de cercle autour des terrains praticables ;
- une baisse des capacités attentionnelles du pilote induite par une fatigue accumulée au cours du vol ;
- la faible expérience du pilote qui n'a aucune compétence pour l'atterrissage en campagne ;
- la persévération alors que la hauteur ne cesse de diminuer et qu'il franchit successivement les seuils de 500 m et de 250 m.
