# BEAD-air

## RAPPORT

## D'ENQUÊTE DE SÉCURITÉ

### BEAD-air-A-2015-009-A

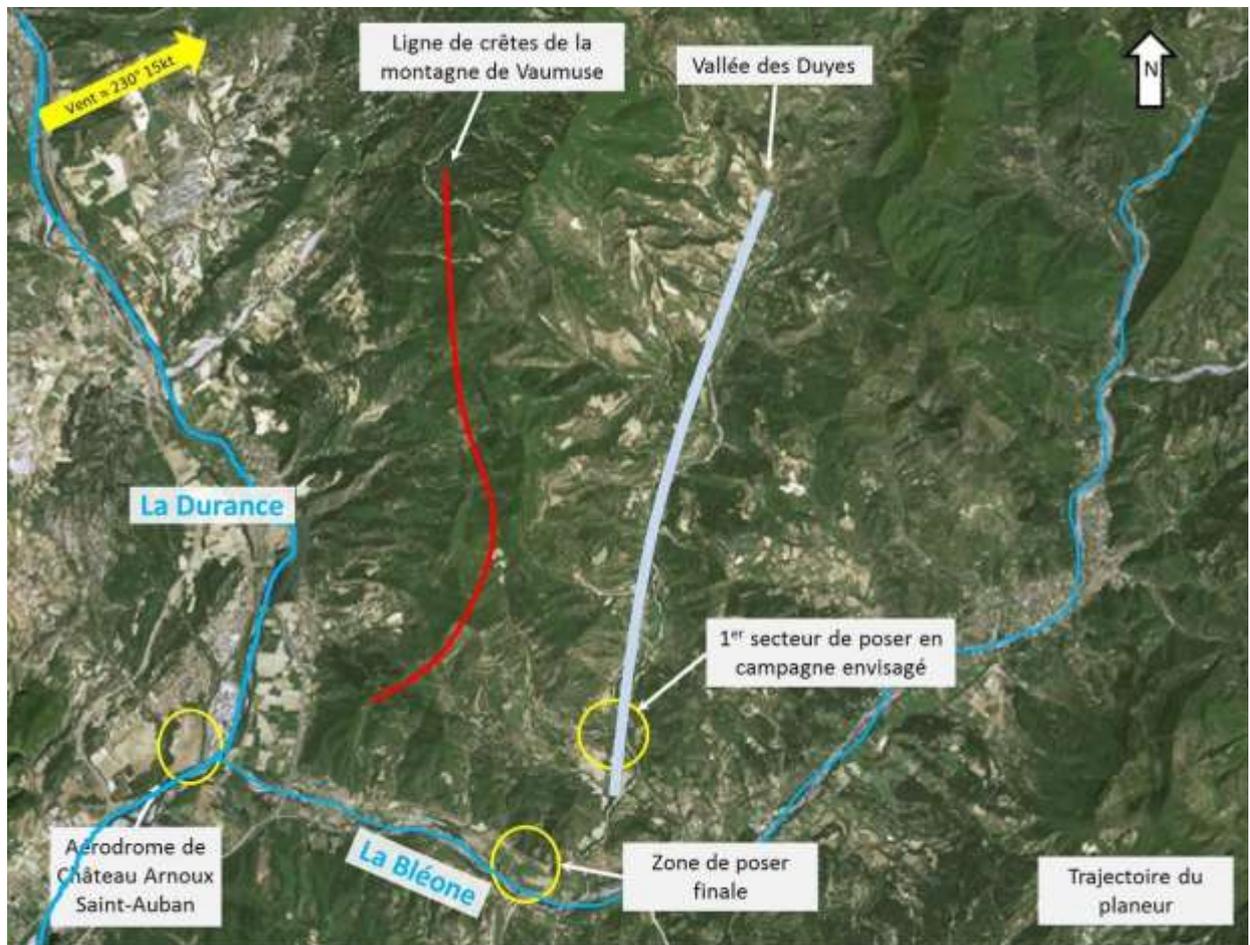
Zones d'évolution du planeur

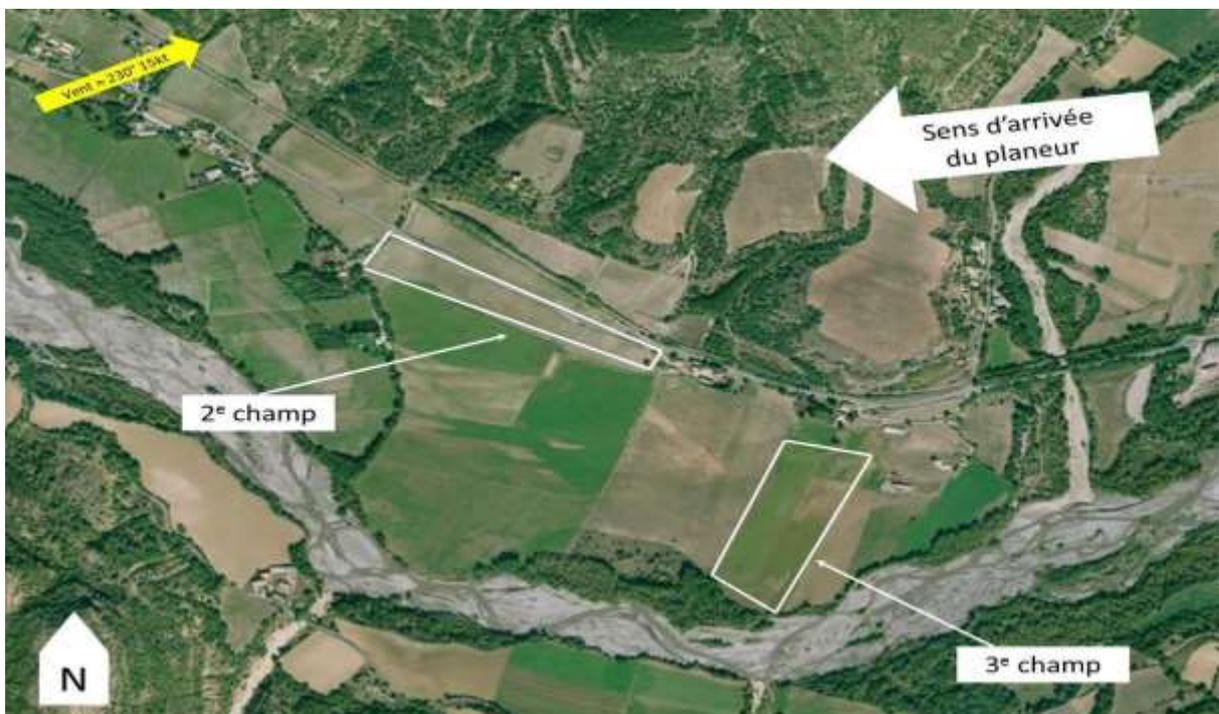
Disposition des deux terrains dans la vallée de la Bléone

Le deuxième terrain choisi par l'instructeur se trouve dans la vallée de la Bléone. Orienté est / ouest, il mesure environ 700 m de long (largeur de 50 à 100 m). Il présente un dévers de la gauche vers la droite et le sol est constitué de blé fauché.

Le troisième terrain choisi pour le poser est un champ de luzerne. Long d'environ 400 m (largeur d'environ 150 m), il est perpendiculaire au précédent. La moitié sud du champ est en légère pente descendante vers le sud.

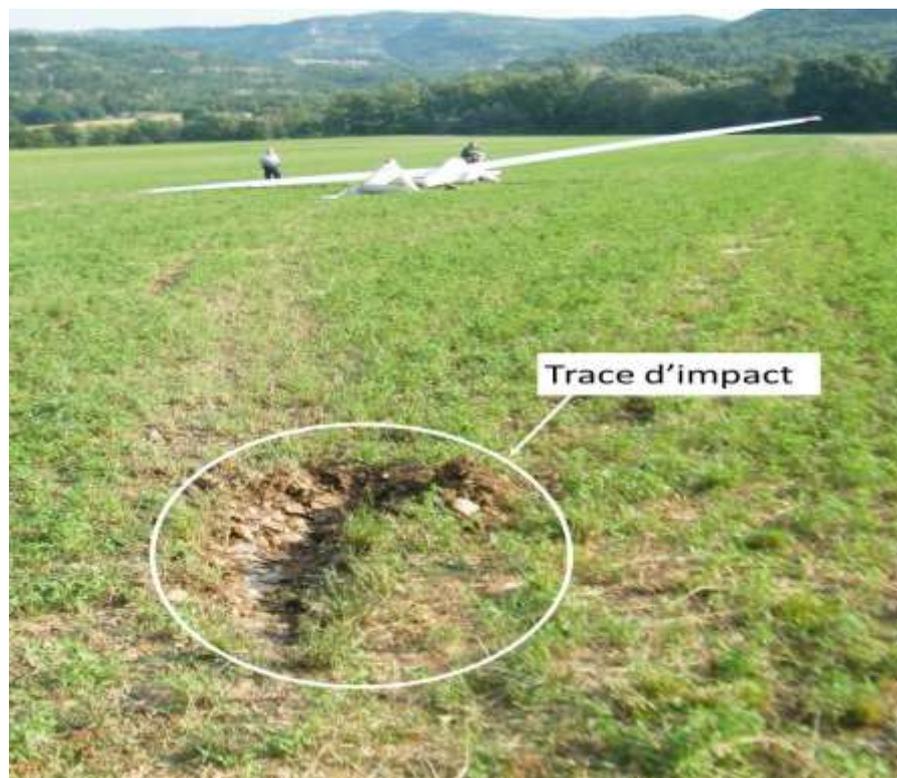
L'appareil se trouve sur la partie haute du champ. Les débris (petits morceaux de matériaux composites) sont retrouvés entre l'impact au sol et l'épave.

Trace d'impact au sol et position finale du planeur

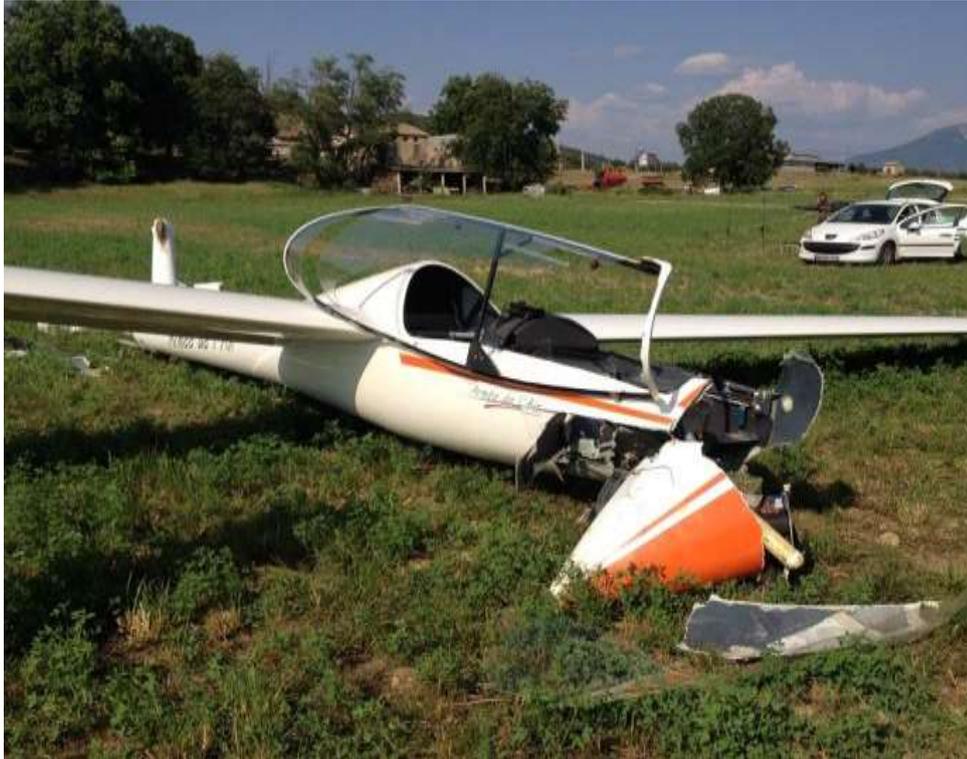
Les dégradations subies par le planeur lors de l'impact avec le sol sont multiples.

Vue générale du planeur

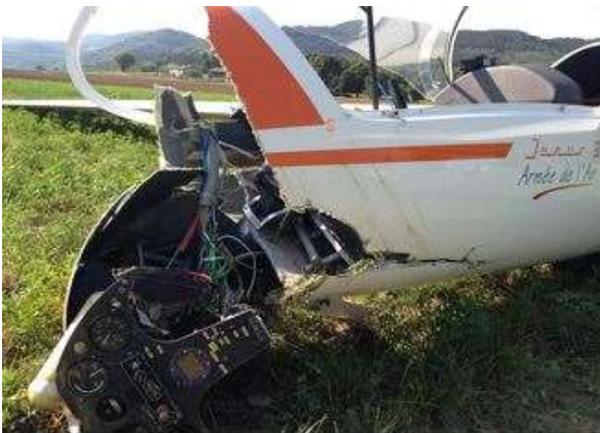
- Le fuselage est sectionné au niveau du poste de pilotage avant et la queue à 1 mètre de la dérive ;
- la verrière est détruite sur la partie avant ;
- la gouverne de direction est arrachée et celle de profondeur détruite ;
- le train d'atterrissage est déformé.

Avant du planeur

Les endommagements du cockpit (fuselage avant, verrière, poste de pilotage) et du train d'atterrissage sont dus au choc initial. Les détériorations des gouvernes (direction et profondeur) et de la queue du planeur sont consécutives au rebond et à la glissade finale.

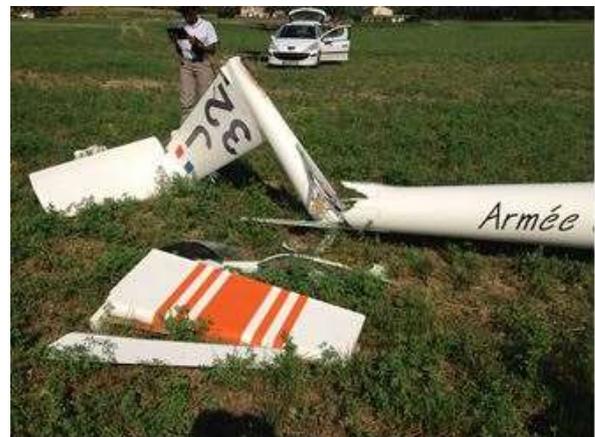
Arrière du planeur

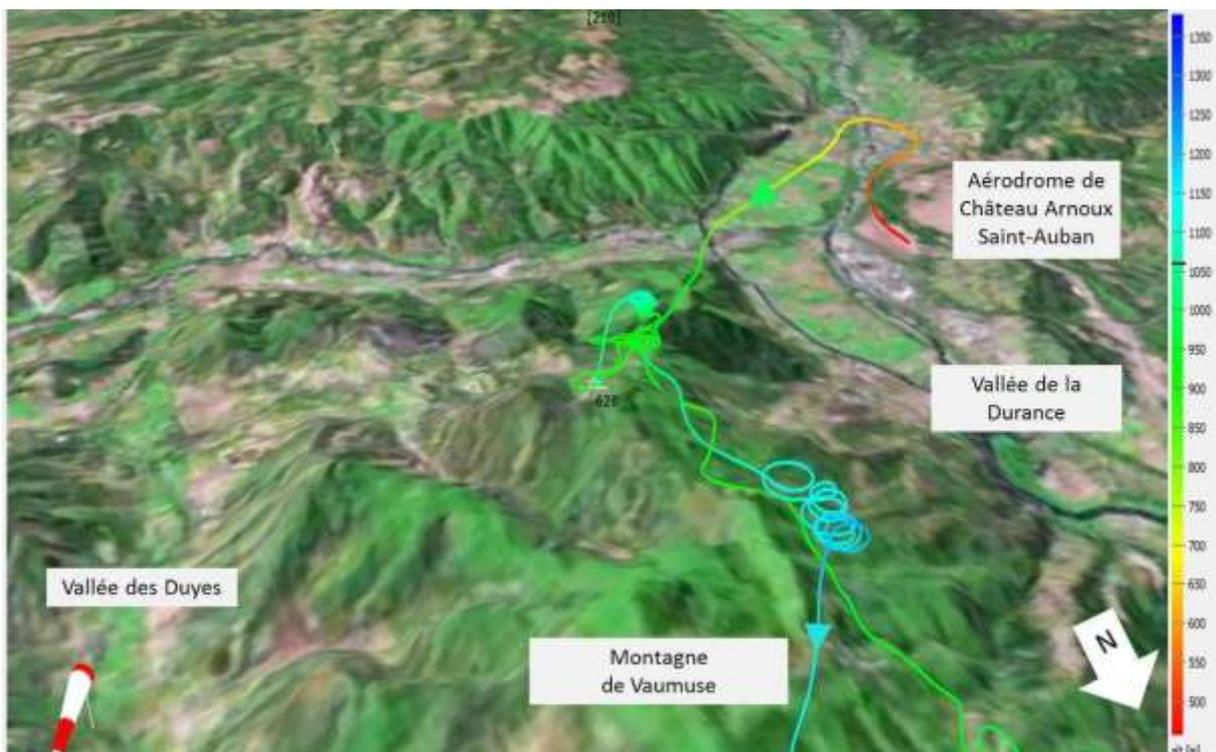
La trajectoire en 3D a été établie à partir de l'exploitation des données extraites du FLARM qui équipe le planeur.

Le code couleur associé est étalonné par rapport à l'altitude de départ (terrain de Château-Arnoux / Saint-Auban à 500 mètres) dans le rouge jusqu'à 600 mètres (soit 100 m/sol) puis le vert jusqu'à 1 050 mètres (550 m/sol) et le bleu au-delà de 1 300 mètres (supérieur à 800 m/sol). Cette donnée permet de voir la marge de hauteur que le planeur a par rapport à l'aérodrome de départ.

Évolutions à l'Ouest de la montagne de la Vaumuse

Pendant l'évolution dans la vallée de la Durance à l'ouest de la montagne de Vaumuse, la marge de hauteur disponible pour rejoindre le terrain de départ évolue<sup>8</sup> de la tranche « verte » (au moins 500 m/sol) à la tranche « bleue ». En vol local, cette marge de hauteur garantit à l'équipage un retour sur l'aérodrome de départ (vu la distance à franchir et la finesse du planeur).

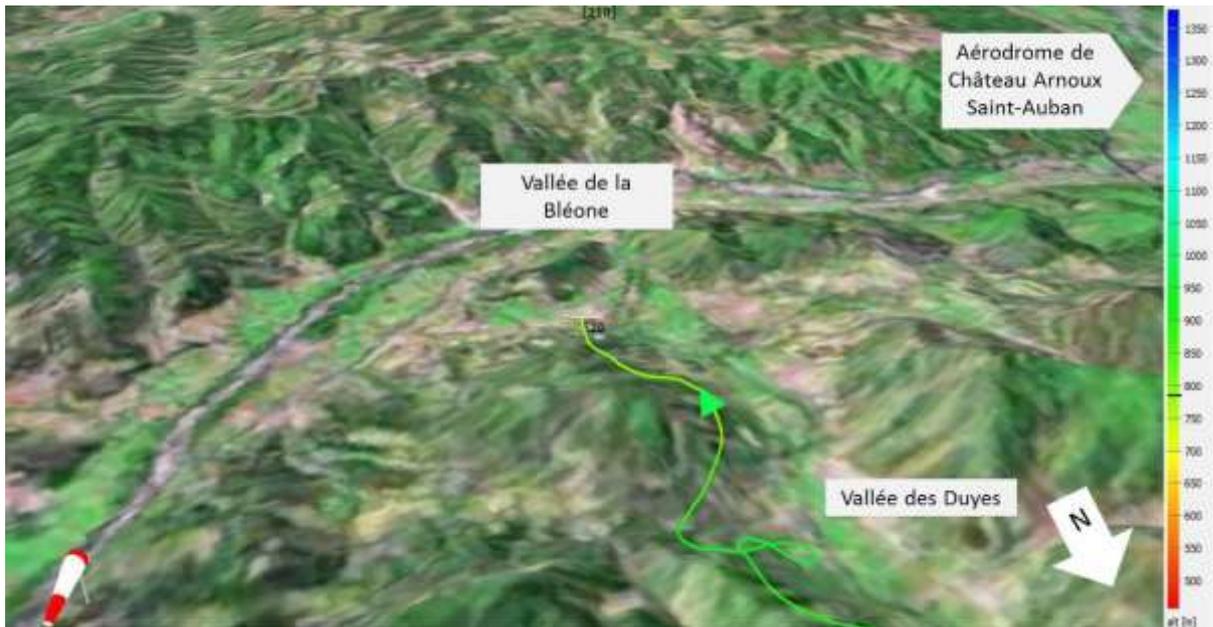
Trajectoire dans la vallée des Duyes

Il est contraint de retrouver des ascendances pour gagner de l'altitude ou de suivre la vallée des Duyes vers le Sud pour se diriger vers le terrain en « échangeant de la hauteur contre de la distance » (principe du vol à voile).

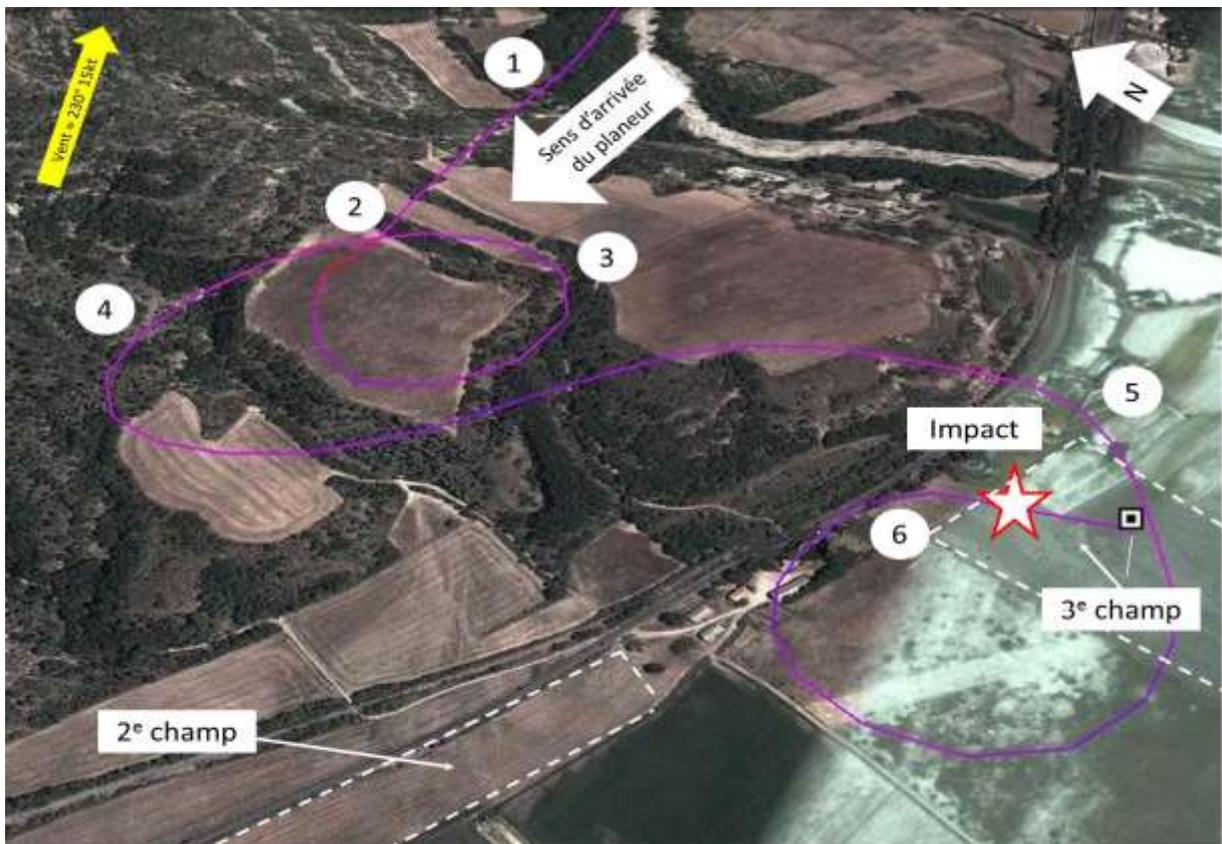
Sur la reconstitution qui figure ci-dessous, la trajectoire des dernières minutes de vol du planeur est représentée en violet.

Les points clés, numérotés de 1 à 6, sont explicités sous le graphique. Les hauteurs sol sont extrapolées des indications d'altitude enregistrées par le FLARM.

Trajectoire finale

- ① Le planeur arrive en « vent arrière<sup>9</sup> main gauche » pour le 2<sup>ème</sup> champ et s'appuie sur les collines qui bordent la vallée. L'altitude estimée<sup>10</sup> est de 585 m (80 m/sol environ).

**Compte tenu des effets de l'altitude, de la température<sup>11</sup> et des conditions aérologiques locales (vent arrière, turbulence...), l'hypothèse d'un décrochage<sup>12</sup> au moment du dernier virage et proche de l'arrondi est probable.**
