BEAD-air

D'ENQUÊTE DE SÉCURITÉ

BEAD-air-M-2015-005-I

Date de l'événement	12 mars 2015
Lieu	Base de l'aéronautique navale de Landivisiau (29)
Type d'appareil	Rafale M
Immatriculation	F-XGBA / M31
Organisme	Marine nationale
Unité	Flottille 12 F

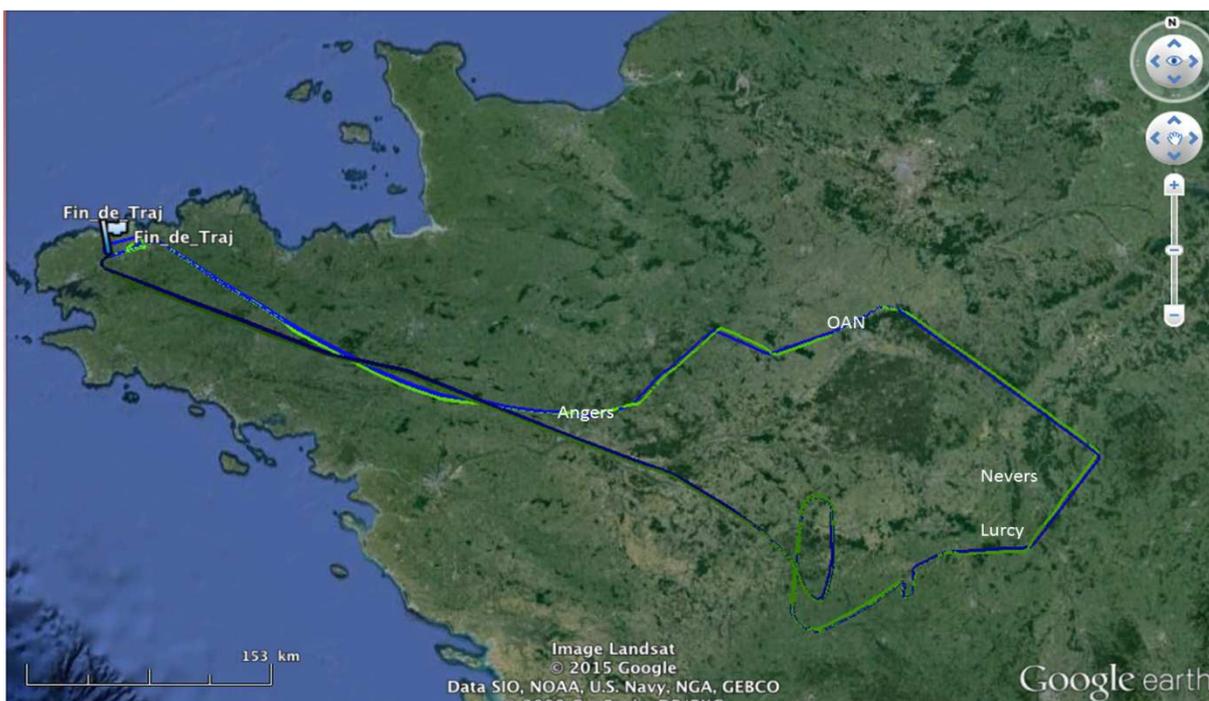
Reconstitution de la trajectoire générale des deux avions (ailier en vert)

La patrouille des deux Rafale M décolle de Landivisiau et s'éloigne en haute altitude pour rejoindre le ravitailleur au-dessus de Châteauroux. Après avoir validé la position du Boeing KC 135FR, le leader fait passer son n° 2 devant. Le jeune pilote réalise un seul contact et prend 1 200 kg de carburant comme prévu. Le leader fait de même et reprend sa place. La patrouille perce vers la basse altitude 420 kt/500 ft sous le contrôle d'Avord approche et effectue une mission d'AI⁴ sur les terrains d'Orléans puis Angers. Ensuite, le leader conduit la remontée en haute altitude afin de mettre le cap sur le terrain de Landivisiau en formation de manœuvre offensive (FMO)⁵ lâche. L'ailier présente un déficit de carburant d'une centaine de kilogrammes à ce moment-là. Compte tenu des conditions météorologiques sur l'aérodrome, dont un vent de secteur sud, le leader demande à son équipier de le rejoindre à gauche. Sur ordre du contrôle, le leader et son équipier entament la descente à l'est du terrain au cap 305°.

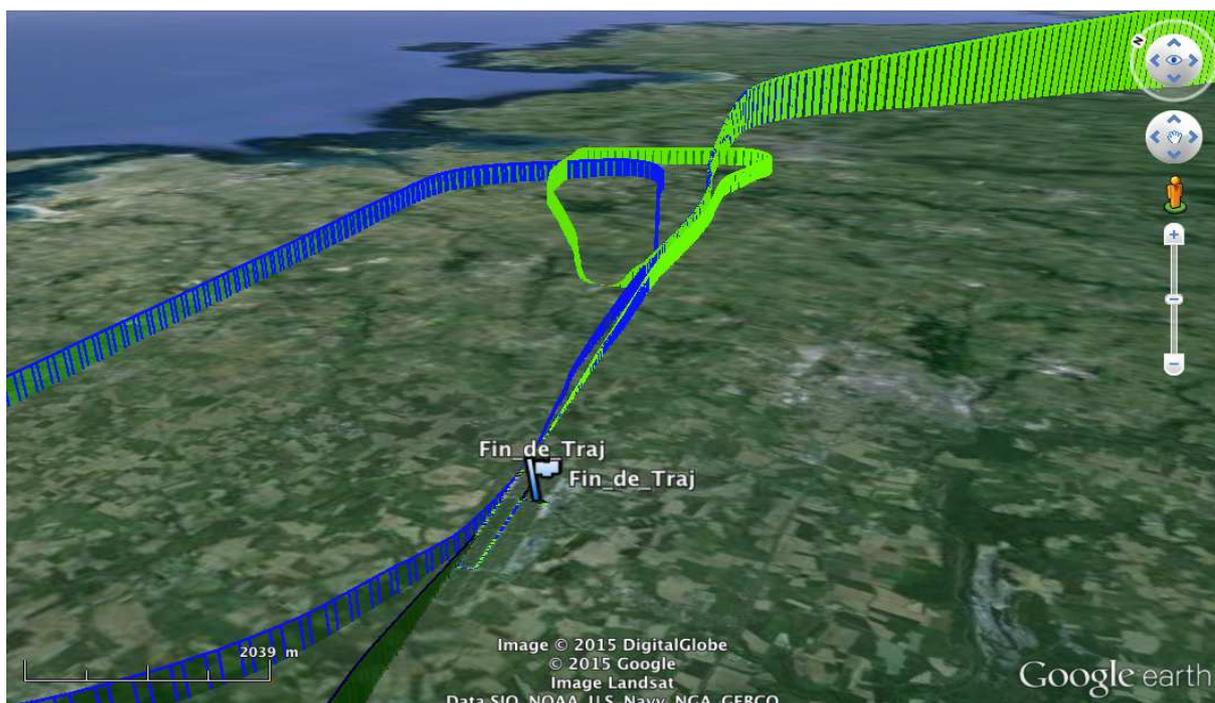
Reconstitution de la trajectoire finale des deux avions (ailier en vert)

La patrouille débute le virage de procédure à gauche en passant 6 700 ft. En croisant 5 000 ft, le leader ordonne au n° 2 de venir en patrouille serrée à gauche. Peu de temps après la stabilisation au cap 251° et approchant du palier GCA, le leader ordonne par signaux conventionnels la mise en configuration atterrissage et les deux avions entrent dans les nuages.

Une quarantaine de secondes après le verrouillage des trains, la patrouille débute la descente finale.

L'ailier prend un étagement positif et après une dizaine de secondes éprouve des difficultés pour tenir sa place. Il est gêné par une sensation de virage fortement incliné à gauche. Il se laisse glisser arrière. Le leader craignant une collision augmente franchement sa vitesse et ordonne à son équipier de passer aux instruments. L'ailier n'obéissant qu'à ses sensations met du gauchissement à droite, croyant remettre les « ailes à plat ». L'avion est alors incliné à droite à plus de 90° avec plus de 40° de piqué.

L'ailier contrôle son attitude au collimateur tête haute (CTH) et ne comprend pas ce qu'il indique. Il ne distingue que les tirets, ce qui signifie un piqué, il affiche plein réduit. Immédiatement après, il cherche à appuyer sur le bouton RCY (*recovery*) (bouton main droite) ce qui lui masque le *back up instrument panel* (BUIP). Il se souvient alors que cette fonction est inhibée lorsque le train est sorti et voit une masse sombre « monter » vers lui. Il exécute une manœuvre réflexe de sortie de piqué à vue dont le point bas est à 66 ft par rapport au sol.

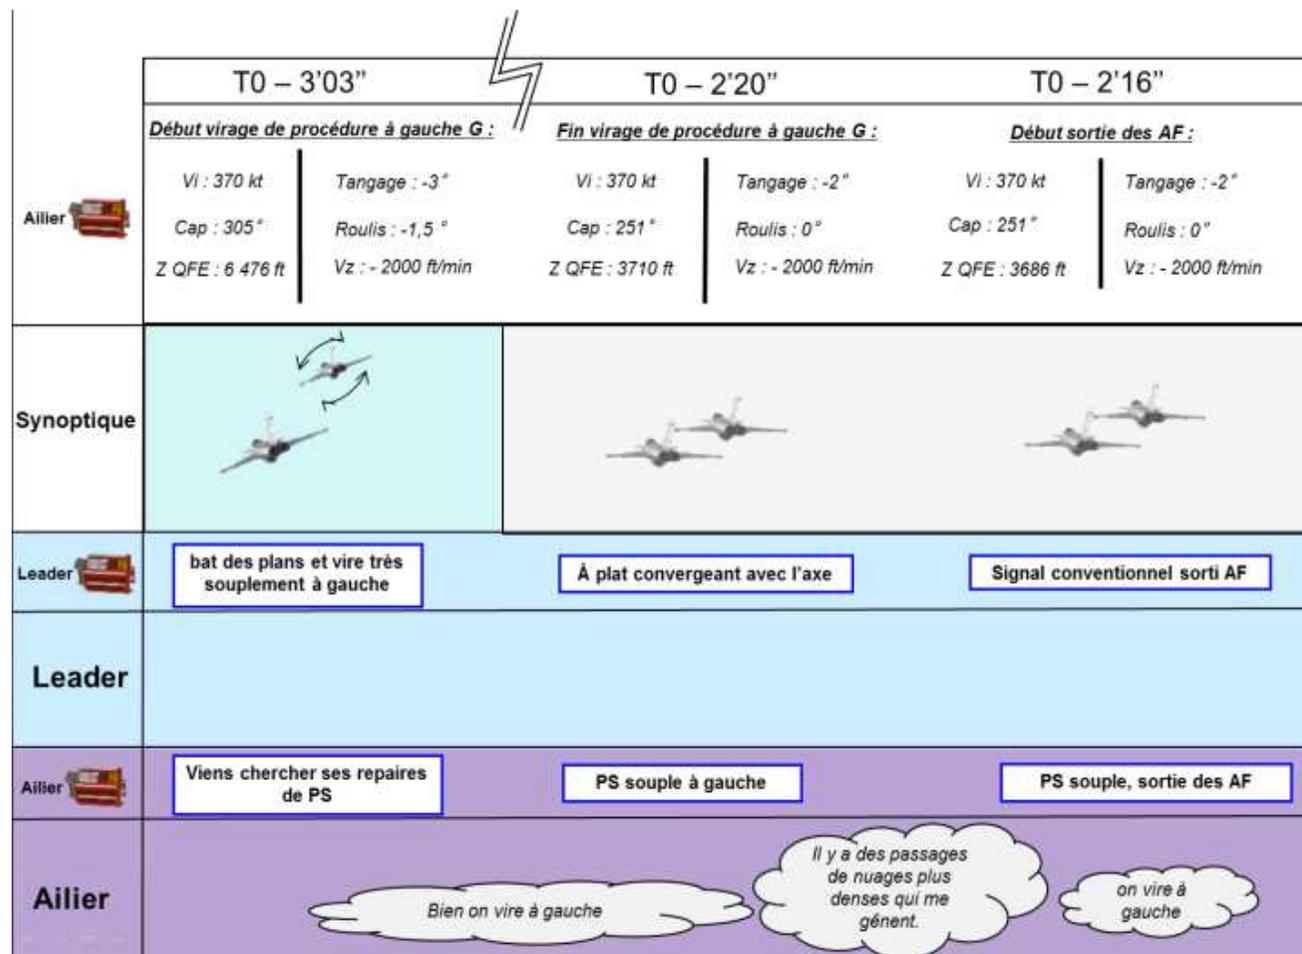
STEP Séquence 1/6

T0 - 1'19"	T0 - 0'37"	T0 - 0'19"
Ailier

Fin de sortie des AF - retour sur l'axe : Vi : 223 kt Tangage : + 7° Cap : 242° Roulis : 0° Z QFE : 1874 ft Vz : - 400 ft/min	Fin de sorti des trains: Vi : 208 kt Tangage : + 7° Cap : 249° Roulis : 0° Z QFE : 1578 ft Vz : + 300 ft/min	Début de descente : Vi : 172 kt Tangage : + 9° Cap : 253° Roulis : - 3° Z QFE : 1571 ft Vz : + 200 ft/min
Synoptique

AF sur rentrés	Trains sur rentrés	Mise en descente
Leader			Sacré étagement
Ailier

PS souple, AF rentrés	PS souple	PS un peu fébrile, incline à gauche et stabilise
Ailier	on vire à gauche		ça vire encore plus à gauche

Un STEP (*sequentially timed event plotting procedure*) est établi à partir des données extraites du FDR⁷ croisées avec les témoignages des pilotes. Elle commence au début du virage de procédure et se termine au point le plus bas de la ressource de l'ailier.

Les petits nuages matérialisent ce que chaque membre rapporte avoir ressenti ou pensé.

Les rectangles bleus matérialisent les actions. Les grands rectangles verts verticaux signalent les messages radios avec entre guillemets les paroles. Le fond sur lequel évoluent les aéronefs est bleu lorsqu'ils sont VMC, et gris lorsqu'ils sont IMC.

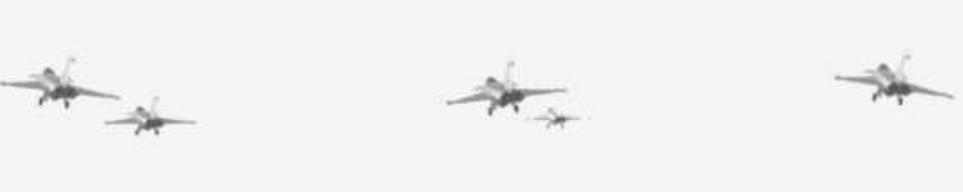
STEP séquence 2/6

En descente sur le plan et sur l'axe : Vi : 172 kt Tangage : +7° Cap : 253° Roullis : +11° Z QFE : 1595 ft Vz : +100 ft/min	Le 2 vire vers et au-dessus du leader : Vi : 172 kt Tangage : +9° Cap : 248° Roullis : -9° Z QFE : 1580 ft Vz : -900 ft/min	2 perd de visuel son leader : Vi : 168 kt Tangage : +13° Cap : 246° l : +12,8° Z QFE : 1519 ft Roullis : +13° Vz : 0 ft/min		
Synoptique

Pilotage souple en descente	Lead	Accélère légèrement	Lead	Poursuit finale GCA
Leader

" 2, tu dois avoir des illusions sensorielles, passe aux instruments "		" Passe aux instruments fais-toi prendre en compte au radar monte à 1500 ft"	
Ailier

Pilotage fébrile, renverse à droite essaye de passer au - dessus, derrière.		Pilotage fébrile, palonnier - 15%		Pilotage fébrile, palonnier - 35%
Ailier

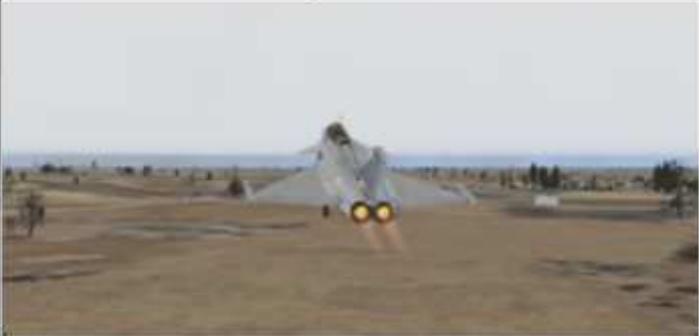
STEP séquence 5/6

<i>Ailier recalé, point clef bas de la ressource:</i>

<table><tr> <td style="width: 50%; text-align: center;"><i>Vi : 160 kt</i></td> <td style="width: 50%; text-align: center;"><i>Tangage : + 28°</i></td> </tr><tr> <td style="text-align: center;"><i>Cap : 296°</i></td> <td style="text-align: center;"><i>I : + 27,6°</i></td> </tr><tr> <td style="text-align: center;"><i>Z QFE : 72 ft</i></td> <td style="text-align: center;"><i>Roulis : + 0°</i></td> </tr><tr> <td style="text-align: center;"><i>H R/S : 66 ft</i></td> <td style="text-align: center;"><i>Vz : 0 ft/min</i></td> </tr></table>

Pilotage souple en descente aux ordres du contrôle								
Leader

Manche à fonds à cabrer, maxi PC installée sur les deux moteurs								
Ailier
