# BEAD-air

## RAPPORT D'ENQUÊTE TECHNIQUE

### BEAD-air-A-2009-004-I

<b>Date de l'événement</b>	<b>07 avril 2009</b>
<b>Lieu</b>	<b>Base aérienne 113 - Saint-Dizier</b>
<b>Type d'appareil</b>	<b>Rafale B</b>
<b>Immatriculation</b>	<b>F- UHHX -N°325</b>
<b>Organisme</b>	<b>Armée de l'air</b>
<b>Unité</b>	<b>Escadron de chasse 01.007 Provence</b>

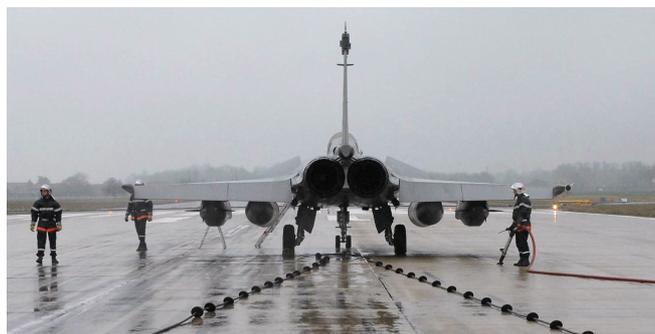
Vue générale de l'appareil

A 600 mètres du seuil, soit à 180 mètres du brin d'arrêt, le pilote relâche la pression exercée sur les freins et se concentre sur l'engagement du brin d'arrêt. L'accrochage du brin est effectué à la vitesse de 65 kts, la décélération se fait dans l'axe et sans brutalité. L'équipage attend l'arrêt du mouvement élastique (l'avion recule en douceur sur 2 à 3 mètres) pour sécuriser les sièges et évacue l'appareil juste avant l'arrivée des secours.

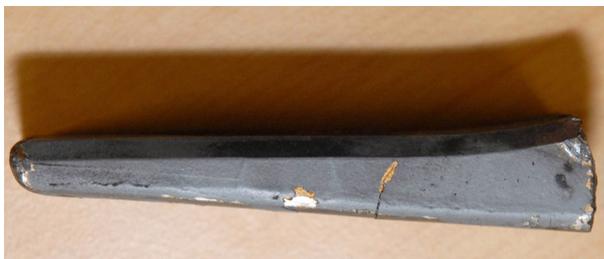
Partie arrière du talon de crosse du Rafale B325

La crosse se déploie et le sabot se casse lors du contact avec le sol.

L'appareil n'est pas endommagé, à l'exception du talon de la crosse d'arrêt.

La fragilité du patin de crosse représente un défaut de conception. Même si le fonctionnement de la crosse n'est pas remis en cause, il est nécessaire que cette pièce possède une meilleure résistance au choc.

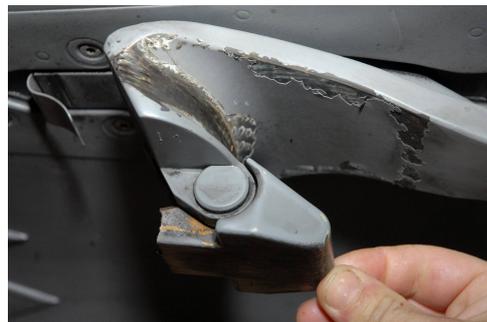
Partie avant du talon de crosse du Rafale B325

Le déploiement de la crosse d'arrêt a entraîné la cassure du patin de la crosse.

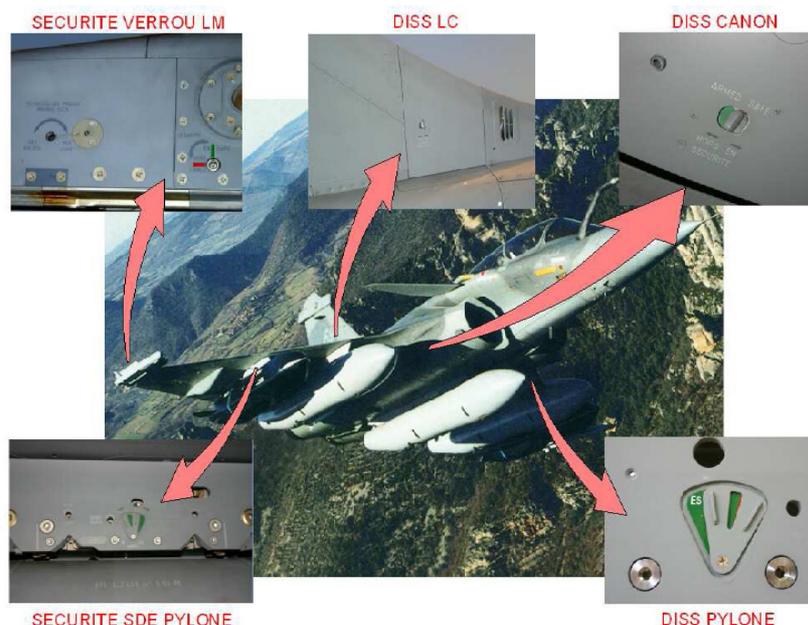
Positionnement des capteurs du DISS sur Rafale

Le DISS est un équipement électronique de sécurité qui permet d'assurer :

La coupure et le rétablissement des lignes de tir sont commandés de manière électrique, ou de manière mécanique par l'intermédiaire d'une prise de mouvement solidaire des contacts électriques.

Bien que cet équipement puisse fonctionner de façon autonome, il est lié aux équipements du système de navigation et d'armement (SNA).

Les paramètres recueillis par les différents enregistreurs qui équipent le Rafale, ont permis de mettre en évidence qu'un défaut de fonctionnement du dispositif de sécurité et de signalisation est à l'origine du déclenchement de l'alarme « NOGO ».

Il s'agit d'un défaut de fiabilité du système de sécurité électronique chargé de la surveillance des emports ayant entraîné une interruption de décollage d'un Rafale « B ».

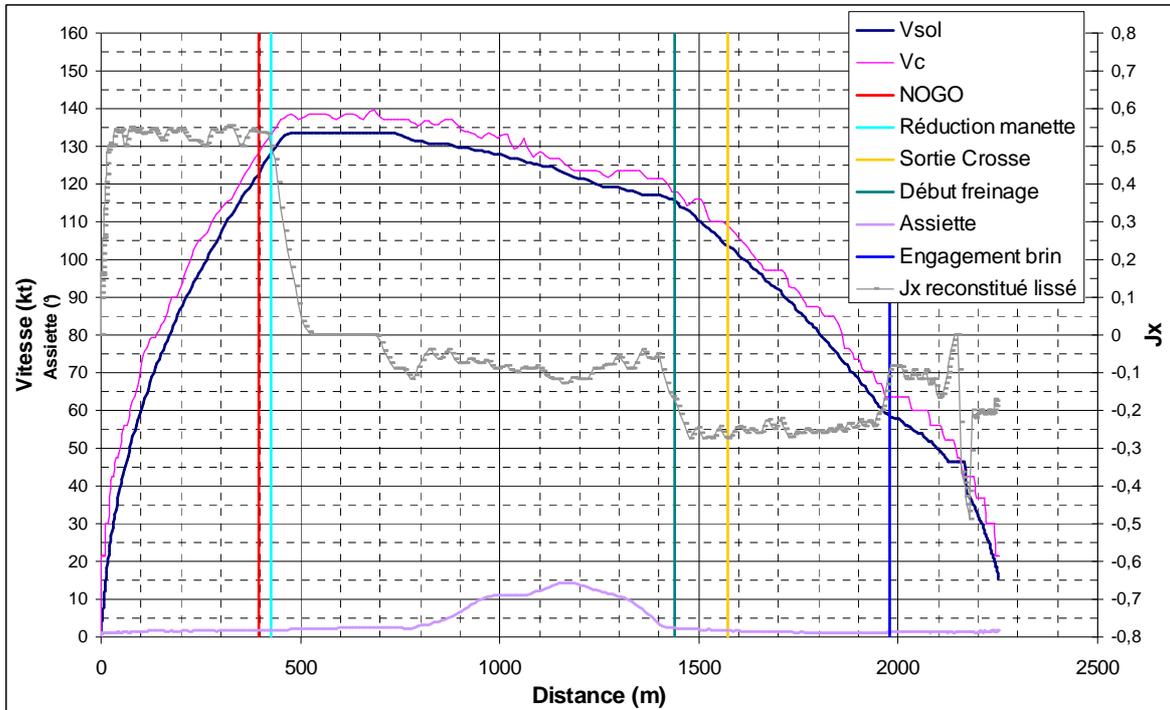
Tracé des paramètres recueillis en fonction de la distance parcourue

- Jusqu'à l'apparition de l'alarme « NOGO », la course au décollage est nominale.
- Malgré la réduction immédiate de la poussée des moteurs, l'aéronef atteint une vitesse supérieure à celle de l'utilisation des freins par le pilote.

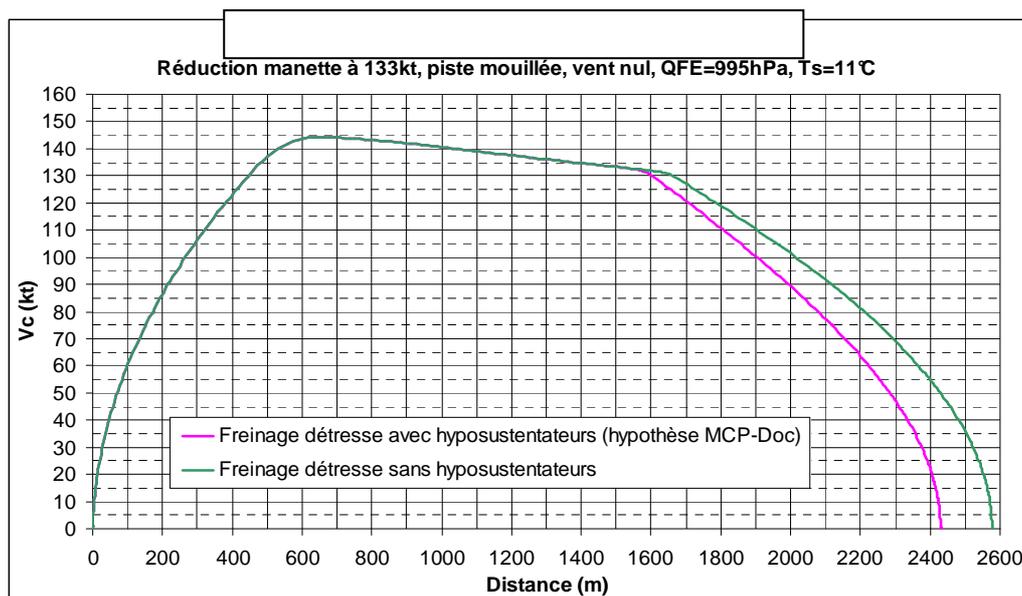
Tracé théorique de freinage en fonction des paramètres réels

Sans freinage aérodynamique, le pilote aurait utilisé au maximum la capacité de ses blocs de frein, dès que l'appareil aurait atteint la « Vfrein détresse » (133 kts). Le tracé théorique nous montre que l'engagement du brin d'arrêt ce serait fait à une vitesse comprise entre 85 kts et 100 kts, compatible avec les capacités du système d'arrêt.

- **Le freinage aérodynamique ne fait pas partie de la procédure en vigueur.**
- **Même s'il est établi que le freinage aérodynamique est très efficace, elle représente une manœuvre particulièrement délicate à réaliser à forte masse.**
- **Grâce à sa grande expertise aux commandes, le pilote est parvenu à arrêter son appareil au moyen du brin d'arrêt à une vitesse peu élevée.**
- **La stricte application de la procédure en vigueur aurait permis d'arrêter l'aéronef en engageant le brin d'arrêt dans des conditions optimales.**

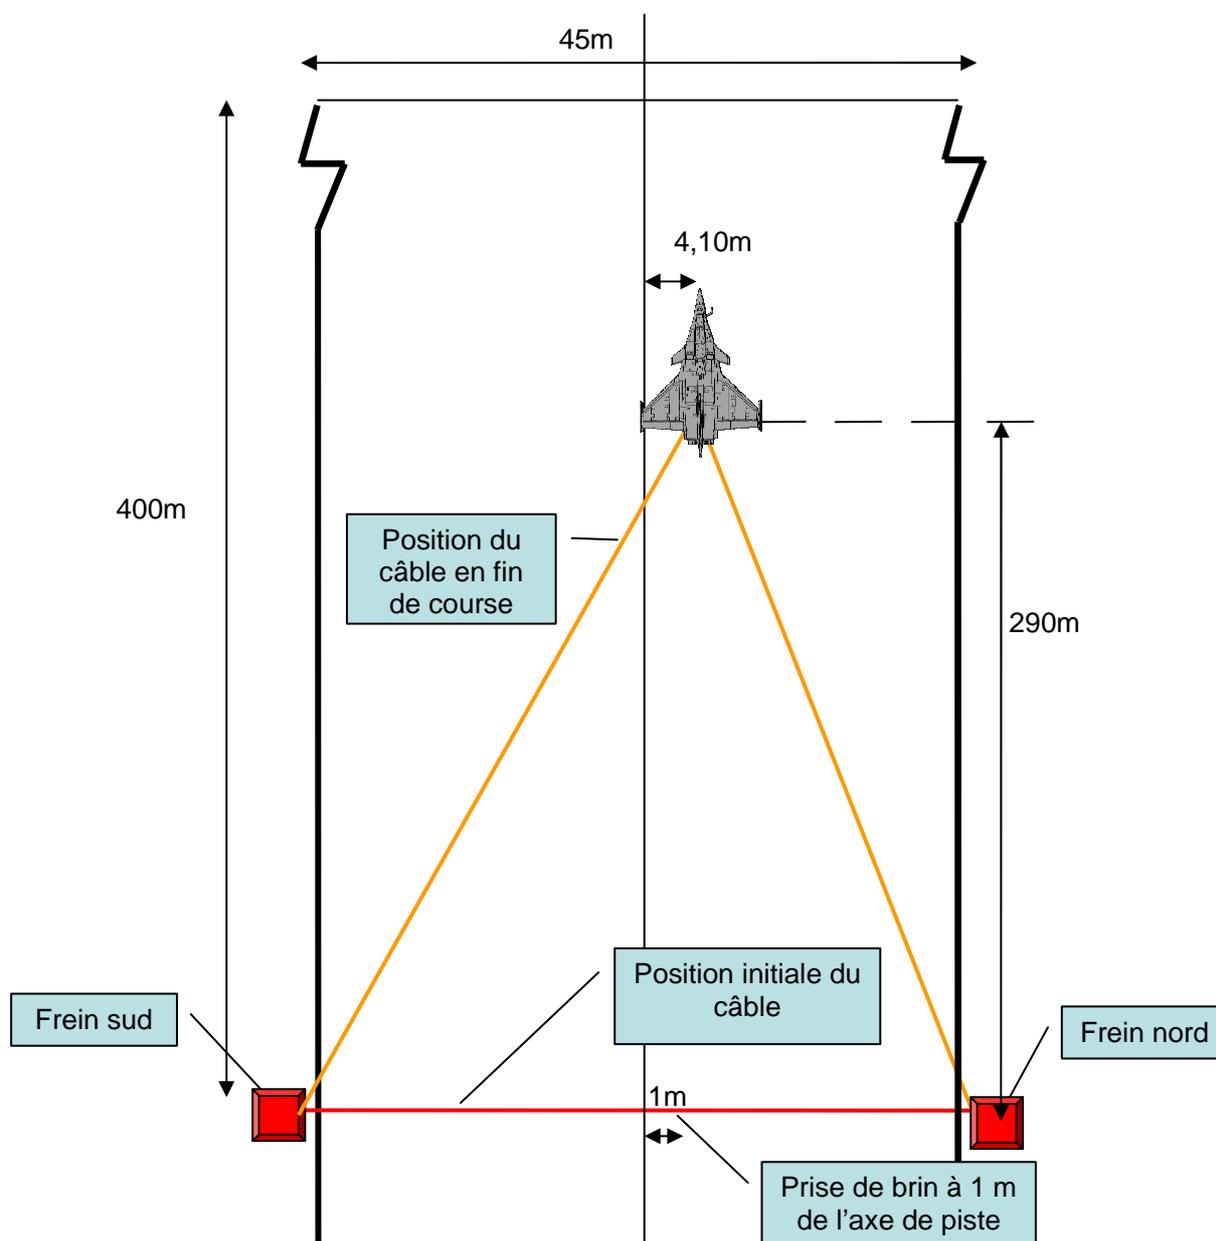
Schéma du positionnement du Rafale sur la piste

Environ 80 mètres avant le brin d'arrêt, le pilote relâche les freins et se concentre sur la position de son avion sur la piste : au cap de la piste et au milieu de celle-ci. La prise de brin se fait à la vitesse de 64 kts, et l'avion est ralenti sans brutalité.

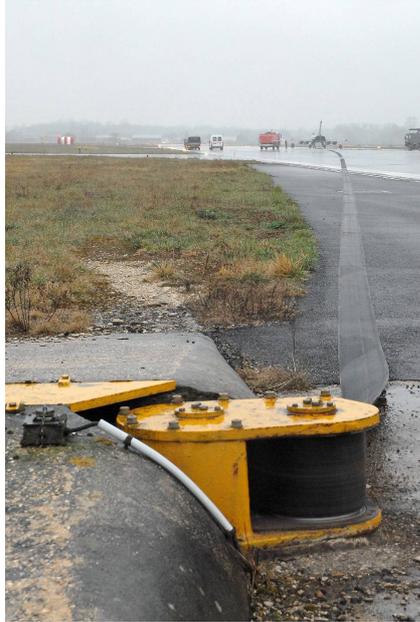
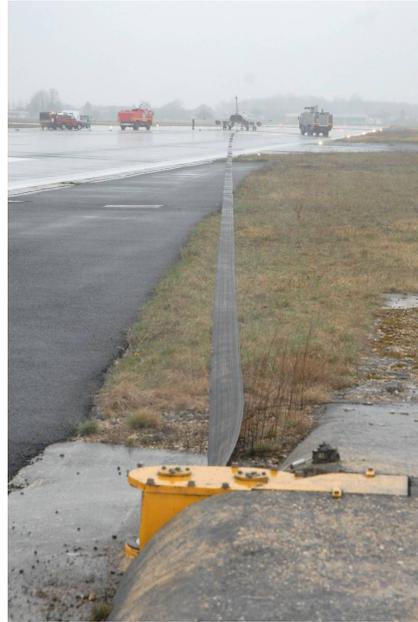
#### Câble d'arrêt après utilisation

La vitesse d'engagement du brin d'arrêt étant inférieure à 80 kts, l'énergie dissipée par le système d'arrêt n'a pas généré de dommages ni au système ni à l'aéronef. L'équipage a attendu que le léger recul généré par la tension du câble soit terminé pour désarmer les sièges et procéder à l'évacuation.

**La prise du brin d'arrêt s'est déroulée dans des conditions optimales.**

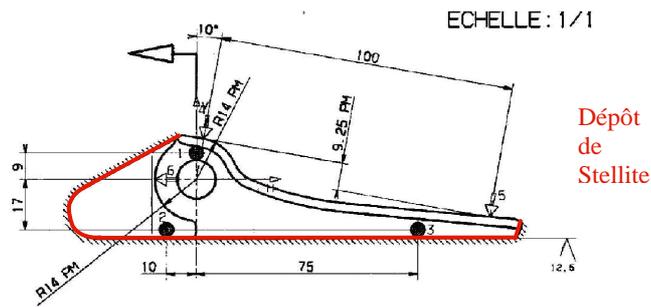
Schéma du patin de crosse du Rafale avec dépôt de stellite

Il s'agit d'une pièce de fonderie en acier « 35CD4 » usinée.  
Cette pièce est ensuite traitée par trempage successif afin d'augmenter sa résistance au frottement.  
Enfin, un dépôt de « stellite » est effectué à chaud sur toute la surface de frottement et sur la pointe avant du sabot, afin de le protéger d'une usure trop rapide lors de sa course sur la piste.

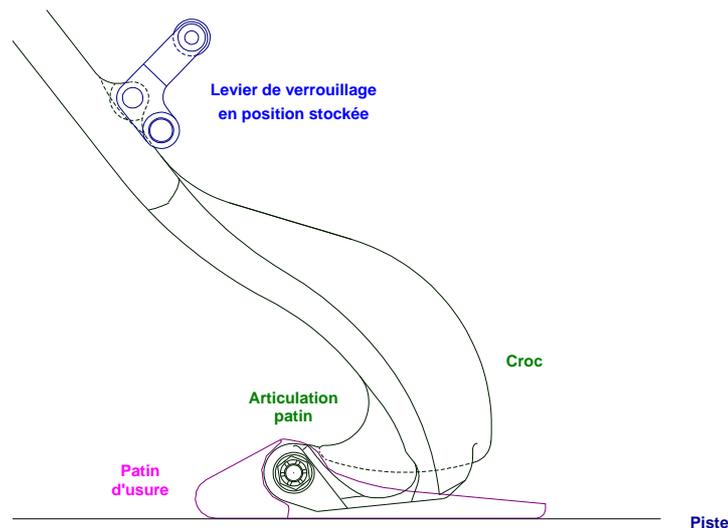
Croquis de la crosse d'arrêt du Rafale

La crosse est utilisée afin de s'accrocher à un brin d'arrêt tendu en travers de la piste.  
 Une fois déployée, un vérin plaque la crosse au sol pour que le croc soit à la bonne hauteur au moment d'accrocher le brin d'arrêt.  
 Le patin en glissant sur le sol protège la crosse et la guide jusqu'au câble tendu.  
 De par sa conception, en cas de cassure, une butée mécanique interdit à la pointe avant de se positionner de telle sorte qu'elle gênerait la prise de brin.

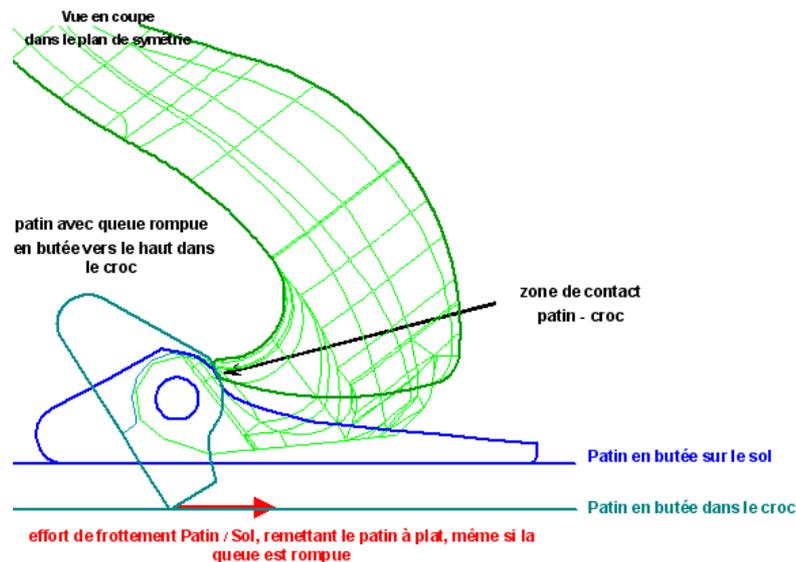
Schéma de conception mécanique de la crosse

Lors du déploiement de la crosse d'arrêt, le patin d'usure qui permet à la crosse de frotter sur le sol et qui lui sert de protection, s'est brisé en deux. La partie avant de ce patin est restée solidaire de la crosse alors que la partie arrière est retrouvée sur la piste sensiblement à l'endroit du déploiement de la crosse.
