# BEAD-air

## RAPPORT D'ENQUÊTE TECHNIQUE

### BEAD-air-D-2009-010-A

<b>Date de l'événement</b>	<b>24 septembre 2009</b>
<b>Lieu</b>	<b>En mer, à l'est de Port-Vendres</b>
<b>Type d'appareil</b>	<b>Rafale marine standard F3</b>
<b>Immatriculation</b>	<b>F-XGBL (Rafale M22) et F-XGBO (Rafale M25)</b>
<b>Organisme</b>	<b>Direction générale de l'armement (DGA)</b>
<b>Unité</b>	<b>DGA Essais en vol</b>

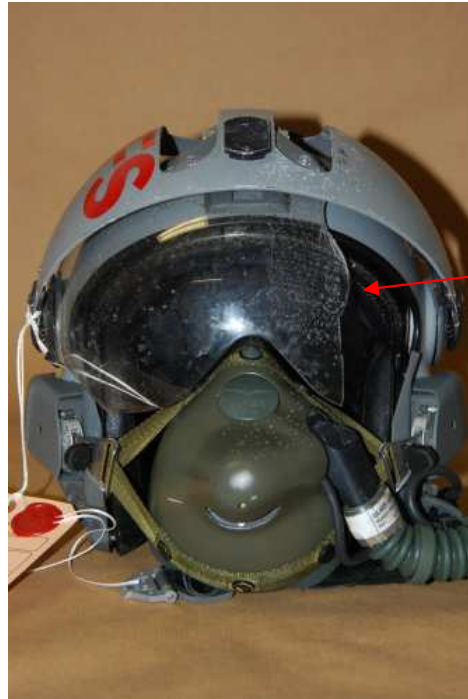
Casque d'Azur 420

La partie supérieure du casque et le cimier présentent une trace de choc et sont criblés de petits impacts. La visière transparente est brisée et présente de nombreuses traces d'impacts, la partie gauche est absente, correspondant à environ 30% de son intégralité. Des traces de criblage sont constatées sur la surface extérieure gauche du masque à oxygène.

Ligne de rupture de  
la visière

**Il a été vérifié que dans les conditions précitées, le heurt du masque du pilote avec le gilet de sauvetage peut générer un effort brutal sur la visière et la relever.**

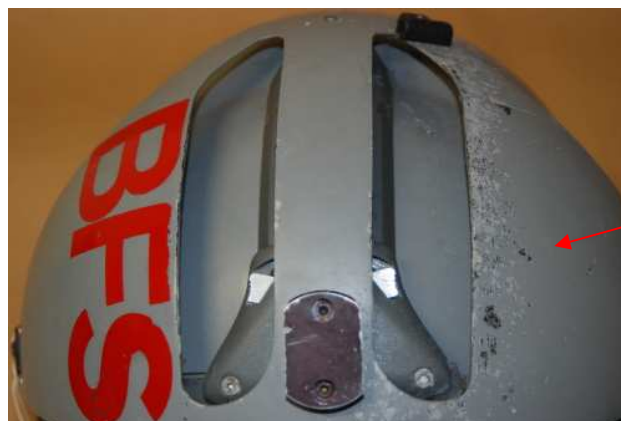
Cimier du casque d'Azur 420

Traces de choc
