BEAD-air

Bureau enquêtes accidents défense air

RAPPORT PUBLIC D'ENQUÊTE TECHNIQUE

Date de l'événement	14 mars 2007
Lieu	BA 709 de Cognac – commune de Gente (16)
Type d'appareil	TB 30 Epsilon
Immatriculation	FSEVR
Organisme	Armée de l'air
Unité	EPAA 00315 – Patrouille Cartouche Doré

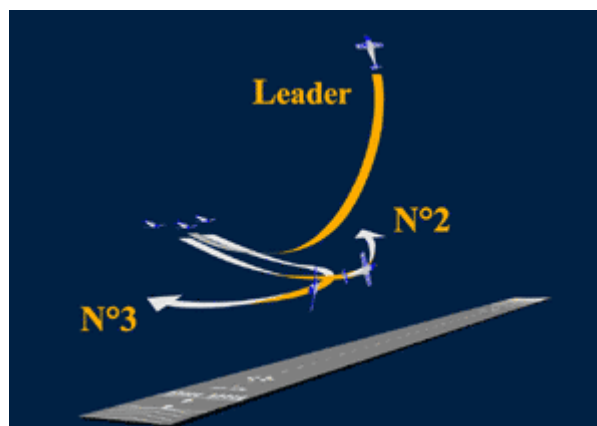
Figure « éclatement intermédiaire »

Au cours de l'*éclatement intermédiaire*, commencé par la présentation en chevron de la patrouille, n°2 à droite et n°3 à gauche face au point central symbolisant le public, le leader part dans le plan vertical, pendant que les équipiers n°2 et n°3 se croisent dans le plan horizontal et entament symétriquement un virage serré de 210° avant de se rassembler.

Le n°2 part donc en virage par la gauche à 190 kt⁷ à 300 ft sol.

Après environ 90°, au lieu de poursuivre son virage, puis de revenir les ailes à plat afin d'entamer son rassemblement, le n°2 reste sur la tranche.

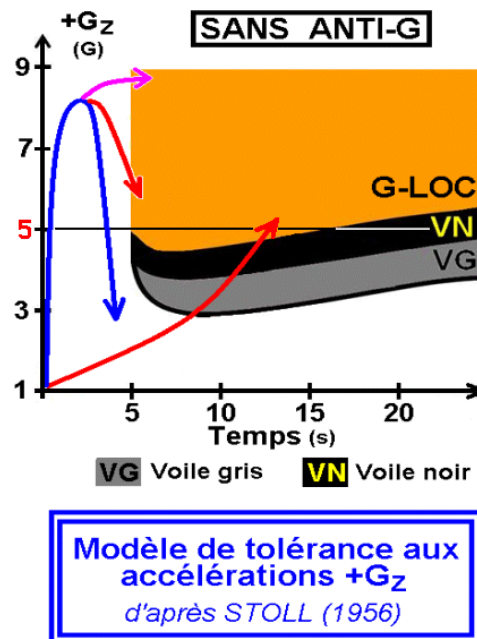
Ce rapport facteur de charge/durée doit être examiné à l'aune du modèle de Stoll, qui offre une représentation schématique de la tolérance humaine aux accélérations positives (+Gz) :

L'analyse du diagramme de Stoll indique qu'une mise en accélération rapide, et soutenue plus de cinq secondes, conduit **directement** le pilote de l'état d'éveil à celui de perte de conscience, ou *G-LOC*³³ (zone orange du graphe), sans passer par les signes annonciateurs de type « voile gris » (zone grise) ou « voile noir » (zone noire).

Si l'accélération est réalisée trop rapidement, elle ne permet pas d'adaptation cardiovasculaire réflexe, et le pilote rentre directement dans un état de perte de conscience.
