BEAD-air Bureau enquêtes accidents défense air

RAPPORT PUBLIC D'ENQUÊTE TECHNIQUE

BEAD-air-A-2007-008-I

Type d'appareil Mirage F1CR

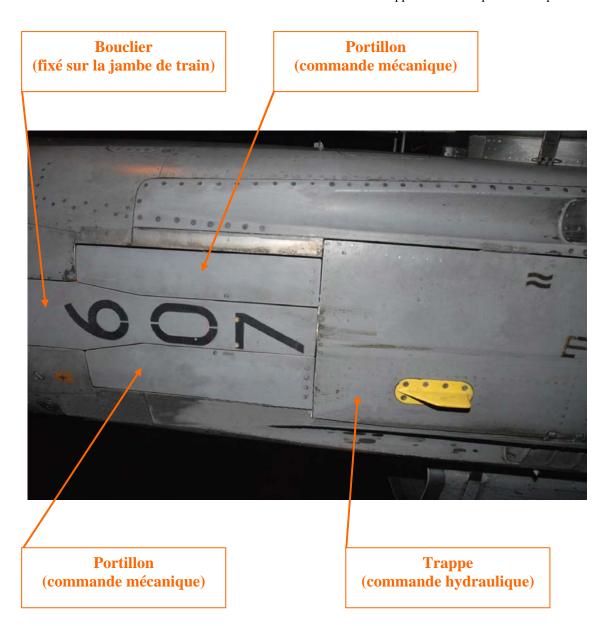
Photo 2 : fermeture du caisson de train auxiliaire

d'accrochage : arrière, médian et avant.

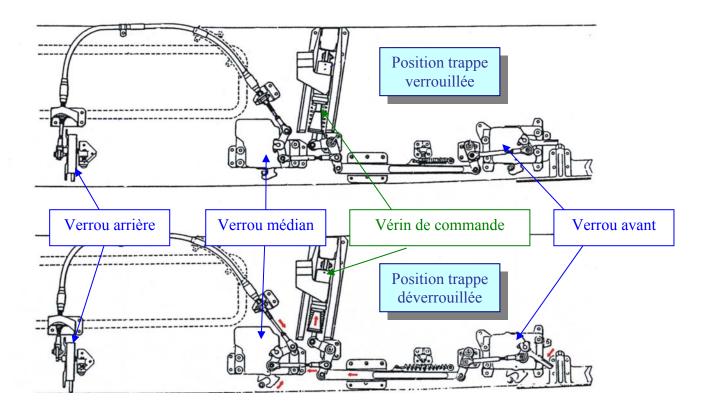
Figure 1 : cinématique de verrouillage de la trappe du train auxiliaire

➤ Procédure secours²³ : logique d'ouverture des trappes et de sorties des trains.

Lors de cette procédure, l'information des contacteurs électriques des verrous des trappes n'est pas prise en compte. Quel que soit leur état, ouvert ou fermé, il y a ouverture des verrous d'accrochage des trains et mise en pression des circuits hydrauliques de puissance pour leur manœuvre.

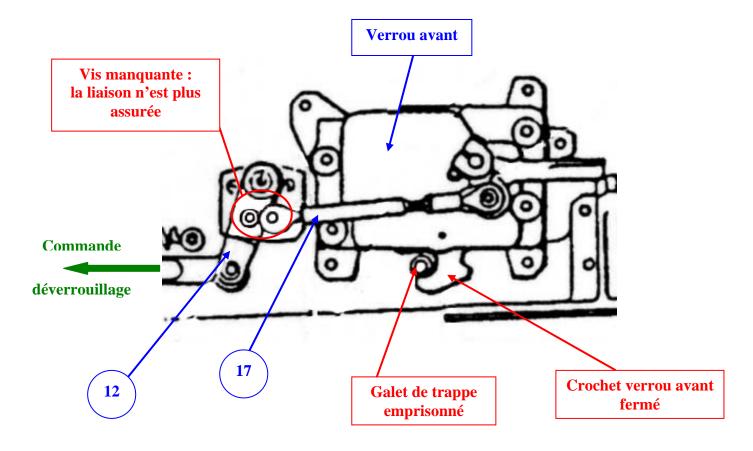
Figure 2 : schéma de la rupture de la liaison mécanique de commande du verrou avant

L'endoscopie de l'intérieur du caisson de train montre que :

- le verrou du train auxiliaire est ouvert ;
- les verrous arrière et médian de la trappe sont ouverts ;
- > le verrou avant de la trappe est fermé ;
- ➤ la vis²⁴, assurant la liaison entre le levier (12) et la bielle (17) vers le verrou avant, est absente. De fait, la liaison mécanique, pour la commande du verrou avant, n'est plus assurée (Figure 2 : schéma de la rupture de la liaison mécanique de commande du verrou avant, ci-dessous et Photo 3 : absence de la vis, la liaison n'est plus assurée, page 20).

²⁴ La liaison est assurée par une vis maintenue en place par un écrou auto freiné (freinage obtenu par sa déformation lors de son serrage).

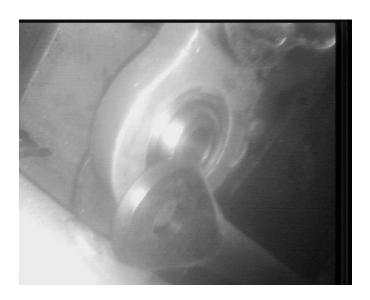
<u>Photo 3 : absence de la vis, la liaison n'est plus assurée</u>

(<u>Photo prise lors de l'endoscopie</u>)

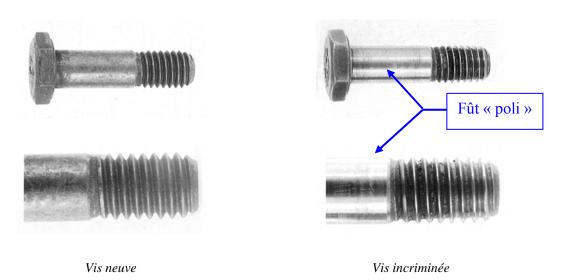
Photo 5 : comparaison vis neuve - vis incriminée

Les résultats des expertises réalisées par le CEPr de Saclay, sur la vis retrouvée dans le caisson du train, montrent que :

- ➤ les filets de la vis ne sont pas déformés, ils ne présentent pas d'indice pouvant suggérer un arrachement de l'écrou associé ou un montage défectueux ;
- ➤ le fût lisse de la vis et le sommet des filets présentent un aspect « poli », dû manifestement à l'échappement progressif de la vis de son logement (Photo 5 : comparaison vis neuve vis incriminée, ci-dessous) ;
- ➤ les traces de frottement, identifiées sur les flancs travaillants des filets, attestent qu'il y a eu montage, au moins une fois, d'un écrou auto freiné²⁵;
- ➤ la vis a les mêmes caractéristiques métallurgiques et mécaniques que les vis neuves livrées pour comparaison. Ces caractéristiques sont également conformes aux spécifications techniques.

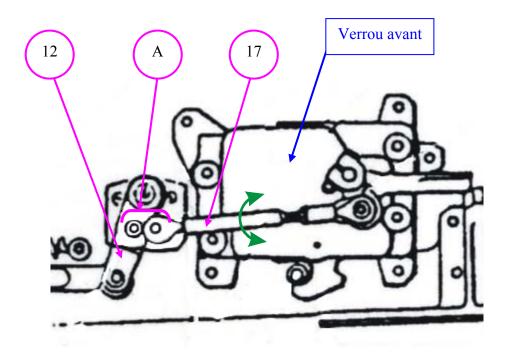
Figure 3 : réglage de la longueur de la bielle par rotation

²⁶ L'examen de la documentation de suivi technique ne permet pas de déterminer, avec certitude, la dernière maintenance pendant laquelle il y aurait eu une intervention effective (dévissage de l'écrou et retrait de la vis) pour

régler la longueur de la bielle du verrou avant.

La vis de liaison est ensuite remise. Alors qu'elle est à usage multiple, il est prévu que l'écrou auto freiné²⁷ soit changé à chaque opération.

De nombreuses conditions doivent être respectées pour qualifier le réglage de la timonerie : mise à niveau des éléments de fermeture du caisson de train, jeux fonctionnels à respecter entre les organes de commande et la structure de l'avion...
