Bureau enquêtes accidents défense air

RAPPORT PUBLIC D'ENQUÊTE TECHNIQUE

BEAD-air-X-2007-014-A

Collision en vol entre l'ULM STORM 300 identifié 71-GL (Centre ULM Bourgogne – aérodrome de Chalon Champforgeuil) et le Mirage 2000 N n°337 (Armée de l'air – BA 116 Luxeuil)

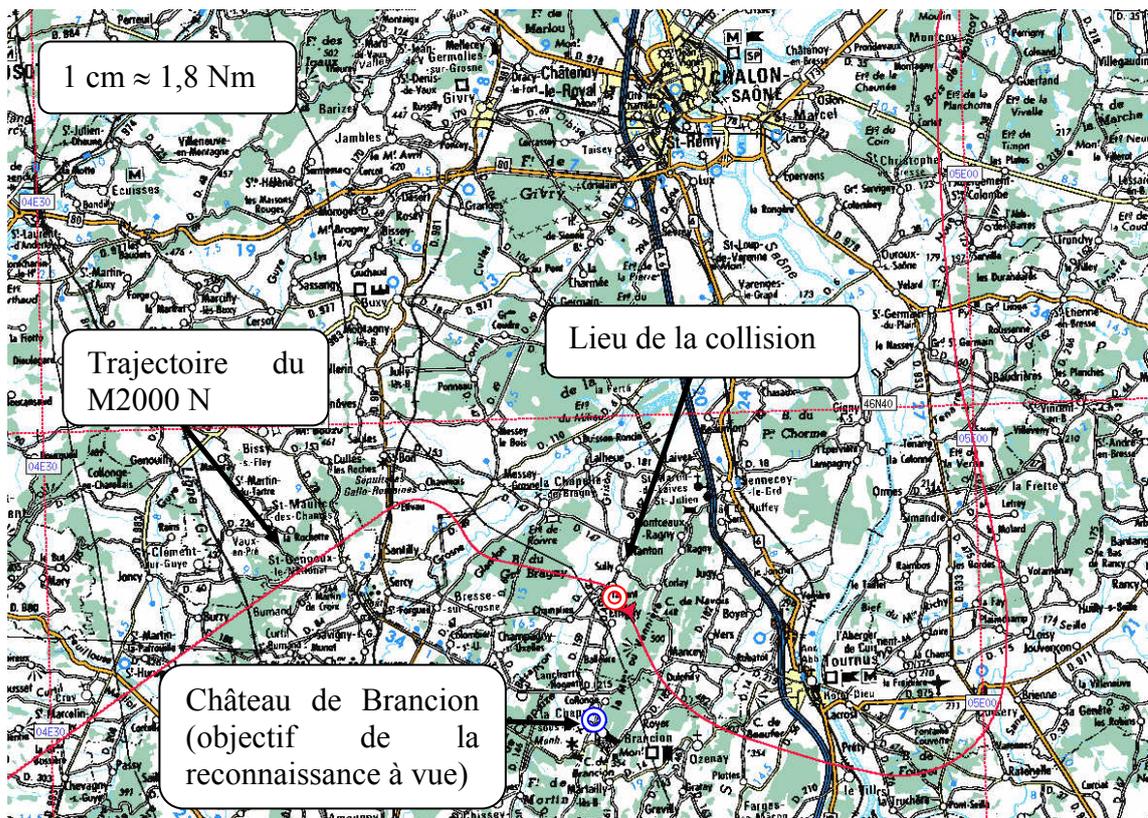
Figure 1 : Trajectoire du *Mirage 2000 N*⁸

Après traitement du troisième objectif, le *Mirage 2000 N* transite au sud d'Avord puis se dirige au cap moyen Est vers le Sud de Chalon-sur-Saône. L'équipage décide alors d'effectuer pour entraînement une reconnaissance à vue du château de Brancion.

Le pilote effectue un virage à droite pour se présenter à un cap Sud sur l'objectif.

Pendant ce virage, en légère montée vers 900 ft⁹ sol, le pilote aperçoit un appareil très proche, situé légèrement haut et côté droit. Il tente un évitement en poussant sur le manche sans pouvoir empêcher la collision. L'équipage ressent le choc.

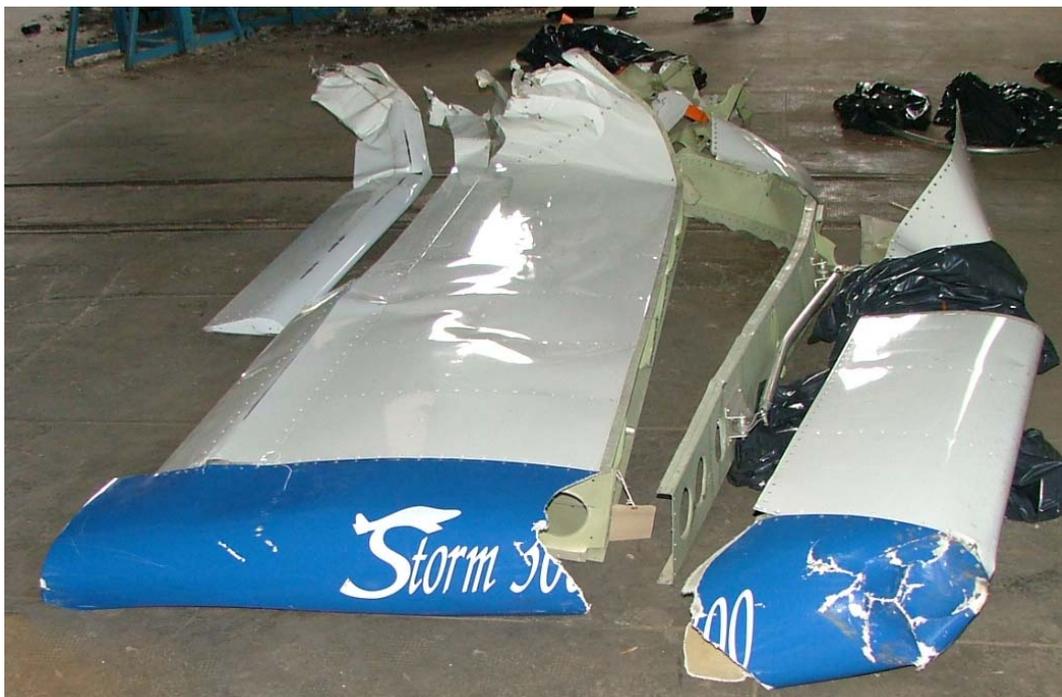
Concernant l'aile droite :

- sa structure est détruite en quatre morceaux principaux ; le longeron avant est notamment retrouvé séparé ;

Photo 1 : Reconstitution de l'aile droite de l'ULM

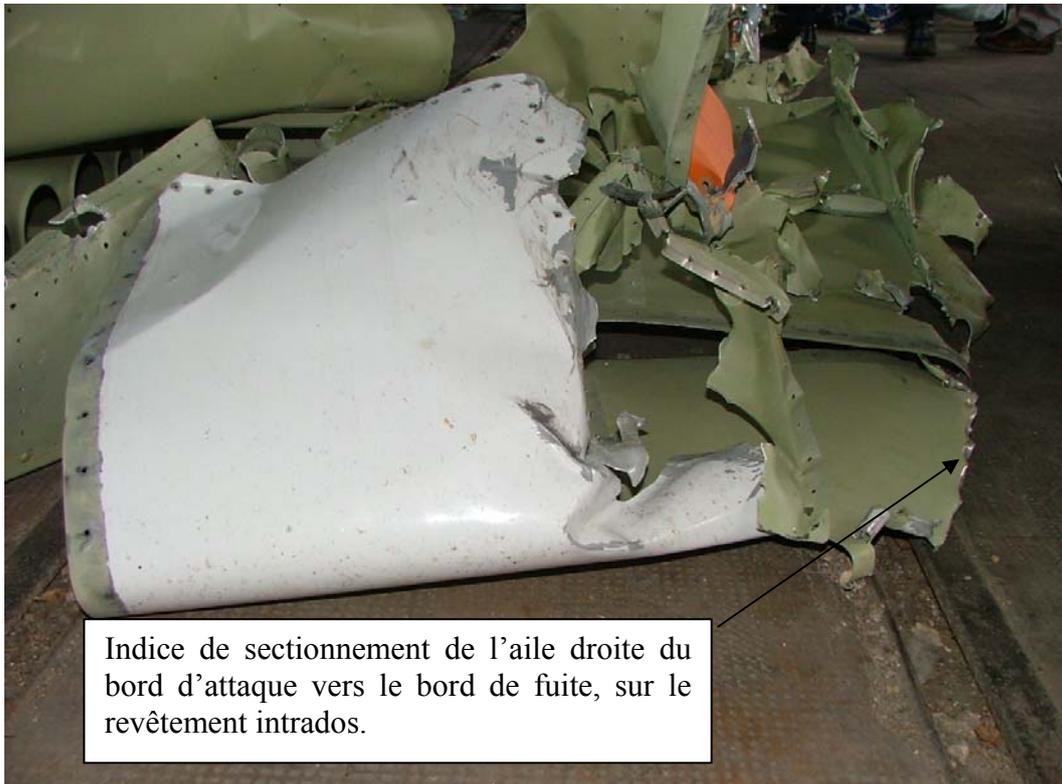
- le revêtement du bord d'attaque interne et le longeron avant présentent des endommagements caractéristiques d'un sectionnement initié au bord d'attaque, sensiblement dans l'axe longitudinal de l'avion, à environ 60 cm de l'emplanture de l'aile.

Photo 2 : Sectionnement du carénage du bord d'attaque de l'aile droite de l'ULM

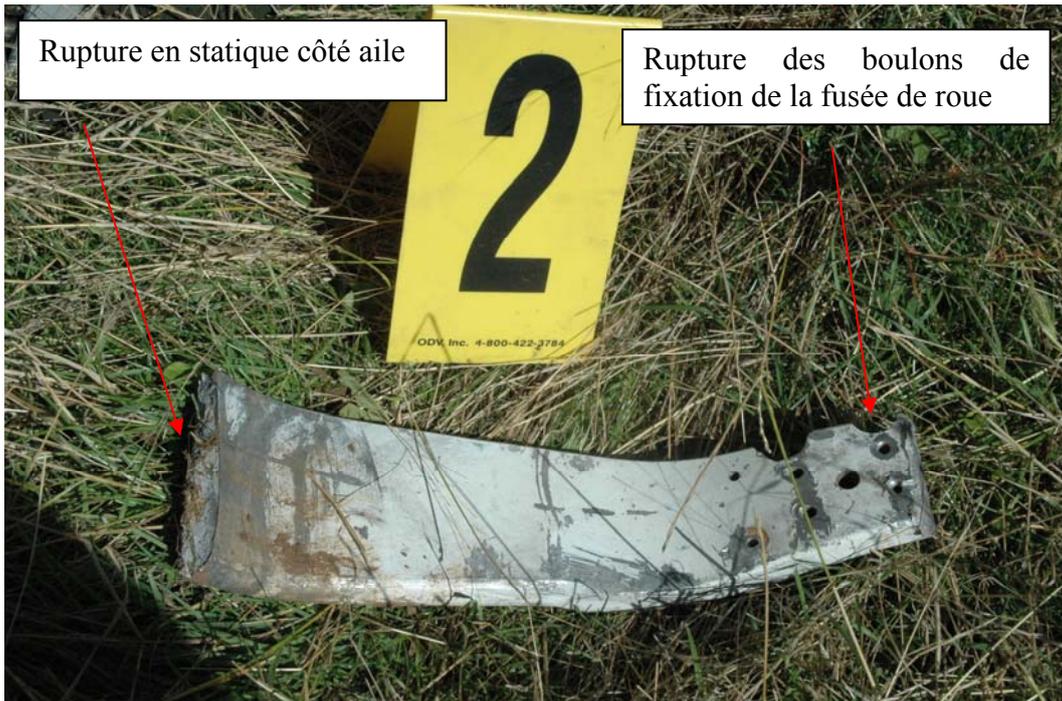
Concernant le morceau de la lame du train principal droit retrouvé à proximité immédiate du morceau de dérive du mirage 2000 N :

- la fusée de roue s'en est séparée suite à la rupture des boulons de fixation ;
- elle s'est rompue en statique, au moment de la collision.

Photo 3 : Morceau rompu de la lame du train principal droit de l'ULM

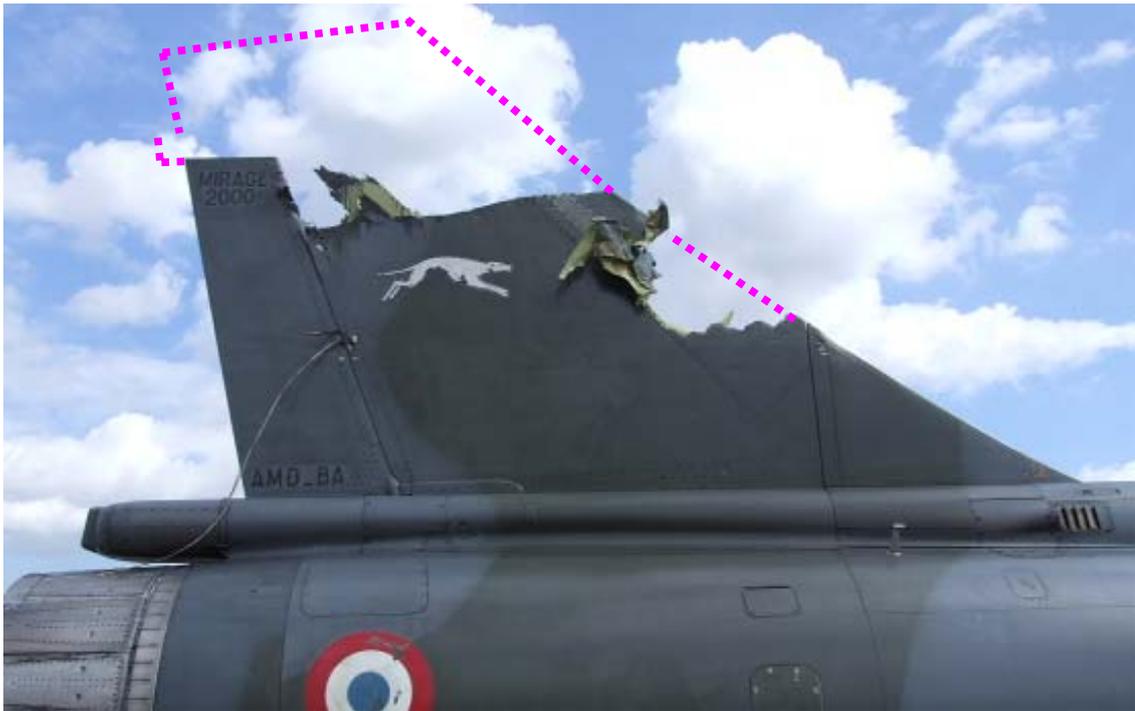
- la partie située au-dessus d'une ligne comprise entre les feux de formation en bord d'attaque et le palier supérieur de drapeau est arrachée ; elle est retrouvée sur le site d'Etrigny ;
- un morceau en forme de demi disque est arraché en bord d'attaque.

Le drapeau est endommagé au niveau du palier supérieur arraché ; il présente également des rayures dans sa partie centrale. Les deux autres paliers sont intègres et le drapeau manœuvre normalement.

Photo 4 : Endommagements de la dérive du Mirage 2000 N

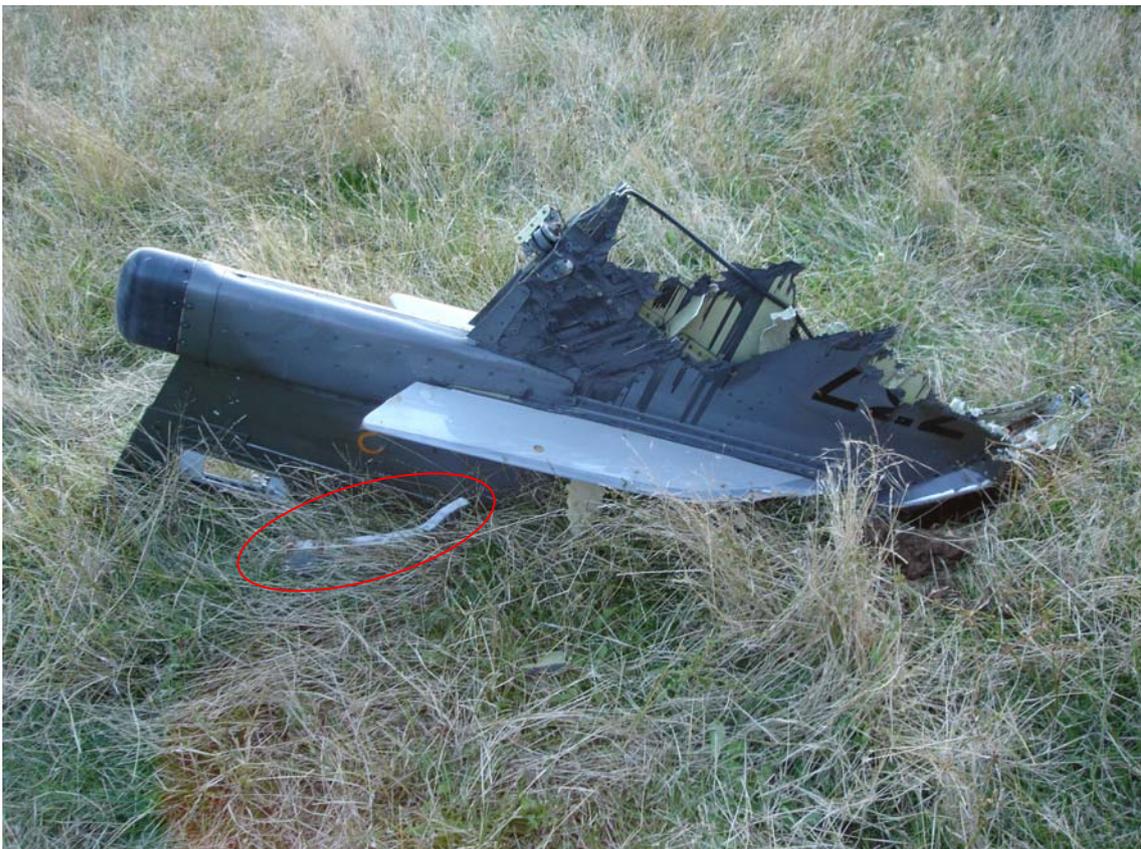
Photo 5 : Partie supérieure de la dérive du Mirage 2000 N sectionnée et morceau de la lame du train principal droit de l'ULM (cercle), telles que retrouvées au sol

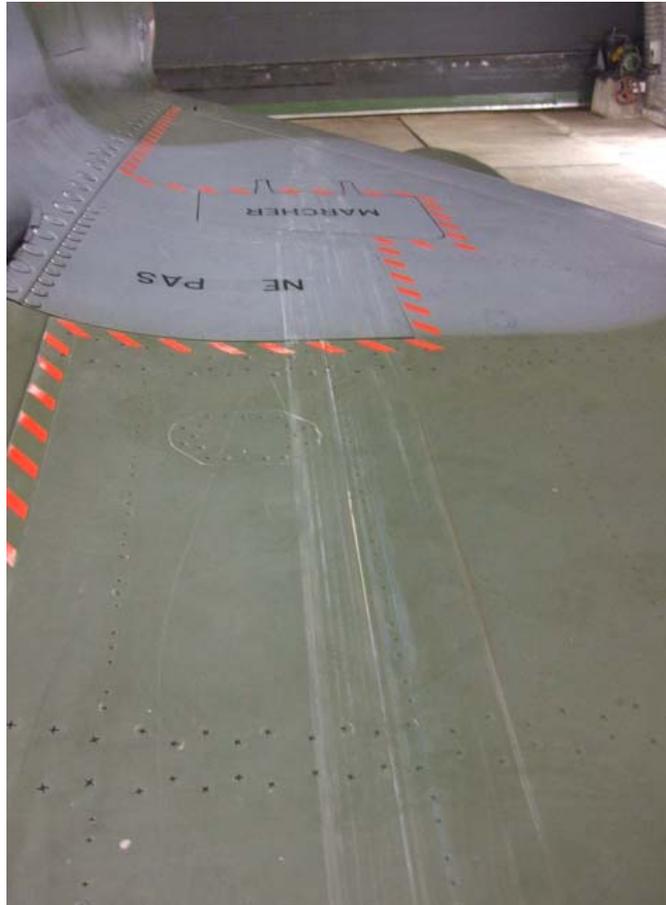
L'extrados de la voilure droite présente des traces de frottement avec érosion superficielle de la peinture. Ces traces s'étirent dans l'axe longitudinal sur une longueur 4 mètres et une largeur maximale de 20 cm, depuis l'arrière du bec interne jusqu'au bord de fuite du caisson de voilure. L'élevon situé dans l'axe de cette trace ne présente pas de rayures.

Photo 6 : Traces de frottement sur l'extrados de la voilure droite du Mirage 2000 N

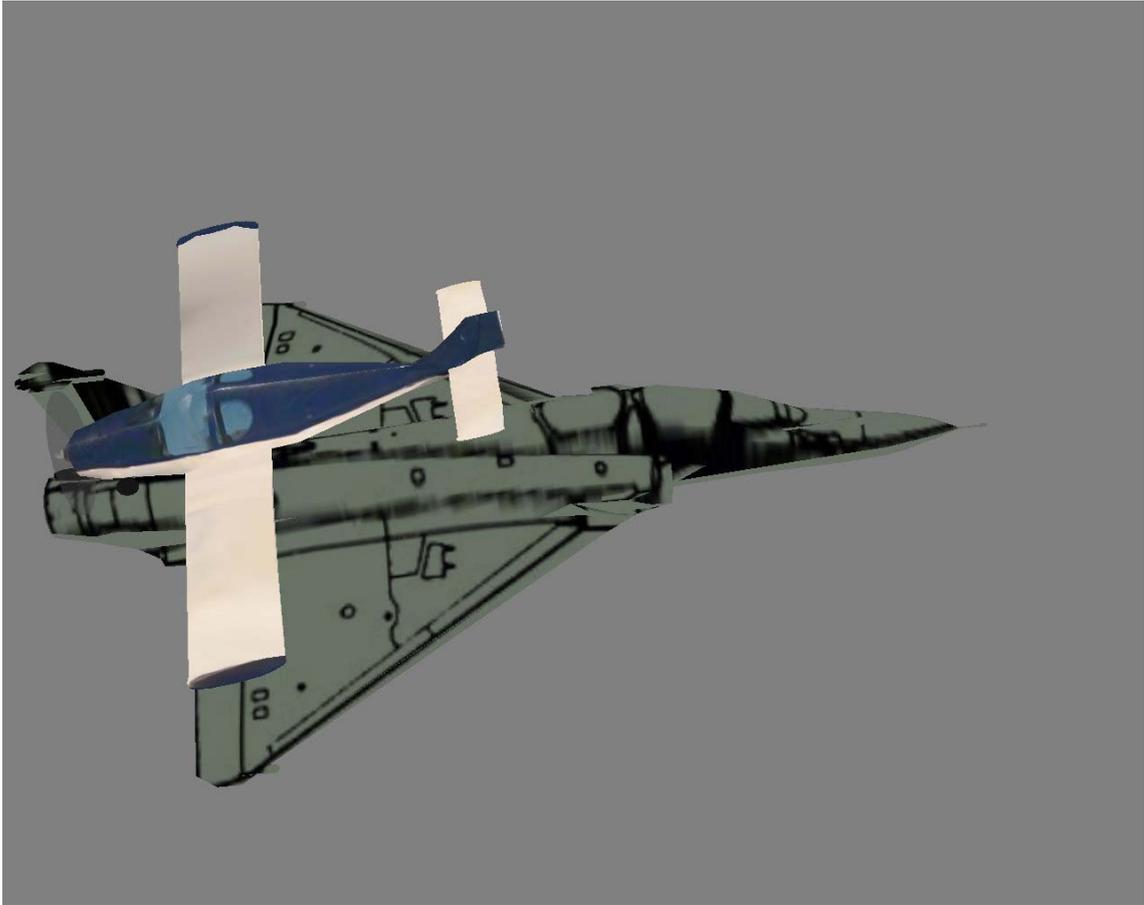
Figure 2 : Estimation des positions respectives des appareils au moment de l'impact avec la dérive du Mirage 2000

- ❖ le Mirage 2000 N est en virage entre 40 et 60° d'inclinaison, avec une assiette légèrement positive, à 422 kt et vers 900 ft sol ;
- ❖ l'ULM est en virage à gauche ;
- ❖ le Mirage 2000 N passe sous l'ULM, sa dérive impactant l'aile droite et la lame du train d'atterrissage droit de l'ULM ;
- ❖ l'aile droite est arrachée et la lame de train se rompt ;
- ❖ une partie de la dérive du Mirage 2000 est arrachée.
