Bureau enquêtes accidents pour la sécurité de l'aéronautique d'État

Rapport d'enquête de sécurité

G-2020-02-I

Date de l'évènement	15 mars 2020
Lieu	Pianello (Haute-Corse)
Type d'appareil	EC 145-C2
Organisme	Gendarmerie nationale

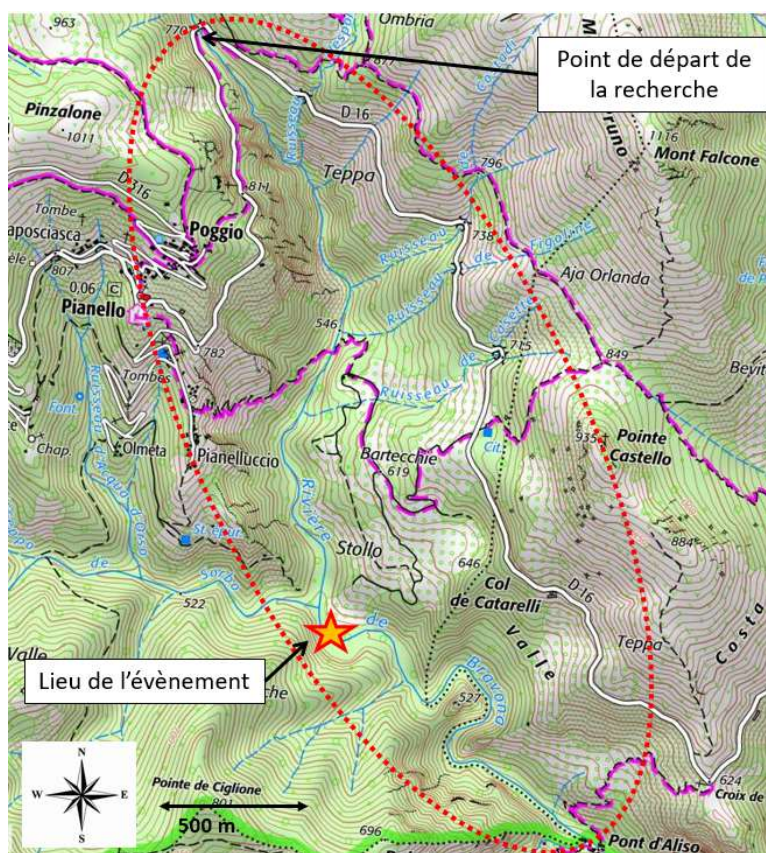
Figure 2 : détail du secteur de la recherche

L'équipage aperçoit tout d'abord une ligne électrique trois brins à environ un kilomètre du point de départ de la recherche. Celle-ci n'est pas indiquée sur les cartes aéronautiques et ne lui avait pas été signalée. Il la survole en toute sécurité, ce qui conforte le pilote dans son choix des paramètres de vol (vitesse et hauteur) pour éviter le câble signalé.

Aux alentours de 10h20, le pilote et un des secouristes détectent le câble, mais trop tardivement pour effectuer une manœuvre d'évitement. Le pilote annonce « câble, câble » sur le réseau de bord. Il ne peut pas stopper l'hélicoptère à temps malgré une action aux commandes. Le câble est sectionné par le coupe-câble bas.

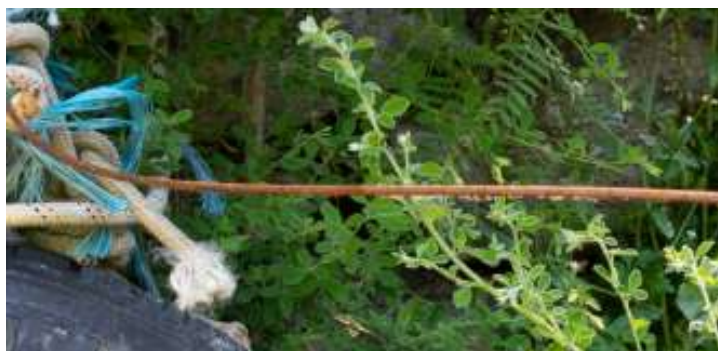
Figure 3 : portion du câble

Le câble incriminé a été décrit par les habitants présents lors des opérations de secours comme un « câble à bois ». Après constatation sur place, il ne s'agit pas réellement d'un câble à bois mais d'un câble métallique de faible diamètre d'environ quatre à cinq millimètres. Il est de couleur « rouille ».

En prenant en compte le diamètre du câble, et pour un équipage ayant une acuité visuelle de 10/10, celui-ci n'est visible qu'à une distance inférieure à 17 mètres si le contraste est optimal (noir sur fond blanc). Les conditions de contraste n'étant pas optimales, la distance pour le détecter était nettement plus faible. À 20 nœuds, une distance de 17 mètres est parcourue en moins de deux secondes. Ce temps est trop court pour que le pilote perçoive l'obstacle et agisse aux commandes. De plus, il y a un temps d'inertie entre l'action aux commandes et les réactions de l'hélicoptère.

**Les caractéristiques du câble en font un obstacle impossible à discerner au-delà de 17 mètres de distance. De surcroît, l'environnement dans lequel il se trouve dégrade fortement les capacités de détection visuelle de l'équipage (contraste, absence de balisage et de poteau, contre-jour).
Les caractéristiques et l'environnement du câble ont contribué à l'évènement.**

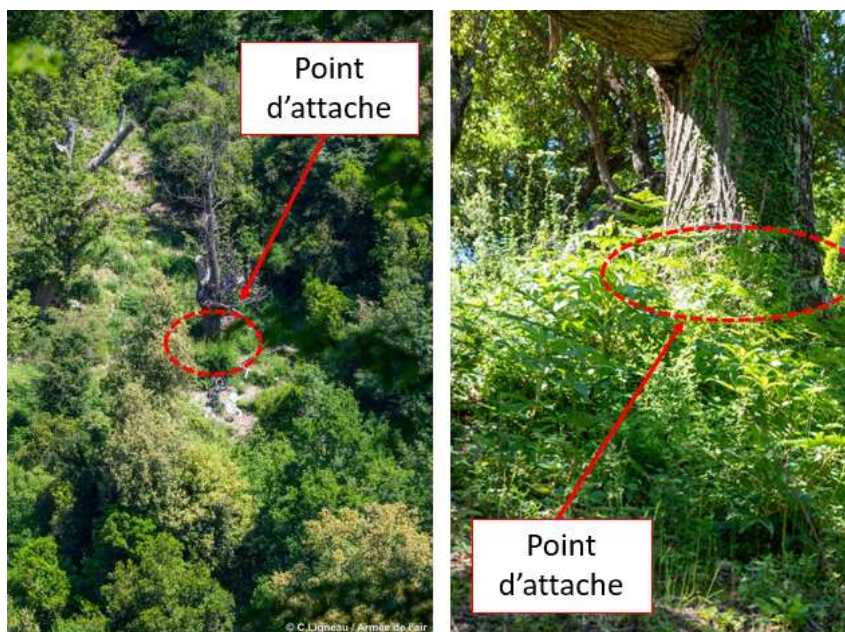
Figure 4 : points d'attache du câble

Le câble était tendu dans une châtaigneraie, entre deux châtaigniers, d'un versant à l'autre de la vallée de la rivière Bravona. Il était utilisé par l'exploitant pour transporter des sacs de châtaignes. La distance entre les deux points d'attache, mesurée sur le site Géoportail, est d'environ 240 mètres. L'exploitant estimait son point le plus haut à 20 mètres.

Le propriétaire du câble situait son point le plus haut au-dessus de la rivière Bravona à une hauteur d'environ 20 mètres. L'analyse de l'UMS indique que l'EC 145 vole à une hauteur d'environ 30 mètres au moment du heurt. Le point le plus haut du câble était donc sous-estimé d'environ 10 mètres.

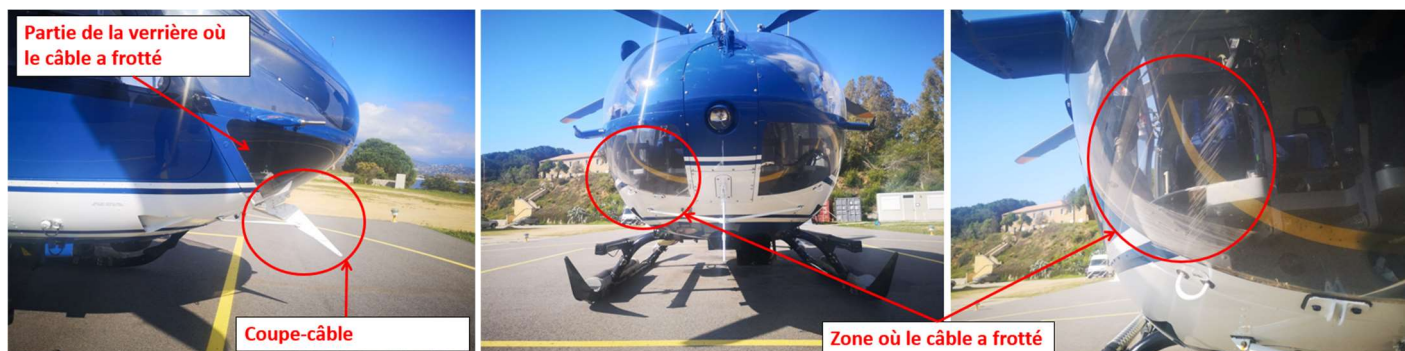
Figure 5 : endommagements de l'aéronef

L'aéronef présente des traces de frottements sur la partie droite et basse de la verrière située devant les pieds du pilote.

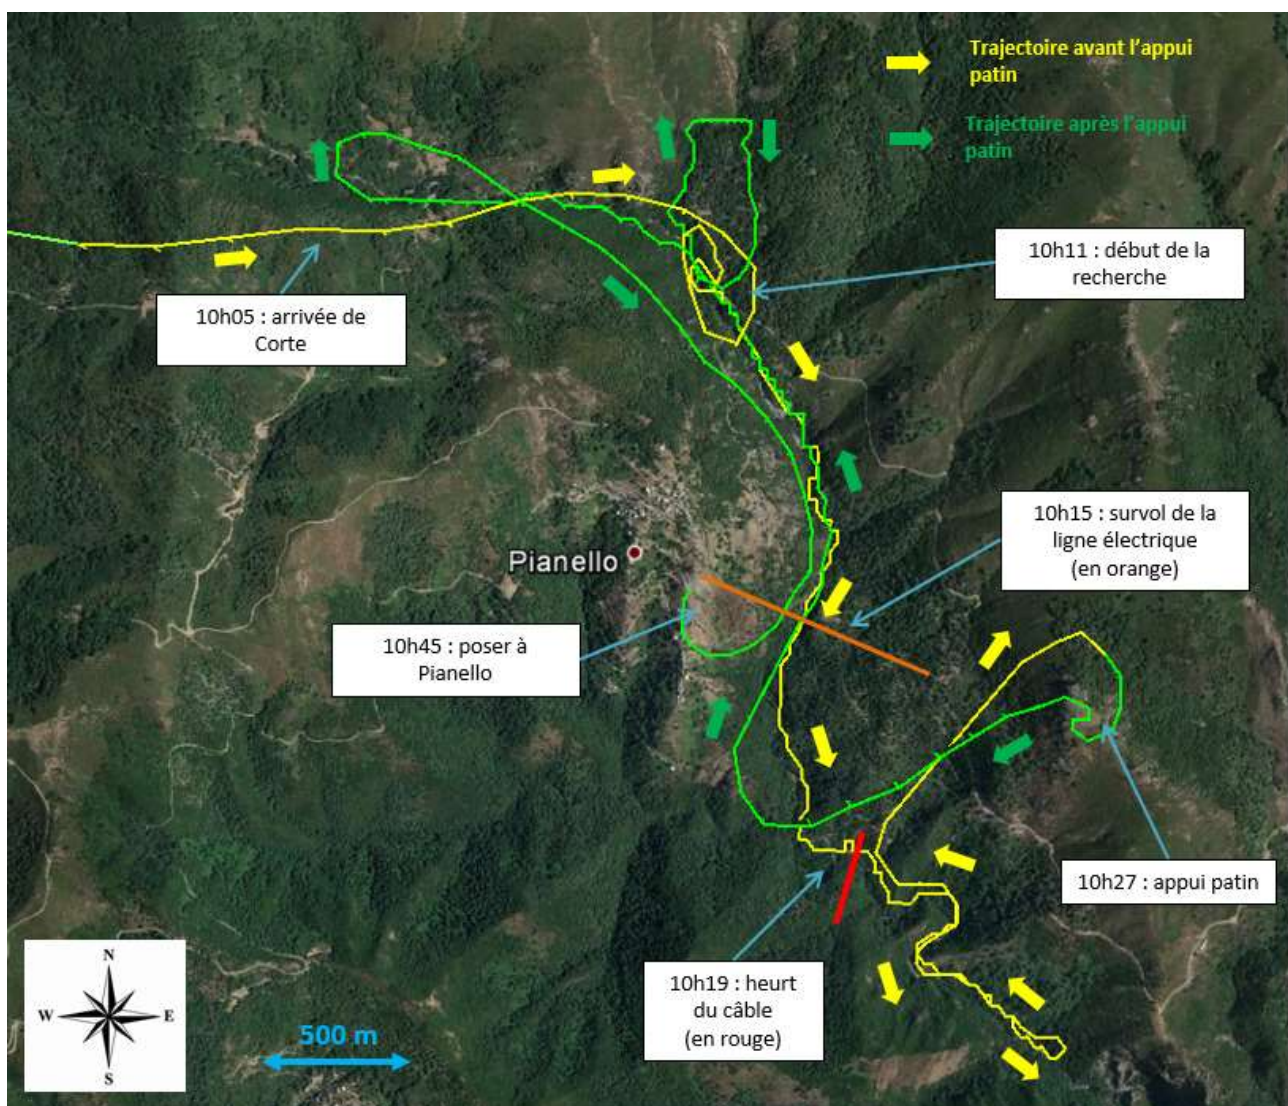
Figure 6 : trajectoire jusqu'au poser à Pianello

L'expertise de l'UMS par RESEDA a permis de reconstituer la trajectoire.

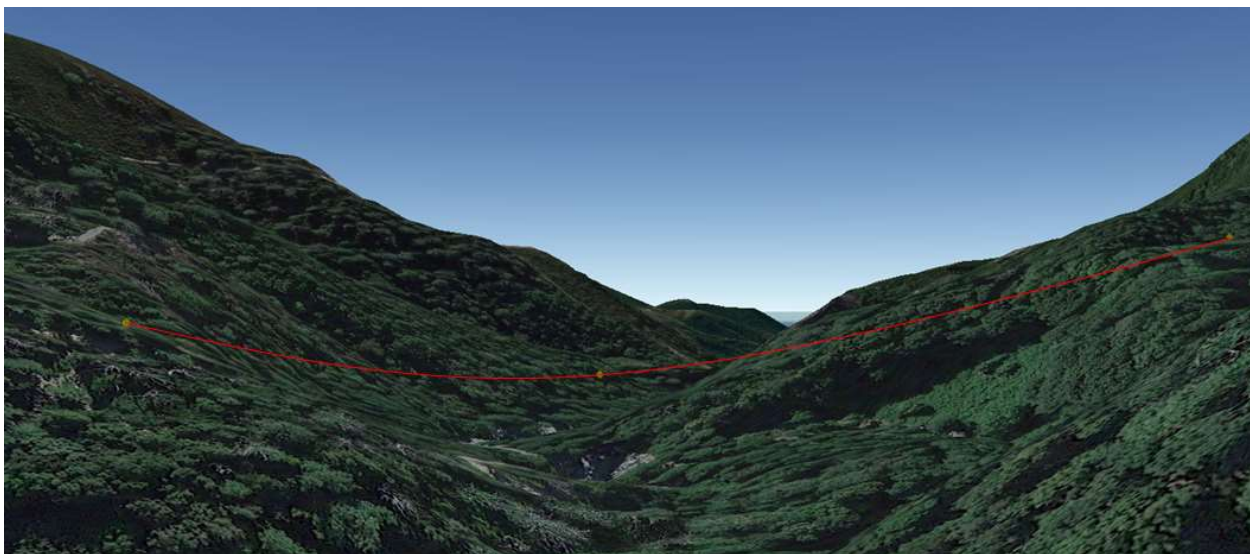
Figure 7 : représentation du câble selon l'axe de progression de l'hélicoptère

L'analyse de l'UMS permet de reconstituer la trajectoire et d'identifier l'arrière-plan. La figure 7 ci-dessous représente la vision du pilote au moment du heurt en se mettant à sa place. Toutefois, le câble y est reconstitué en rouge et en trait épais pour être visible, ce qui n'est pas représentatif de ce qu'a vu l'équipage. À ce moment, l'arrière-plan situé derrière le câble est constitué d'arbres. Le câble étant de couleur « rouille », le contraste entre celui-ci et l'arrière-plan est donc faible.

**Le point le plus haut du câble est à environ 30 mètres du sol.
Au moment du heurt, le contraste entre le câble et l'arrière-plan est faible.
La vitesse est inférieure à 20 nœuds au moment du heurt.**
