# Bureau enquêtes accidents pour la sécurité de l'aéronautique d'État

## Rapport d'enquête de sécurité

S-2019-13-A

Date de l'évènement	12 octobre 2019
Lieu	Barre des Écrins (Hautes-Alpes)
Type d'appareil	EC 145 – C2
Organisme	Direction générale de la sécurité civile et de la gestion des crises

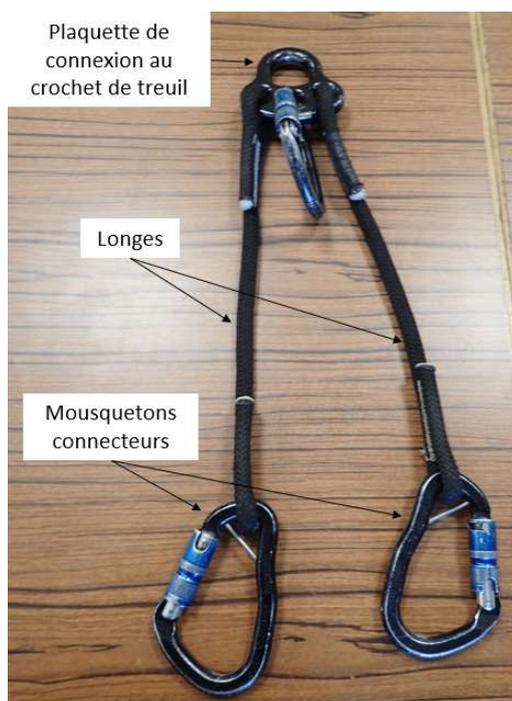
L'interface a été contrôlée en application de la notice du fabricant « Simond » dans la version Ind 5-09-10-13.

Figure 2 : interface de type « Simond » utilisée par le secouriste

L'interface « Simond » utilisée pour les treuillages provient de la dotation du secouriste. Cette interface a été mise en service en septembre 2011. Les dispositifs d'accrochage (mousquetons connecteurs) sont en bon état et aucun signe de dégradation n'est apparent. Un des connecteurs présente toutefois un point dur pouvant rendre difficile son ouverture. Cette interface a dépassé de plus de trois ans la limite de vie fixée à cinq ans d'utilisation par l'acte technique n° 0369-11/DT/ASA/AM-L du 15 avril 2011 émis par la DGA. Cependant, pour assurer le suivi et les vérifications des interfaces, la CRS Alpes de Grenoble ne s'appuie pas sur cette documentation et se réfère à la notice fournie par l'entreprise Simond, qui indique une durée de vie maximale de 10 ans, mais préconise une durée de vie de deux à cinq ans en conditions normales d'utilisation. À l'échéance calendaire en septembre 2016, cette interface aurait dû être retirée du service, même si elle apparaissait visuellement en bon état.

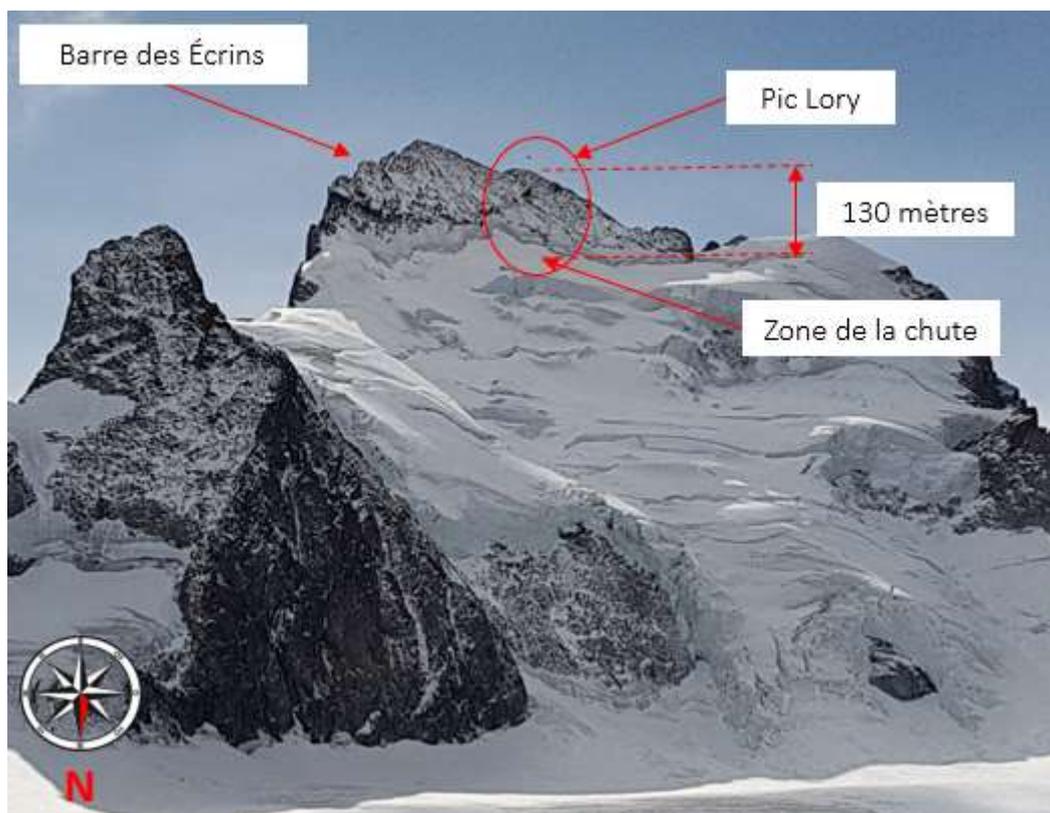
Figure 4 : vue du pic Lory et zone de la chute

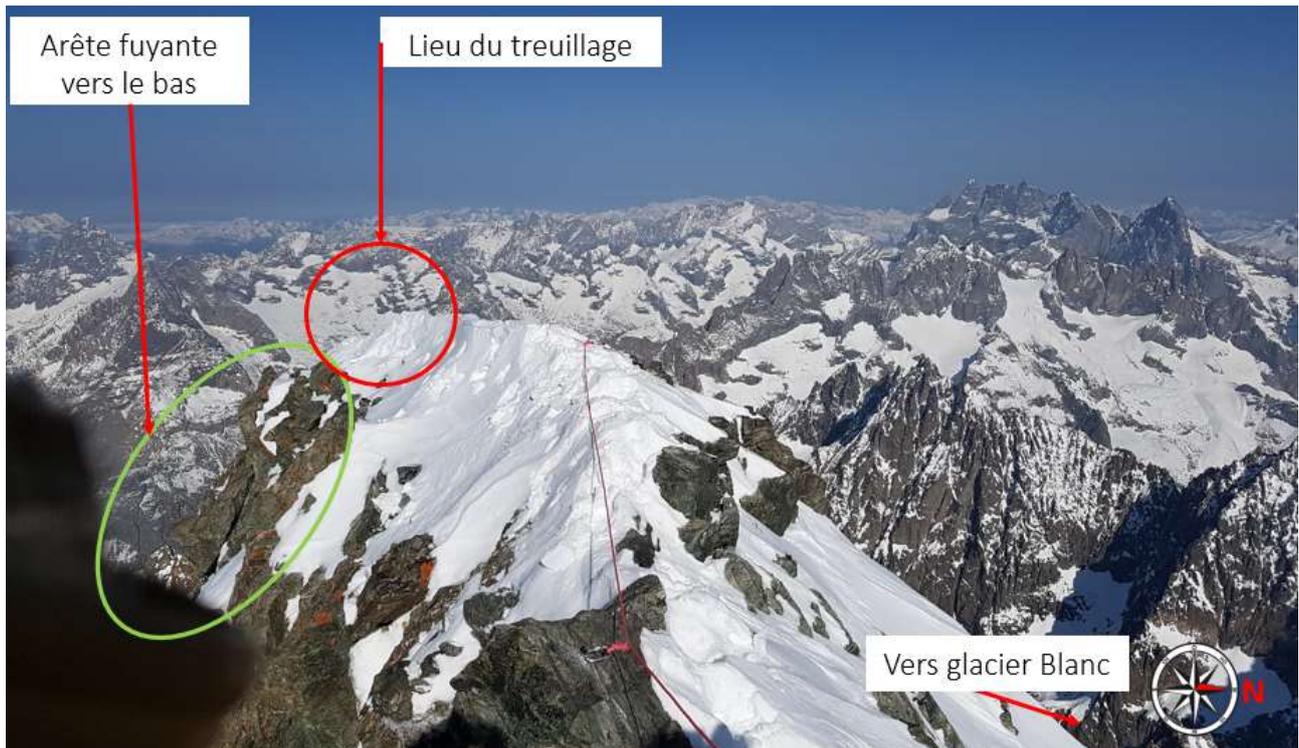
Figure 5 : zone de treillage (reconnaissance pendant l'enquête)

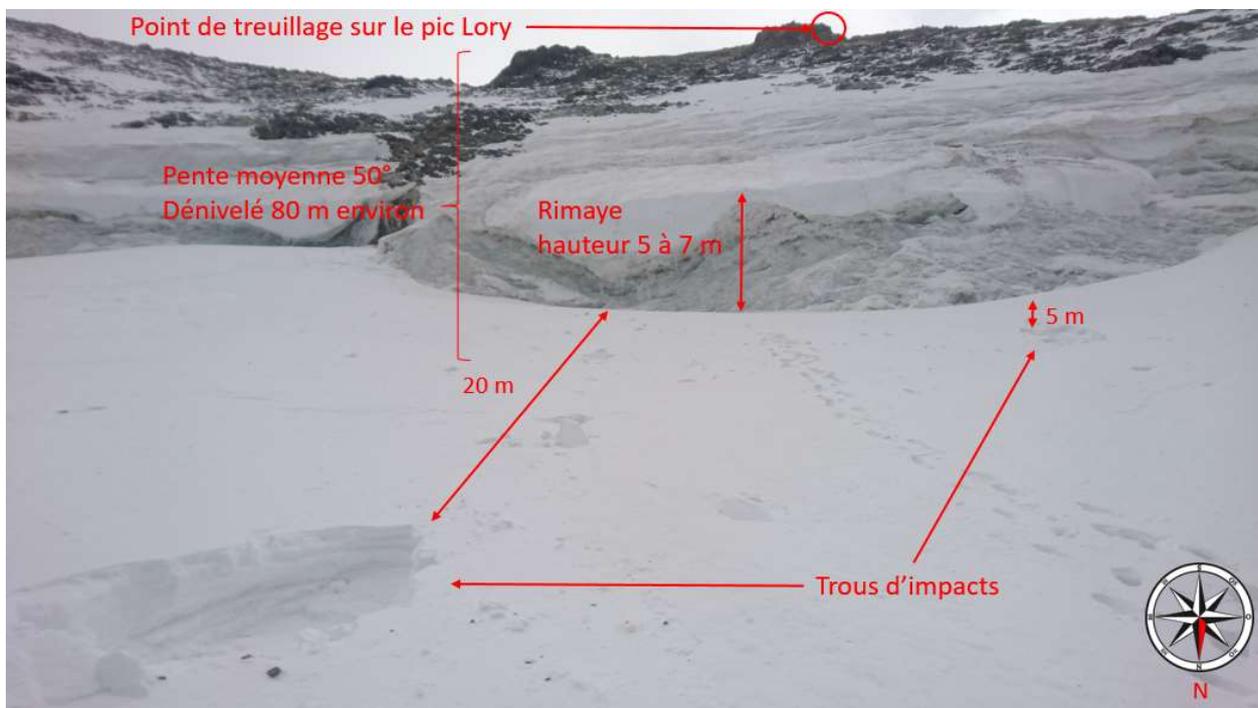
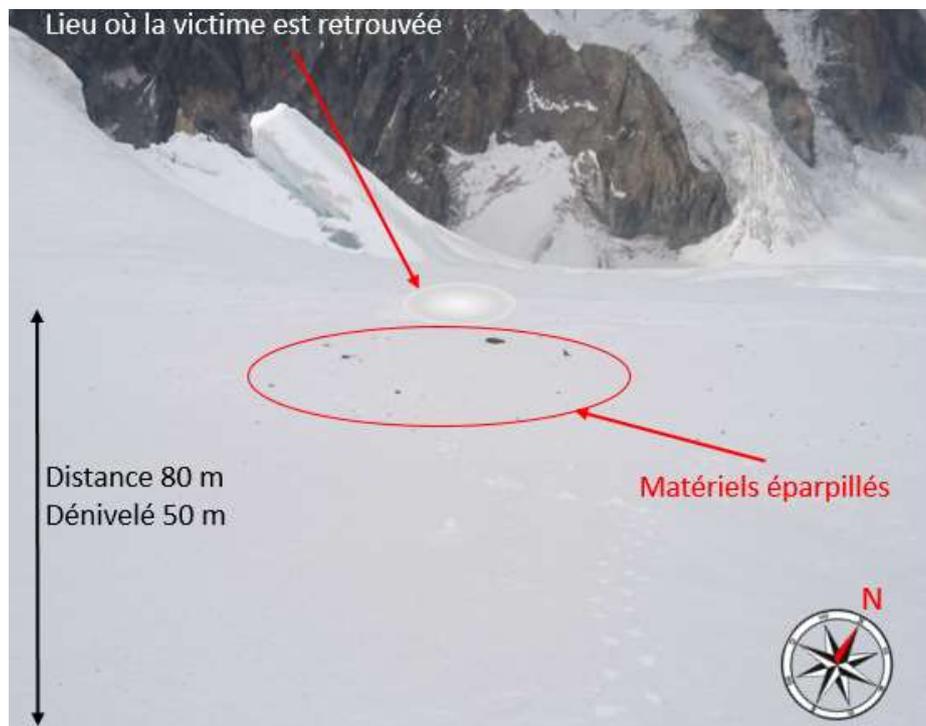
Le secouriste est retrouvé 130 mètres en contrebas du lieu de treuillage, 80 mètres en-dessous d'une rimaye<sup>12</sup>. Plusieurs points d'impact caractérisent la zone. Une radio et le sac à dos éventré et vide de l'alpiniste sont retrouvés. Différents équipements sont éparpillés sur la zone.

Figure 7 : zone de la chute au pied du pic Lory, vue depuis la rimaye (jour de l'évènement)

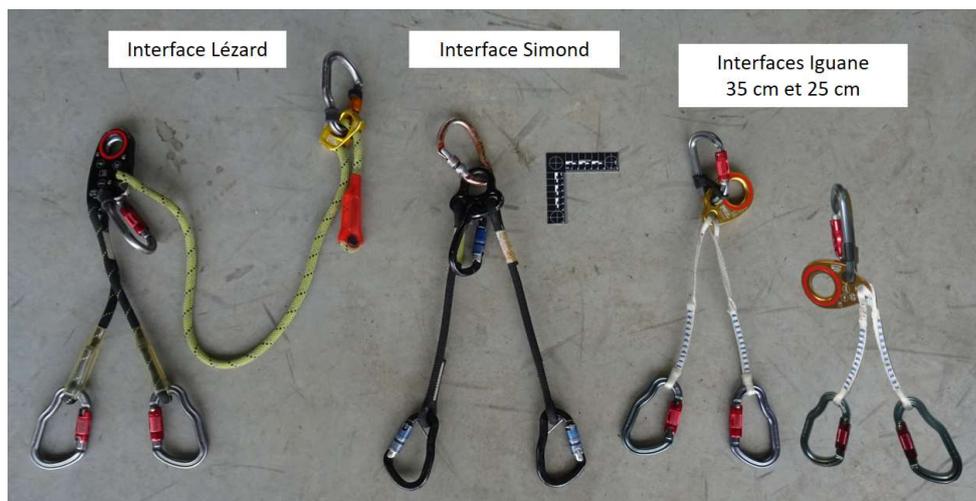
dite « Léopard », est privilégiée en opération lorsqu'une sécurisation permanente à la paroi est nécessaire. Ces quatre interfaces bénéficient d'actes techniques délivrés par la DGA pour un emploi avec les appareils opérés par l'État.

Figure 8 : types d'interface pour le treuillage de deux personnes

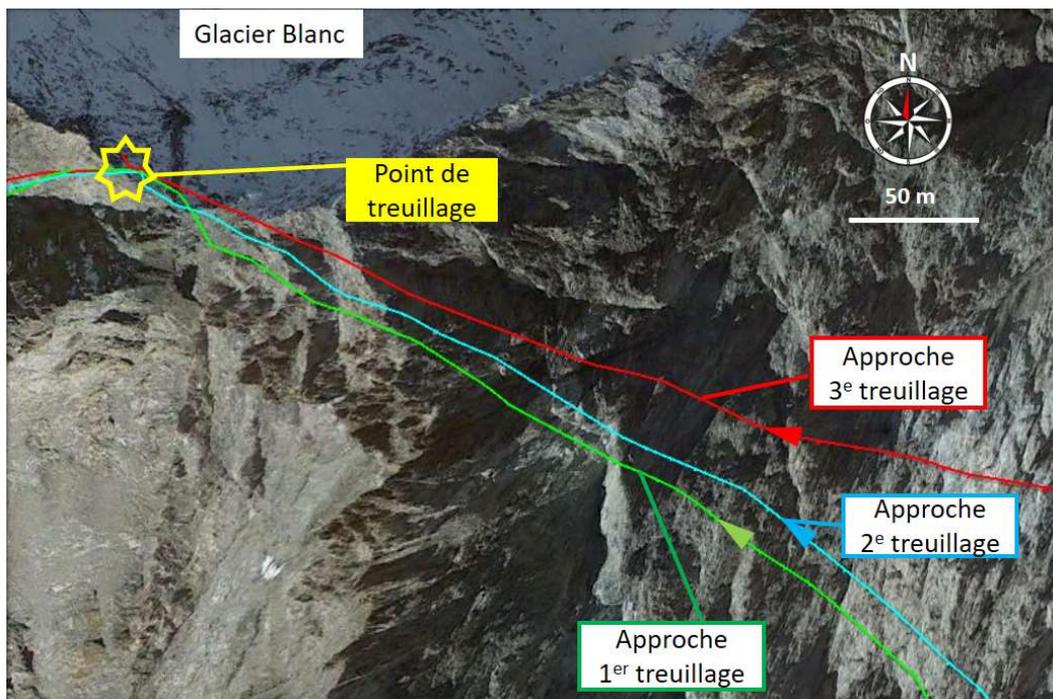
Les enregistrements indiquent que les trajectoires d'approche sont conduites en attaque oblique nulle<sup>17</sup> pour tenir compte des conditions de vent, et sont analogues dans leur exécution.

Figure 9 : trajectoires d'approche

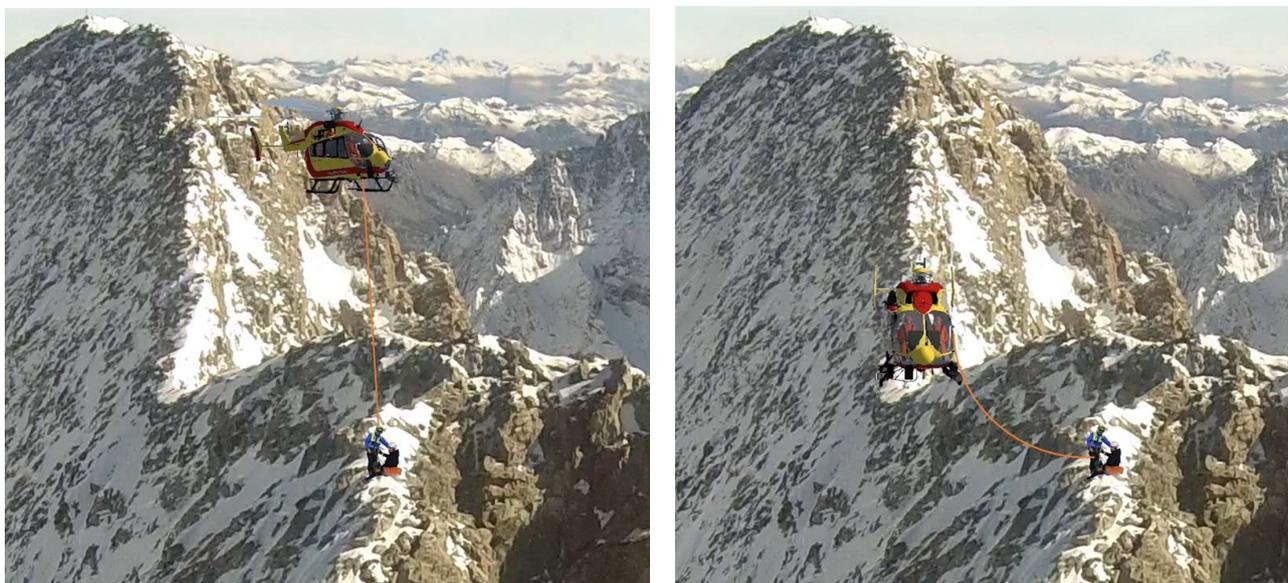
- une première phase de perturbation importante pendant 10 secondes, de la verticale marquée par la saisie du crochet par le secouriste jusqu'au contrôle de la situation par le pilote dans une position enfoncée quasiment à la hauteur des treuillés, désaxée et latérale au nord de l'arête, au cours de laquelle le pilote a demandé par trois fois la coupure du câble ; dans cette phase, le déplacement de l'hélicoptère conduit l'ensemble amortisseur-crochet à heurter le secouriste ;

Figure 10 : illustration de la position verticale au début du stationnaire puis position déportée la plus basse et latérale

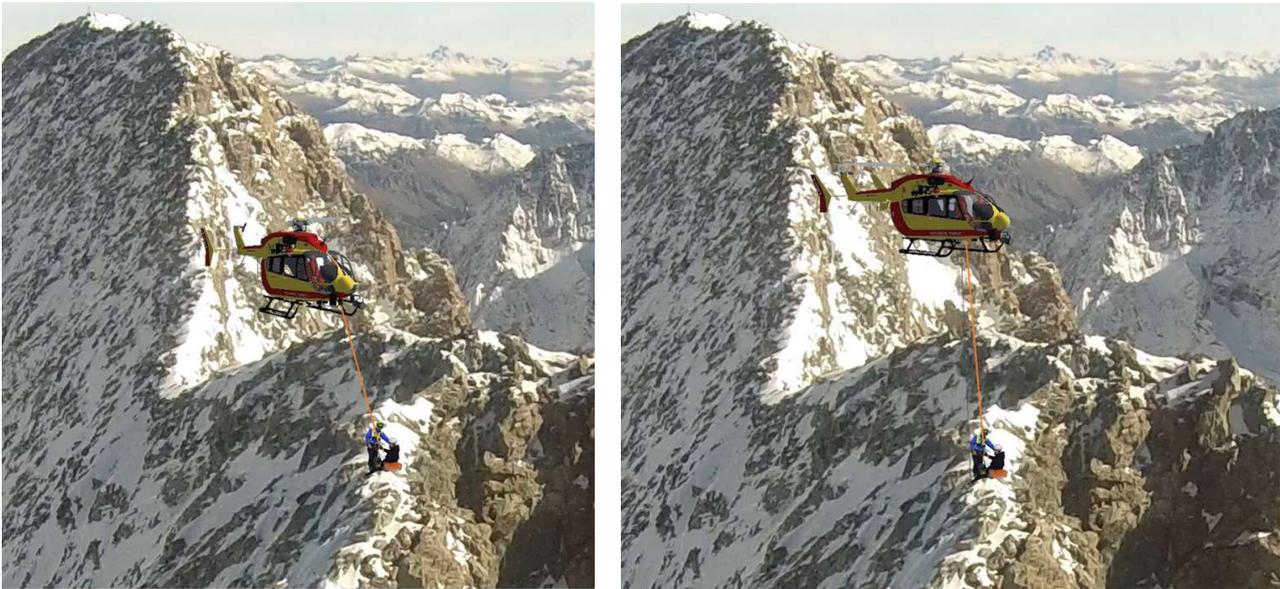
- une phase de retour de position verticale au-dessus des treuillés, pendant 3,5 secondes ;
- une troisième phase d'environ 6 secondes de l'approche de la verticale jusqu'à la chute du secouriste, comprenant des perturbations verticales et en lacet de plus faible intensité et la prise de dispositions pour extraire les deux personnes, comprenant leur soulèvement au-dessus de l'arête.

Figure 11 : illustrations de la position de l'hélicoptère au début et à la fin du soulèvement

L'hélicoptère a quitté la position verticale au-dessus des treuillés, avant d'être contrôlé pour revenir à la position de treuillage. Au moment où le MOB se prépare à l'extraction des deux personnes pendant le retour vers la verticale, l'hélicoptère subit un mouvement ascendant. Ces mouvements sont contributifs à l'évènement.

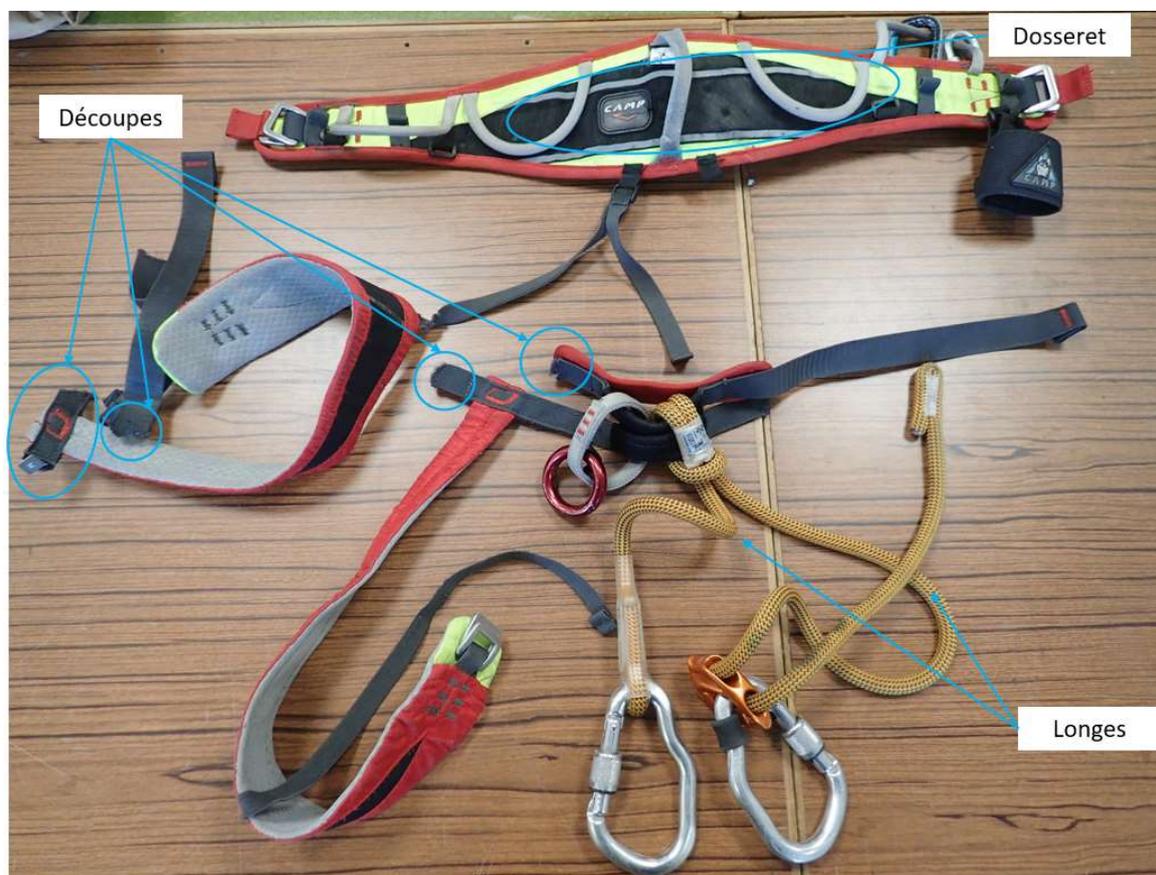
Quelques traces d'abrasion sont présentes sur le dossier. Il est possible qu'elles soient en lien avec l'évènement. Hormis ces traces, aucune trace de dégradation préalable à l'évènement n'est observée.

Au cours du sauvetage du secouriste victime, son harnais a été découpé pour permettre sa médicalisation.

Figure 12 : harnais avec longes du secouriste après l'intervention

**Le harnais du secouriste est en bon état avant l'opération de treuillage.**

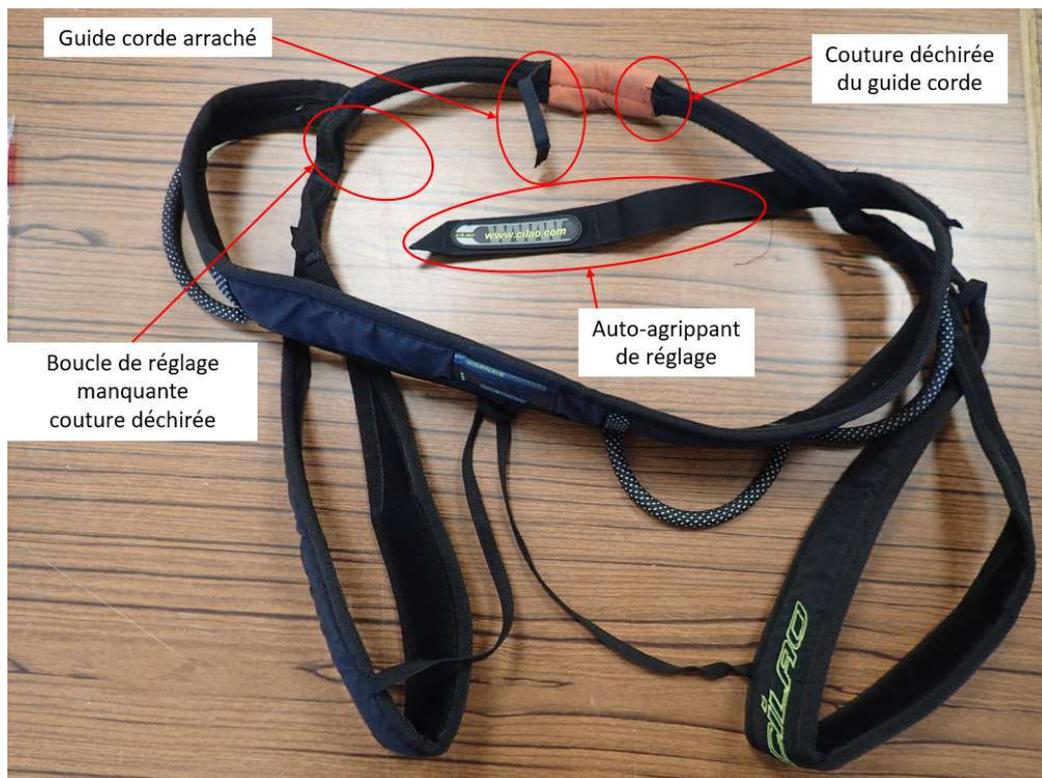
Le secouru est équipé d'un harnais de type Cilao OZ-33 (référence AE452) compatible avec un accrochage à l'interface « Simond » à partir de son point ventral d'encordement. Compte tenu de l'emploi de ce harnais pour l'ascension de la barre des Écrins le matin et du témoignage recueilli, ainsi que du profil de l'alpiniste (instructeur d'escalade), il est peu probable que le harnais était détérioré avant le treuillage.

Or il est constaté un arrachement du guide corde, ainsi que l'arrachement et l'absence de la portion de sangle sur lequel est inséré l'anneau nécessaire au réglage du harnais avec l'auto-agrippant. La reconstitution met en évidence que ces détériorations résultent d'efforts sur ces éléments dirigés vers le bas. En l'absence d'un effort exercé par une retenue lors d'un ancrage au terrain, l'effort ne peut être constitué que d'une action d'agrippement du secouriste.

Figure 13 : harnais de l'alpiniste secouru

**Le harnais du secouru est en bon état avant l'hélicoptère. L'arrachement de la bride et l'effort nécessaire pour arracher le guide corde du harnais sont dus au réflexe d'agrippement du secouriste à l'alpiniste lorsqu'ils ont été soulevés.**

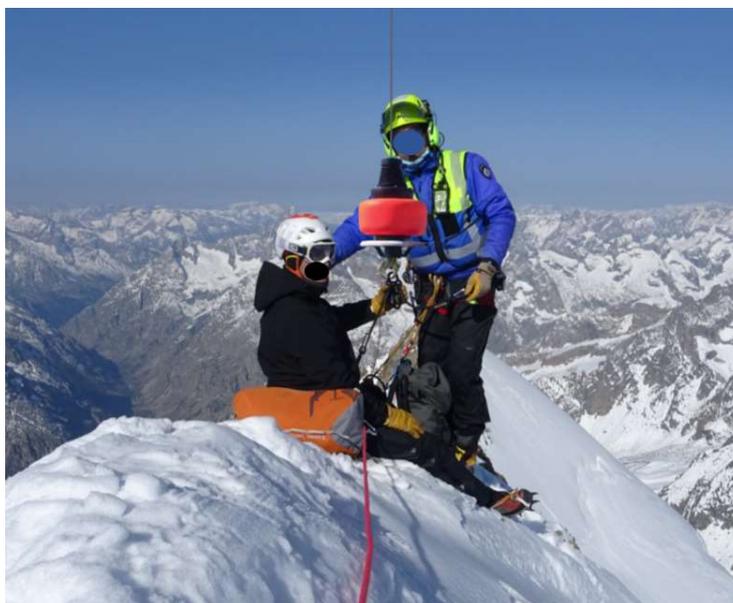
L'ensemble amortisseur de crochet, d'une masse de 7 kilogrammes, d'un diamètre de 27 centimètres et 42 centimètres de hauteur représente un important volume et se trouve entre les deux personnes au moment du premier accrochage. Il a touché l'alpiniste à l'épaule gauche, puis est venu toucher le secouriste au thorax. Le secouriste effectue avec efficacité la première opération d'accrochage de l'alpiniste. Lorsque l'hélicoptère se déporte pendant la destabilisation, l'ensemble est accroché à l'alpiniste et pend sur la droite du secouriste, légèrement en arrière.

L'accrochage du secouriste à son propre harnais est retardé. Finalement, il ne parvient pas à s'attacher lui-même.

Figure 14 : reconstitution de la position relative de l'alpiniste, du secouriste et de l'amortisseur - crochet

**L'ensemble amortisseur de crochet se trouve entre le secouriste et l'alpiniste lorsque celui-ci doit accrocher successivement les mousquetons de l'interface aux harnais.**

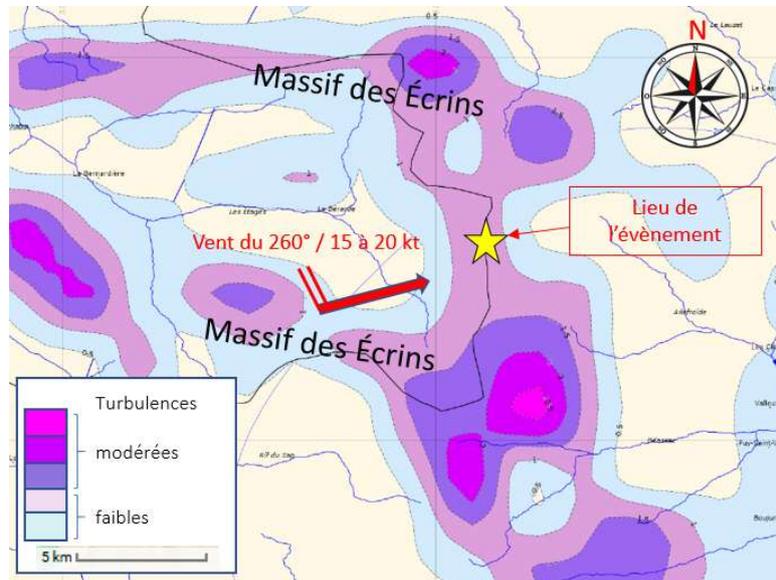
Le vent météorologique est de sud-ouest à ouest pour 15 à 20 kt, irrégulier qui se renforce. Le vent dominant du secteur ouest génère des turbulences et rabattants après le franchissement de l'arête. Sur l'arête du pic Lory, le vent est évalué par les alpinistes comme étant calme avec des rafales instantanées de 10 à 15 kt, remontant les pentes autour de l'arête, et turbulent.

Au-dessus du massif des Écrins, l'expertise de Météo-France rapporte des turbulences modérées.

Figure 15 : turbulences de vent à 4 000 mètres dans la zone du massif des Écrins

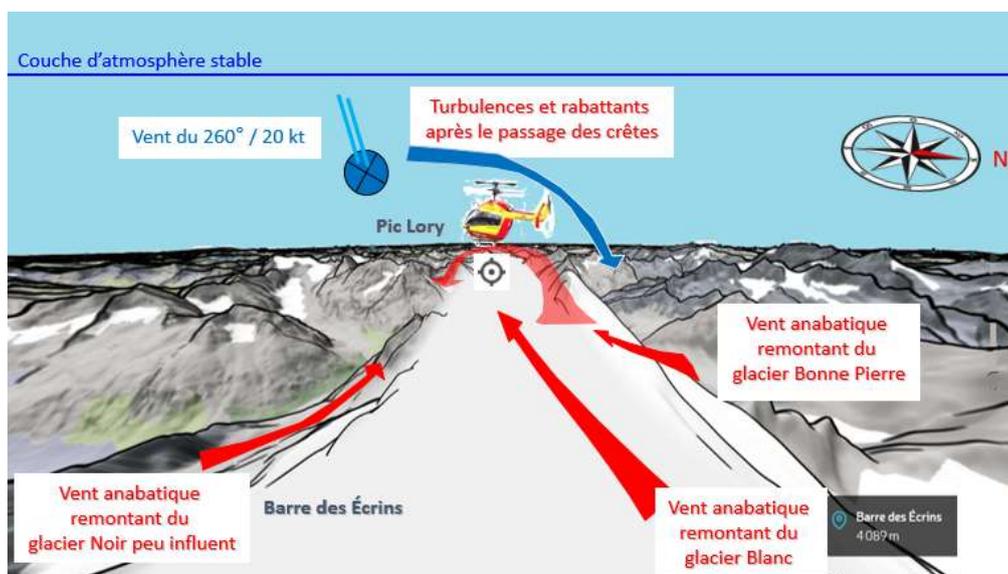
La face nord de l'arête est parsemée de roches et de neige et est irrégulièrement ensoleillée. L'absence de nuages a favorisé le réchauffement des masses d'air supérieures au-dessus des glaciers, générant des vents anabatiques<sup>20</sup> importants irréguliers et non laminaires.

Ces vents venant du nord-nord-est et franchissant l'arête du pic Lory depuis le glacier Blanc et le glacier de Bonne Pierre ont pu venir en conflit avec le vent météorologique, aboutissant à des phénomènes aérologiques particuliers sur le site de l'intervention.

Figure 16 : phénomènes aérologiques autour du pic Lory, vue face au vent météorologique

Les conditions aérologiques autour du pic Lory sont perturbées en raison des bonnes conditions d'ensoleillement, du vent irrégulier qui se renforce, et des vents anabatiques contraires.

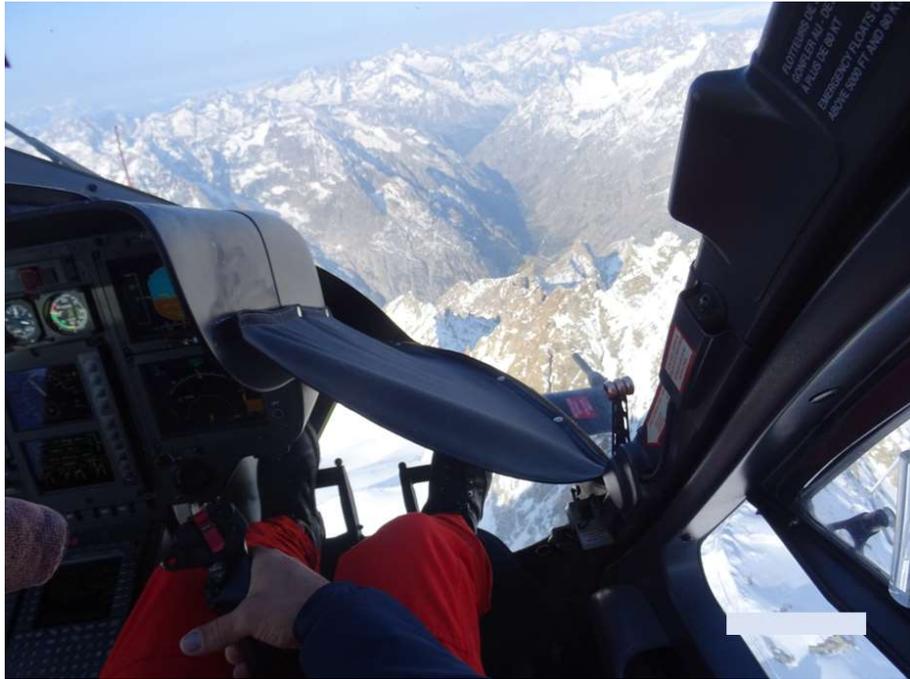
Sur l'arête étroite du pic Lory, les alpinistes se trouvent sur une plateforme exigüe. L'opération de treuillage doit être particulièrement précise. À cet endroit, le travail du pilote et du MOB lors du treuillage est délicat. En effet, lors d'un secours sur une arête rocheuse, les repères visuels disponibles et utiles à la précision du stationnaire pour le pilote sont très limités. Le treuil étant à gauche, pour positionner celui-ci au-dessus des alpinistes, le MOB et le pilote amènent l'hélicoptère face au vent au-dessus de l'arête, en plaçant celle-ci à gauche de l'hélicoptère. Le pilote ayant le vide en-dessous de lui et devant rester face au vent, pratiquement parallèle à l'arête pour ne pas consommer de puissance et être horizontal, il a très peu de repères visuels pour lui permettre de garder la position précise du stationnaire : ceux-ci sont lointains, sur une arête fuyante sous l'hélicoptère et vers l'avant. Il doit regarder vers le bas, à droite de ses pieds, sans repère latéral, alors que l'arête est masquée en-dessous et à gauche de l'hélicoptère. Toute son attention est portée sur l'acquisition de ce repère visuel essentiel pour le maintien de la position et il peut alors difficilement contrôler les indicateurs de puissance de l'hélicoptère. Il en est préoccupé et en informe le MOB après le premier treuillage. Pour garder le maximum de précision, il décide de réaliser un treuillage court, à 12 mètres de hauteur.

Dans cette phase, le MOB est debout sur le patin pour guider le pilote, et mettre en œuvre le treuil. Compte tenu de l'étroitesse du site, le guidage du MOB est délicat.

Figure 17 : vue avant depuis la place du pilote

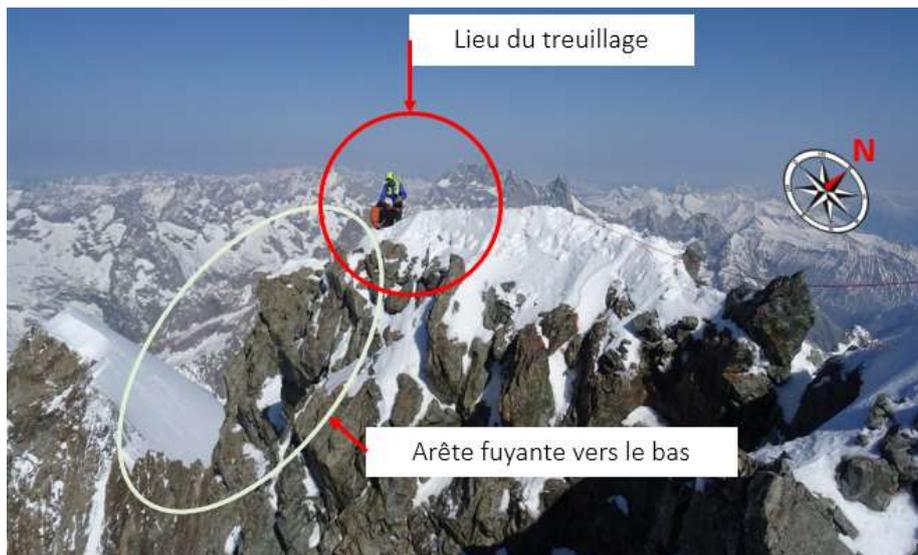
Figure 18 : vue de la zone de treuillage lors de la reconstitution

La configuration du stationnaire avec peu de repères proches génère des difficultés à maintenir la verticalité et sollicite des ressources cognitives élevées pour l'équipage.

Or selon le guide des procédures d'emploi de l'EC 145 à l'usage des équipiers du GHSC<sup>23</sup>, d'une part les deux personnes doivent être attachées à l'interface avant de connecter cette dernière au treuil, et d'autre part il est recommandé aux secouristes de ne jamais s'en séparer (cf. figure 18).

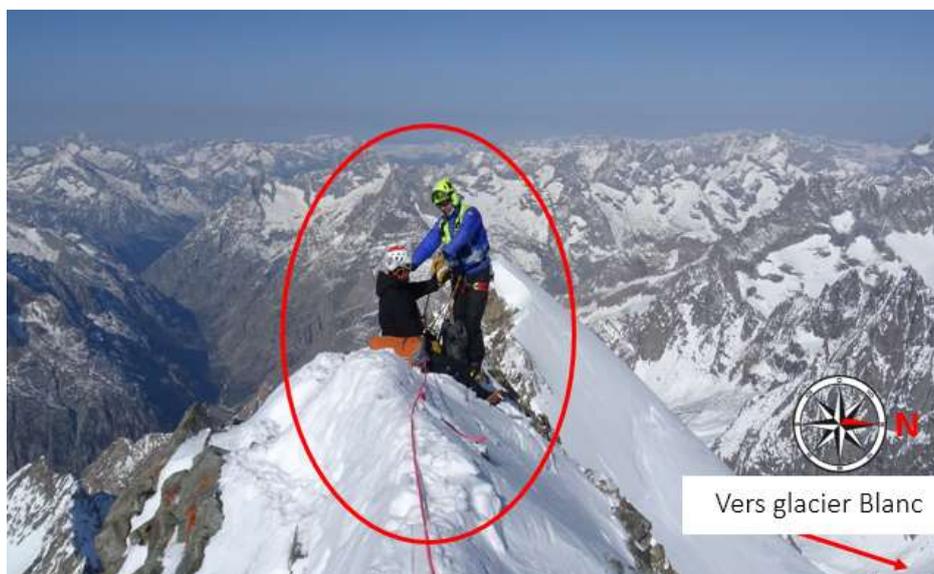
L'arête du pic Lory est étroite et partiellement recouverte de neige. Elle est constituée de rochers auxquels les alpinistes peuvent se sécuriser.

Bien que « aérien », cet itinéraire est qualifié de peu difficile par les alpinistes expérimentés et les secouristes, sur lequel ils peuvent estimer peu nécessaire de se sécuriser si les conditions météorologiques sont bonnes.

Figure 19 : vue de la zone de treuillage lors de la reconstitution

L'itinéraire sur l'arête du pic Lory, qualifié de peu difficile, ne nécessite pas toujours une sécurisation permanente à la montagne pour les alpinistes et les secouristes.

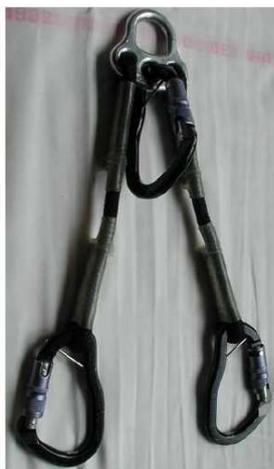
Les secouristes équipés de harnais doivent s'accrocher au mousqueton en bout de longe.

Le matériel de sauvetage (brassière de hissage, harnais triangle d'évacuation, civière hélitreuillable, valise pour enfant...) doit être accroché directement sur le mousqueton central de la plaquette PG (sans longe).
