Bureau enquêtes accidents pour la sécurité de l'aéronautique d'État

Rapport d'enquête de sécurité

A-2020-13-I

Date de l'évènement	22 octobre 2020
Lieu	Aérodrome de Romorantin Pruniers (Loir et Cher)
Type d'appareil	2 planeurs Centrair 201B Marianne
Organisme	Armée de l'Air et de l'Espace

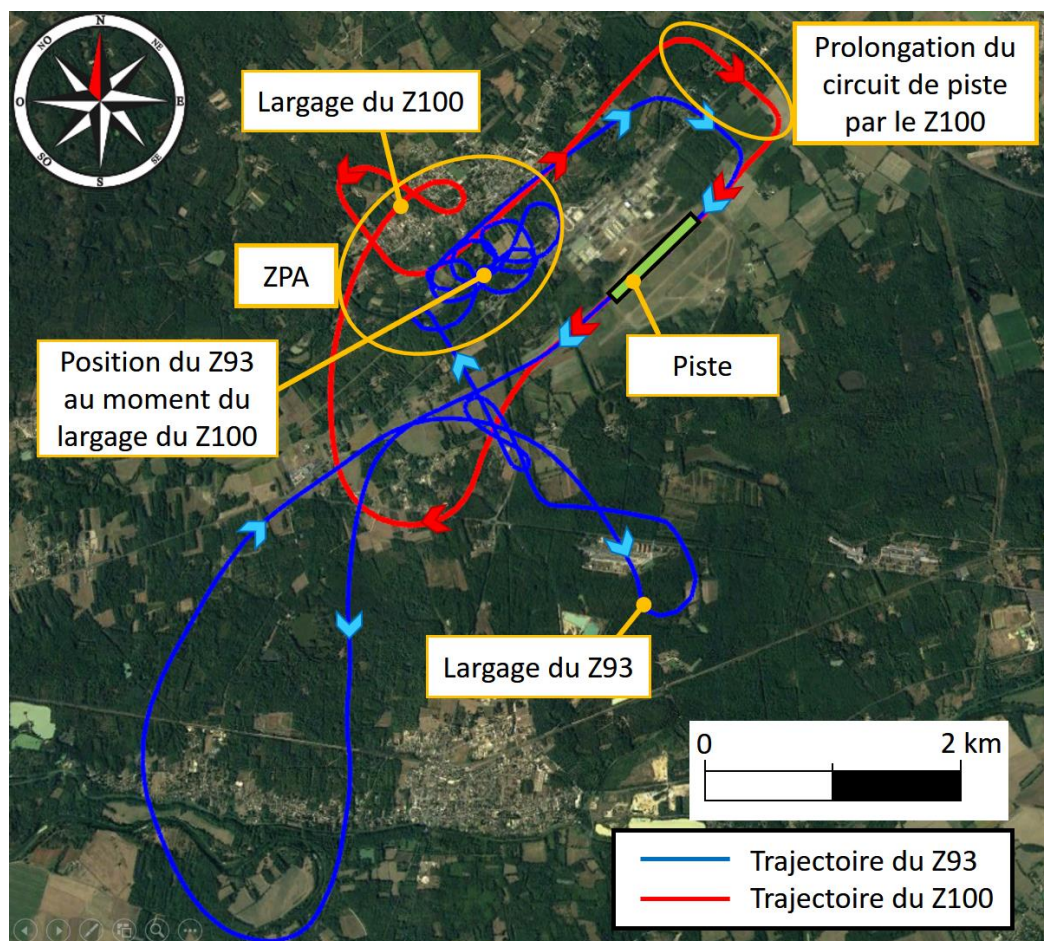
À 13h41, le Z100 est ainsi remorqué à une hauteur de 350 mètres, en bordure de la zone de perte d'altitude (ZPA). L'élève-pilote 1 détecte alors le Z93, qui est déjà en ZPA à une hauteur de 400 mètres, en phase de perte d'altitude avant d'intégrer le circuit de piste. L'élève-pilote 2, à bord du Z93, voit le Z100 et libère la ZPA pour lui laisser la place. Il commence donc son circuit de piste même s'il sait être plus haut que la hauteur prévue pour cela et annonce à la radio son entrée dans le circuit. L'élève-pilote 1 s'annonce alors à la radio en numéro deux et s'intègre dans le circuit de piste derrière le Z93. Afin de s'espacer et d'augmenter l'intervalle de temps entre les atterrissages, l'élève-pilote 1 allonge son circuit de piste pour s'éloigner du Z93.

Figure 1 : trajectoires en vol du Z93 et du Z100

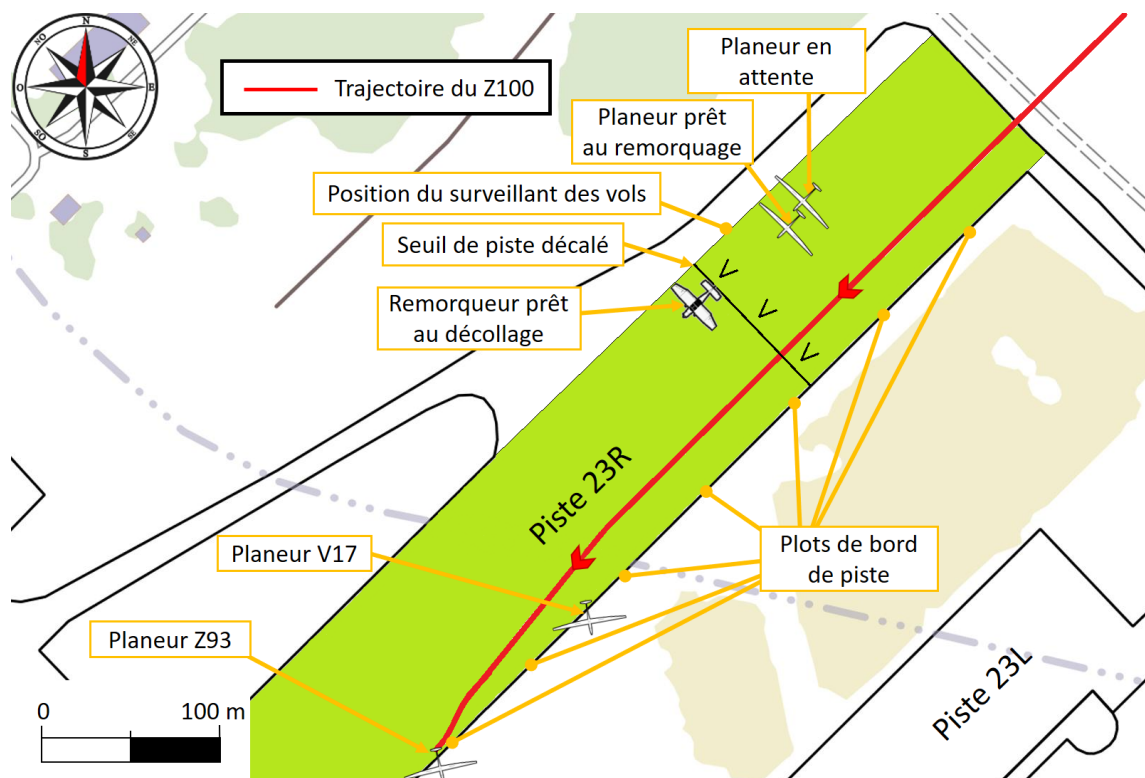
Quelques secondes plus tard, alors qu'il roule à 30 kilomètres par heure environ, l'aile gauche du Z100 heurte la dérive du Z93. La verrière du Z93, qui était ouverte, tombe sur la tête de l'élève-pilote 2, qui commençait à sortir du poste de pilotage. Ce dernier retombe sur son siège.

Le Z100 s'immobilise quelques mètres plus loin sur la piste, orienté en sens opposé par rapport à la direction d'atterrissage. Le Z93 a été poussé vers l'avant avec une rotation de quelques dizaines de degrés vers la gauche (en sens antihoraire).

Figure 2 : trajectoire au sol du Z100 lors de son atterrissage et position des autres planeurs ; les aéronefs ont été grossis d'un facteur trois pour être plus visibles

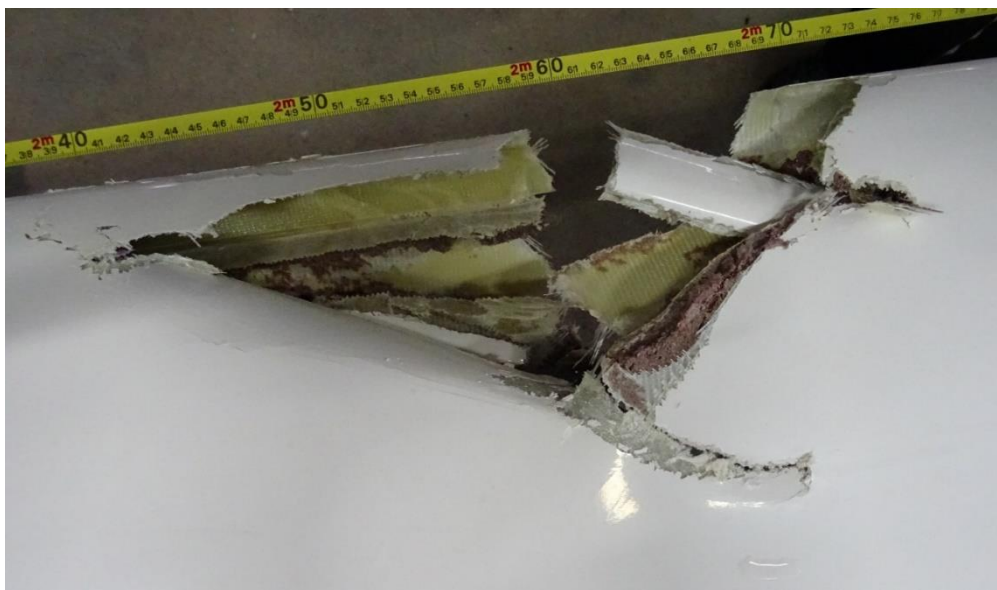
Le bord d'attaque de l'aile gauche du Z100 est enfoncé à 2,6 m de l'extrémité de l'aile, sur une profondeur de 12 centimètres et une largeur de 35 centimètres environ.

Figure 4 : endommagement du bord d'attaque de l'aile gauche du Z100, vu du dessus

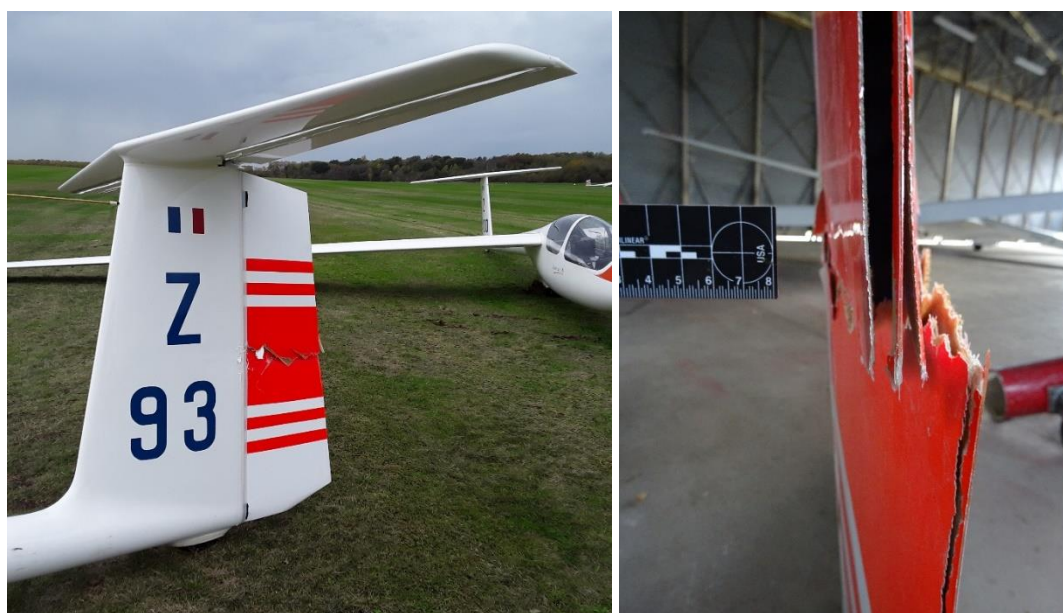
La gouverne de direction du Z93 est découpée à mi-hauteur et délaminiée au niveau du bord de fuite. La ferrure supérieure de liaison à la dérive est tordue et un impact de la masse d'équilibrage est visible à l'intérieur de la dérive.

Figure 5 : endommagement de la dérive du Z93, avec sur la droite une vue en gros plan du délaminiage

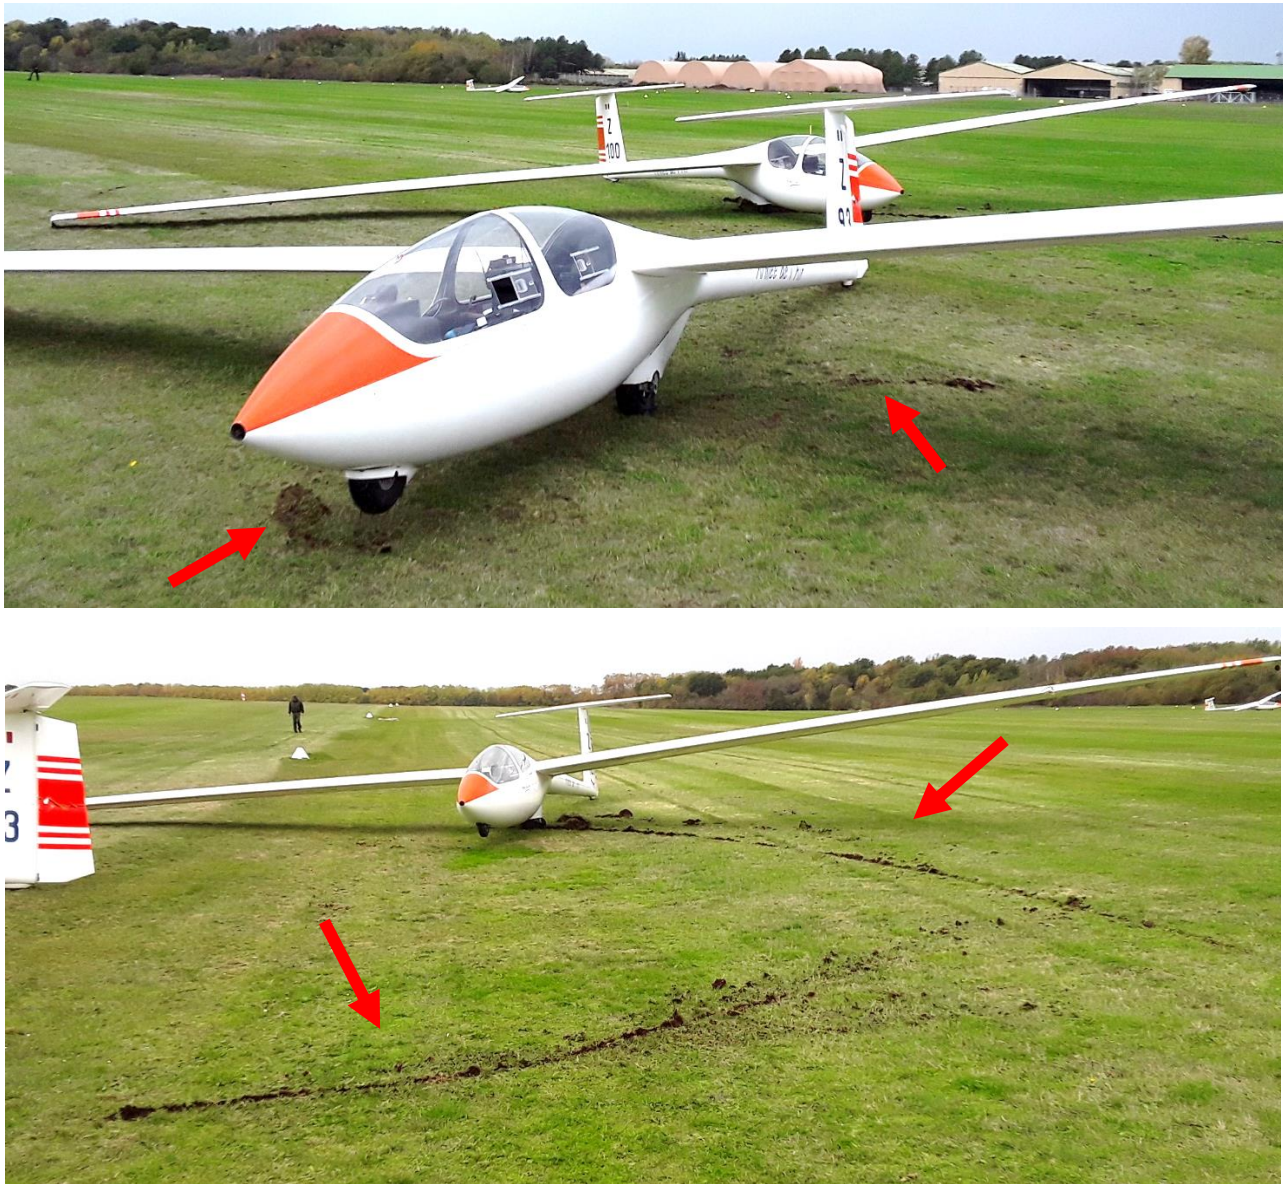
Les roues des deux planeurs et l'extrémité de l'aile gauche du Z100 ont creusé des sillons dans la terre en arc de cercle, de quelques centimètres de profondeur. Le pneu de la roue principale du Z100 est complètement enfoncé dans la terre.

Figure 6 : traces laissées au sol par le Z93 en haut et par le Z100 en bas

La trace de roulement lors de l'atterrissage du Z100 est clairement visible sur l'herbe de la piste et permet de connaître sa trajectoire au sol.

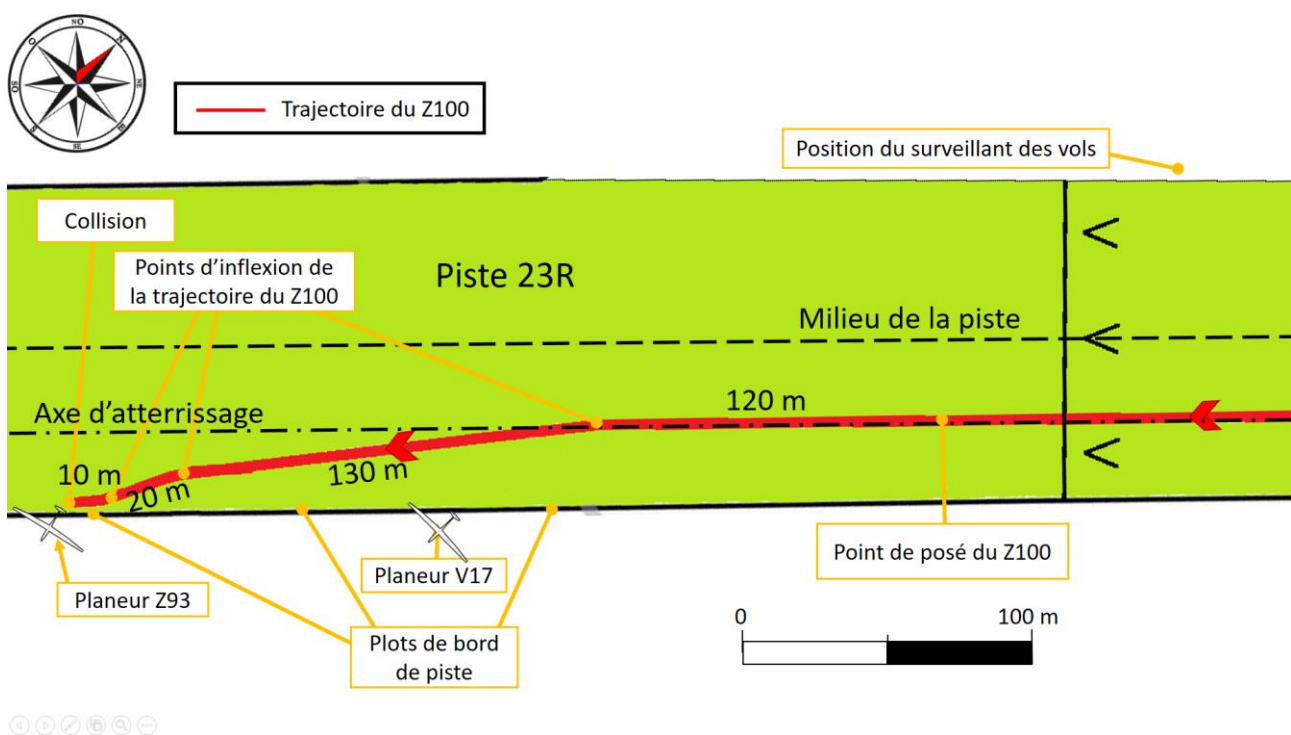
Lors de son atterrissage, le Z100 touche le sol centré sur la demi-bande gauche à 13h48'58'', roule 120 mètres sur l'axe de cette demi-bande puis dérive lentement vers la gauche en tournant de 7°. 130 mètres plus loin, la trajectoire au sol du Z100 dévie franchement vers la gauche (19° à gauche de l'axe), avant de s'incurver légèrement vers la droite au bout de 20 mètres, soit 10 mètres avant le point de collision. Le planeur forme alors un angle de moins de 10° avec l'axe de piste et est décalé de 18 mètres à gauche du milieu de la demi-bande gauche utilisée pour l'atterrissage.

Figure 7 : trajectoire au sol du Z100 lors de son atterrissage

Lors de son atterrissage, le Z100 roule bien sur l'axe, puis dérive lentement puis franchement vers la gauche. La trajectoire se redresse juste avant le point de collision mais sans revenir parallèle à l'axe de piste. Au moment de la collision, le Z100 est en léger roulis à droite et 18 mètres à gauche de l'axe de la demi-bande gauche de la piste. La vitesse résiduelle calculée du Z100 au moment de la collision est de 28 km/h environ.

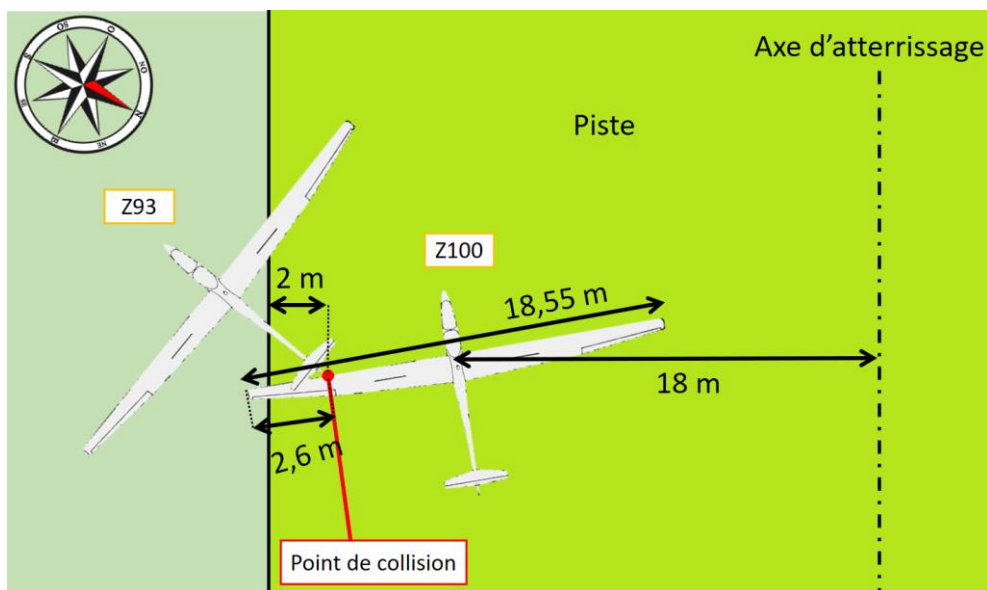
Figure 8 : position relative des deux planeurs au moment de la collision

Une reconstitution au moyen de la position des endommagements permet d'évaluer que le Z100 est en léger roulis à droite de l'ordre de 5° au moment de la collision.

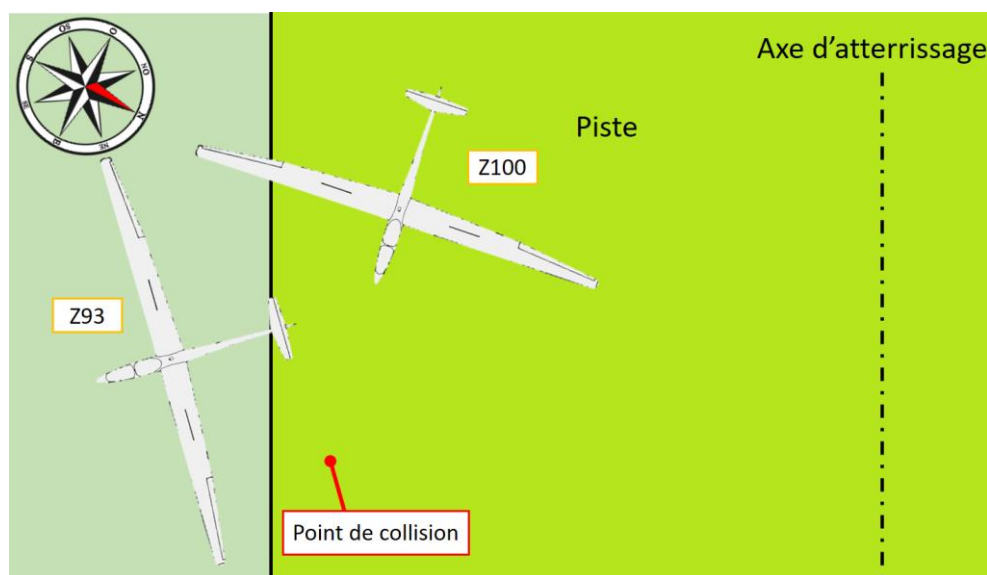
Après la collision à 13h49'14'', le Z100 s'immobilise huit mètres plus loin sur la piste en ayant subi une rotation en sens antihoraire de 140° environ.

Figure 9 : position relative des deux planeurs après la collision
