Bureau enquêtes accidents pour la sécurité de l'aéronautique d'État

Rapport d'enquête de sécurité

Y-2020-12-I

Date de l'évènement	30 septembre 2020
Lieu	Fouras (Charente-Maritime)
Types d'appareil	AlphaJet NG et Dauphin SA 365 N
Organismes	Armée de l'Air et de l'Espace Marine nationale

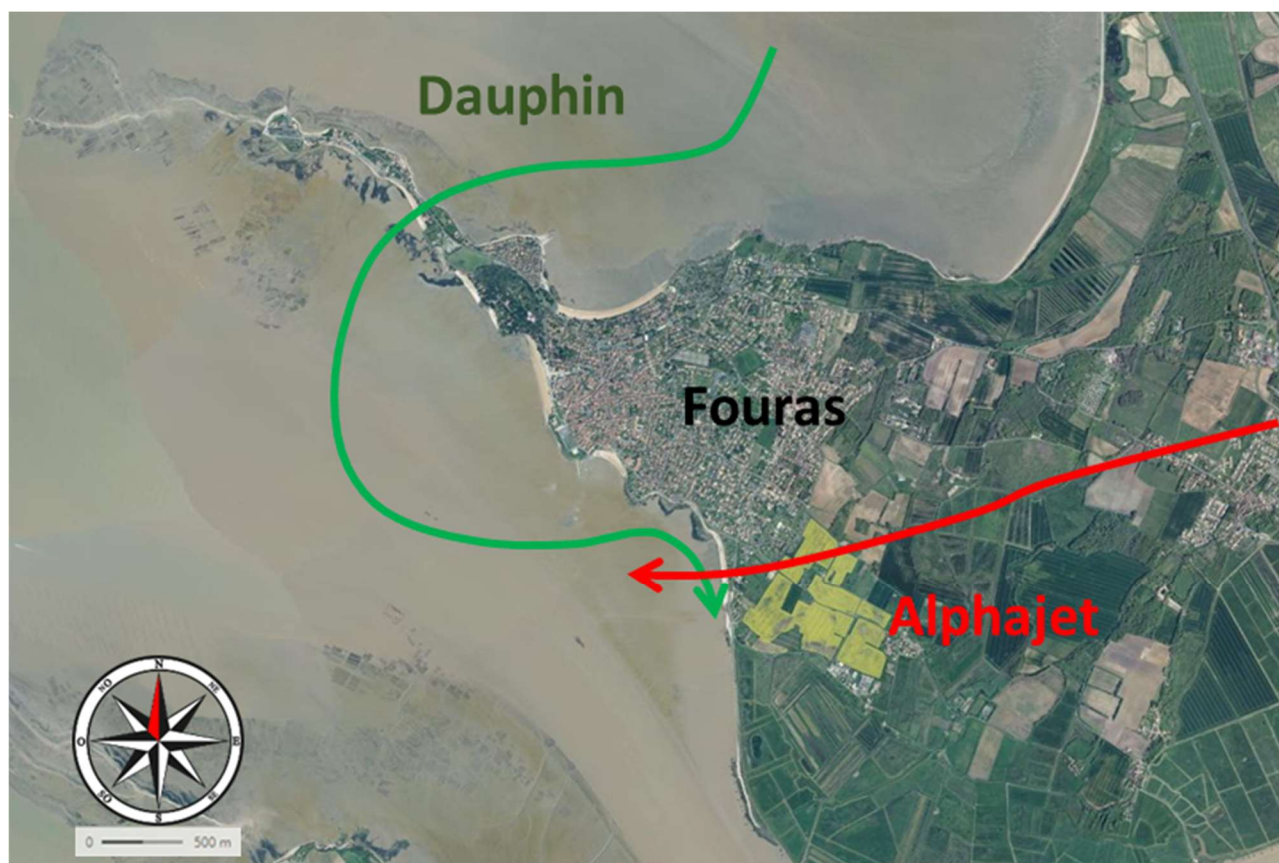
Figure 1 : croisement des aéronefs près de Fouras

Alors qu'il arrive au-dessous de la pointe de Fouras, le CdB de l'Alphajet évite de survoler les habitations entre les villages de Soumard et de Saint-Laurent-de-la-Prée puis il se met en virage pour rejoindre son cap initial. Il est à 580 pieds d'altitude. À cet instant, le copilote du Dauphin perçoit l'Alphajet dans ses onze heures et demande à son CA de virer à droite. Moins d'une seconde avant le croisement, le CdB de l'Alphajet aperçoit l'hélicoptère sans avoir le temps de réagir.

Les deux aéronefs se croisent à une distance d'environ 20 mètres dans le plan horizontal. Le Dauphin évolue à 580 pieds et l'Alphajet passe à 500 pieds après avoir perdu 80 pieds dans le virage.

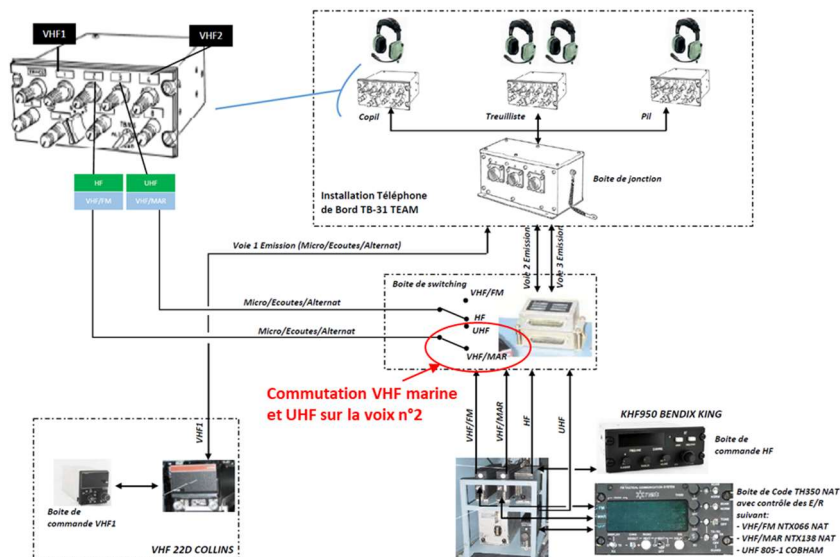
Figure 2 : synoptique des radiocommunications du Dauphin

Le Dauphin est équipé de deux radios VHF, d'un poste HF, d'un poste VHF FM, d'un poste VHF marine et d'un poste UHF.

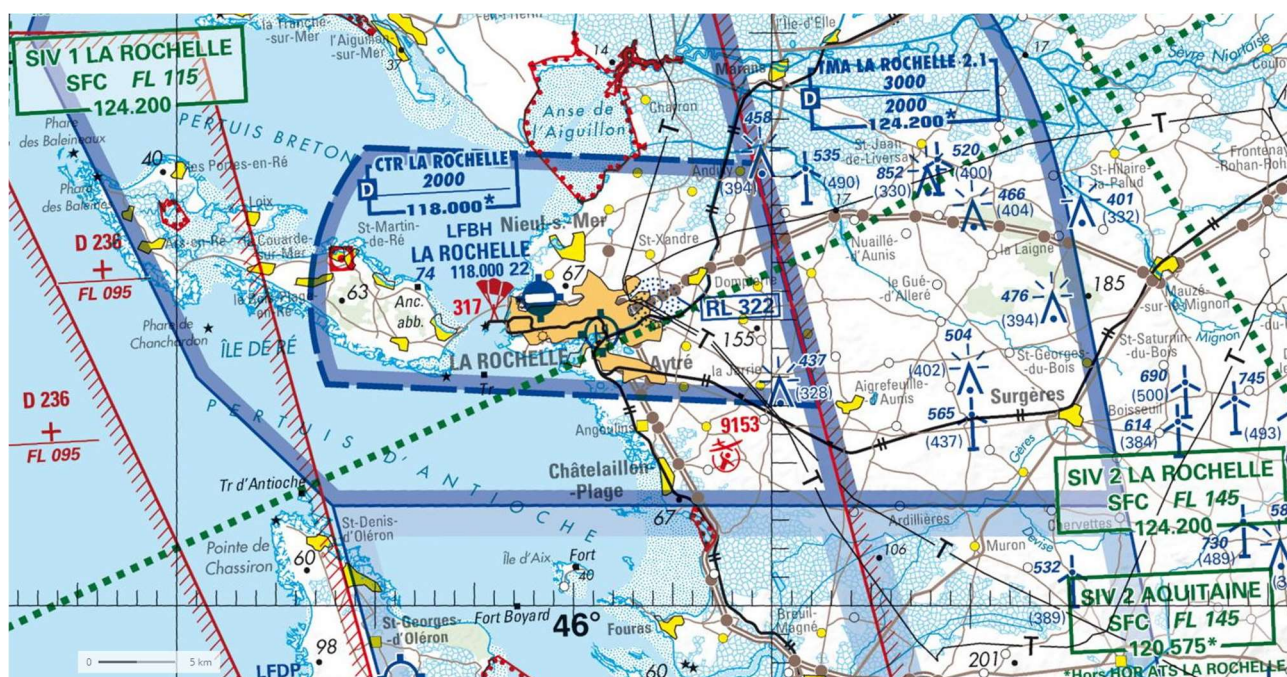
Figure 3 : espaces aéronautiques de La Rochelle

Au moment de l'incident, le contrôleur en poste à la tour de contrôle est chargé du contrôle des aéronefs dans les espaces contrôlés et assure un service d'information de vol pour La Rochelle Info.

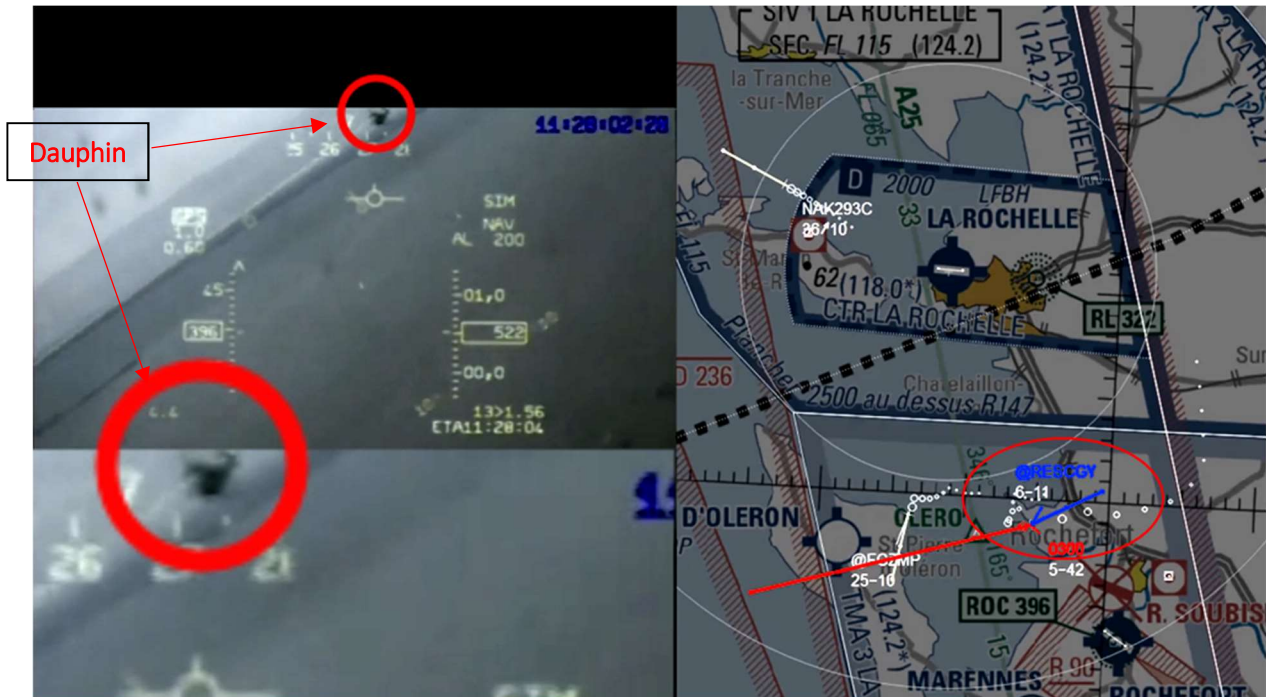
Figure 5 : fusion de la caméra et de l'image IRMA à 11:26:02 UTC¹³

Les trajectoires précises ont été reconstituées à partir des données GPS des deux aéronefs, des traces radar et synchronisées à partir de la vidéo de la caméra embarquée de l'Alphajet. Sur la figure ci-dessous, qui est la fusion de la caméra de l'Alphajet et de l'image IRMA¹² visible de la tour de contrôle de La Rochelle au moment de l'évènement, les pistes radar sont reportées sur la carte aéronautique où le Dauphin est en bleu et l'Alphajet en rouge.

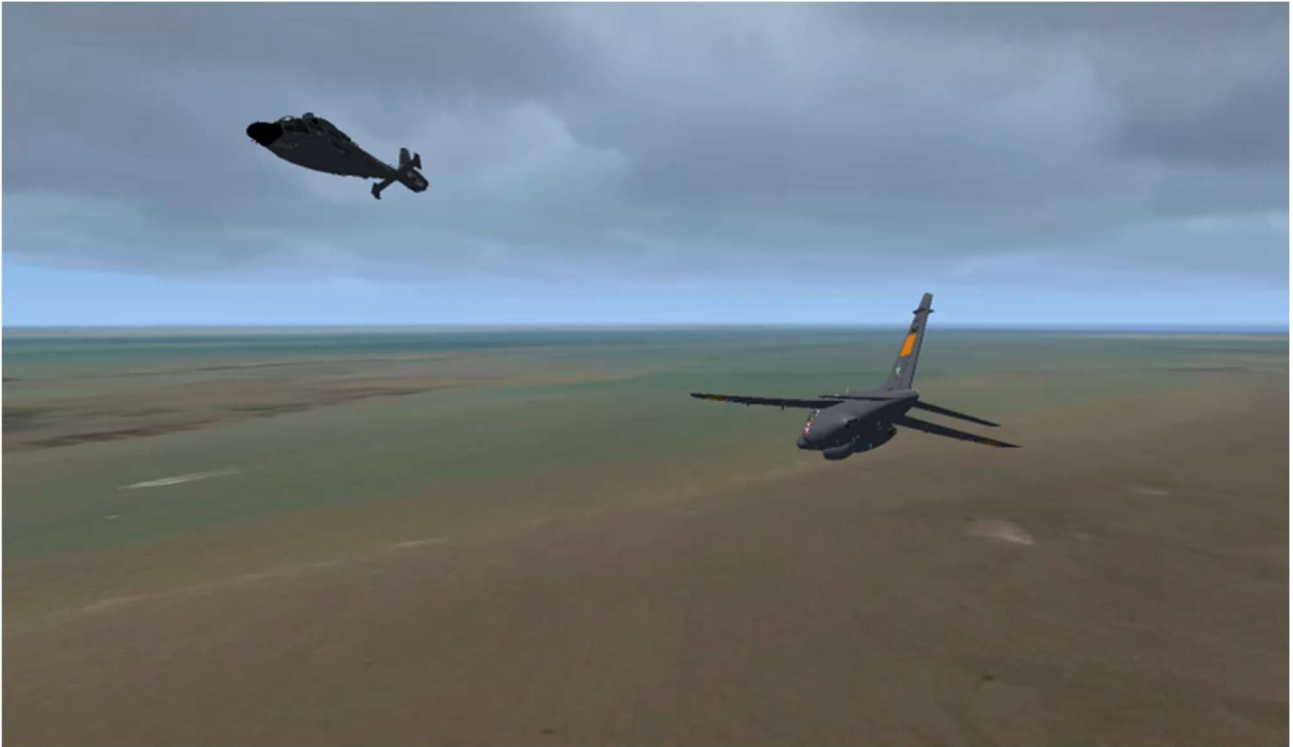
Figure 7 : croisement dangereux à 11:26:03 UTC

La distance estimée entre les deux aéronefs au moment du croisement est d'environ 20 mètres. Aucun défaut technique n'est à l'origine de l'évènement.

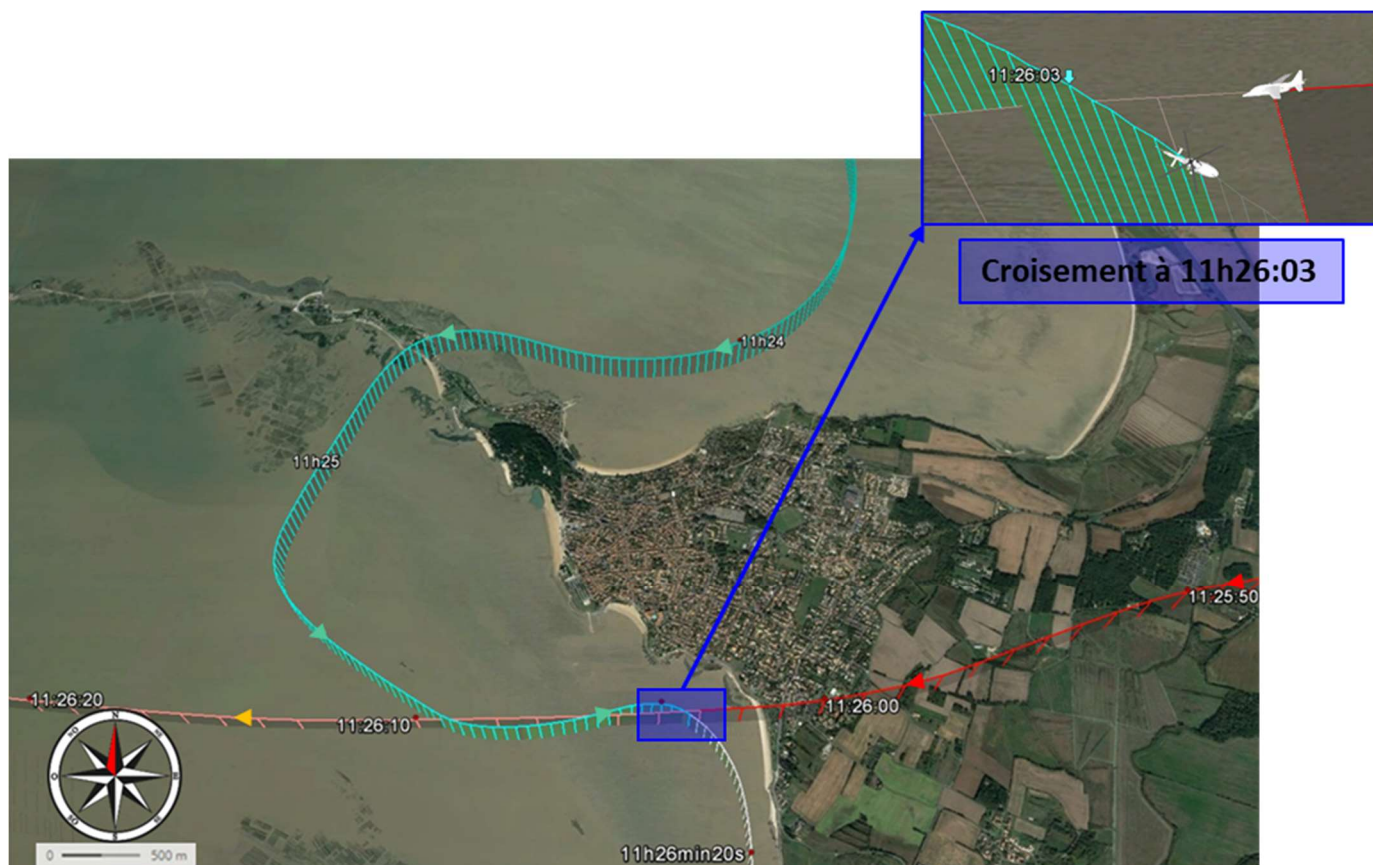
Figure 8 : trajectoire de l'évènement

HORAIRE	Alphajet	Dauphin
13:05:00		Décollage de La Rochelle et poursuite de la mission de recherche en mer.
13:22:00	Début de l'exercice de panne moteur.	Recherche du voilier disparu.
13:24:00	Fin de l'exercice de panne moteur.	
13:24:45	Changement de direction et début du virage.	
13:25:14	Message d'auto-information.	
13:25:25	Fin du virage. Direction ouest. Évitement des habitations.	Détection de l'Alphajet dans les 11 heures. Le copilote demande au CA de virer à droite.
13:25:55	L'équipage échange sur l'importance d'éviter de survoler les habitations. Le Cdb demande au NOSA de les situer sur la carte.	
13:26:01	Détection du Dauphin.	Le Dauphin vire à droite.
13:26:03	Croisement dangereux.	Croisement dangereux.

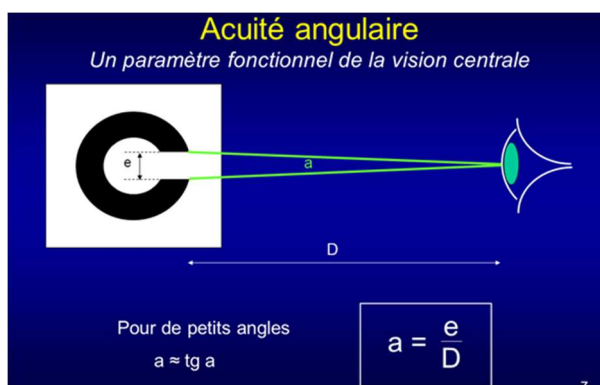
Figure 9 : acuité angulaire

L'acuité visuelle correspond au pouvoir séparateur de l'œil. Il correspond à l'angle sous lequel le plus petit écart permettant de voir deux éléments noirs séparés sur fond blanc est perçu. L'acuité visuelle est maximale au centre de la rétine.

Une acuité visuelle de 10/10, considérée comme normale en vision de loin permet de distinguer deux points séparés par un angle d'une minute d'arc, soit par exemple une sphère d'un mètre de diamètre à une distance de 3 400 mètres.

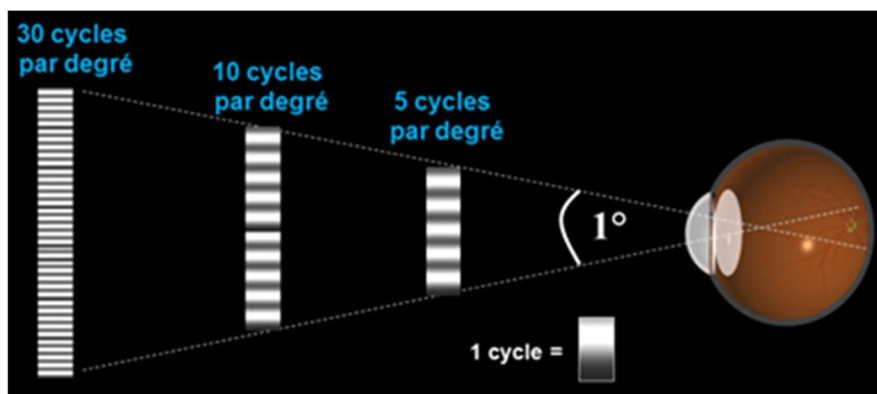
Figure 10 : illustration de la fréquence spatiale du contraste

Le contraste est le paramètre physique de base pour la perception d'un objet. Celle-ci est meilleure pour des formes présentant un ou deux contrastes fortement marqués (alternance noir et blanc). La perception des contrastes se maintient sur toute l'étendue des niveaux lumineux perceptibles avec des seuils de contraste qui se réduisent avec l'intensité. En faible luminosité, un contraste unique marqué est le mieux perçu tandis que pour des conditions de forte luminosité, ce sont les fréquences spatiales moyennes qui sont plus facilement détectées.

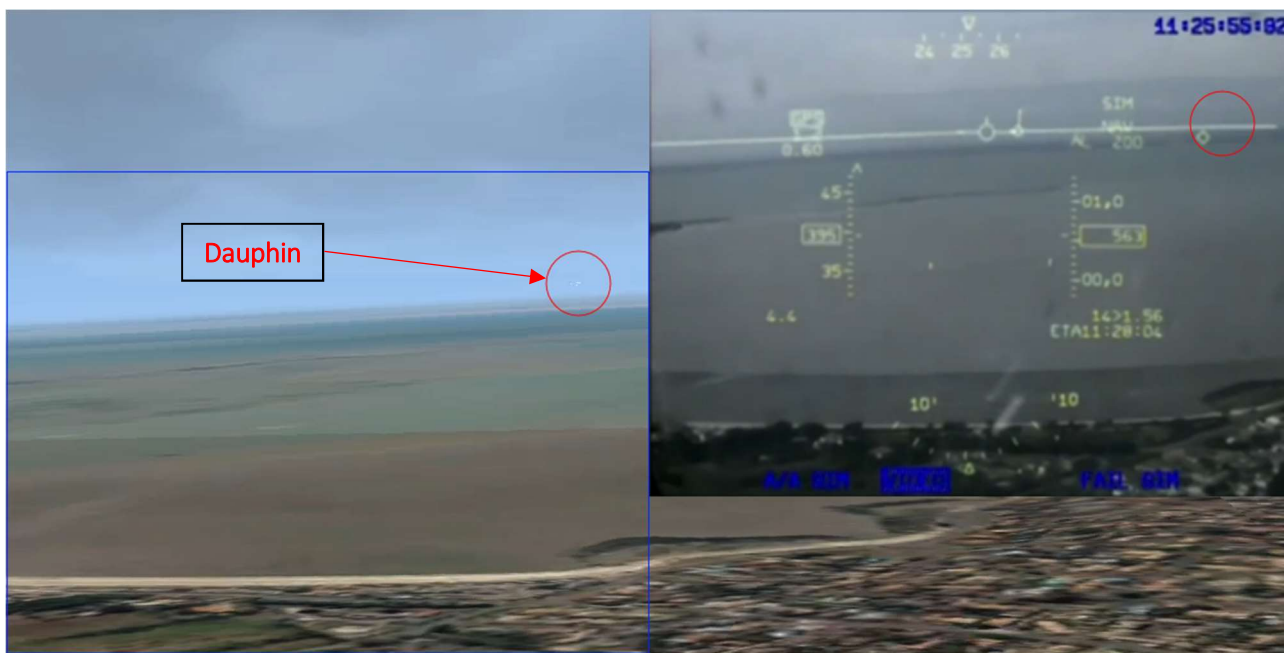
Figure 11 : reconstitution 3D de la vue par l'équipage de l'Alphajet huit secondes avant le croisement

Bien que nuageux, le ciel est très lumineux. Il y a un faible contraste entre la couleur dominante grise de la livrée du Dauphin et le ciel. Dans ces conditions, l'acuité visuelle est diminuée de moitié et la taille du détail minimum perceptible est divisée par deux. En revanche, les Alphajet de Cazaux sont majoritairement gris foncé, ce qui présente un contraste un peu plus marqué et facilite leur perception. À surface équivalente, les Alphajet sont donc deux fois plus visibles que les Dauphin.

Les figures ci-dessus permettent de considérer la taille du plus grand élément contrasté de chacun des aéronefs. Cela nous permet d'estimer une distance maximale de perception par un œil humain normal (cf. 2.3.4). Ces aéronefs peuvent être visibles à la distance de huit kilomètres pour l'Alphajet et de six kilomètres pour le Dauphin avec une acuité de 10/10. La figure 11 représente la vue enregistrée et la vue reconstituée pour l'équipage de l'Alphajet huit secondes avant le croisement.
