# Bureau enquêtes accidents pour la sécurité de l'aéronautique d'État

## Rapport d'enquête de sécurité

A-2020-11-A

Transall C160 R

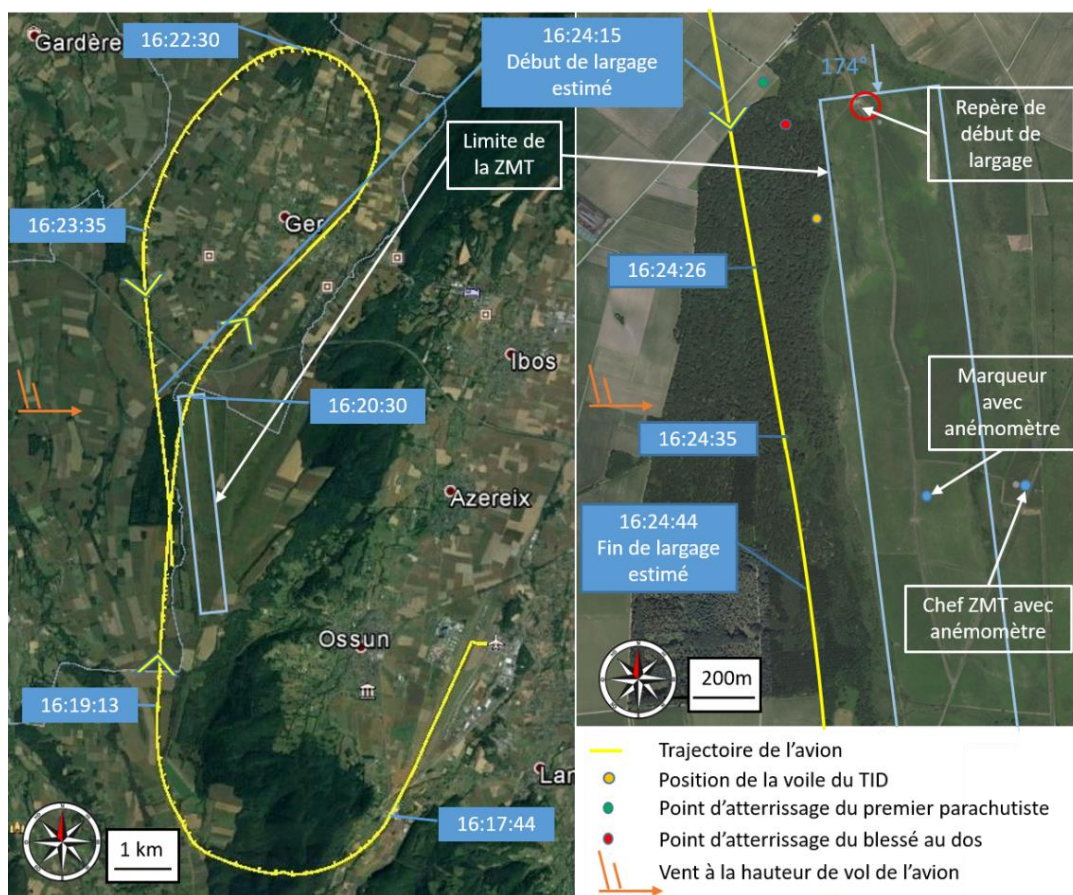
Figure 3 : représentation de la trajectoire de l'avion lors de l'évènement

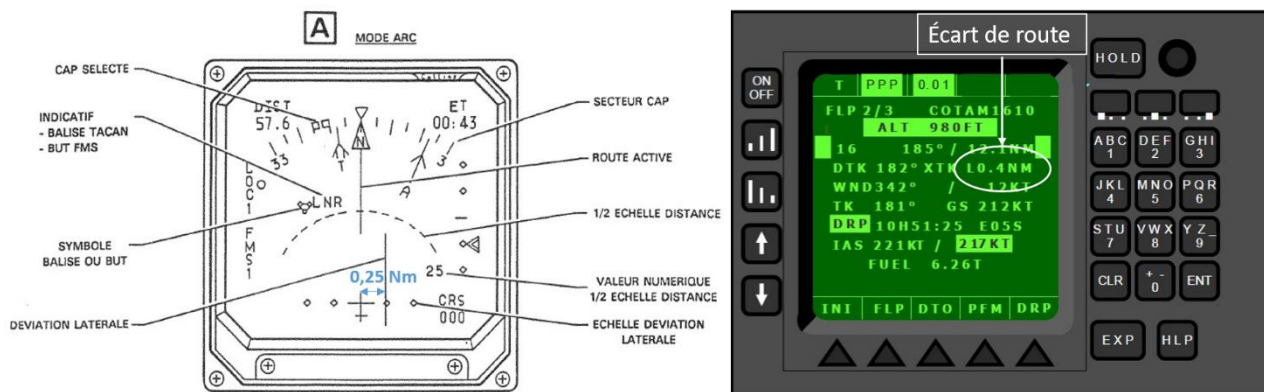
Dans ce cas, le FMS calcule automatiquement l'axe de passage à suivre pour le largage grâce à un calcul automatique des déports longitudinal et latéral réalisé par le FMS à partir de l'intégralité de la valeur du vent mesurée à la hauteur de vol.

Un écran du FMS se trouve également au niveau du poste du navigateur. Il peut ainsi entrer des routes et visualiser les déports calculés par le FMS ainsi que l'écart entre la route suivie et la route préconisée par le FMS.

Figure 4 : représentations du EHSI et de l'écran du FMS et visualisations de l'écart de route

L'avion n'offre pas de visualisation de l'aéronef en temps réel sur une cartographie numérique défilante.

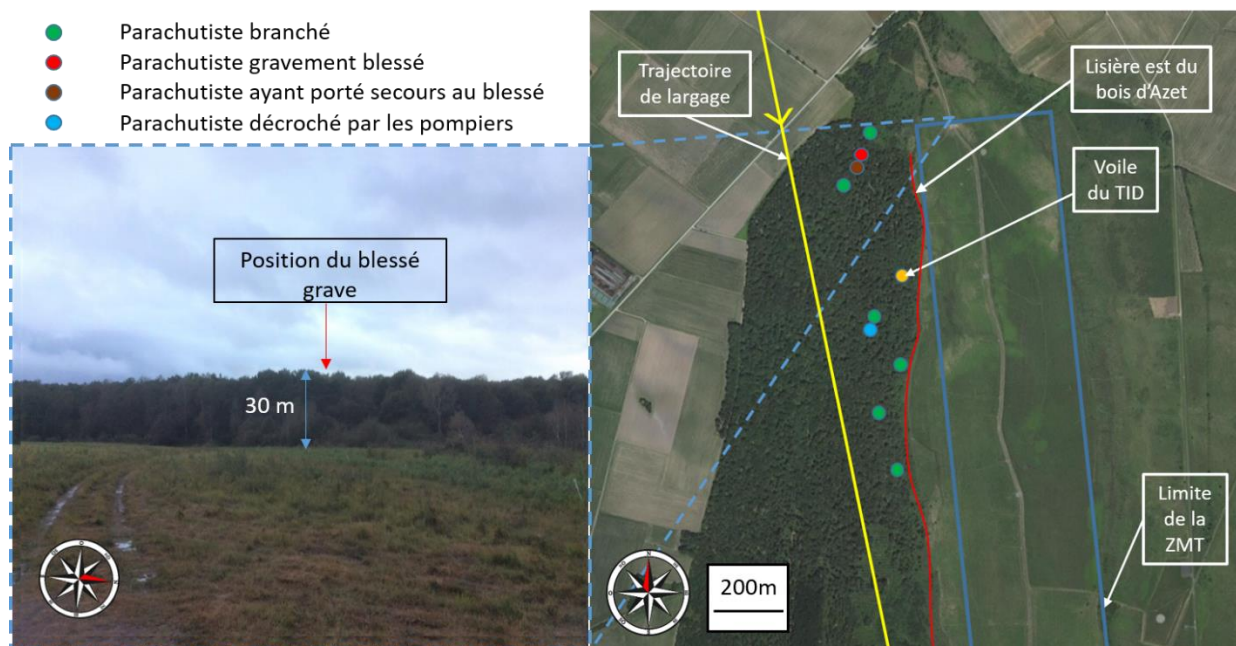
La zone de l'accident se situe dans le secteur nord du bois d'Azet, jouxtant la ZMT sur environ 1 800 m à l'ouest. Ce bois s'étend sur un terrain plat sur une superficie de 100 hectares. Il comprend des arbres feuillus d'environ 30 m de haut. La lisière est du bois, orientée selon un axe sensiblement identique à celui de la ZMT, matérialise physiquement la limite ouest de cette dernière. La voile d'un TID largué quelques semaines auparavant demeure à la cime des arbres, à une cinquantaine de mètres à l'ouest de la lisière.

Figure 5 : représentation générale de la zone de l'accident

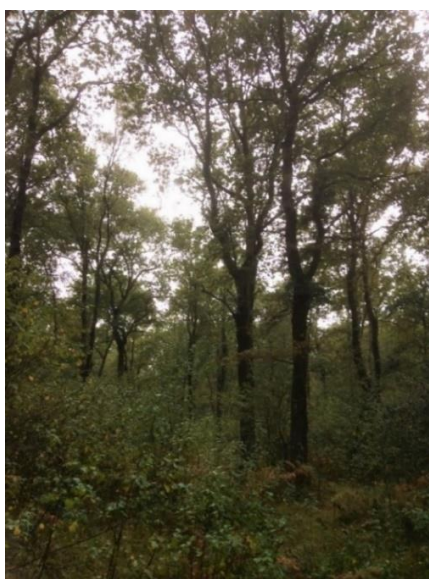
Le lieu précis de la chute du parachutiste gravement blessé au dos se trouve au milieu du bois, à un peu plus de 100 m de sa lisière est.

Figure 6 : vue du lieu de la chute du parachutiste gravement blessé

Pendant ce temps, le troisième parachutiste du passage « branché » chute d'une dizaine de mètres de haut suite à la rupture de la branche à laquelle son parachute était resté accroché un bref instant et se blesse. Le chef de groupe de saut, ayant atterri en quatrième position au milieu des arbres à quelques dizaines de mètres du blessé, accourt vers sa position pour lui porter secours. Le parachutiste au sol est en train de se déséquiper et souffre du bas du dos. Avec l'aide de son chef de groupe de saut, il rejoint la lisière du bois. Dès la fin du dernier largage à 16h37, l'ambulance militaire se dirige vers le bois et aperçoit le parachutiste valide qui sort du bois avec le blessé grave qu'il escorte. Le blessé est pris en compte par l'équipe de soutien médical. Il est environ 16h40. L'infirmier militaire rend compte au médecin militaire d'astreinte à l'antenne médicale, qui demande l'évacuation du blessé grave vers le centre hospitalier (CH) de Tarbes.

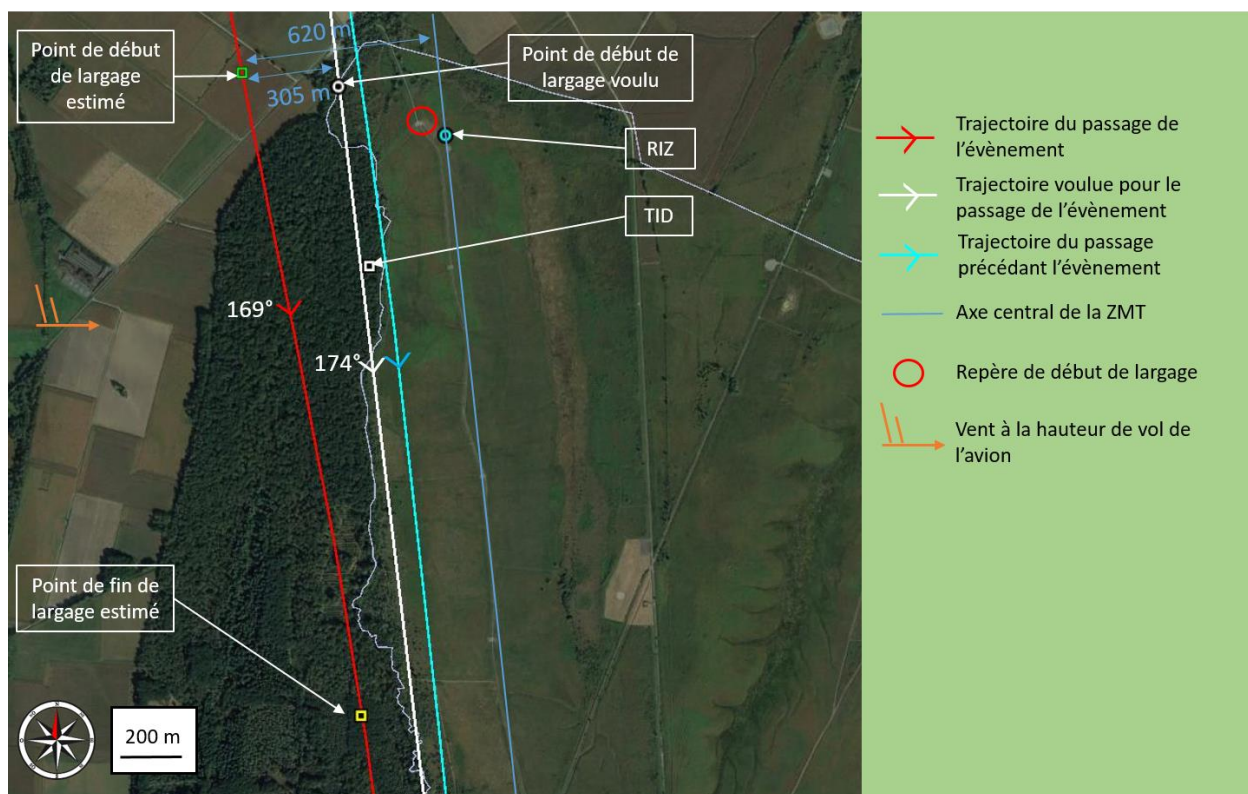
La trajectoire suivie par l'avion est orientée selon une route au 169° au lieu d'une route parallèle à l'axe de la ZMT au 174°. Elle est par ailleurs décalée de 620 m à l'ouest de l'axe central de la ZMT et de 305 m à l'ouest de la trajectoire voulue au niveau du point estimé de début de largage. Enfin, d'après les données issues des tablettes numériques de dotation et de l'enregistreur de vol, l'avion vole à une hauteur sol de l'ordre de 320 m pendant tout le largage.

Figure 7 : trajectoire de l'avion pour le passage de l'évènement

La trajectoire de l'avion lors du passage de l'évènement suit une route au 169°. Elle est décalée latéralement de 620 m à droite de l'axe central de la ZMT et de 305 m à droite de l'axe voulu au niveau du point de début de largage estimé. L'avion vole à une hauteur de l'ordre de 320 m pendant tout le passage.

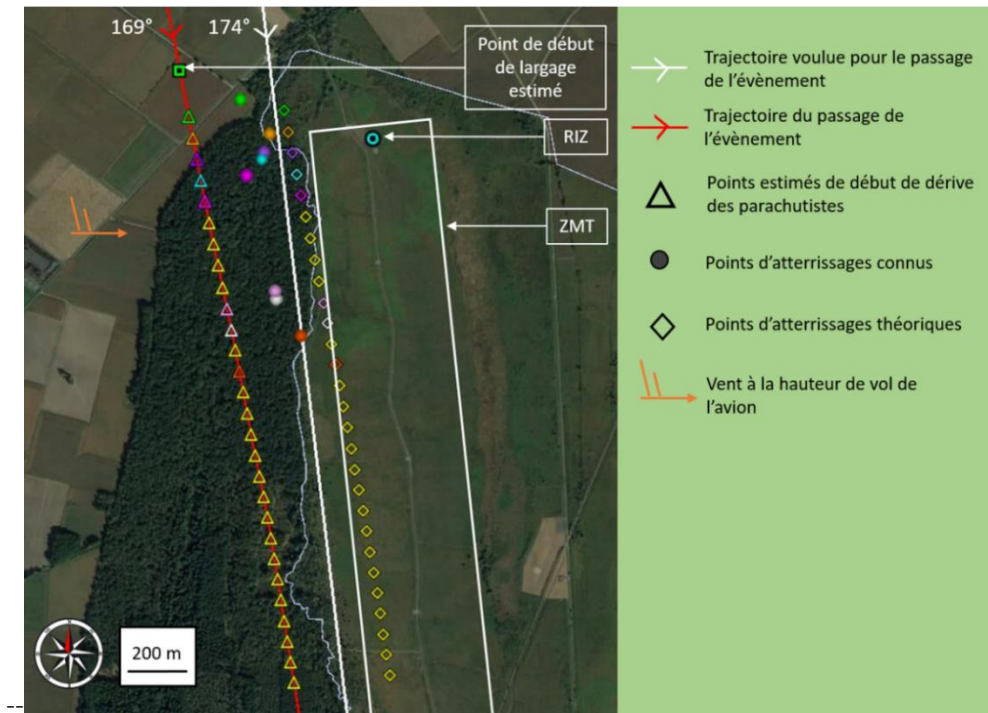
Dans cette configuration, à supposer qu'ils dérivent comme prévu, seuls les parachutistes compris entre la 1<sup>re</sup> et la 11<sup>e</sup> position dans le passage auraient dû atterrir hors ZMT : dans une zone clairsemée pour les deux premiers, dans le bois pour ceux situés entre la 3<sup>e</sup> et la 8<sup>e</sup> position, entre la lisière du bois et la limite ouest de la ZMT pour les trois derniers. Les 17 derniers parachutistes du passage auraient dû atterrir sur la partie ouest de la ZMT.

Figure 9 : vue des points d'atterrissage théoriques des parachutistes

L'erreur de trajectoire de l'équipage est de 5 degrés pour la route et de 305 m en écartement latéral au niveau du point de début de largage. Cette erreur seule suffit à expliquer l'atterrissage en zone boisée des parachutistes ayant sauté entre la 3<sup>e</sup> et la 8<sup>e</sup> position dans le passage. L'atterrissage dans les arbres des 18 autres résulte à la fois de cette erreur d'axe et de leur dérive inférieure à celle prévue par le modèle.

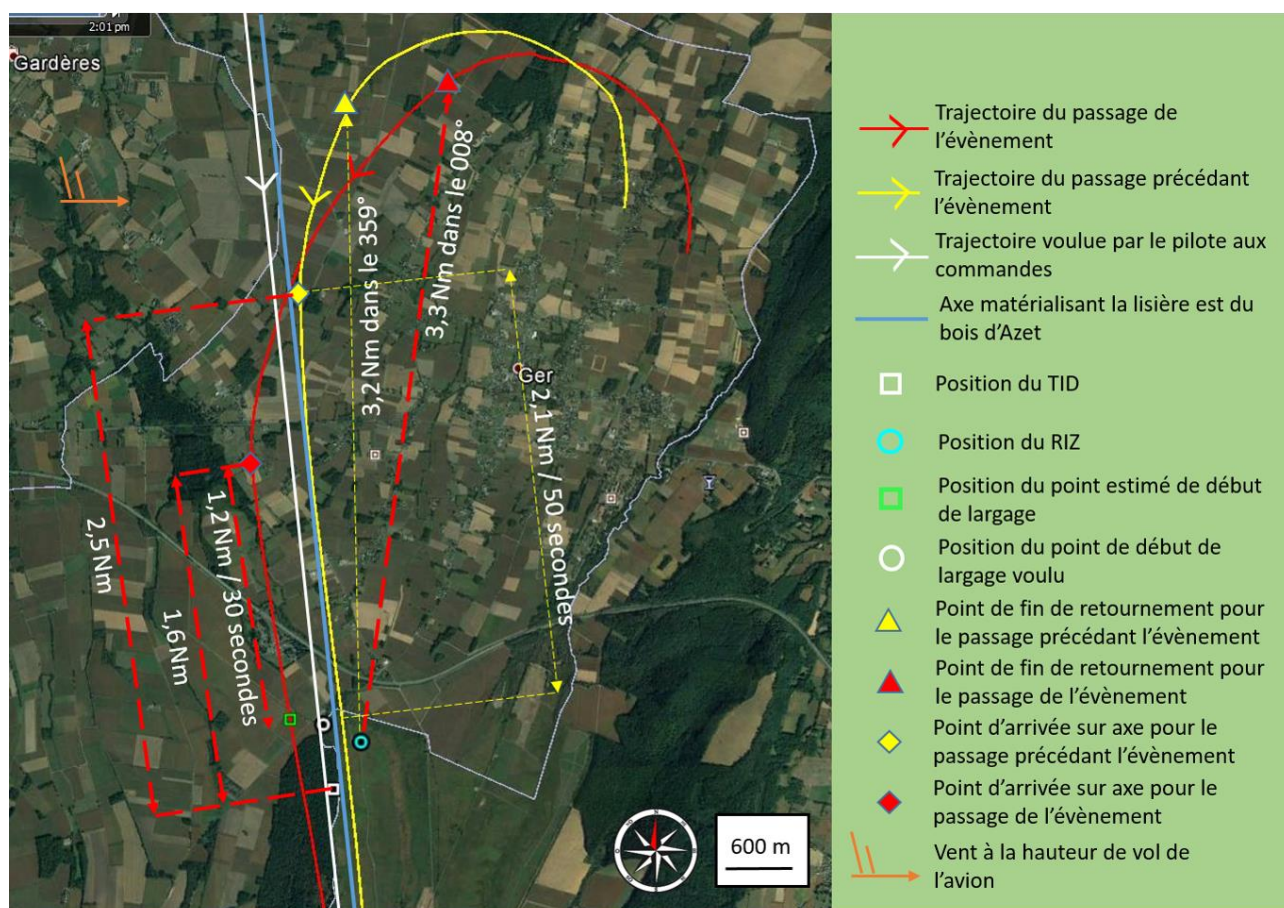
Le jour de l'évènement, le navigateur vérifie la cohérence de son déport latéral calculé de 315 m à droite avec celui issu du FMS de 420 m à droite. Le pilote aux commandes évolue par la gauche autour de la commune de Ger, comme sur les passages précédents, pour se retourner et avoir la ZMT sur son secteur avant à un peu moins de 3,5 Nm de cette dernière, contrairement à la procédure qui prévoit un alignement aux instruments à 8 Nm de la ZMT. De plus, contrairement aux passages précédents, il se retrouve en sortie de virage dans le 008° de la ZMT pour environ 3,3 Nm, en route au 205° pour intercepter l'axe de largage, au lieu d'être déjà sensiblement axé à cette distance. Pendant cette phase de rapprochement non axé sur la ZMT, en léger virage à gauche pour intercepter progressivement l'axe voulu, le pilote dépasse volontairement l'axe matérialisé par la lisière est du bois d'Azet puis essaie de projeter, à une distance de l'ordre de 2 Nm (3 704 m), la distance entre le TID et la lisière est du bois (de l'ordre de 60 m) à droite du TID pour visualiser l'axe idéal parallèle à la ZMT sur lequel il s'aligne en appuyant un peu plus son virage à gauche. En sortie de virage à 1,2 Nm, soit 30 secondes du début de largage, stable sur un axe, il prend un repère sur l'horizon afin de tenir cet axe jusqu'à la fin du largage, sans contrôler son écartement latéral par un nouvel exercice de projection de distances connues au sol et sans vérifier que son cap intègre la dérive liée au vent. Une fois l'avion axé, le navigateur est concentré sur la surveillance de son repère de début de largage et ne contrôle ni à vue, ni à l'aide de l'écart de route fourni par le FMS, l'écartement latéral adopté par le pilote aux commandes.

Figure 10 : visualisation de l'écart avec la méthode de prise d'axe

La méthode de prise d'axe adoptée par l'équipage lors de l'évènement n'est pas conforme à la méthode préconisée par le manuel d'emploi tactique :

**à l'armée de l'Air et de l'Espace et à CAE Aviation, d'intégrer la nouvelle procédure spécifique de prise d'axe de largage à vue en OA dans un volume d'évolution restreint à la formation initiale et au processus de maintien en condition opérationnelle de ses équipages.**
