RAPPORT FINAL D'ENQUETE TECHNIQUE

BEAD – A – 2003 – 002 – A

Date de l'événement :	20 janvier 2003
Lieu de l'événement :	commune de Courçon
Appareil :	
Type :	Epsilon TB 30
Immatriculation :	n°13 F-SEUL
Organisme :	Commandement des écoles de l'armée de l'air
Unité :	École de pilotage de l'armée de l'air

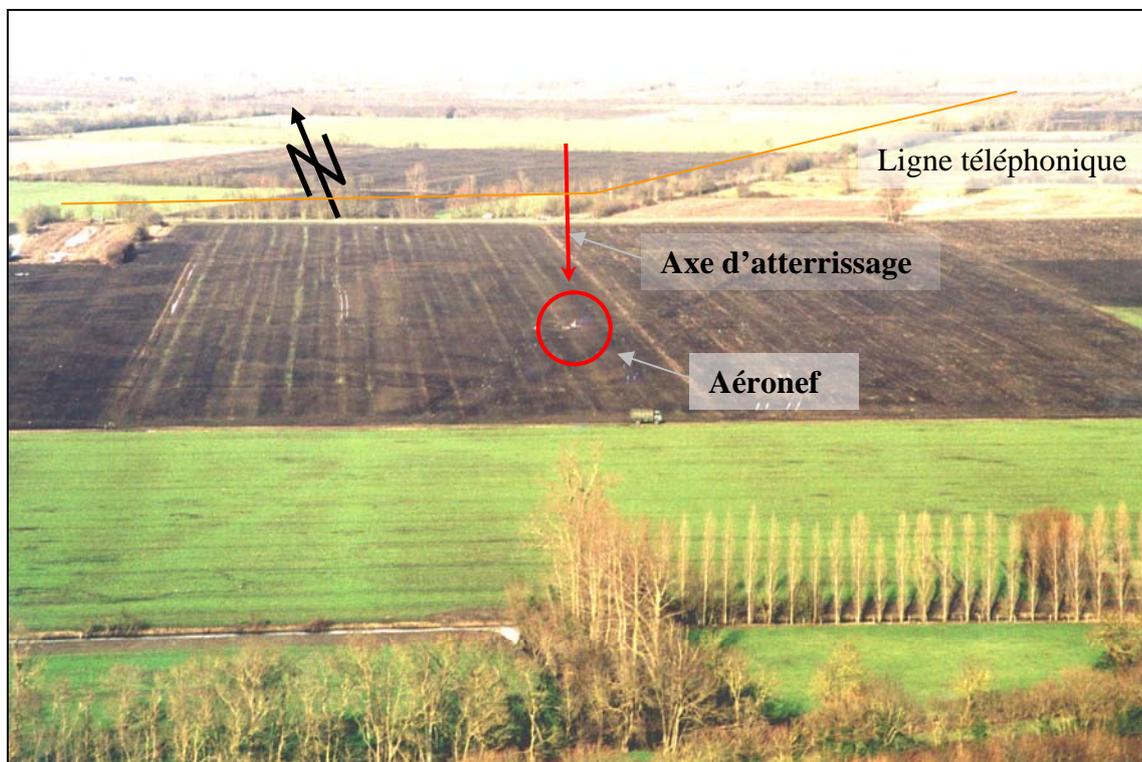
Cette parcelle très vaste est entourée de fossés et de canaux.

Une ligne à haute tension orientée est-ouest passe à deux kilomètres au sud. Une ligne téléphonique de quelques mètres de haut passe au nord et est parallèle à une haie légèrement plus basse. Elle est à l'extérieur du champ.

Vue générale du site

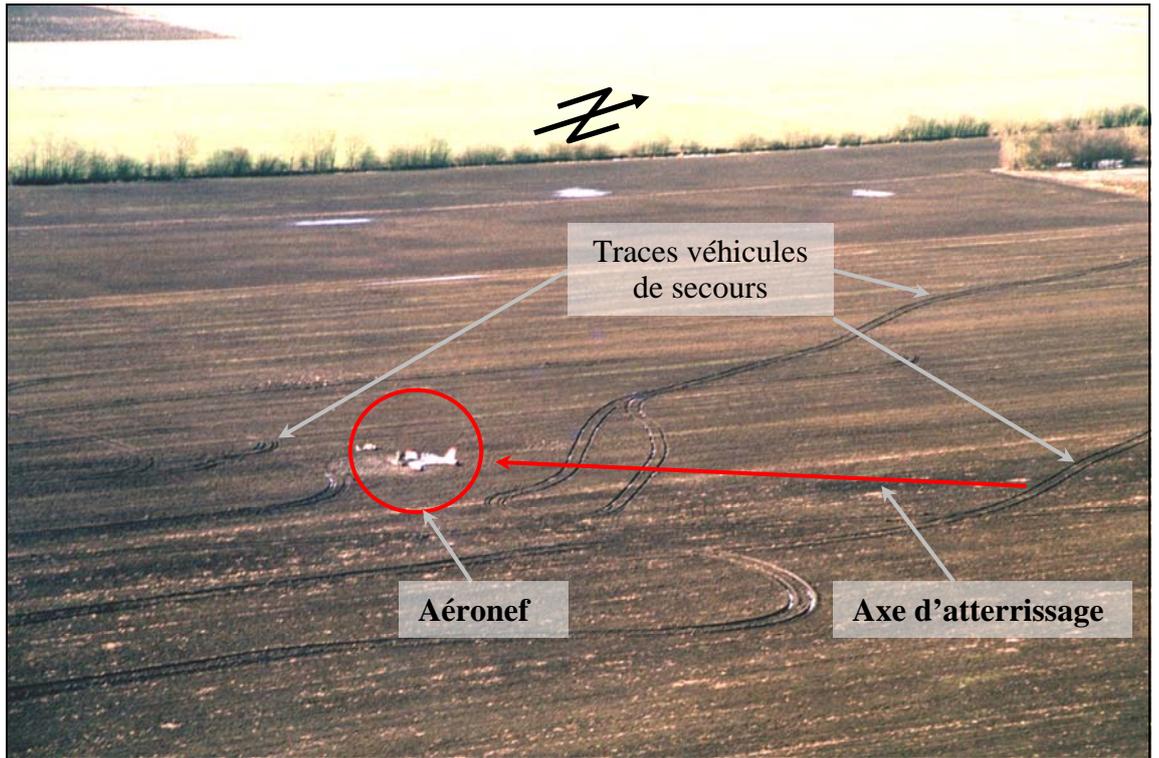
Vue rapprochée du site

L'appareil s'est arrêté 70 mètres après avoir touché.

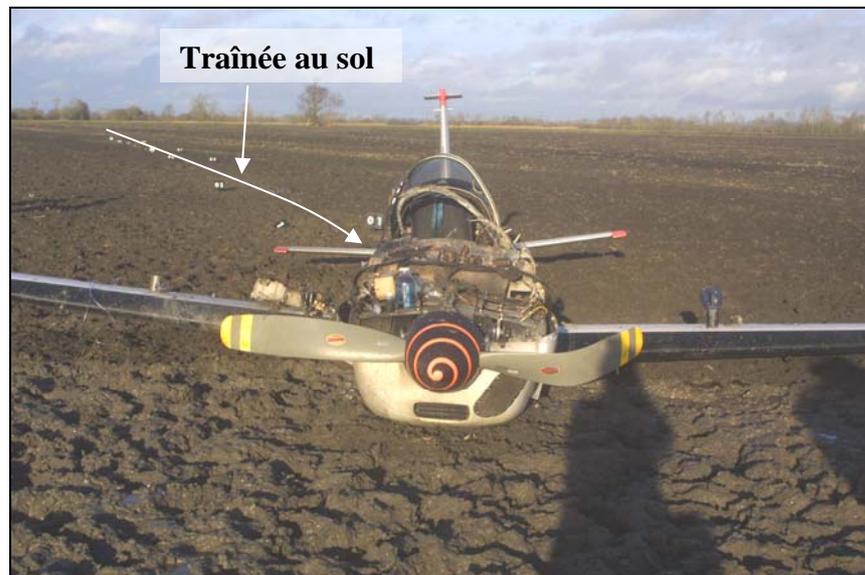
L'avion est retrouvé d'un seul bloc et ne semble pas avoir subi de dommages graves résultant de l'atterrissage forcé. La trace de l'avion dans le champ s'étend sur 70 mètres. Le feu a détruit la partie arrière du moteur, le poste de pilotage avant ainsi que le poste de pilotage arrière jusqu'au siège qui est brûlé au deux tiers. Le reste de l'appareil présente des traces superficielles de brûlures par endroits mais est globalement intègre. Les ailes présentent une inclinaison de quelques degrés par rapport à l'empennage arrière. Le moteur est légèrement basculé vers l'avant. Seuls quelques résidus de combustion sont retrouvés sous le vent.

Vue de face

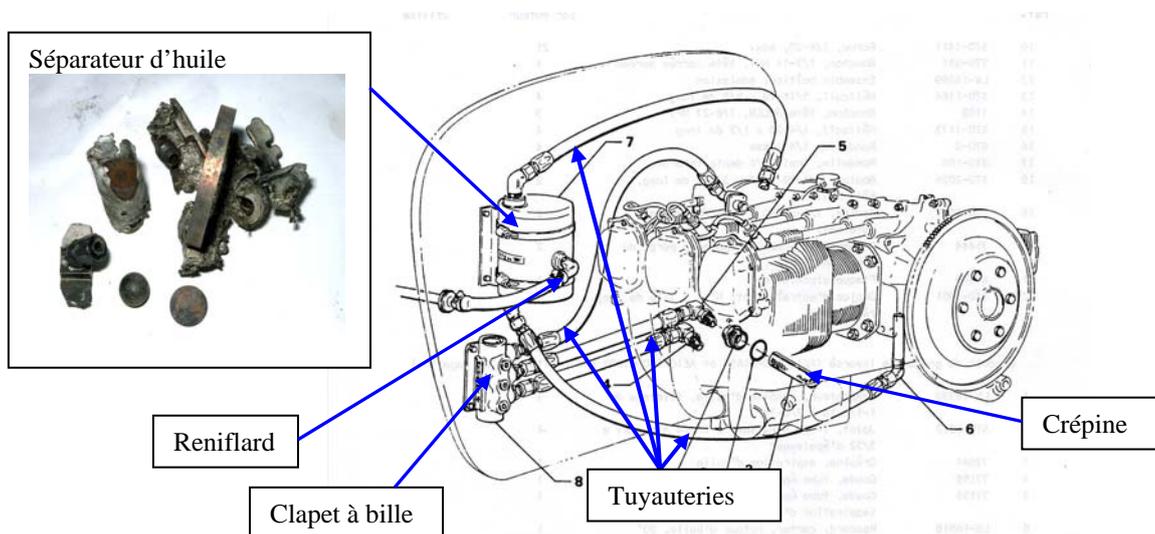
Système de lubrification pour le vol inversé (Christen)

Ce système est un circuit de graissage inverse. Il permet la lubrification du moteur quelle que soit la position de l'avion.

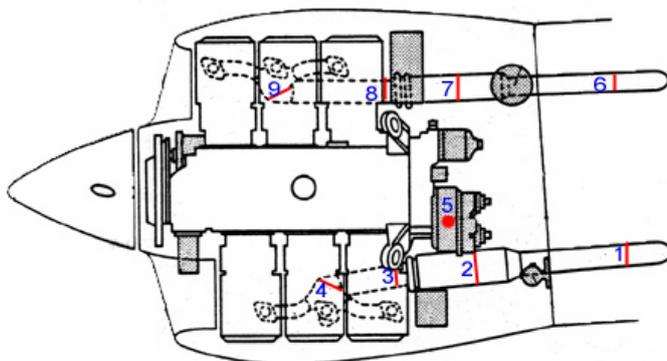
Mesures de températures des pots d'échappements

Mesures effectuées au point fixe
