Bureau enquêtes accidents Défense

RAPPORT PUBLIC D'ENQUETE TECHNIQUE

BEAD-A-2004-004-A

Appareil : Hélicoptère
- Type : Fennec n° 5428
- Immatriculation : F-RAVK
- Indicatif radio : Murène 38

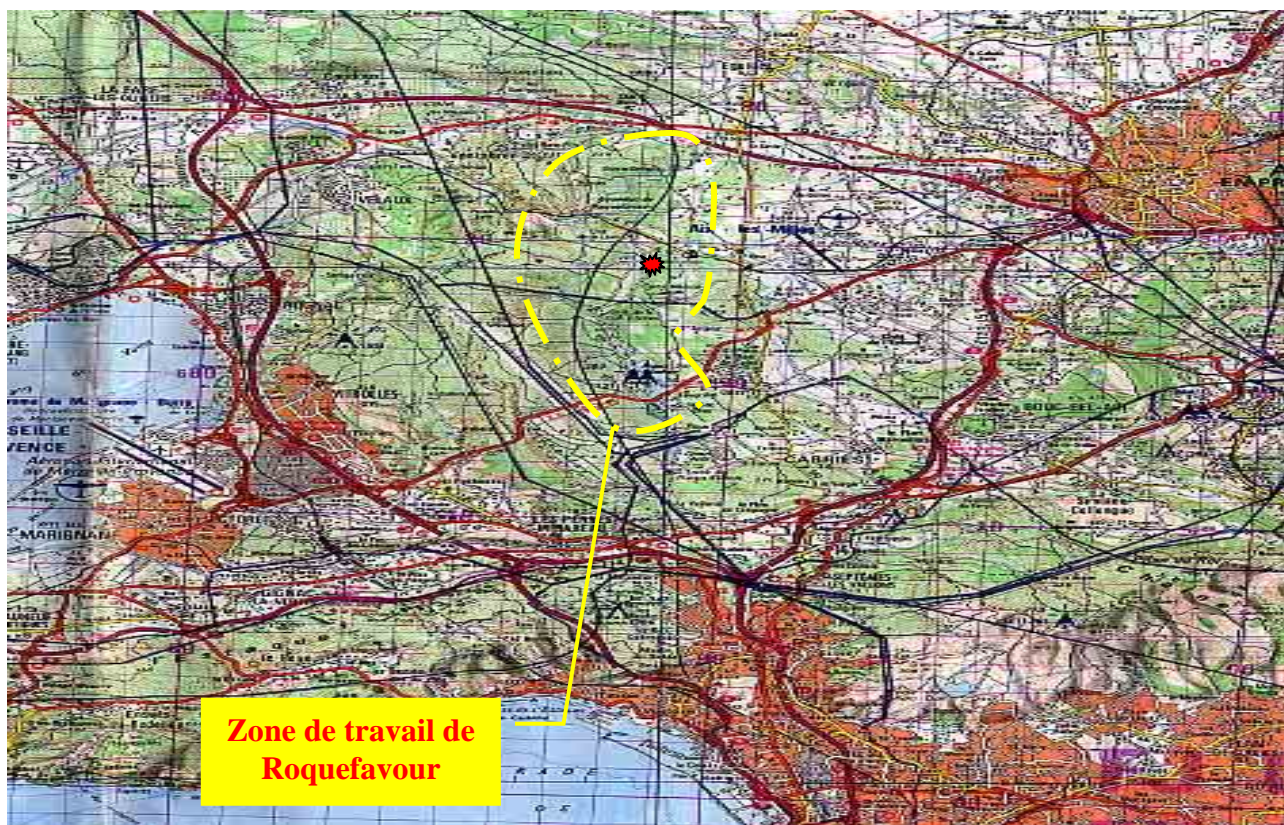
Vue générale de la zone d'accident

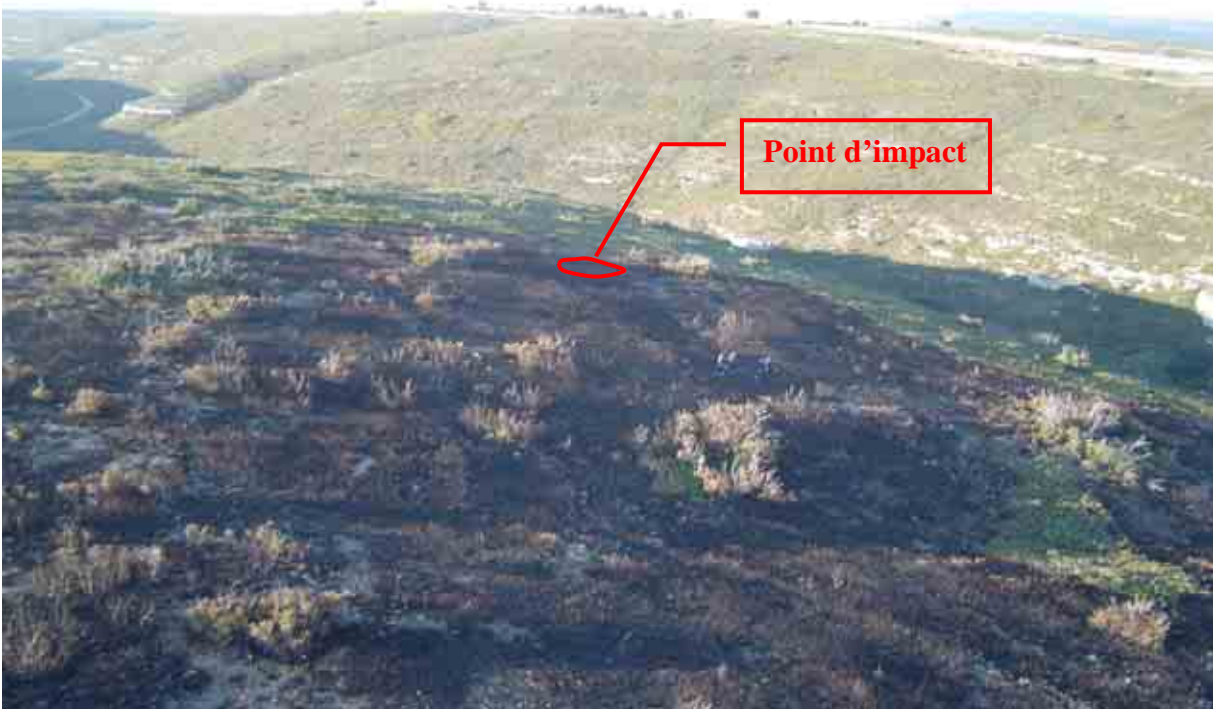
Vue générale de la zone

L'accident s'est produit sur le territoire de la commune d'Aix en Provence, sur le plateau du Grand Arbois, à 1800 mètres du hameau de la Mérindole au lieu dit « Le Jas des Vaches ».

L'appareil s'est écrasé sur le flanc sud d'un talweg orienté 120° / 300°, à mi-hauteur de celui-ci sur une partie en espalier.

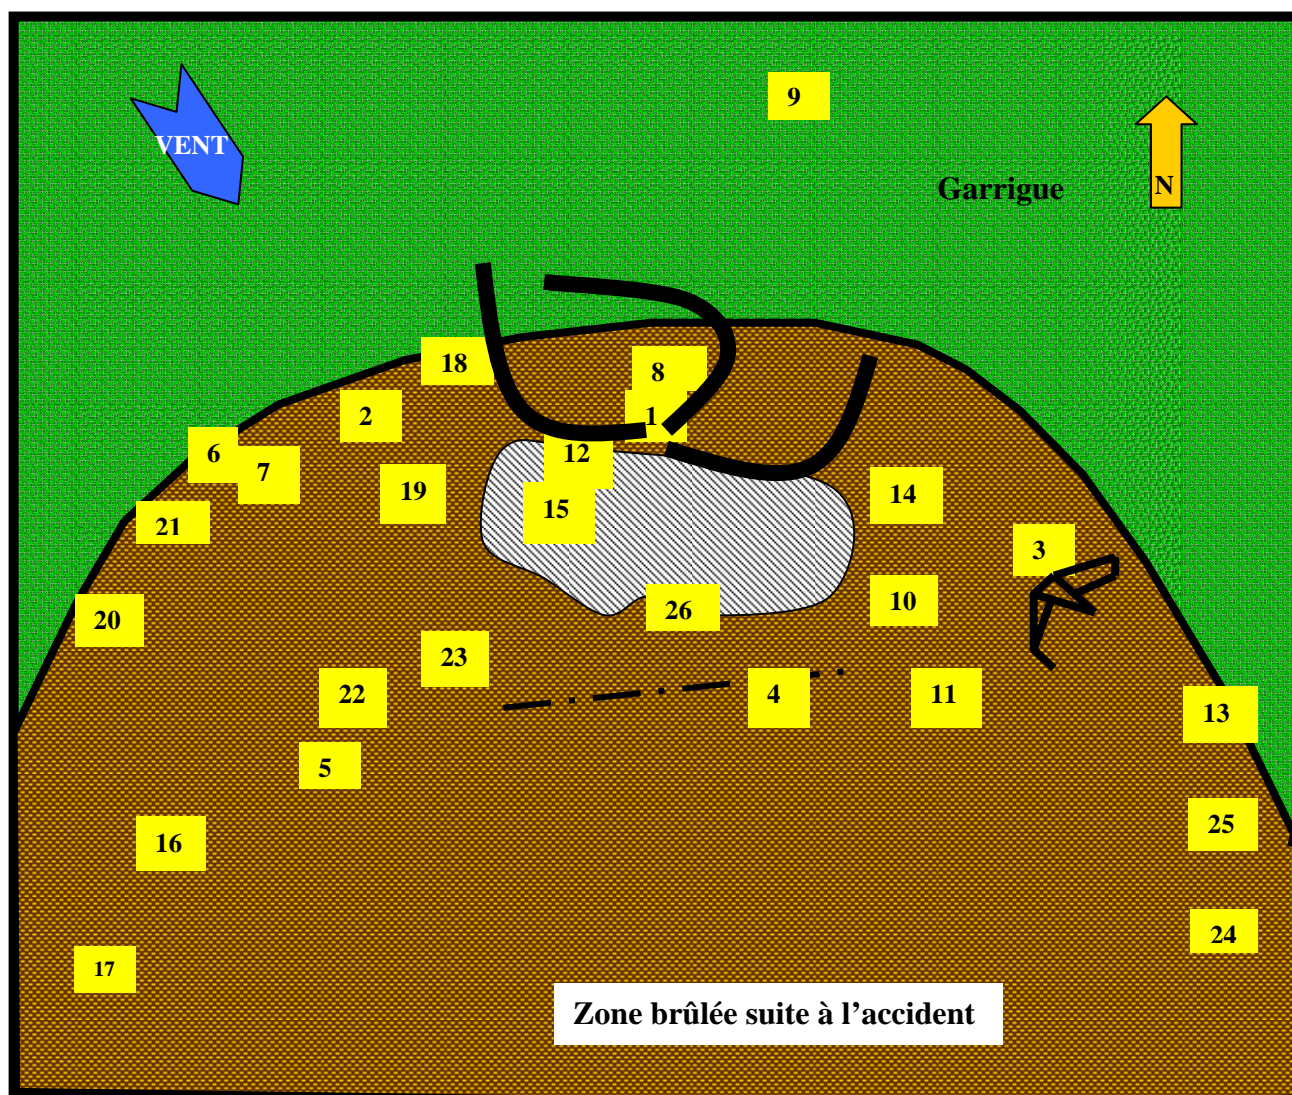
Échelle 1/100^{ème}

Pièce	Repère croquis	Distance / numéro	
		numéro	distance
Rotor principal	1	2	5.10
		4	5.30
Porte arrière droite	2	1	5.10
		4	8.10
RAC et dérive	3	1	9.00
		4	6.70
Longeron plan fixe horizontal et capot phare	4	1	5.30
		3	6.70
Capot sous cellule avant (antenne Tacan)	5	1	8.40
		4	7.40
Partie avant cellule (0.90m × 0.60 m) et éclat hublot	6	1	7.90
		4	6.80
Partie avant patin droit (0.60m × 0.80 m)	7	1	7.05
		4	9.65
Centrale verticale (appareil de navigation) (0.15 m × 0.20 m)	8	1	2.00
		4	7.20
Pièce interne du moteur (diamètre 0.20 m)	9	1	18.10
		4	21.10
Début transmission arrière et ventilateur (L 0.55 m diamètre 0.25 m)	10	1	4.50
		4	3.00
Morceau de patin droit	11	1	7.80
		4	3.50
Poste pilotage, manche, palonniers et porte gauche. Ensemble des débris (3 m × 2 m)	12	1	2.30
		4	5.45
Douille fusée éclairante	13	1	39.40
		4	37.50
Impact (diamètre de 0.40 m, profondeur 0.15)	14	1	3.30
		4	4.20
Deux douilles fusées éclairantes	15	1	3.80
