Bureau enquêtes accidents défense air

RAPPORT PUBLIC D'ENQUÊTE TECHNIQUE

BEAD-air-S-2004-006-A

Date de l'événement	08 mars 2004
Lieu	Lac de Sainte-Croix (83)
Type d'appareil	Canadair CL 415
Immatriculation	P 41
Organisme	Direction de la défense et de la sécurité civiles
Unité	Base avions de la sécurité civile de Marignane

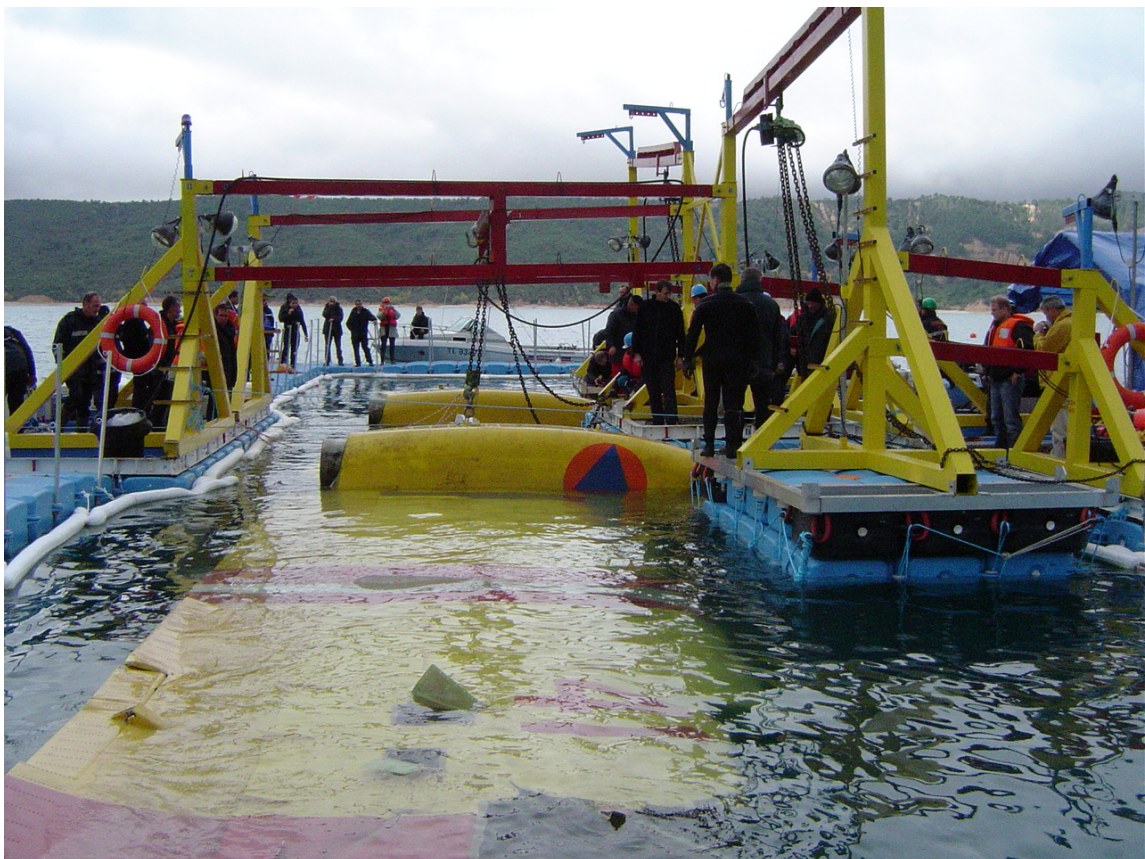
L'aile remontée à la surface du lac grâce à la plateforme

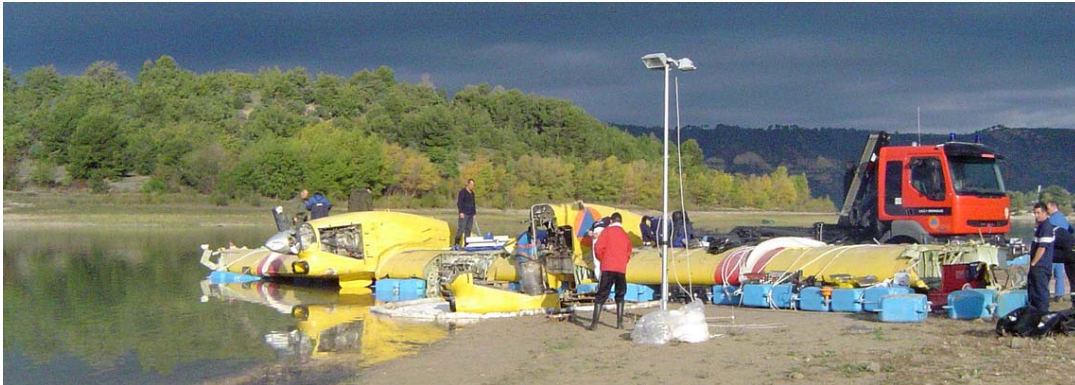
Enfin, la plateforme et l'aile ont été acheminées par bateaux à moteurs jusque sur la rive afin d'y déposer les moteurs et d'y couper l'aile en 3 tronçons.

Les 3 tronçons d'aile sans les moteurs sont acheminés vers le CEAT par camions de la DDSC.

Aile au cours de la découpe et de la dépose des moteurs

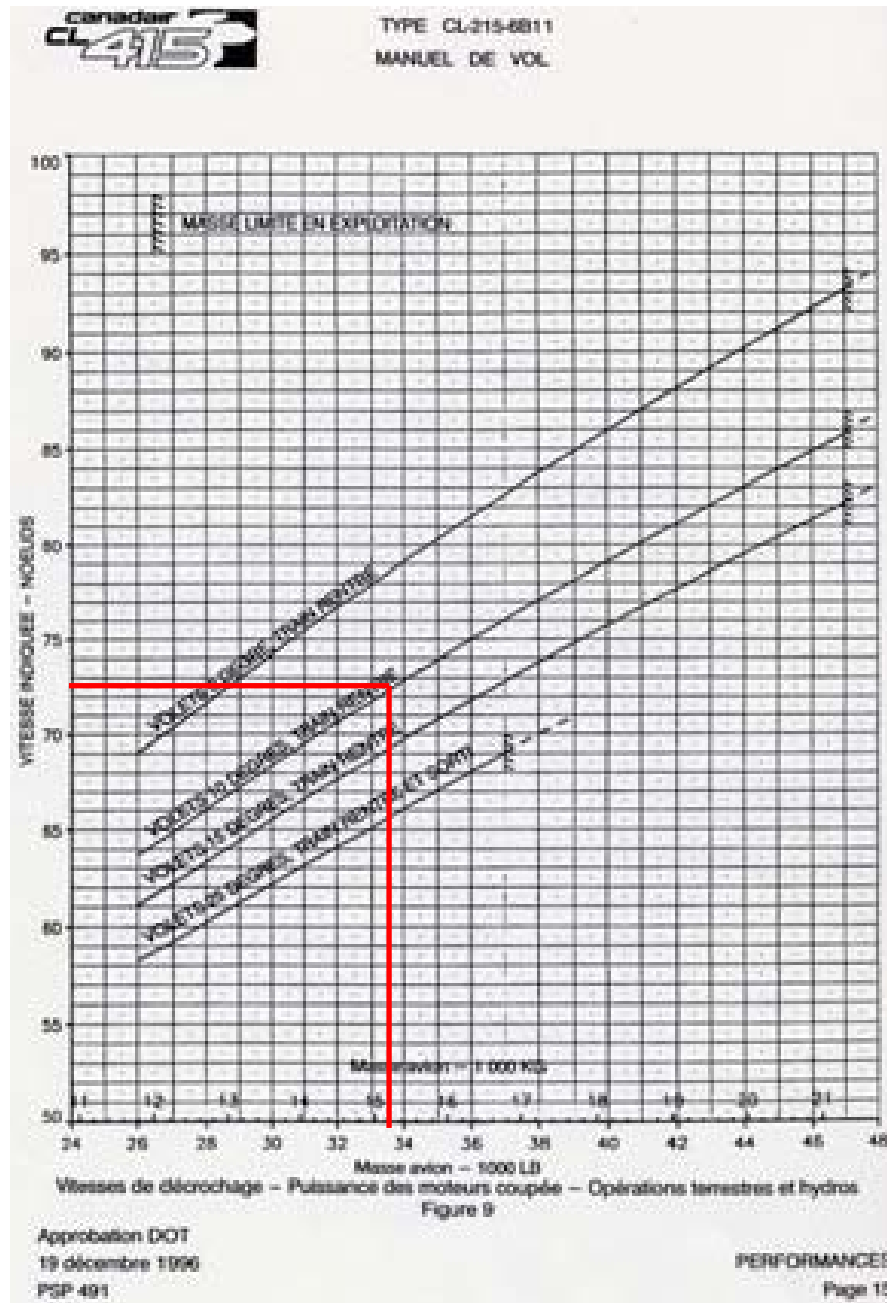
Abaque de la vitesse de décrochage – puissance des moteurs coupés – opérations hydros

La réduction de puissance a entraîné l'interruption du soufflage de l'aile par les hélices. Ceci a conduit à une diminution de la portance. De fait, la vitesse n'est plus suffisante pour assurer la sustentation de l'appareil. Le canadair part donc en décrochage ce qui se traduit par la chute de l'appareil avec une échappée en roulis vers la droite.

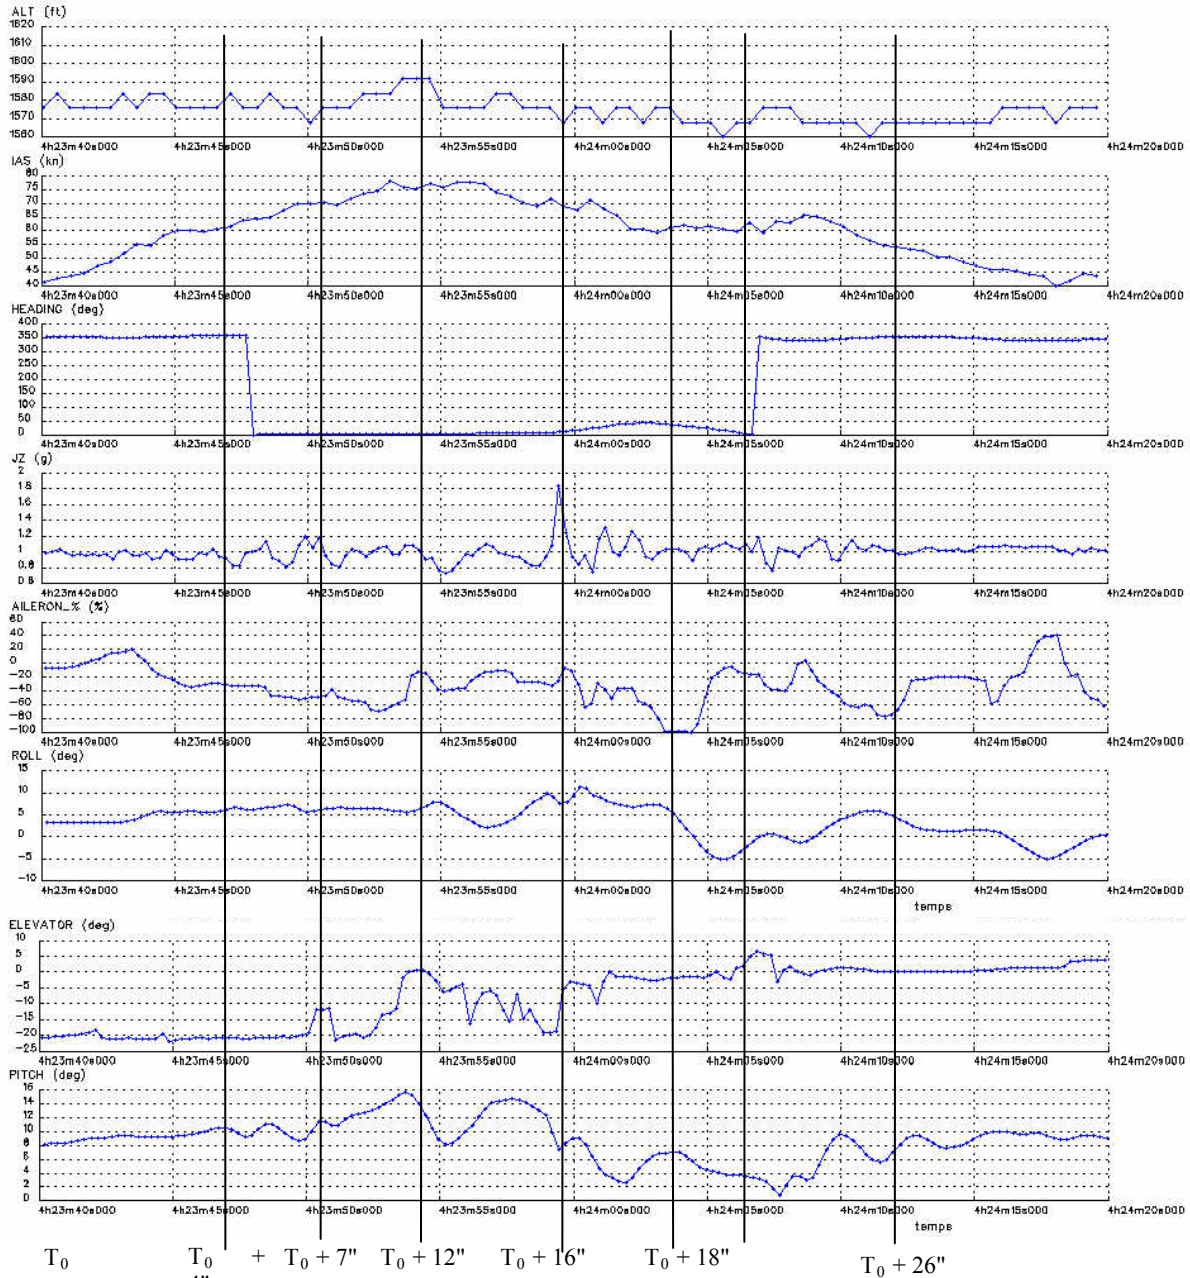
Courbes de données issues du FDR pendant l'exercice de marsouinage

Les données représentées de haut en bas sont : l'altitude (ALT) en pied (ft), la vitesse indiquée (IAS) en nœud (kt), le cap (HEADING) en degré (°), le gauchissement (AILERON) en %, le roulis (ROLL) en degré (°), la profondeur (ELEVATOR) en (°) et le tangage (PITCH) en (°).
