# BEAD-air

# RAPPORT PUBLIC D'ENQUÊTE TECHNIQUE

## BEAD-A-2005-016-A

<b>Date de l'événement</b>	<b>30 août 2005</b>
<b>Lieu</b>	<b>Aérodrome de Saint-Yan</b>
<b>Type d'appareil</b>	<b>CAP 232</b>
<b>Immatriculation</b>	<b>FTG-CC</b>
<b>Organisme</b>	<b>Armée de l'air</b>
<b>Unité</b>	<b>EPAA 20.300</b>

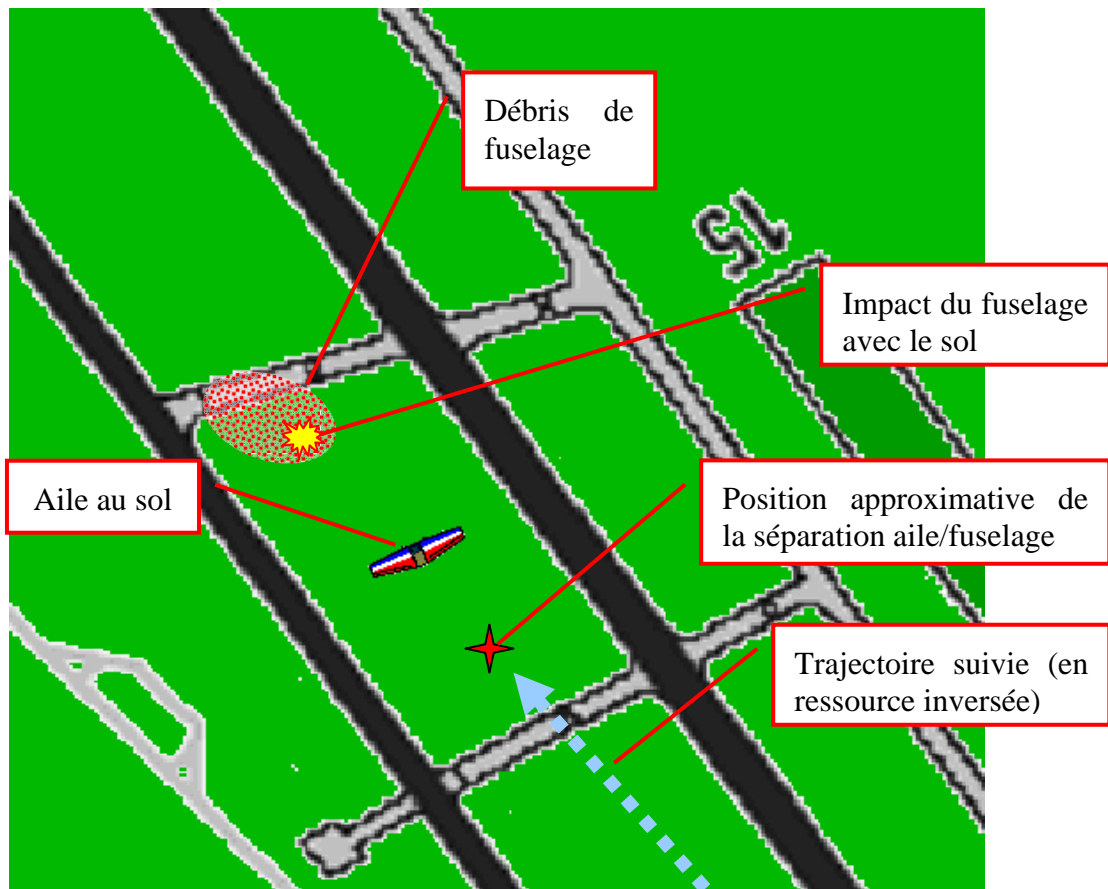
#### Position des débris du fuselage sur la zone

Aucun débris du fuselage n'est retrouvé avant l'impact au sol.

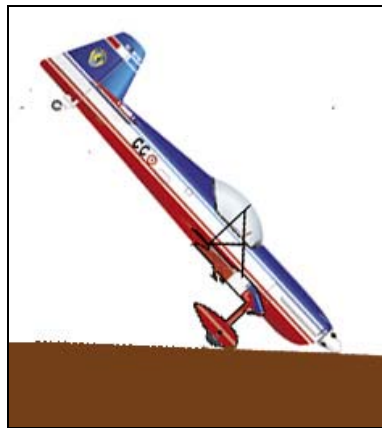
L'avion a subi un pylône depuis la position arrêt sur frein le 26 mars 2003.

Il totalise alors 533h40 de vol.

*CAP 232 en pylône*

Le bilan des dégâts a été effectué<sup>11</sup>.

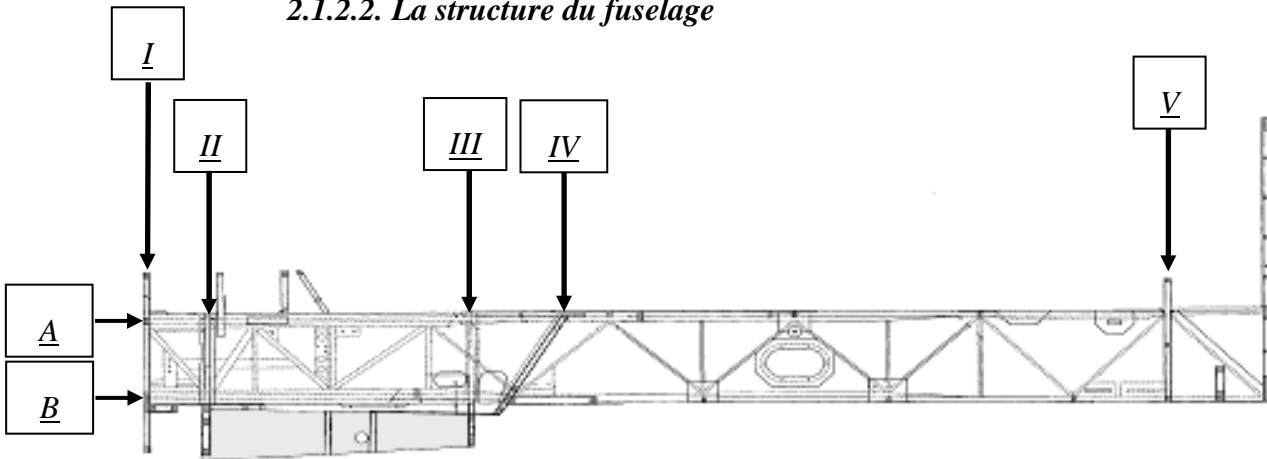
Repère « I »	Cadre 1 : il supporte le bâti moteur et divers accessoires moteur
Repère « II »	Cadre 2 : le longeron principal de l'aile monobloc est fixé sur ce cadre
Repère « III »	Cadre 3 : le longeronnet arrière de l'aile monobloc est fixé sur ce cadre
Repère « IV »	Cadre 4
Repère « V »	Cadre 5
Repère « A »	Longeron de fuselage coté gauche haut
Repère « B »	Longeron de fuselage coté gauche bas

*Structure principale du fuselage > vue coté gauche*

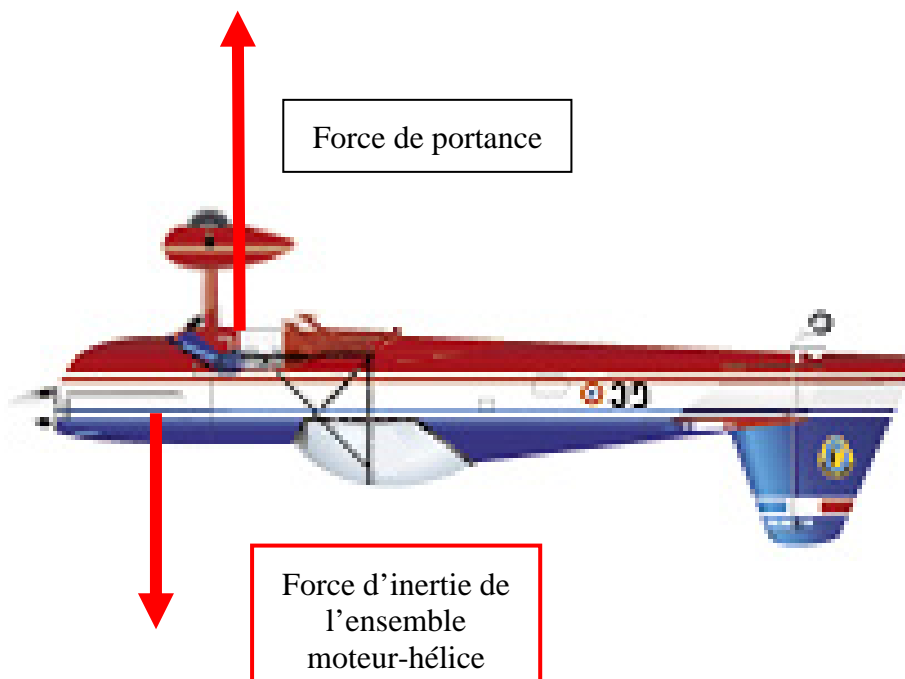
Lorsque l'aile et le fuselage se désolidarisent, l'avion est en vol inversée symétrique, en ressource à  $-7,2$  G.

L'ensemble moteur-hélice est alors soumis à une force d'inertie importante (masse moteur + masse hélice X 7,2) vers le haut de l'avion.

Force d'inertie de l'ensemble moteur hélice en ressource inversée

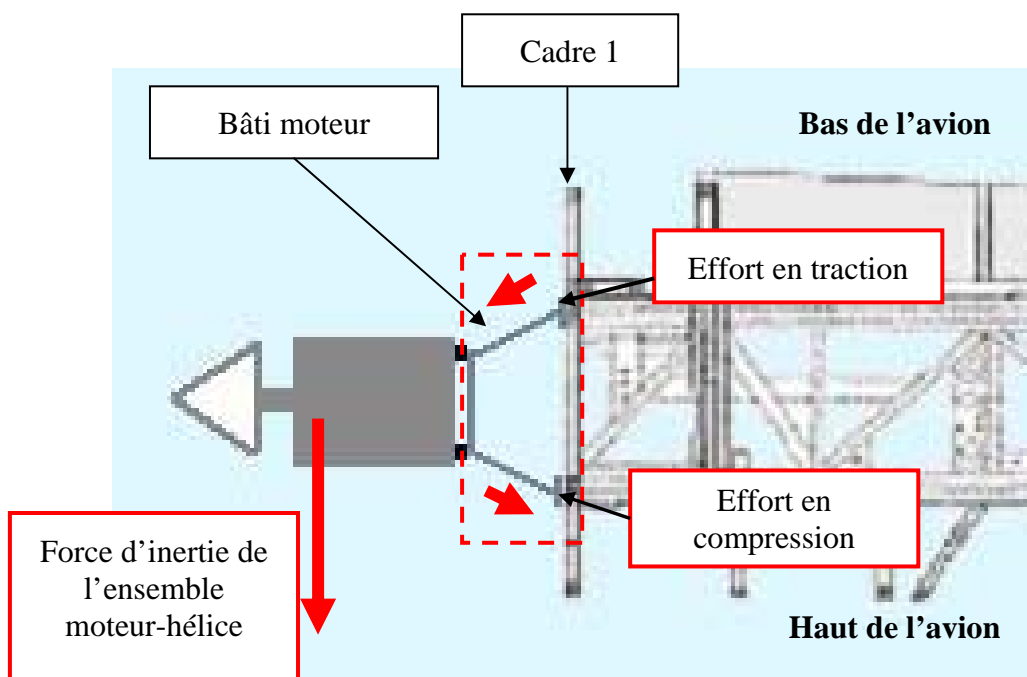
Sous l'action de la force d'inertie de l'ensemble moteur hélice, ce bâti est mis en traction sur sa partie basse et en contraction sur sa partie haute.

Efforts subis par le bâti moteur en ressource inversée

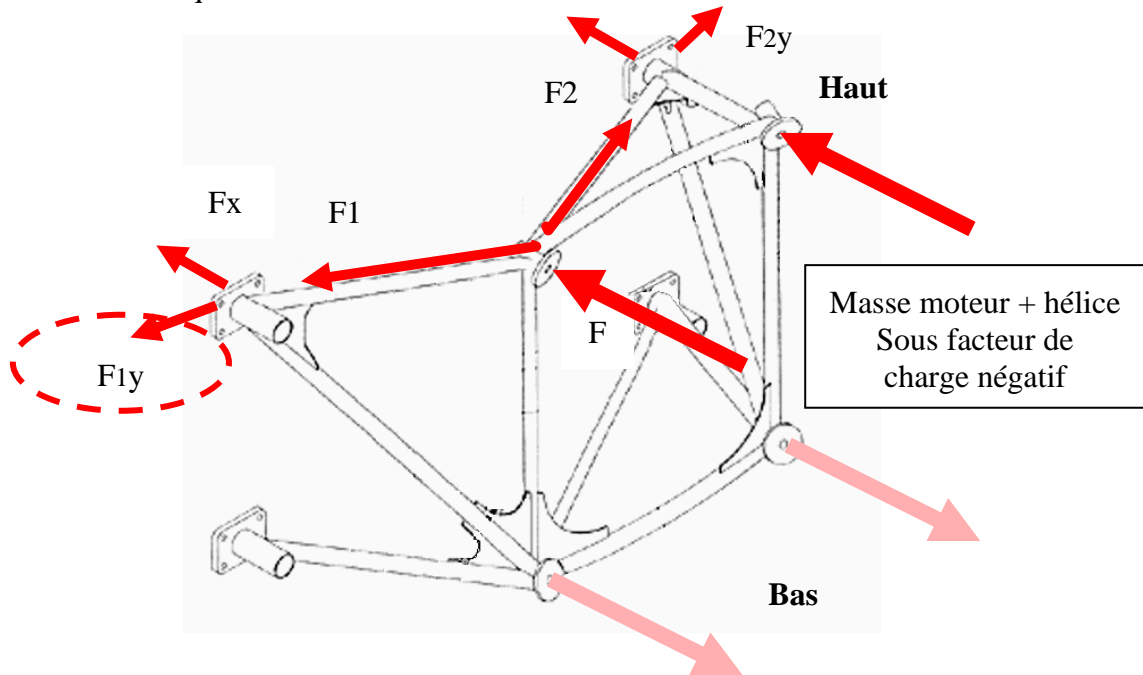
Décomposition sur le bâti moteur de la force de compression

La force de compression tend à écarter les jambes du bâti vers l'extérieur, et exerce donc une force latérale importante au niveau des fixations du bâti sur le cadre 1 (force Fy). Le cadre 1 doit contrer cette force.

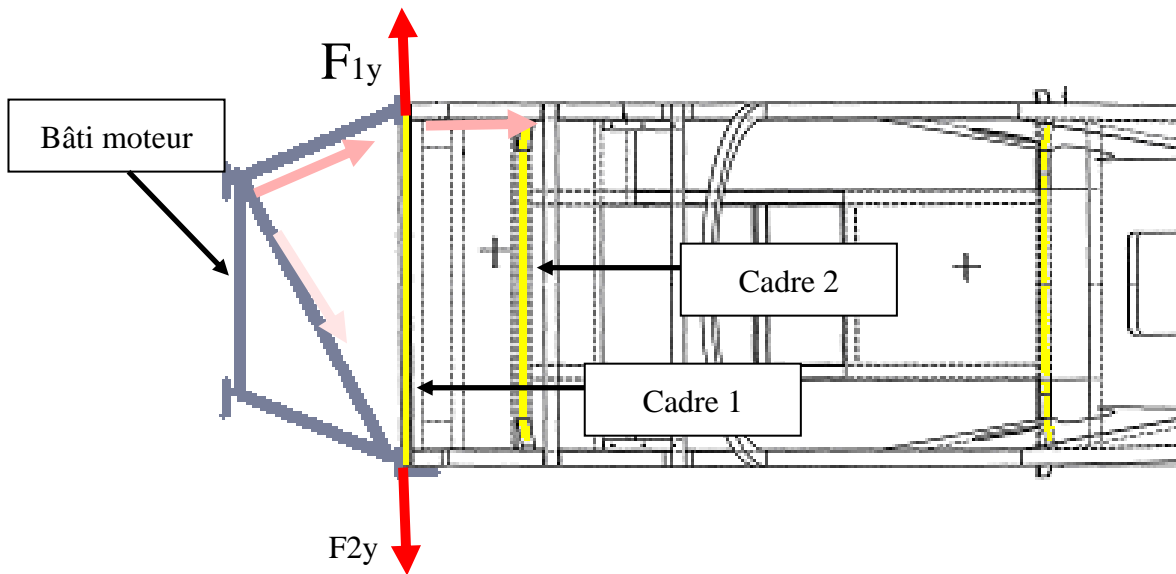
*Cadre 1 soumis à la force  $F_y$*

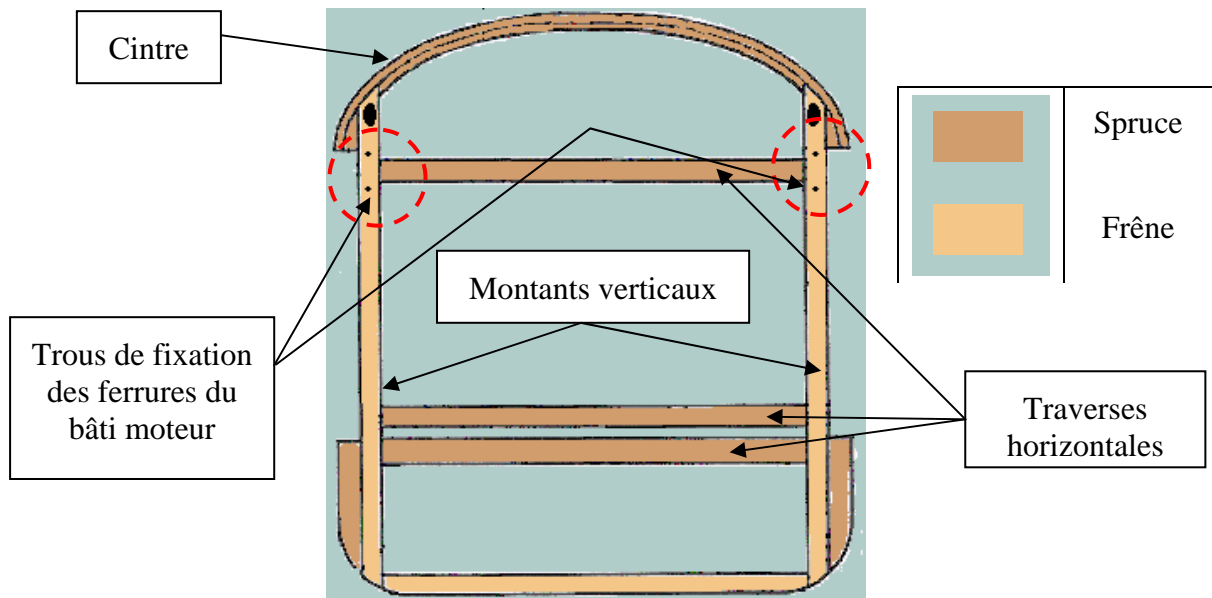
*Ossature du cadre 1*

- Le cintre du cadre n'est pas conçu pour offrir une résistance en effort latéral.
- Les traverses horizontales, fixées par « collage en bout », n'offrent pas, par conception, de résistance à un effort en écartement.
- Les montants verticaux en frêne du cadre 1, dans lesquels passent les vis de fixation du bâti moteur ne peuvent offrir qu'une très faible résistance à un effort latéral compte tenu du sens des fibres du bois.
- La seule résistance que peut offrir le cadre 1 à un tel effort latéral provient des deux faces de contre plaqué collées de chaque côté du cadre.

Si le contre plaqué n'est plus en mesure d'assurer la résistance requise pour contrer la force latérale induite par le bâti moteur (contre plaqué endommagé), le cadre 1 se fend (rupture) et n'offre plus aucune résistance à la force latérale.

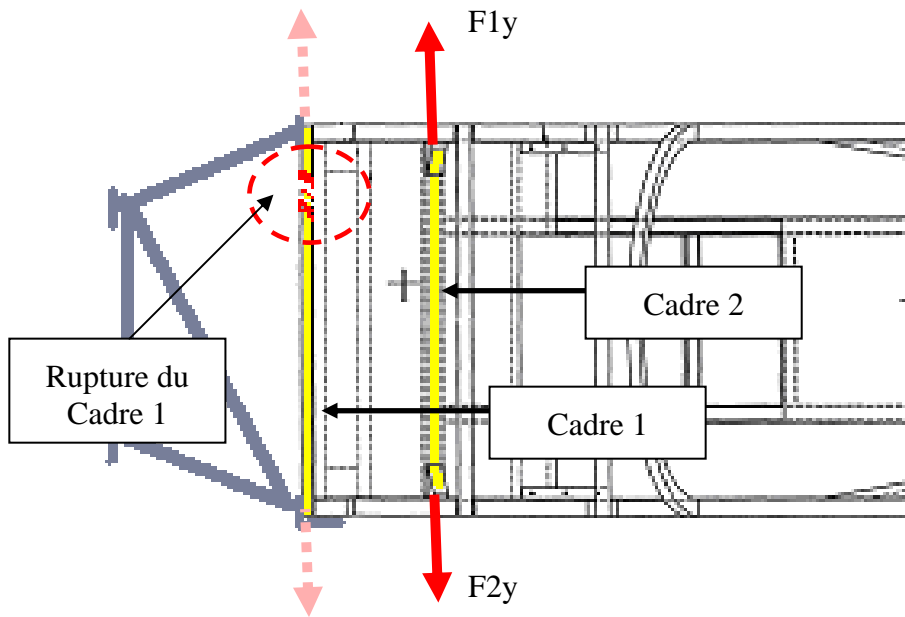
Déplacement du point d'application de « Fy » sur le cadre 2

Le cadre 2 n'a pas été dimensionné pour résister à une telle surcharge. Déjà fortement sollicité verticalement par la ressource négative à  $-7,2$  G, le cadre subi cet accroissement brutal de charge qui est de nature à rompre ses montants verticaux. Avant la rupture du cadre 2, le fuselage, toujours maintenu ne s'endommage pas.

**1 – La rupture du cadre 1 entraîne celle du cadre 2.**

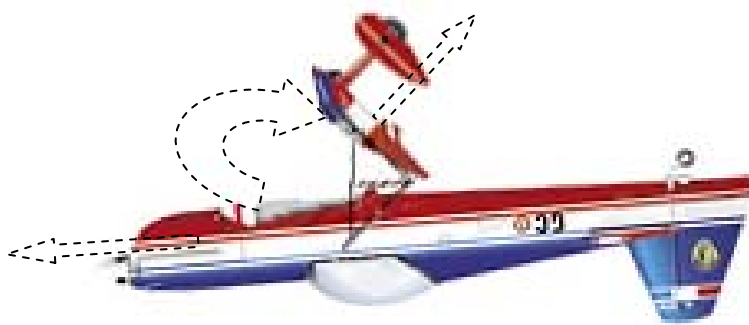
- Une fois le cadre 2 rompu à son tour, l'aile se trouve libérée de ses deux points de fixations avant. Elle va alors basculer vers le haut et ralentir par rapport au fuselage (effet aérodynamique).

Mouvement relatif aile – fuselage

**2 – La rupture du cadre 1 entraîne l'arrachement de l'aile.**

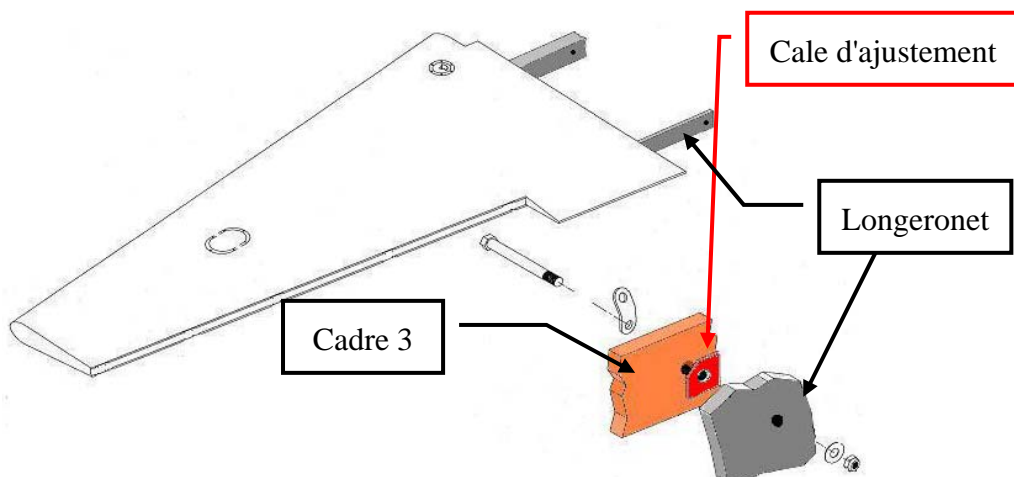
*Position de la cale d'ajustement entre le cadre 3  
et le longeronnet sur une fixation gauche*

Les cotes et l'emplacement de cette cale, amènent l'un de ses bords à travailler en poinçonnement sur les faces de contreplaqué du cadre 3 sans que celui-ci ne soit soutenu en dessous par une ossature pleine du cadre.

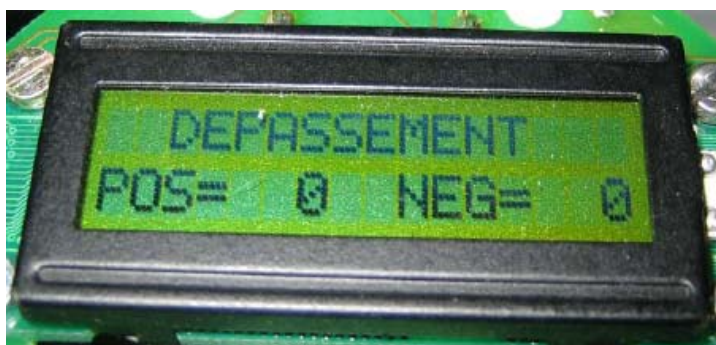
- que cet accéléromètre n'a pas enregistré de dépassement des limitations structurales depuis sa pose sur l'aéronef (soit depuis le 30 juin 2005).

*Enregistrement du nombre de fois que l'accélération subie par l'aéronef dépasse les limites constructeur mémorisées*

*(ici +10,1G et -10,1G)*
