BEAD-air

RAPPORT PUBLIC D'ENQUÊTE TECHNIQUE

BEAD-air-T-2006-011-A

Date de l'événement	26 mai 2006
Lieu	République de Côte d'Ivoire
Type d'appareil	SA 342 M1 Gazelle Viviane
Immatriculation	N° 4139 F-MCPB
Organisme	Armée de terre
Unité	BATALAT Licorne en RCI

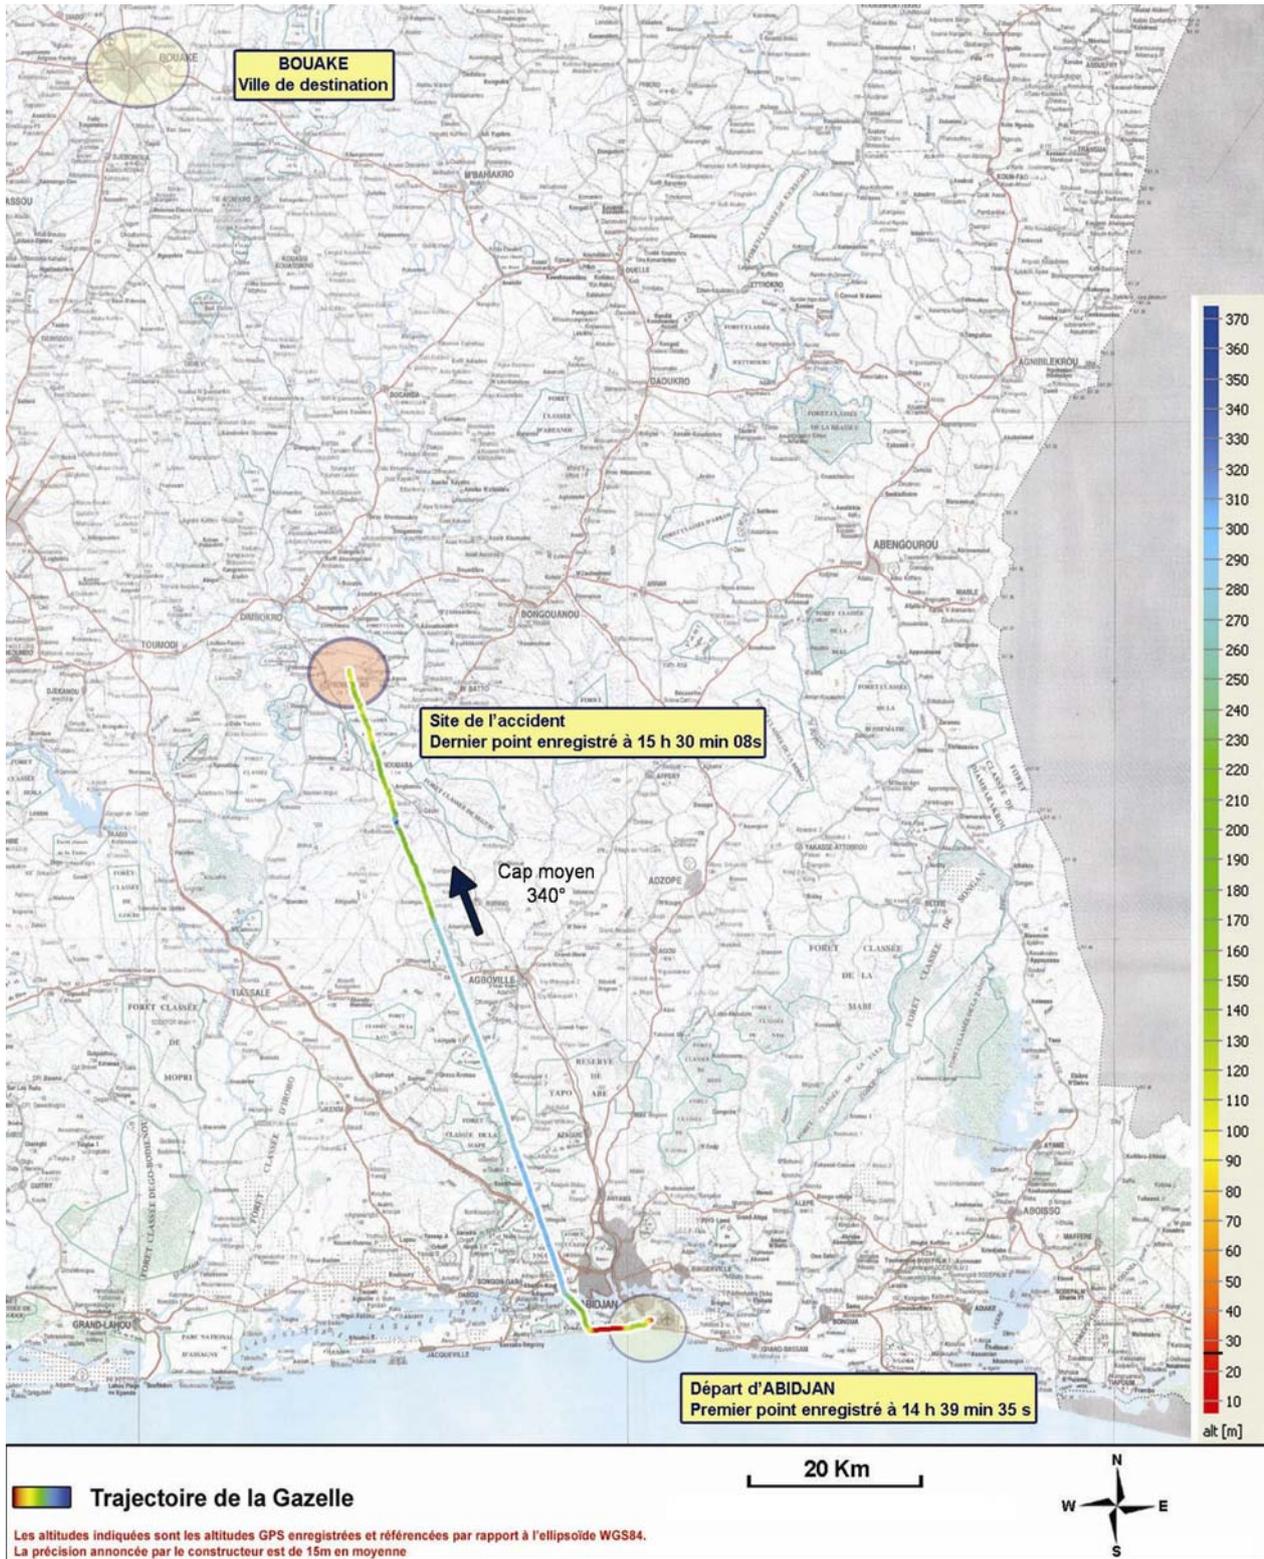
Trajet effectué le 26 mai depuis le décollage d'Abidjan (Altitudes GPS en code couleurs) et localisation sur une carte à l'échelle 1/500 000^e du site de l'évènement

Ce trajet correspond à un vol direct entre Abidjan et Bouaké, après évitement du survol de la ville par l'Ouest.

Le dernier point enregistré correspond à la position du site de l'accident.

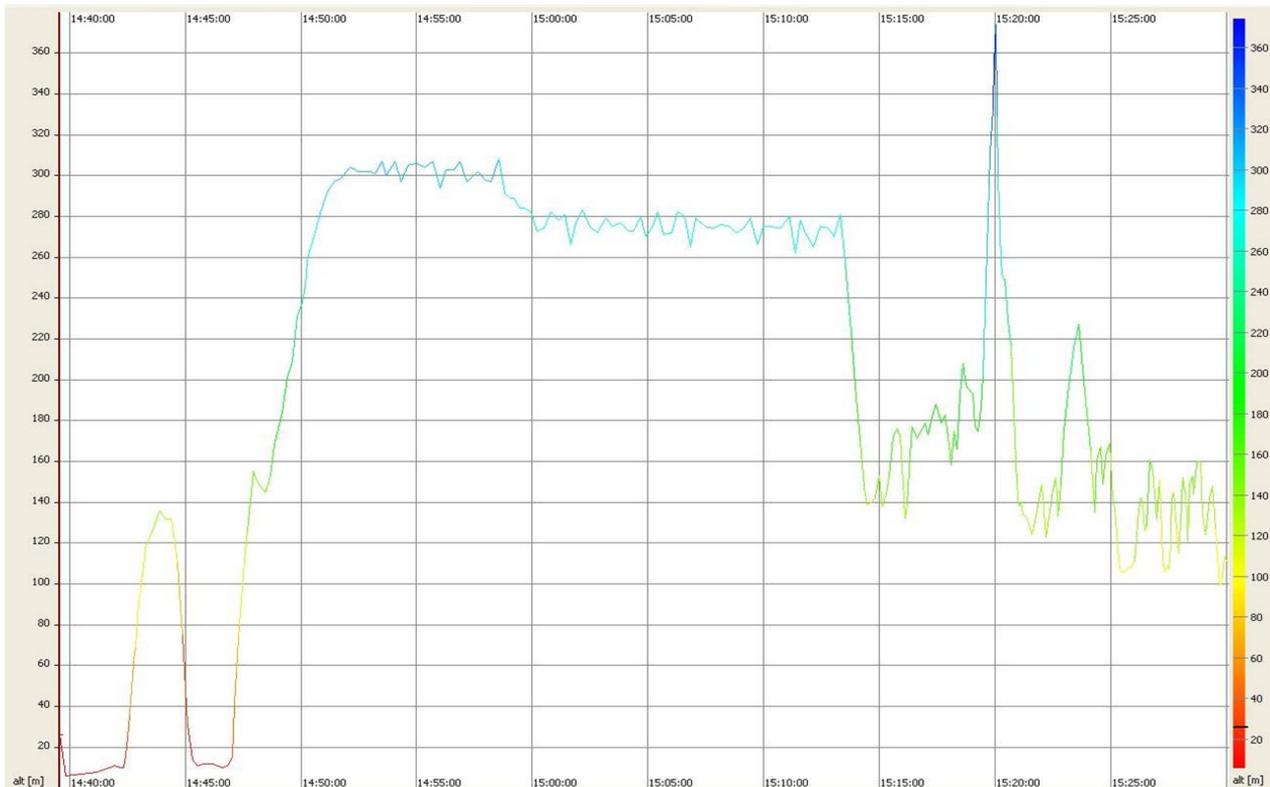
Coupe verticale du vol (Altitudes GPS en code couleurs)

La coupe verticale du vol fait apparaître trois segments remarquables : une phase de décollage et montée à 300 mètres d'une durée de 12 minutes, une phase de transit entre 300 et 270 mètres d'une durée d'environ 22 minutes, puis une phase au profil très irrégulier dans une tranche moyenne 180 – 120 mètres d'une durée de 16 minutes jusqu'à l'accident.

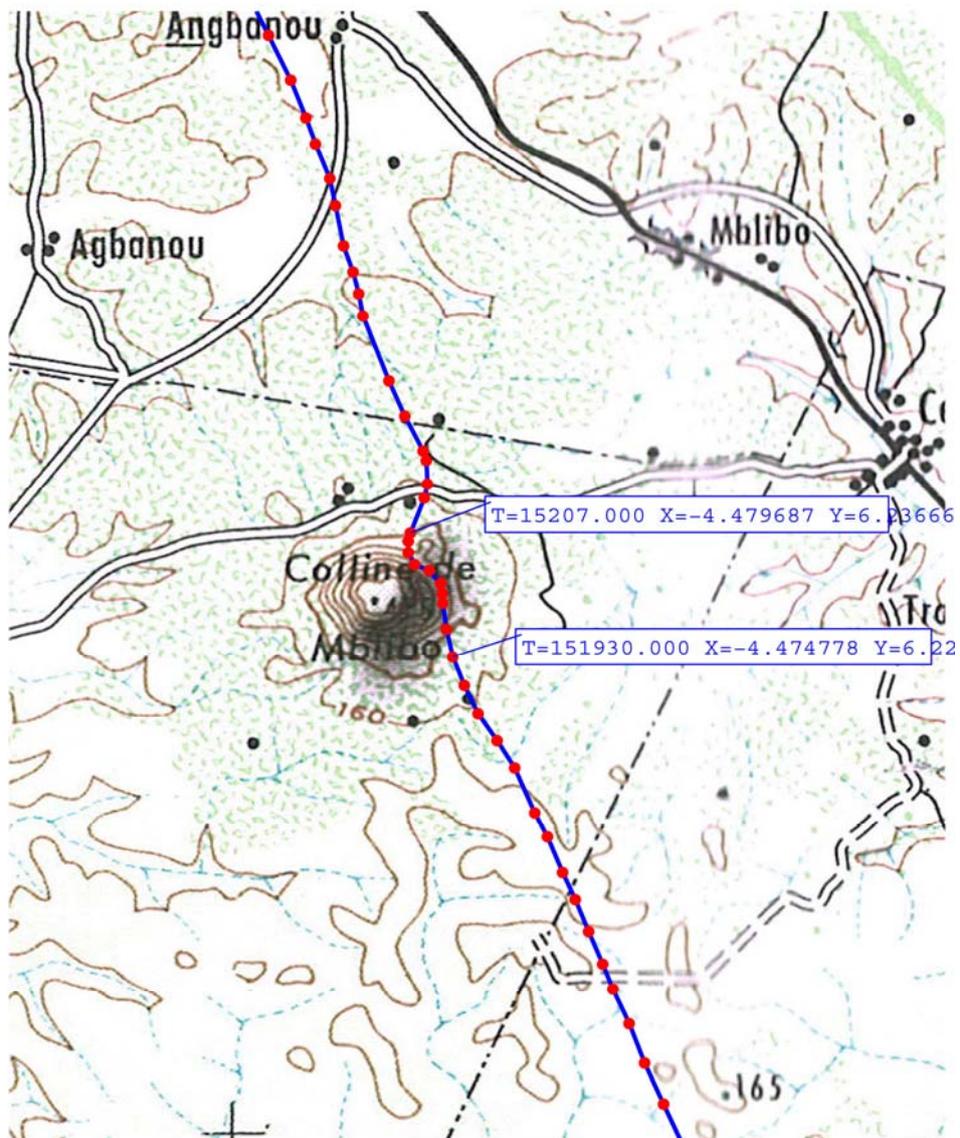
Cette variation importante de trajectoire correspond au survol en très basse altitude des pentes de la face Est et Nord-Est d'une colline isolée (voir vue ci-dessous), point de repère caractéristique situé sur le trajet de navigation et culminant à 475 mètres, donc visible d'assez loin.

Survol des pentes de la colline de Mblibo

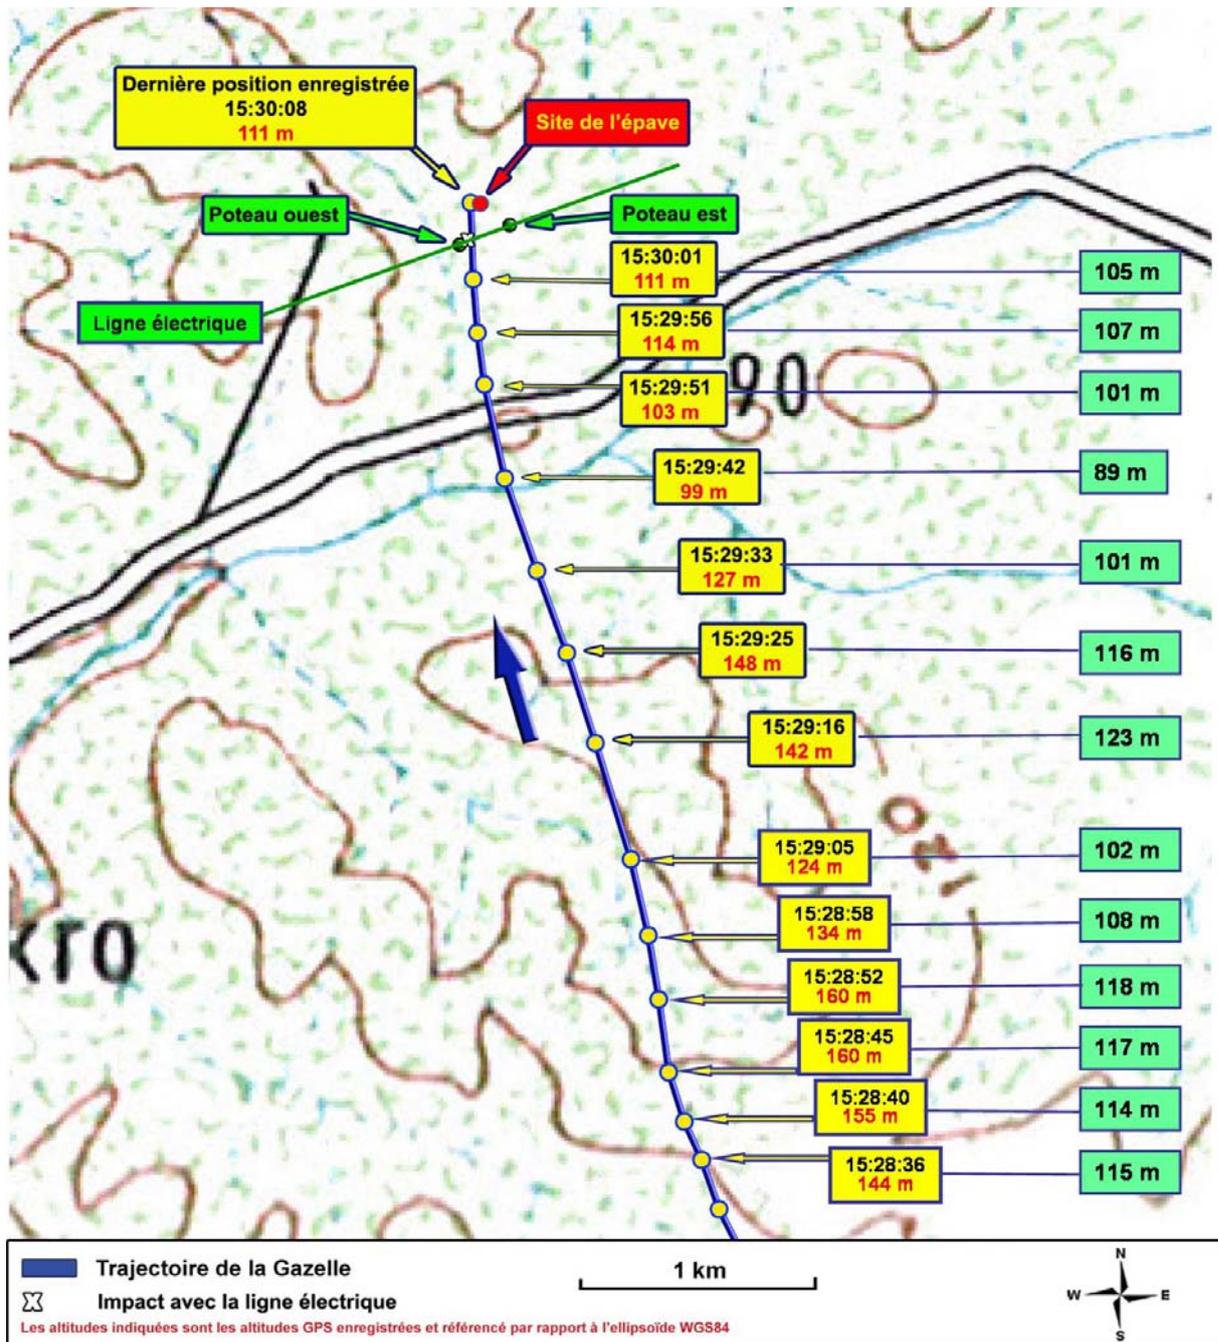
Les hauteurs de vol ne sont volontairement pas calculées, les incertitudes liées aux différentes mesures GPS (GPS embarqué et autres GPS) comparées entre elles n'évoluant pas obligatoirement dans le même sens. Cependant, les variations des altitudes topographiques sont cohérentes avec le profil du terrain révélé par les courbes de niveau de 120 mètres et les points cotés mentionnés sur la carte IGN au 1/200 000^e. La présentation comparée des deux altitudes (appareil et topographique) sur chaque point mémorisé permet donc au lecteur d'apprécier l'évolution de la hauteur de vol de l'aéronef par rapport au profil du terrain lors des dernières 90 secondes, mais ne saurait constituer une donnée concrète validée par simple calcul.

- L'appareil évolue entre 20 et 30 mètres/sol à 200 km/h au sud de la piste de Tiémélékro. Le cap évolue peu.
- Une rivière longeant la piste au sud marque un petit thalweg situé à 90 mètres d'altitude. L'évolution de la trajectoire montre que l'appareil descend dans ce thalweg perpendiculairement à celui-ci puis remonte en suivant le terrain très bas (quelques mètres) après avoir survolé la piste de Tiémélékro.
- **L'observation du terrain à cet endroit révèle qu'à cette altitude, l'appareil évolue littéralement entre les arbres, à quelques mètres du sol, à près de 200 km/h.** La vitesse calculée sur le point mémorisé à 15h30'01'', à quelques secondes de la collision avec la ligne, est de 198,4 km/h.

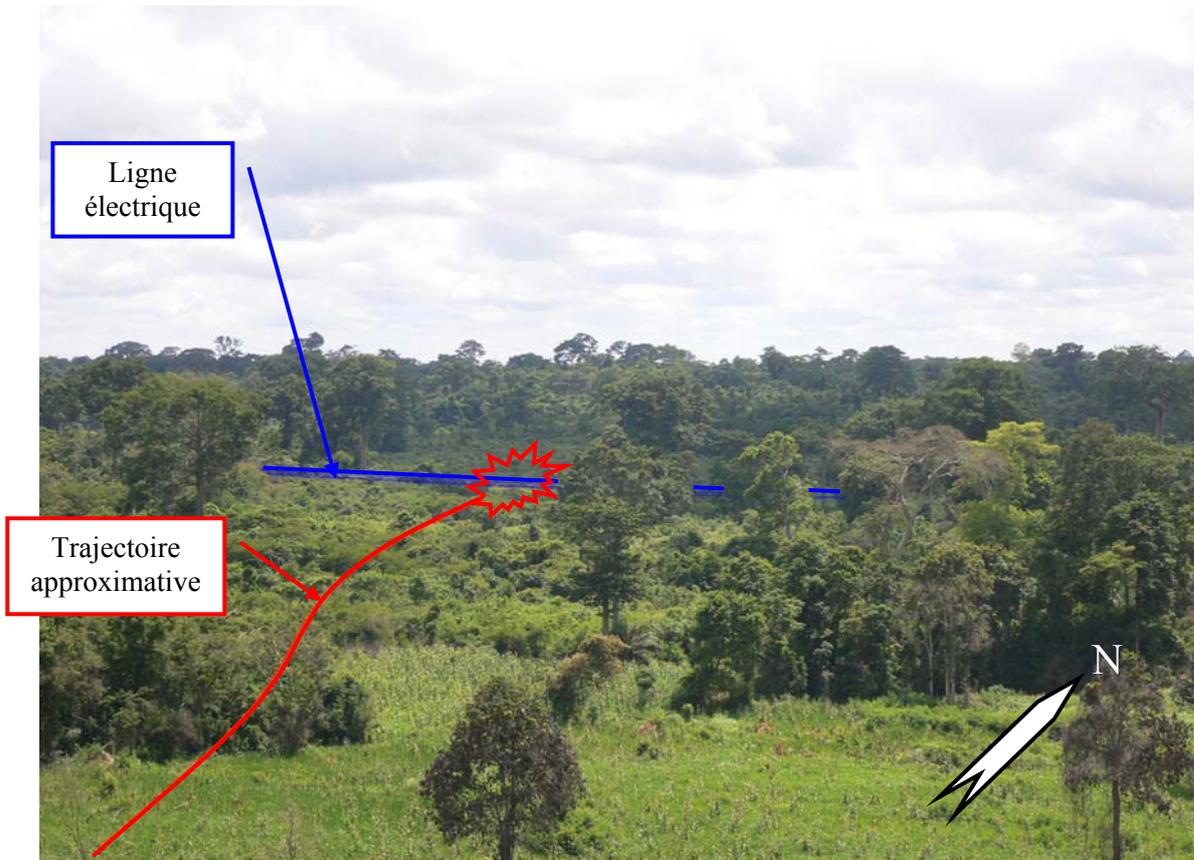
Représentation schématique de la trajectoire à l'approche de la ligne électrique

(photo prise à une hauteur de 50 mètres)
