BEAD-air

RAPPORT PUBLIC D'ENQUÊTE TECHNIQUE

BEAD-air-S-2006-020-I

Date de l'événement	12 décembre 2006
Lieu	Aéroport de Marseille-Provence, parking Eurocopter
Type d'appareil	SA 316B type « Alouette III »
Immatriculation	F-ZBDJ
Organisme	Direction de la défense et de la sécurité civiles
Unité	Groupement hélicoptères de la sécurité civile

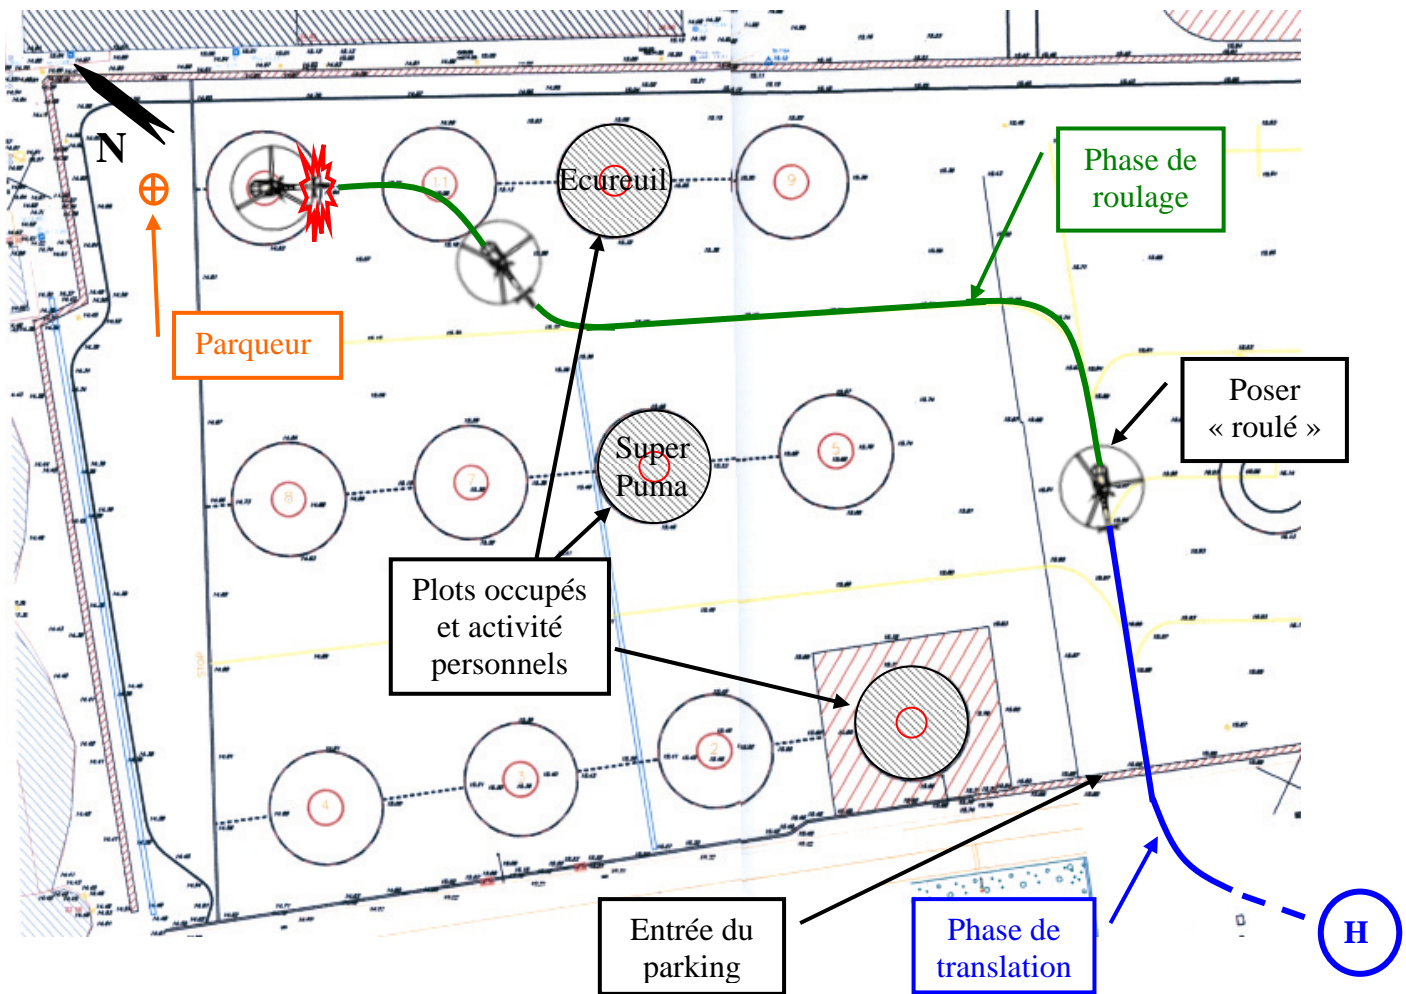
Figure 2 : schéma de la trajectoire de l'appareil sur le parking de destination

Au moment où le pilote voit le parqueur qui lui fait signe de descendre, il demande au MOB de vérifier que le frein est desserré. Le pilote réduit sa vitesse de translation, diminue le pas général et effectue un poser « roulé », sans marquer d'arrêt. L'alouette III roule sur une distance de 15 mètres environ au cours de laquelle le pilote vérifie que le pas général est en butée minimum avant de virer à gauche. Pendant toute la phase suivante de roulage, le pilote garde les mains sur les commandes de pas cyclique et de pas général.

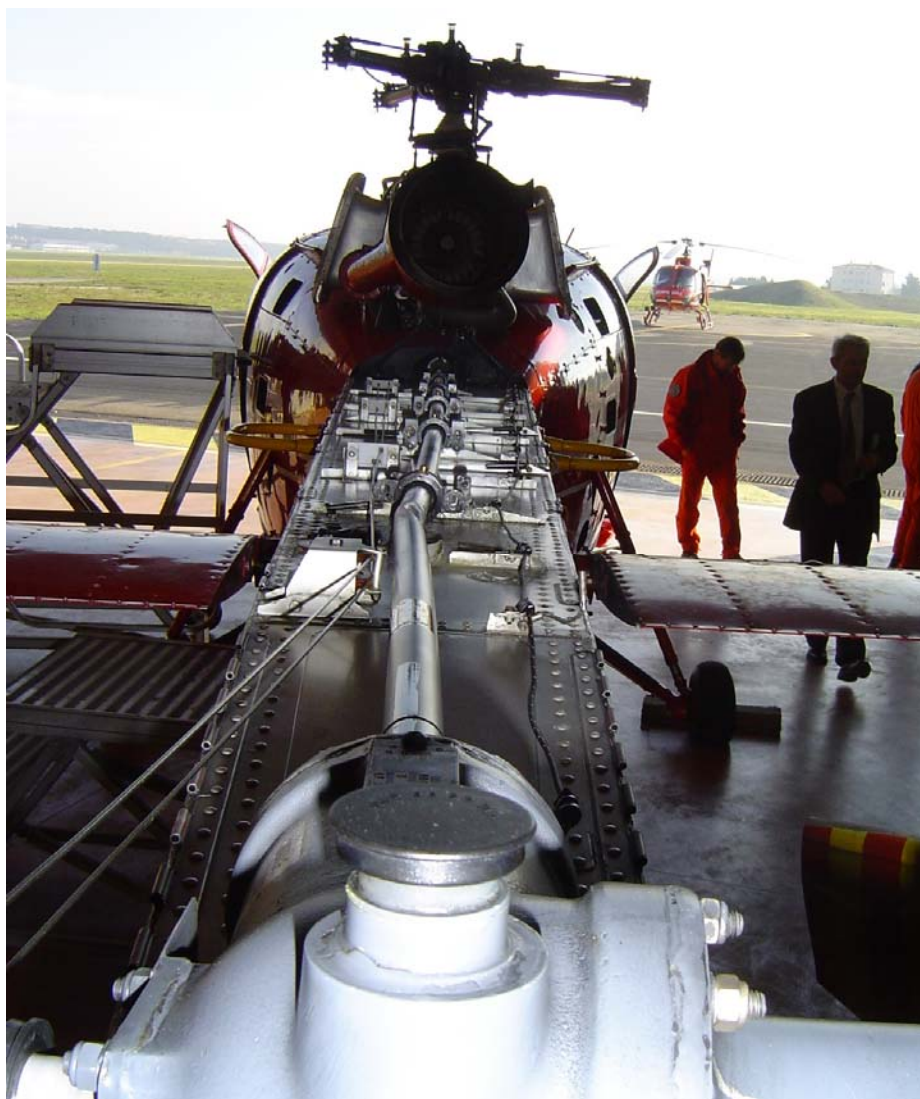
Photo 8 : vue générale de l'arbre de transmission horizontal

Enfin, l'arbre de transmission horizontal est déformé (photos 7 et 8) et présente des traces de rayures (photo 4).
