# BEAD-air

## RAPPORT PUBLIC D'ENQUÊTE TECHNIQUE

# BEAD-air-S-2006-013-A

<b>Date de l'événement</b>	<b>le 05 juin 2006</b>
<b>Lieu</b>	<b>Massif de l'Astazou (Hautes-Pyrénées)</b>
<b>Type d'appareil</b>	<b>Hélicoptère BK117 C2</b>
<b>Immatriculation</b>	<b>F-ZBPB, n°9007</b>
<b>Organisme</b>	<b>Direction de la défense et de la sécurité civiles</b>
<b>Unité</b>	<b>Base Hélicoptères de Pau</b>

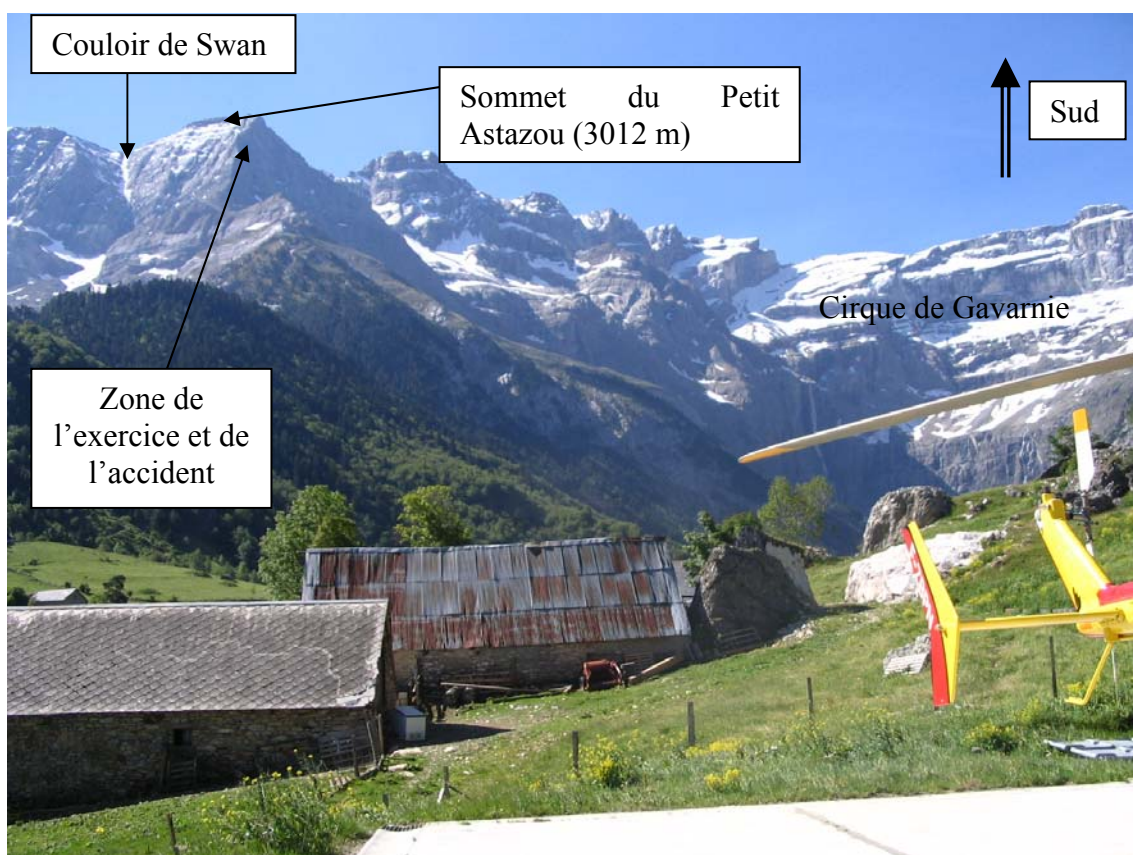
*Photo 1 : situation du lieu de l'accident (vu depuis le poste de secours de Gavarnie)*

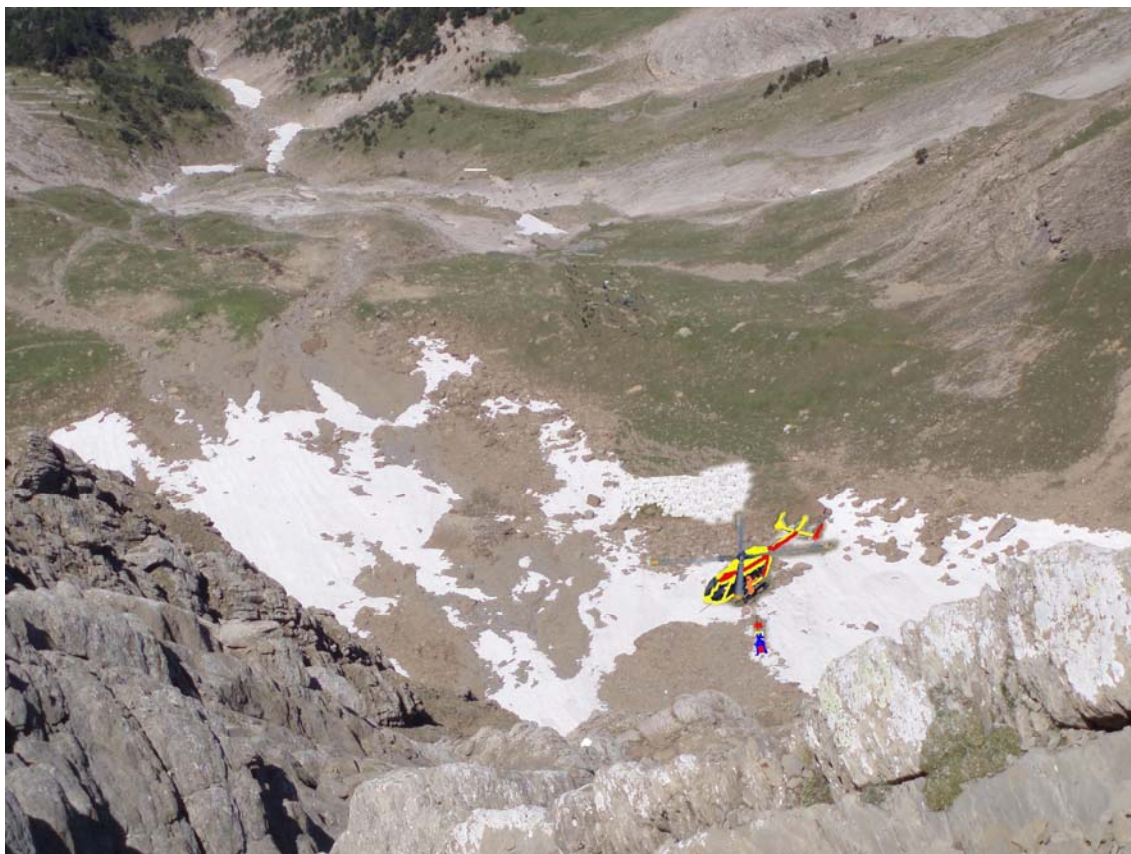
Lorsque ce témoin récupère le visuel sur l'appareil, celui-ci lui paraît stable, et s'écarte lentement de la paroi en translation latérale, vers la droite de l'appareil. Le témoin aperçoit alors le CRS treuillé en cours de remontée, en possession du sac, à deux mètres du patin de l'hélicoptère. La vision de l'appareil qu'a ce témoin à ce moment est illustrée ci-dessous.

*Photo 12 : montage montrant la position de l'appareil vue par le chef de poste, juste avant le début des rotations en lacet*

Cette position est très similaire avec celle rapportée par le chef de poste lorsque l'appareil s'écarte de la paroi en translation latérale droite. Il est donc probable que, lors du stationnaire, l'appareil avait une orientation par rapport à la paroi telle que figurant sur la photo n°12 page 34, c'est-à-dire à environ 45° de la paroi, le côté gauche orienté vers la paroi.

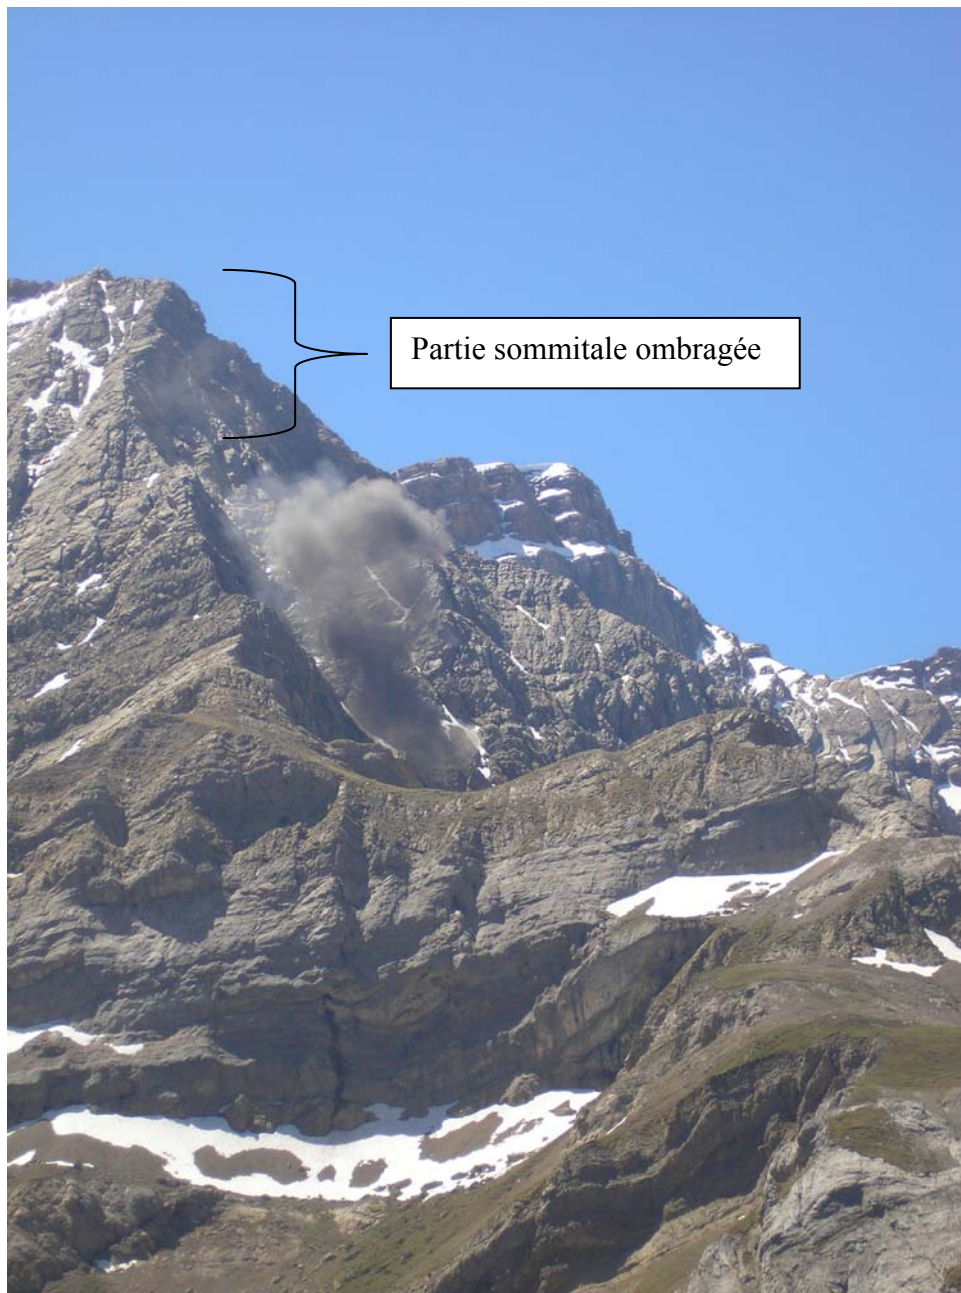
Au moment de l'évènement, le soleil est haut dans le ciel et au cap d'environ 120°<sup>72</sup>. Il se trouve derrière la face Nord-ouest, vue depuis Gavarnie. Cette face présente donc des zones éclairées dans sa partie basse et des zones d'ombre dans les zones les plus pentues, dont la partie sommitale (voir photo n°3 ci-dessous). L'intensité du rayonnement solaire, à cette période de l'année et à cette heure, et ces différences d'éclairement créent les conditions pour l'établissement d'une brise de pente remontant la paroi.

*Photo 17 : fumée provenant de l'épave et remontant le pente*

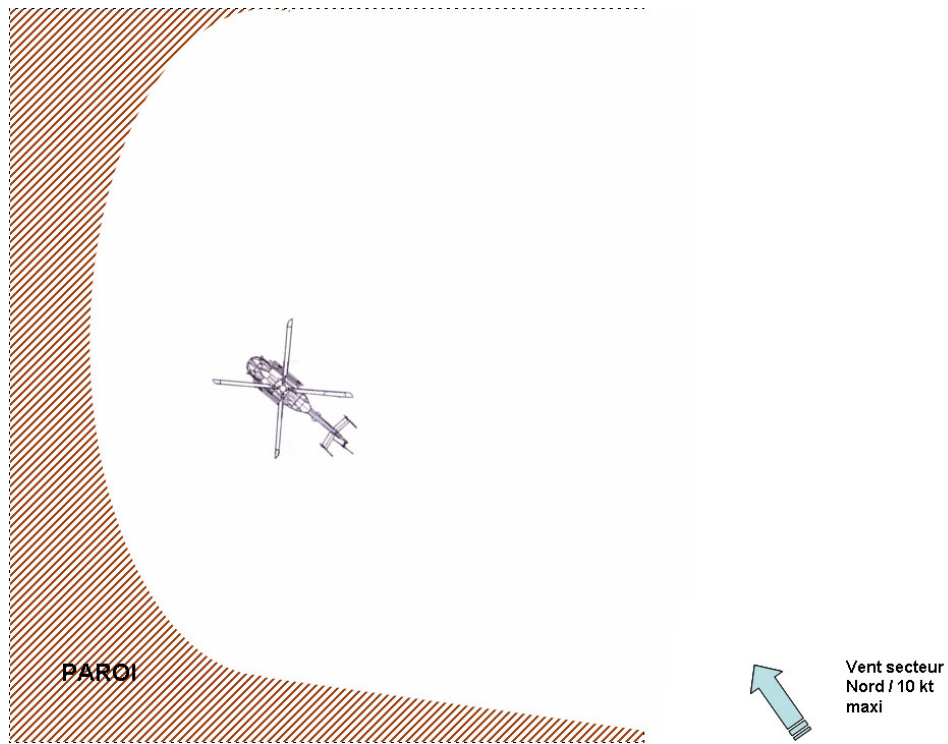
Lors du stationnaire (treuillage du CRS), il est probable que l'appareil ait été abrité du vent par l'arête Nord-ouest, comme schématisé ci-dessous.

Figure 1 : position de l'appareil lors du stationnaire

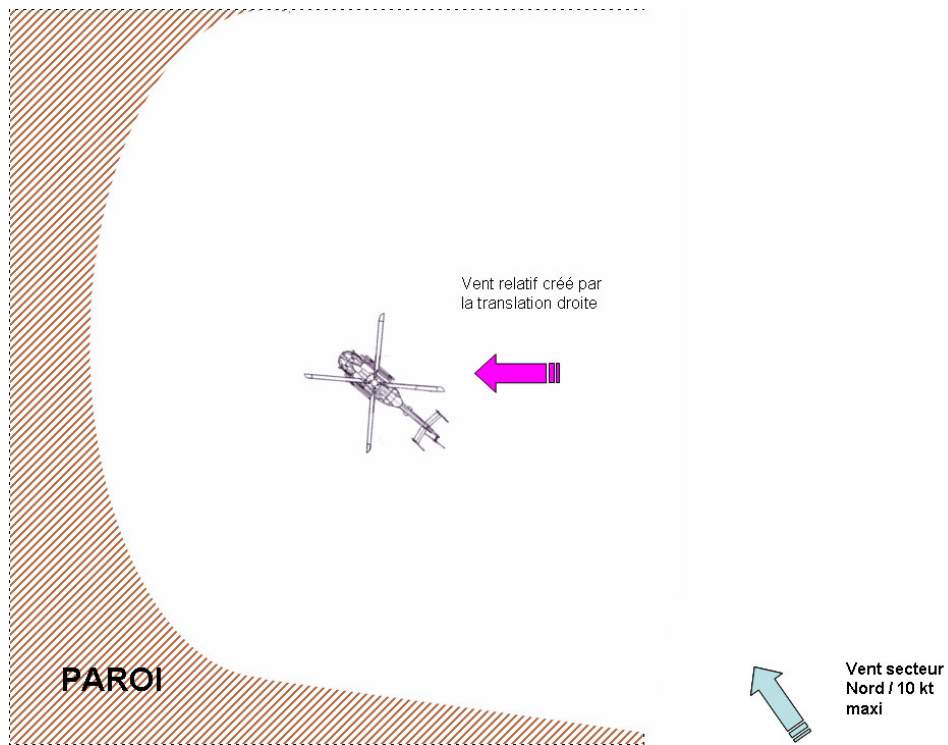
Ensuite, la translation réalisée lors du dégagement crée une composante de vent relatif venant de la droite. La vitesse de déplacement n'est pas connue.

Figure 2 : vent relatif subi lors de la translation

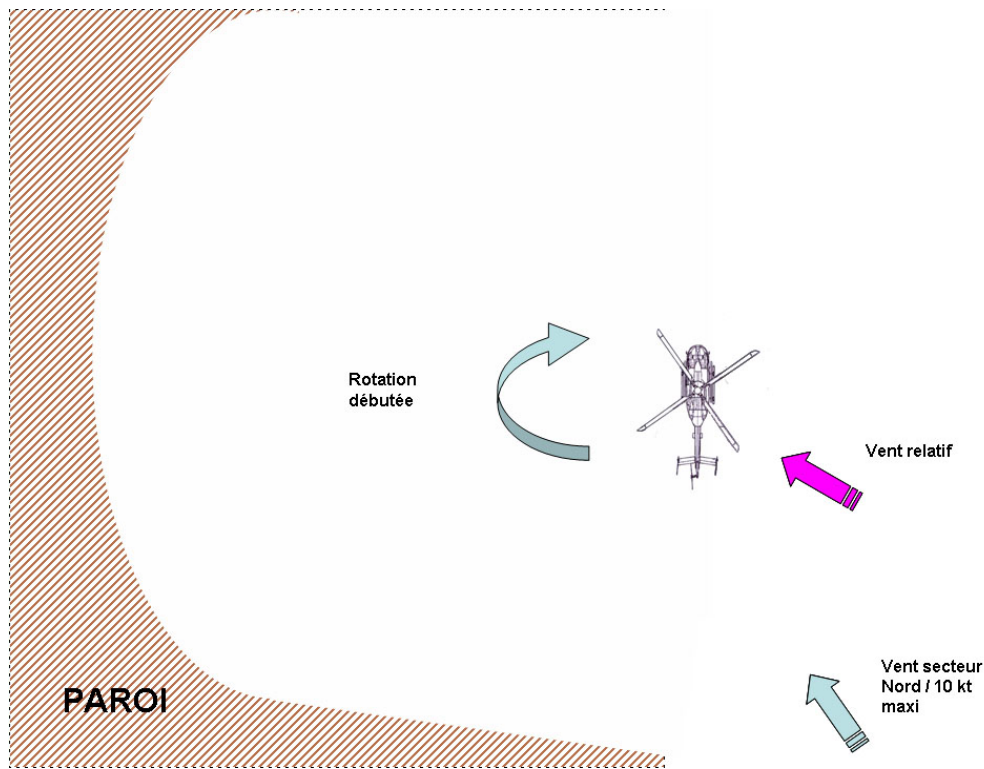
Lors de cette translation, il est possible que l'appareil ait atteint et dépassé un point à partir duquel il se trouve exposé à un vent arrière. D'après les témoignages, il n'y a pas d'arrêt net de la translation avant que l'appareil ne commence à tourner sur lui-même. Il est donc possible, que durant cette phase, les deux composantes de vent (vent relatif créé par la translation, vent météorologique subi) se soient combinées et aient contribué à l'accélération du taux de rotation.

*Figure 3 : vent relatif subi au début de la rotation*

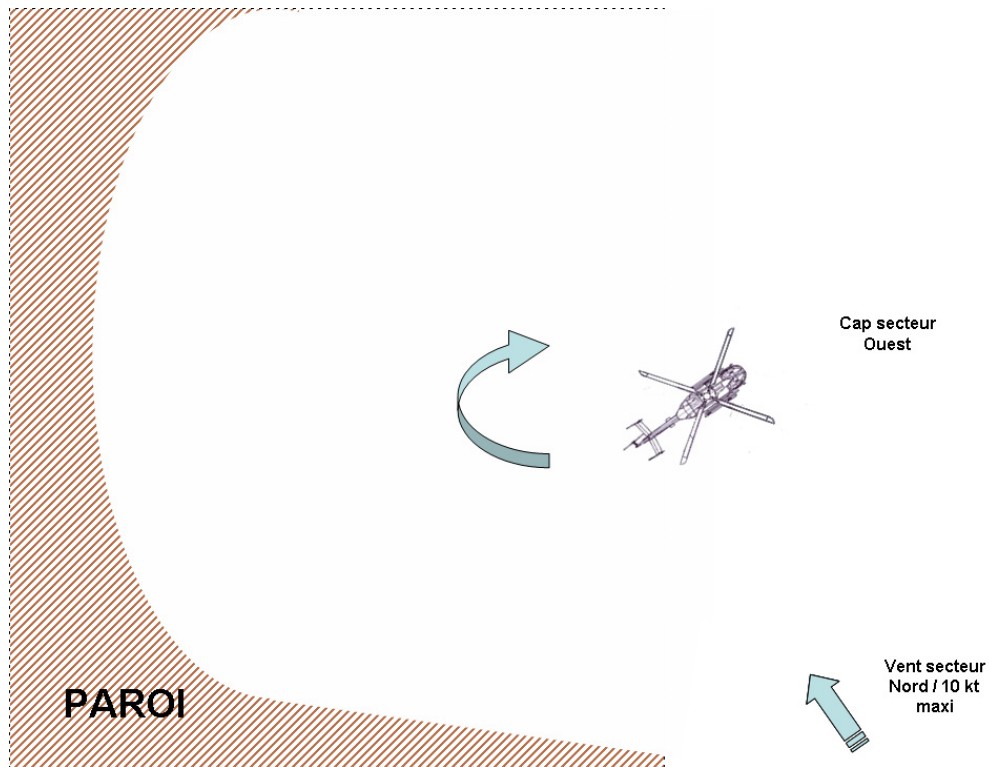
Ensuite, l'effet du vent météorologique devient de plus en plus défavorable avec l'angle au vent (effet girouette). Il atteint un maximum lorsque l'appareil se retrouve dans le secteur faisant face à la vallée, au cap secteur ouest, après environ 90° de rotation.

*Figure 4 : effet maximal du vent météorologique après environ 90° de rotation*
