Bureau Enquêtes Accidents Défense

RAPPORT FINAL D'ENQUETE TECHNIQUE

**EVENEMENT
S – 2003 – 001 - I**

Type : Alouette III – SA 316 B - Artouste III BF1

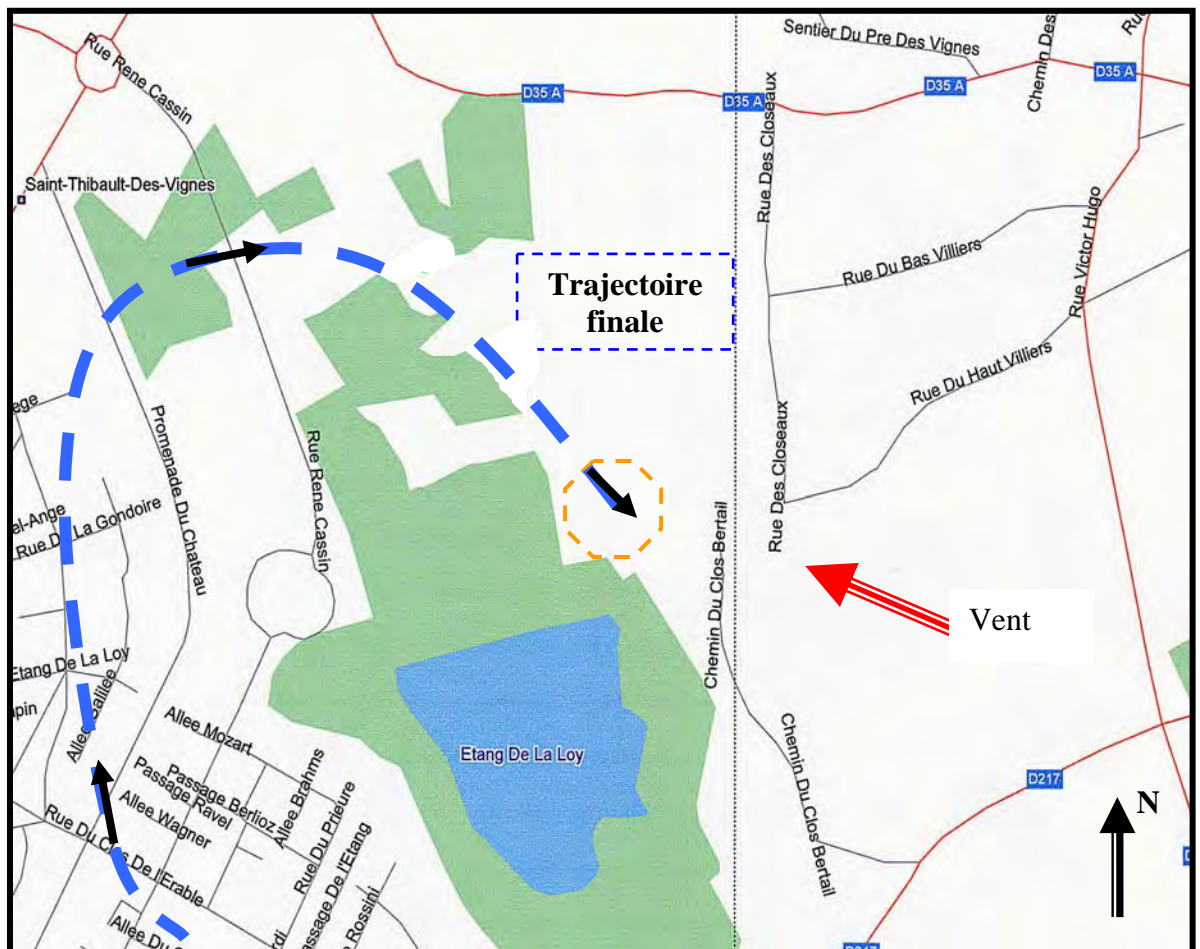
Le pilote effectue deux cercles autour des points désignés par l'OPJ et repère une zone de poser près d'une corne de bois située au Nord-est de l'étang de la Loy.

Compte tenu de l'état général du sol environnant (détrempé, voire boueux) cette zone de poser lui paraît être la plus praticable du lieu.

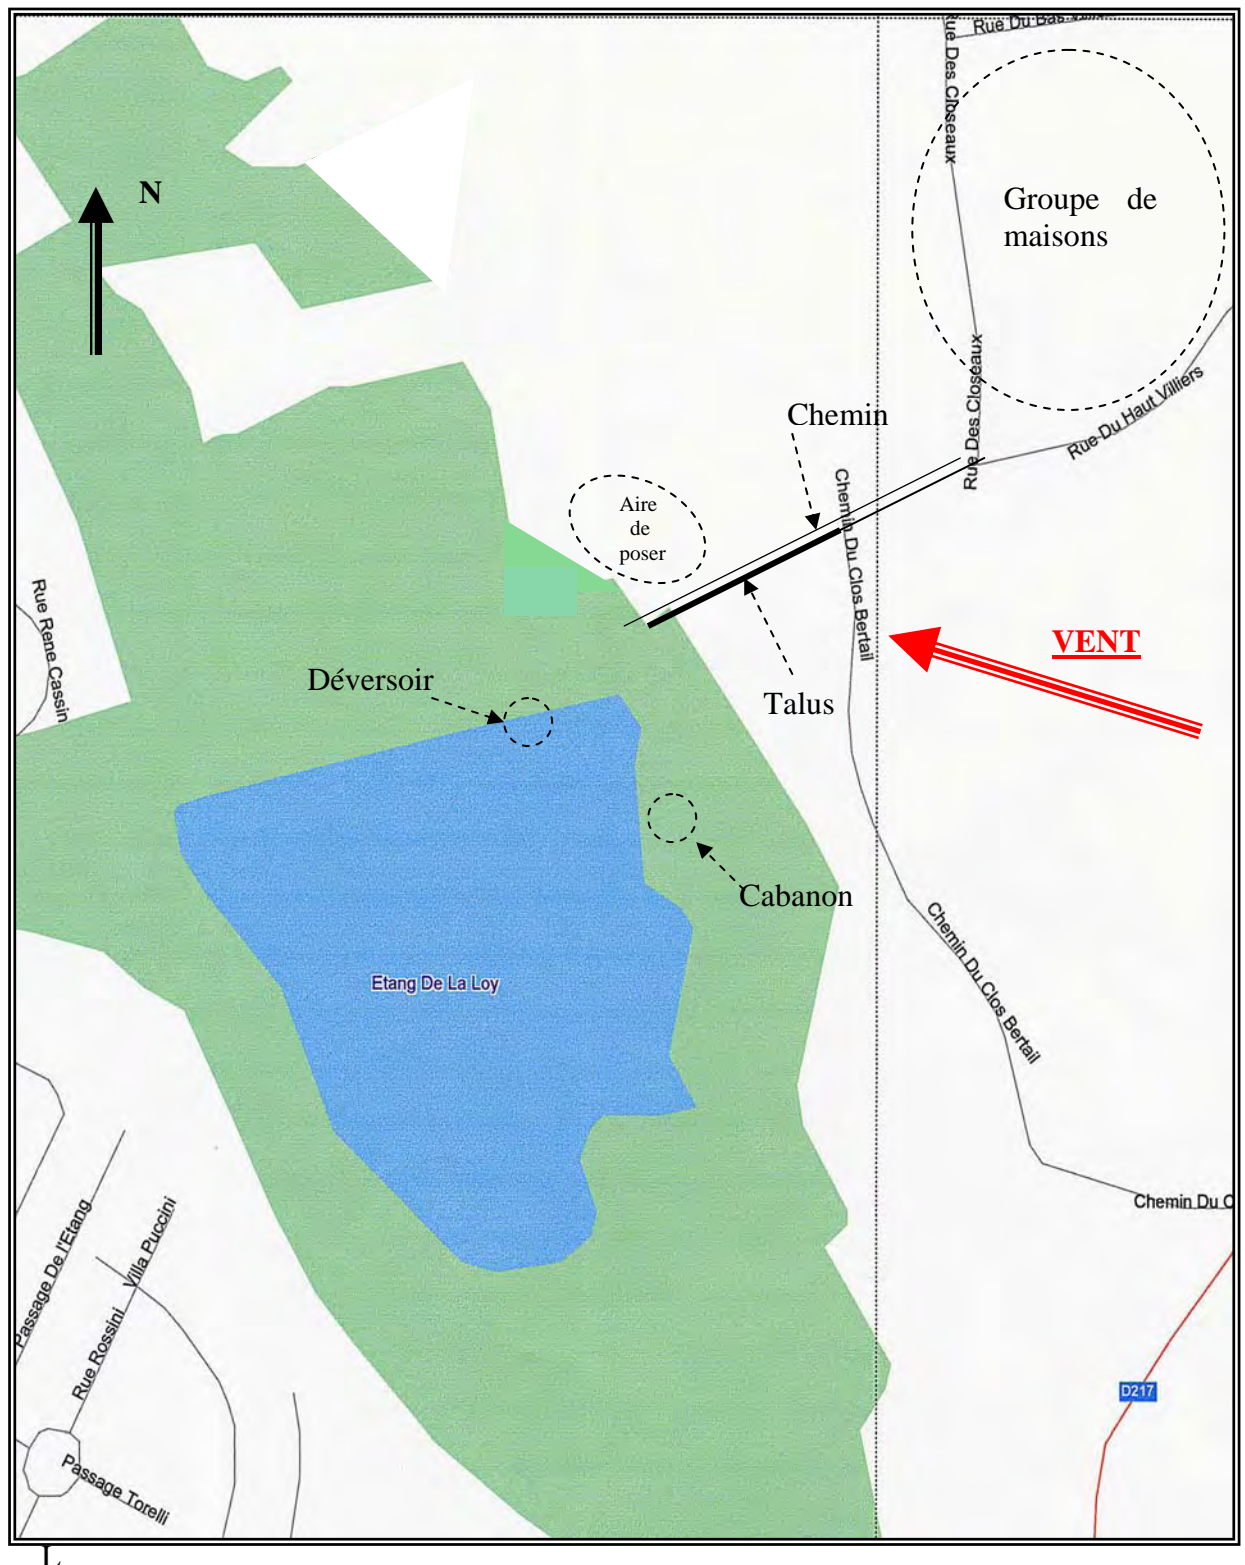
La zone d'atterrissage choisie par le pilote mesure environ 20 mètres de large et 40 mètres de long.

Elle est bordée à l'Ouest et au Sud par des arbres d'une quinzaine de mètres de hauteur, à l'Est par un champ labouré et au Nord par des taillis.

Le terrain était détrempé et boueux.

Le train d'atterrissage s'y est donc enfoncé d'environ 15 centimètres de profondeur.
