Bureau enquêtes accidents Défense

RAPPORT PUBLIC D'ENQUETE TECHNIQUE

BEAD-A-2004-005-A

Date de l'événement	: 27 février 2004
Lieu de l'événement	: Aéroport Tarbes Ossun
Appareil :	
– Type	: TBM 700
– Immatriculation	: F-RAXS
Organisme	: Armée de l'air / CFAP
Unité	: ETEC 00.065 (Villacoublay)

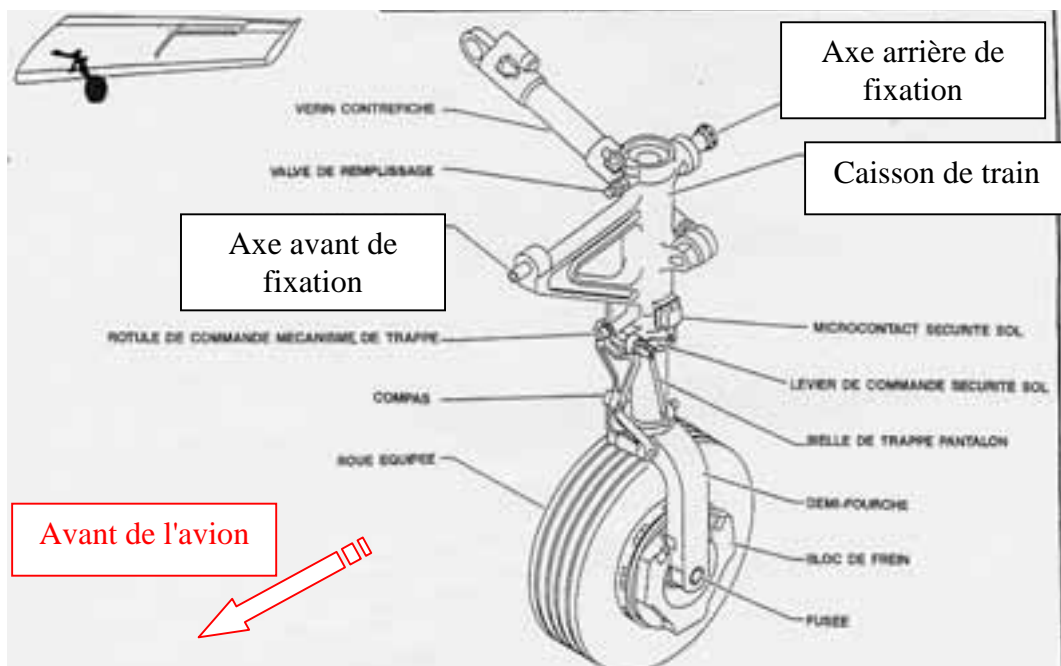
Train principal

Le TBM 700 est équipé de deux trains principaux d'atterrissage. Chacun est relié à la cellule par deux axes, l'un en avant du train, l'autre à l'arrière. Alors que la fixation arrière ne comporte aucun degré de liberté, la fixation avant est libre longitudinalement.

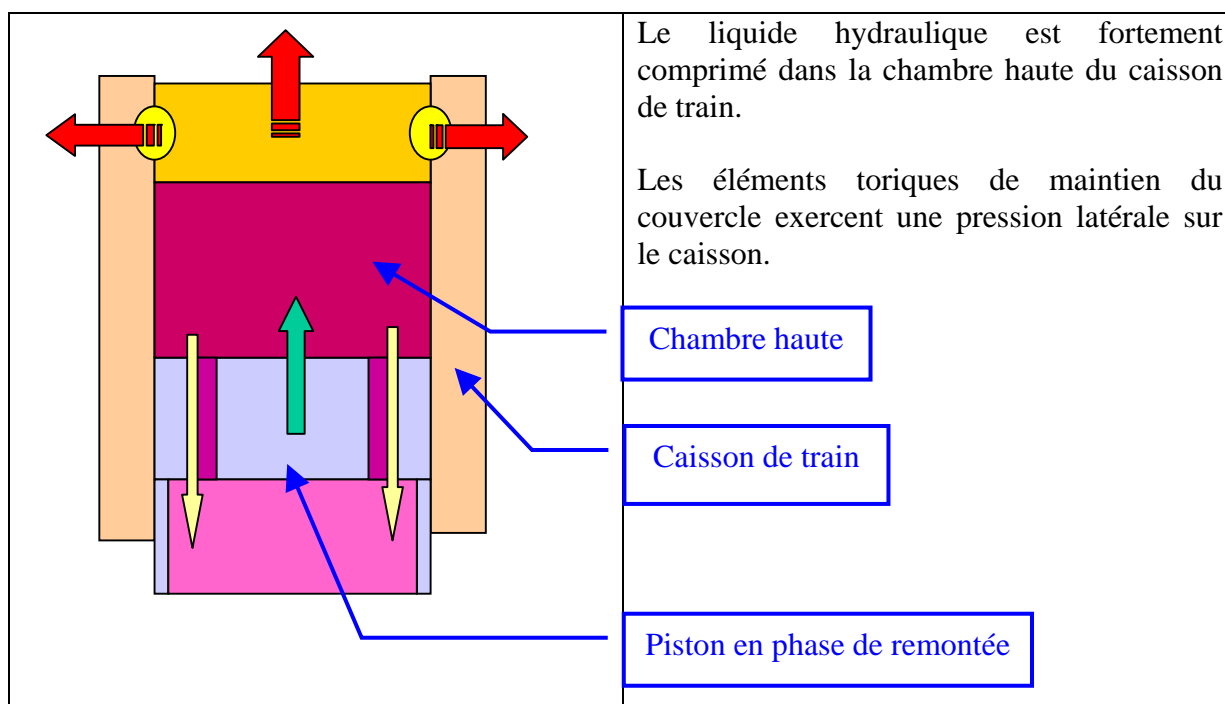
Schéma de principe du fonctionnement d'un amortisseur

La rupture du caisson du train principal droit peut être le résultat de la combinaison de plusieurs facteurs :

- il a dû contenir des efforts radiaux centrifuges importants, liés à l'absorption de l'énergie verticale, pouvant fragiliser sa résistance lors de la compression du liquide hydraulique dans sa chambre haute,
