# *Bureau enquêtes accidents Défense*

## **RAPPORT PUBLIC D'ENQUETE TECHNIQUE**

**BEAD-A-2004-008-A**

<b>Date de l'événement :</b>	<b>23 mars 2004</b>
<b>Lieu de l'événement :</b>	<b>Asnières-sur-Nouère Charente (16)</b>
<b>Appareil :</b>	
– Type :	<b>TB 30 Epsilon</b>
– Immatriculation :	<b>F-SEUV (n° 23)</b>
<b>Organisme :</b>	<b>Armée de l'Air</b>
<b>Unité :</b>	
(équipped)	<b>EPAA – 4<sup>ème</sup> EIV</b>
(aéronef)	<b>ESTS 15.315</b>

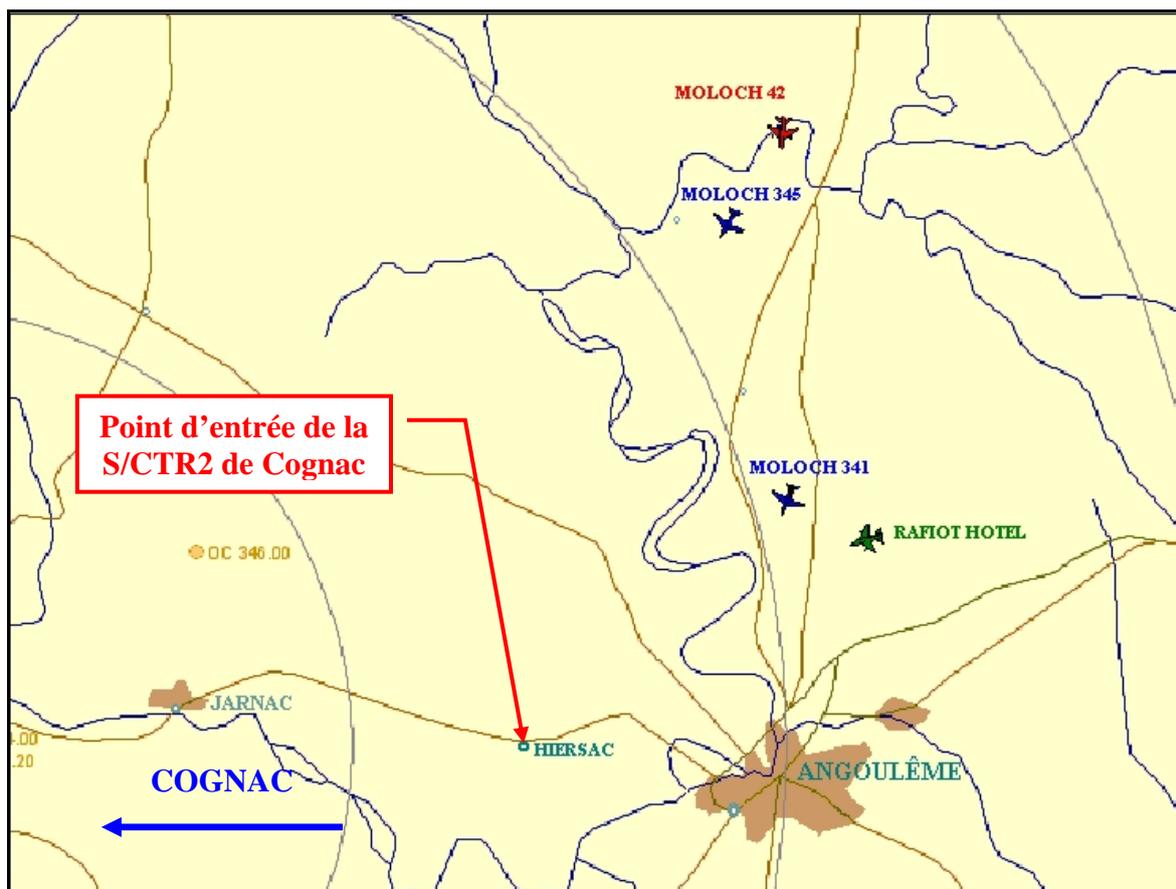
*Situation des appareils vers 10h50* <sup>19</sup>

Nota : compte tenu de la proximité des deux appareils, la patrouille RAFIOT HOTEL est représentée par un seul symbole d'aéronef de couleur verte.

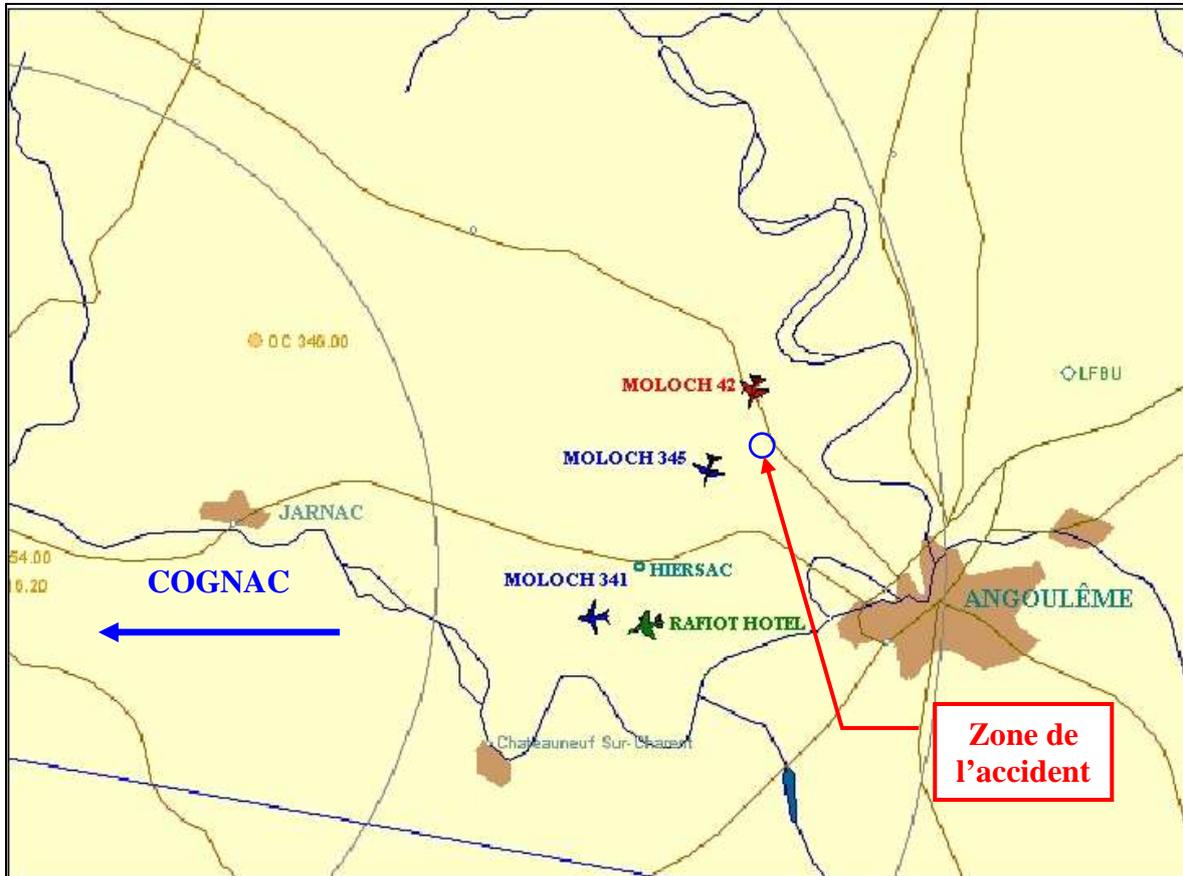
Vers 10h53, le contrôleur effectue une nouvelle information de trafic à l'intention de MOLOCH 345 pour l'informer de la patrouille qui se trouve devant lui. En effet, entre temps, la patrouille RAFIOT HOTEL s'est intercalée entre les deux solos MOLOCH 341 et 345.

Situation des appareils des appareils vers 10h53

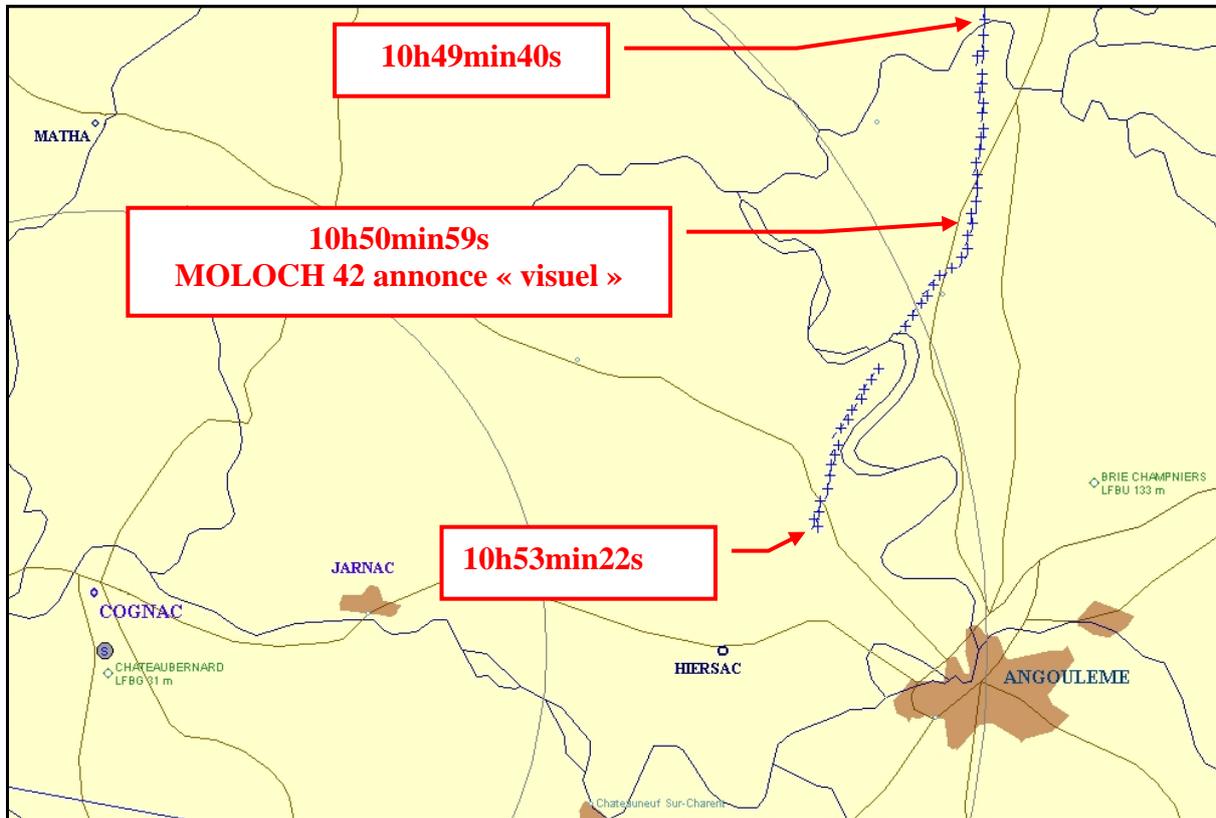
Trajectoire de MOLOCH 42 du départ de l'axe jusqu'à sa disparition du radar<sup>21</sup>

Les éléments captés par le radar montrent que la trajectoire suivie par MOLOCH 42 est approximativement rectiligne, depuis son départ de l'axe de travail jusqu'au dernier plot précédant la disparition de l'appareil de l'écran radar à 10h53min21s<sup>22</sup>.

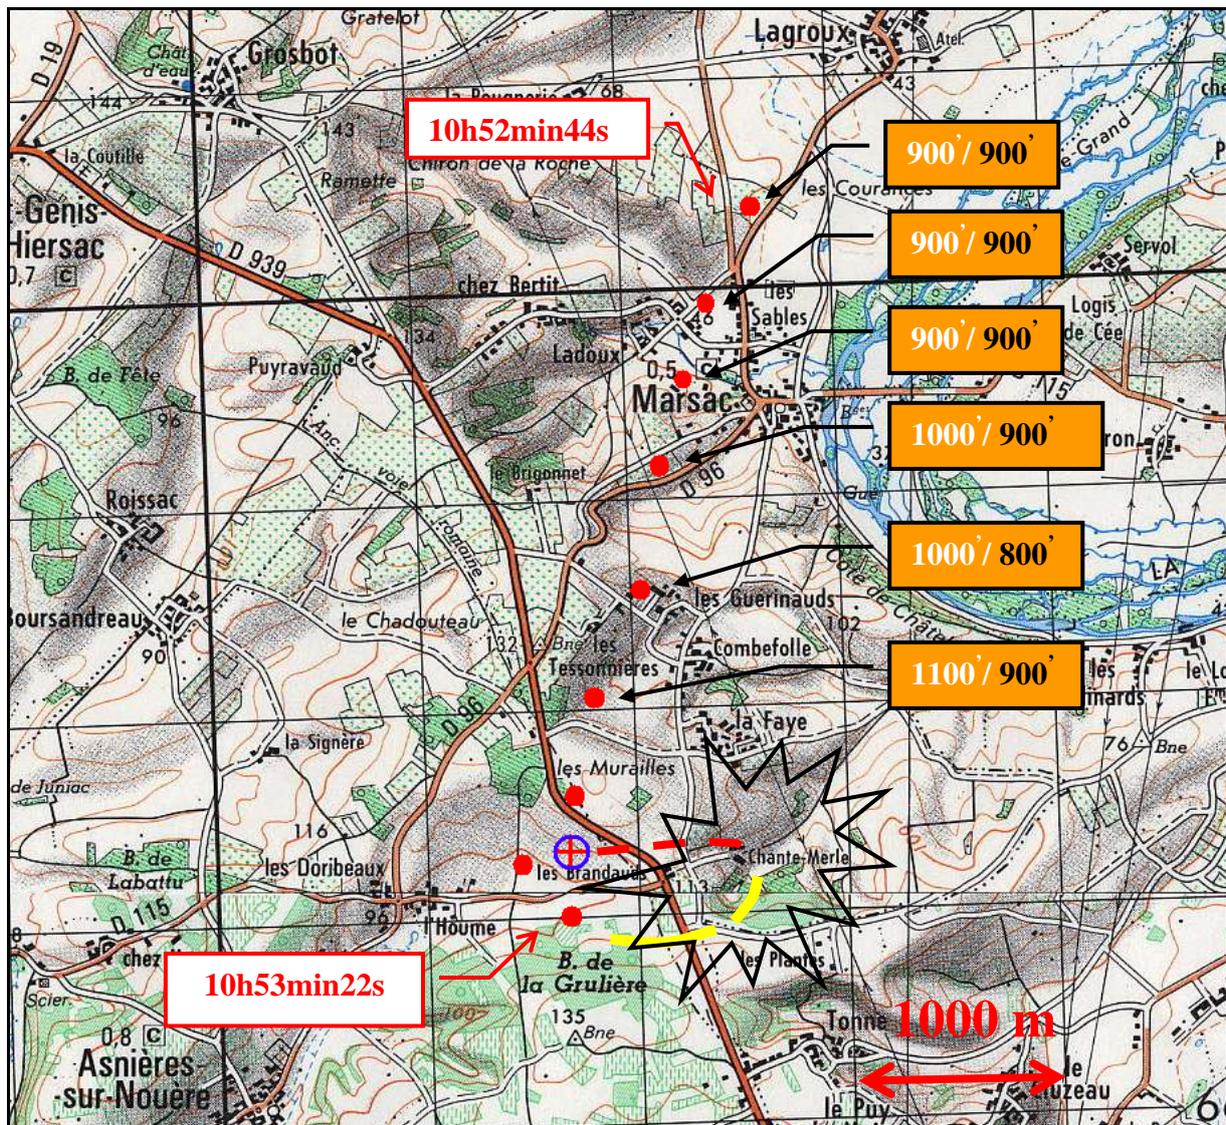
Le groupe d'enquête s'est attaché à corrélér les points enregistrés par le système OTARIS, après leur recalage dans le temps et l'espace, avec le point d'impact et les éléments fournis par les témoins. Il en résulte le panorama suivant pour la dernière minute de vol.

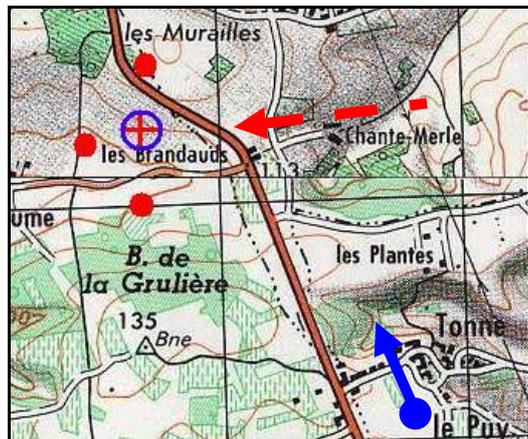
Un autre témoin oculaire, qui circulait en voiture sur la D939 en direction du Nord-Ouest et qui arrivait au lieu-dit « Tonne » au moment de l'accident, apporte des éléments concordants. Il a aperçu l'appareil, au loin, passer au dessus de la route à basse hauteur et approximativement en direction de l'Ouest.

*Point de vue du deuxième témoin*

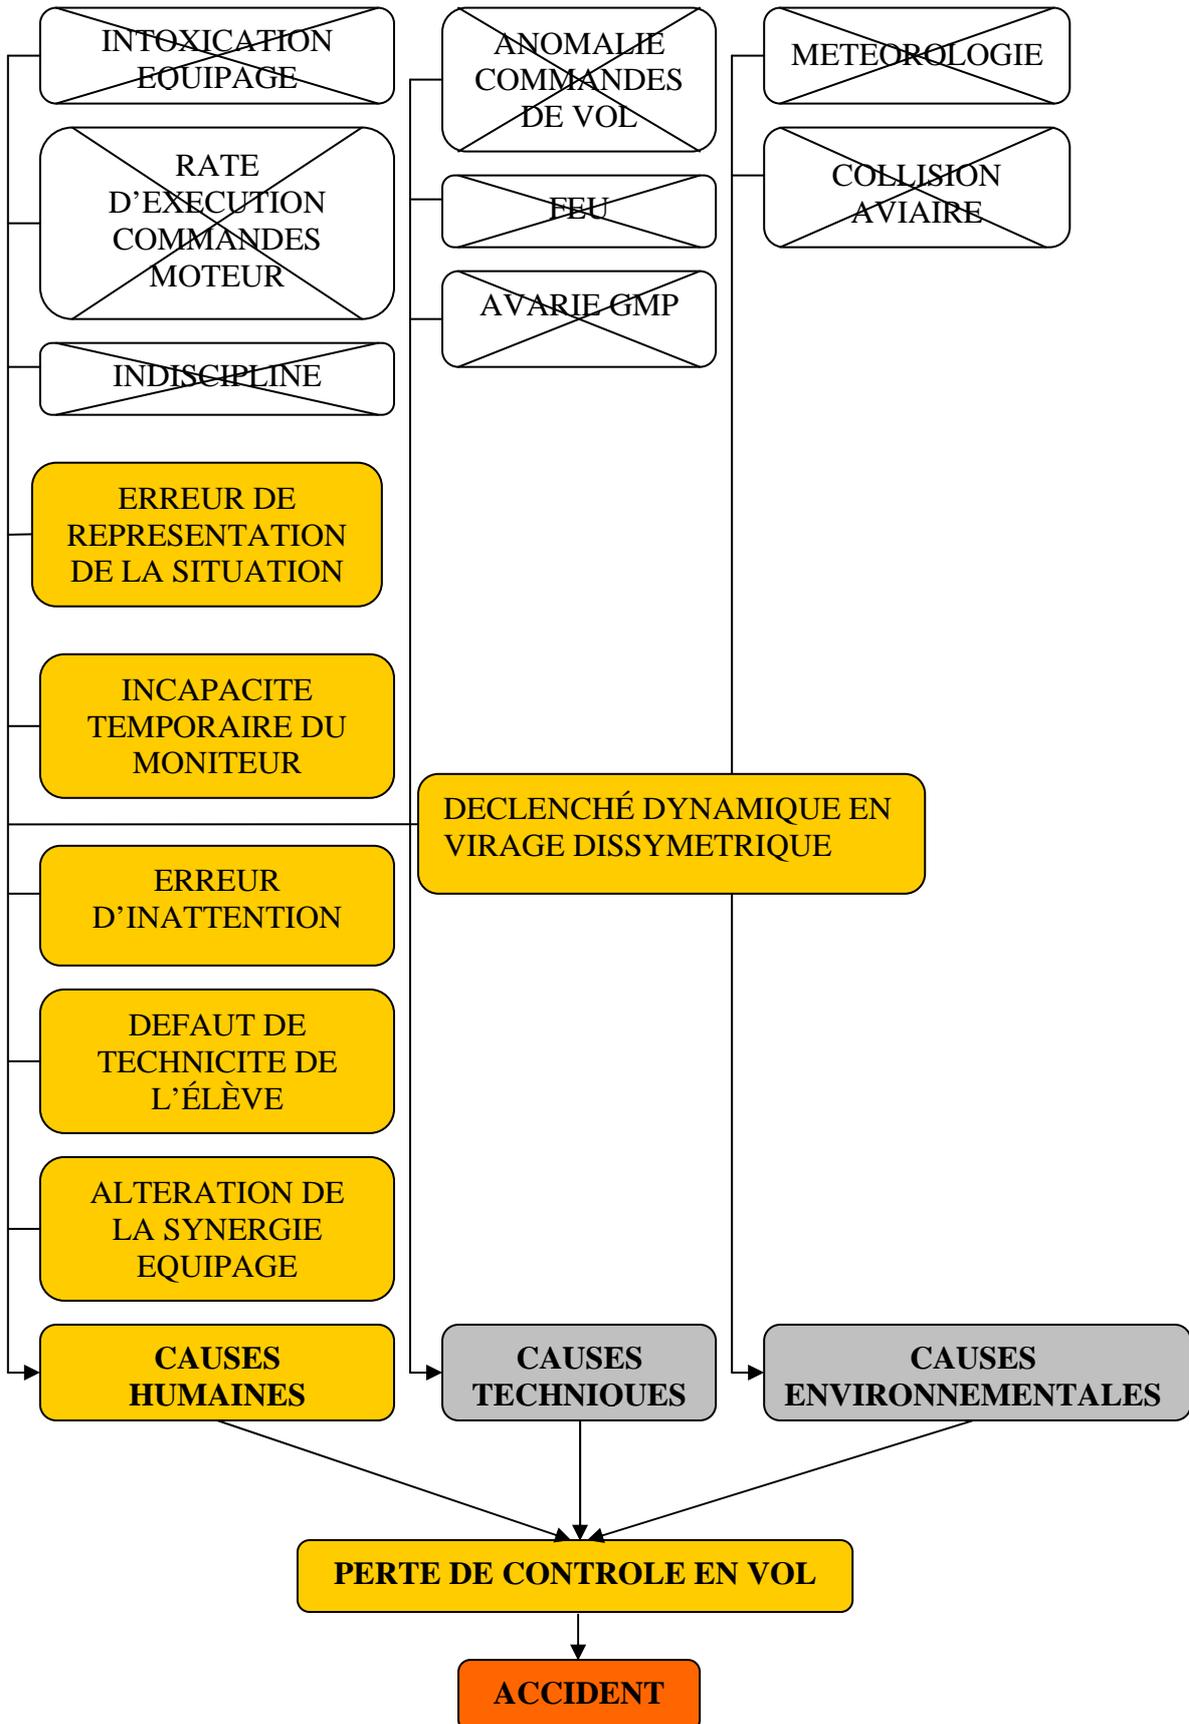
### 2.3. ARBRE DES CAUSES POSSIBLES DE L'ACCIDENT

**L'hypothèse qu'une altération de la synergie entre le moniteur et l'élève soit à l'origine de la perte de contrôle est POSSIBLE.**

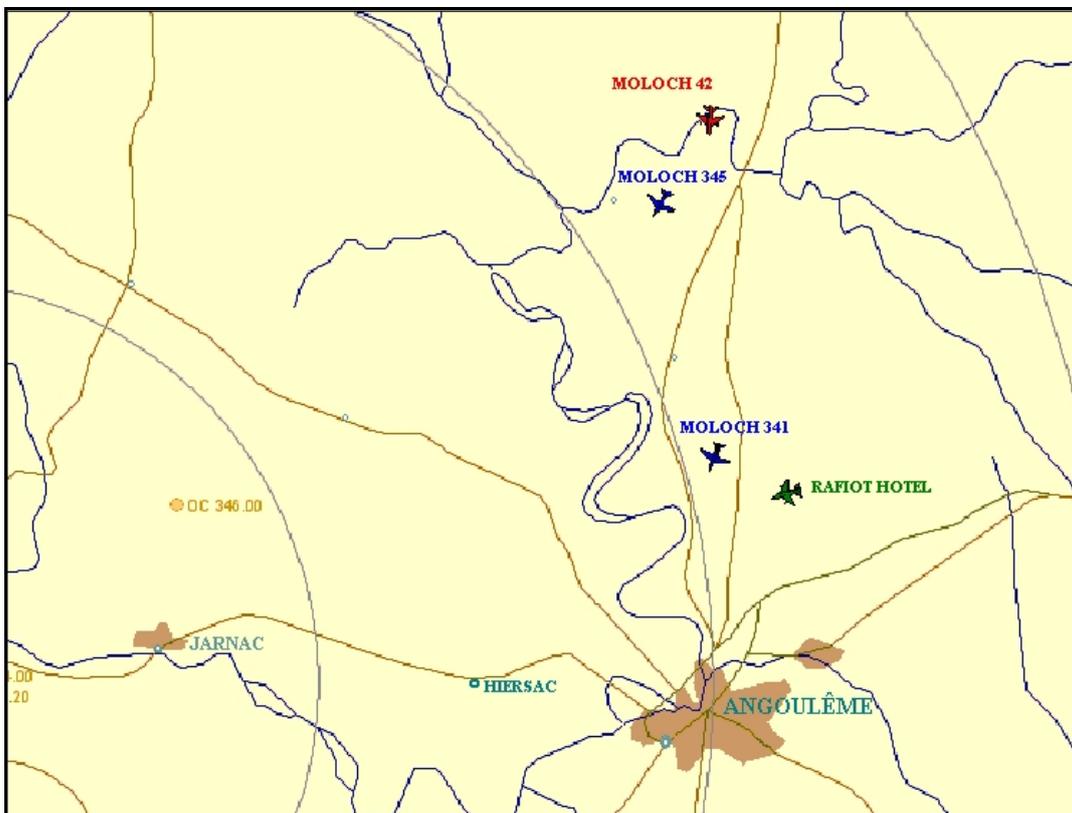
Situation des appareils vers 10h50

L'information de la présence d'un seul appareil par le contrôleur s'explique par le fait que, compte tenu de la proximité des deux appareils et des capacités de discrimination du radar il ne visualise qu'un seul écho sur son scope.
