## **RAPPORT PUBLIC D'ENQUETE TECHNIQUE**

**BEAD-A-2004-012-A**

**Date de l'évènement : 6 mai 2004**

– **Type :** C 160 R Transall

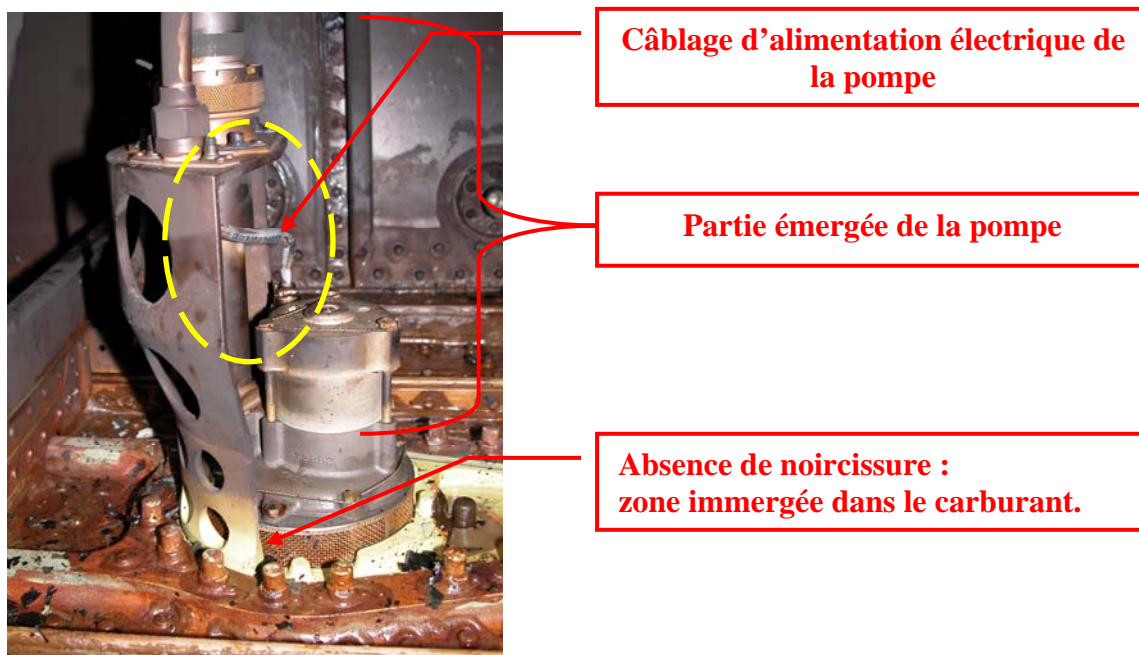
- Type de carburant utilisé : F35.
- Quantité de carburant avant mise en route : six tonnes réparties comme suit :
  - ⇒ réservoirs B : deux tonnes,
  - ⇒ réservoirs A : une tonne (les réservoirs A ont une contenance de 4,295 tonnes).
- Avec une tonne de carburant, les réservoirs A sont aux  $\frac{3}{4}$  vides. Les pompes carburant sont en grande partie émergées. La hauteur de carburant depuis le fond du réservoir est de l'ordre de 15 cm.

*Partie immergée / émergée de la pompe carburant*

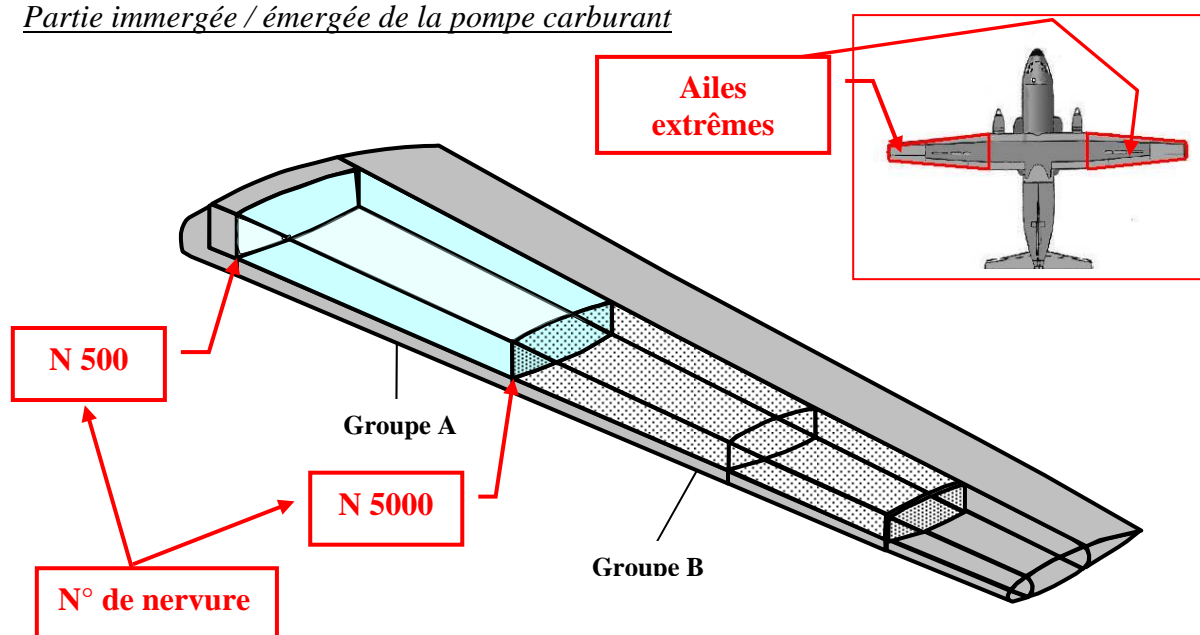
*Emplacement du réservoir A sur l'aile extrême gauche*

L'explosion embrase le carburant présent dans le réservoir et provoque la fissuration du longeron arrière. Le carburant enflammé s'écoule par ces fissures sur le parking.

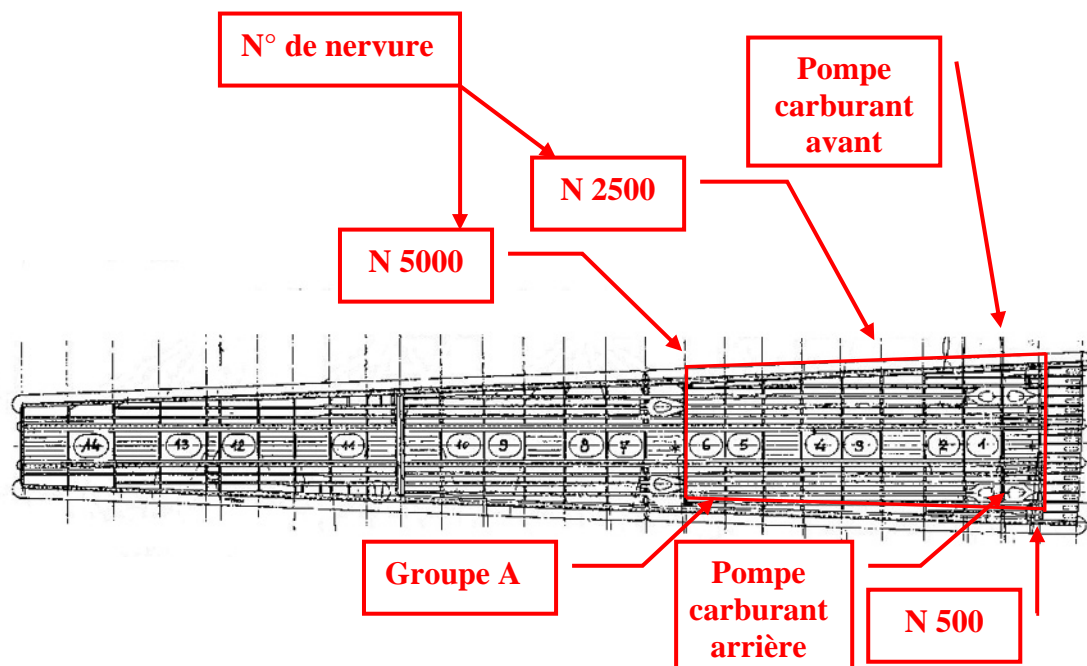
*Emplacement des pompes carburant du réservoir A*

Le résultat de ces expertises permet de mettre hors de cause chacun de ces éléments, à l'exception du câble d'alimentation électrique de la pompe avant. Pour ce dernier, l'expertise réalisée confirme qu'un arc électrique s'est produit entre le câble et la pipe de refoulement du carburant de la pompe.

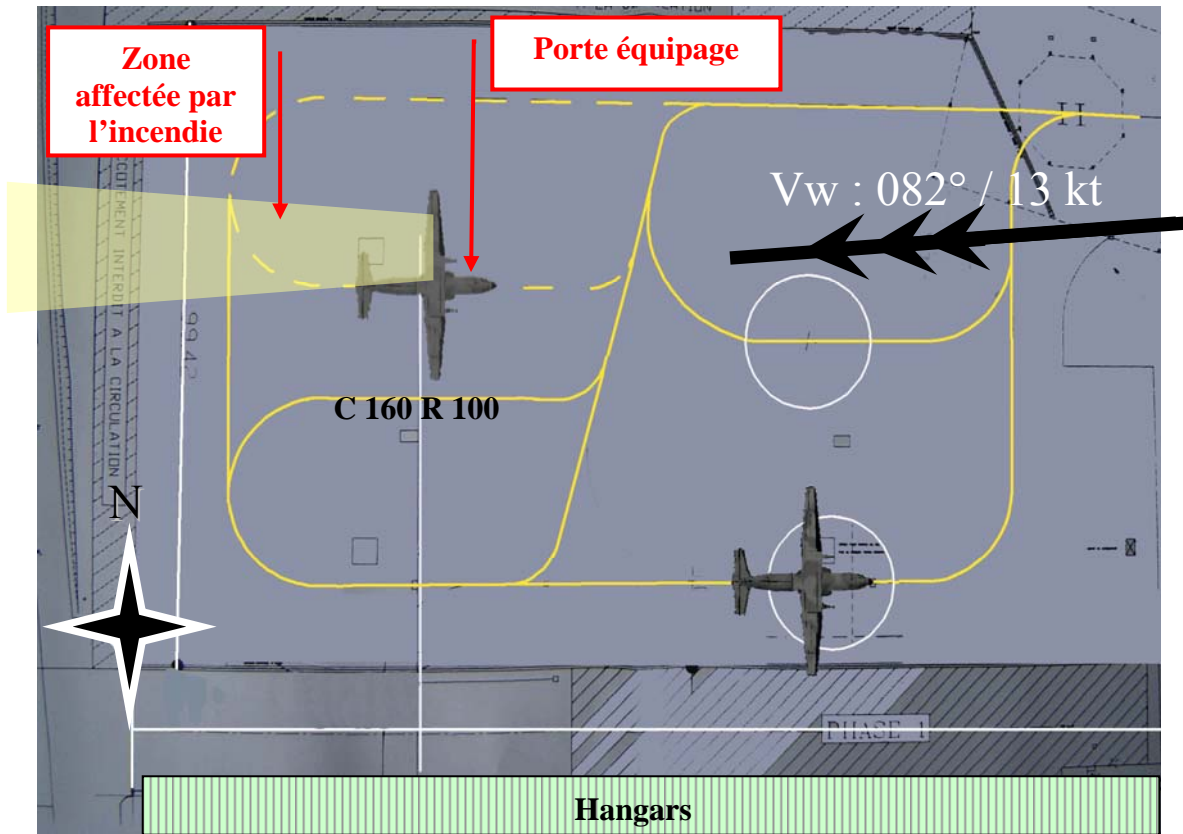
*Position des avions sur le parking militaire*

L'accident se produit sur le parking de l'ETOM, quelques mètres seulement après le début du roulage. Un autre Transall est stationné sur cette même aire.

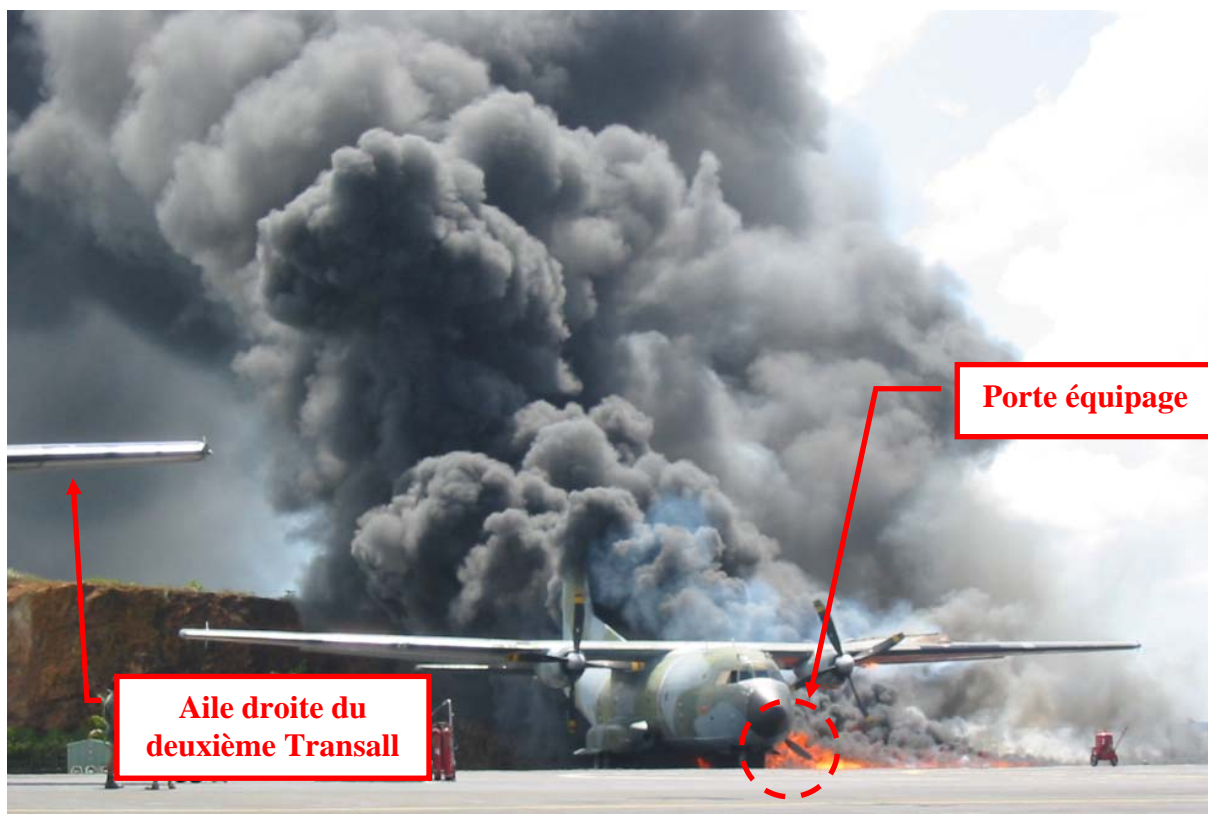
**Aile droite du deuxième Transall**

**Porte équipage**

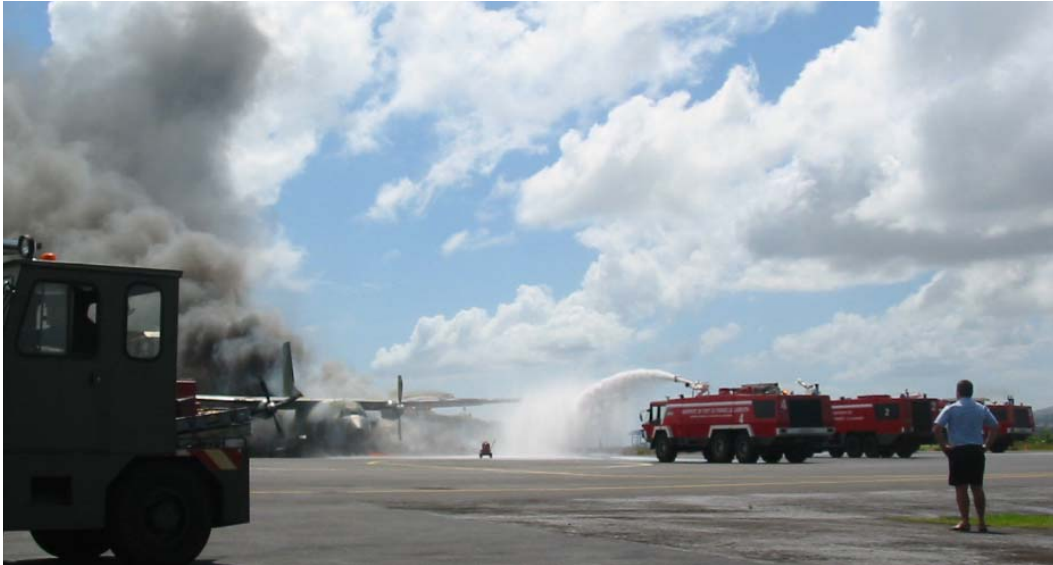
*Arrivée des véhicules, début d'intervention*

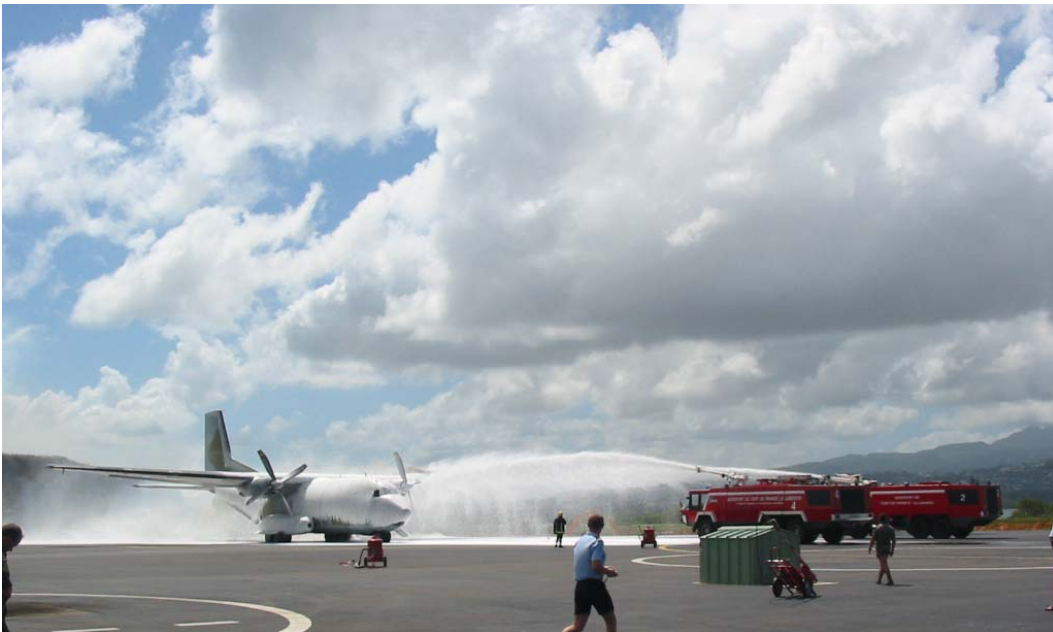
*Deux véhicules en action, incendie rapidement maîtrisé*

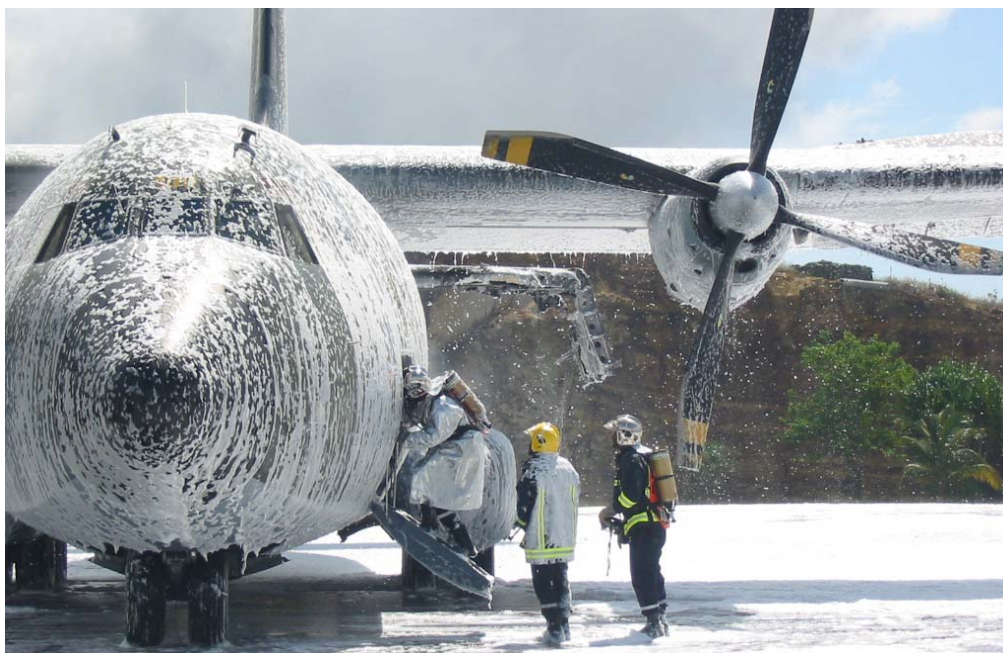
la cabine de pilotage étant enfumée, une équipe est intervenue pour refroidir l'intérieur à l'aide d'un extincteur CO<sup>2</sup>.

*Une équipe monte à bord pour refroidir l'intérieur au CO<sup>2</sup>*
