Bureau enquêtes accidents défense air

RAPPORT PUBLIC D'ENQUÊTE TECHNIQUE

BEAD-air-M-2006-003-I

Date de l'événement	11 février 2006
Lieu	Tahiti- Faa'a
Type d'appareil	Gardian
Immatriculation	T 72
Organisme	Marine nationale
Unité	Flotille 25 F

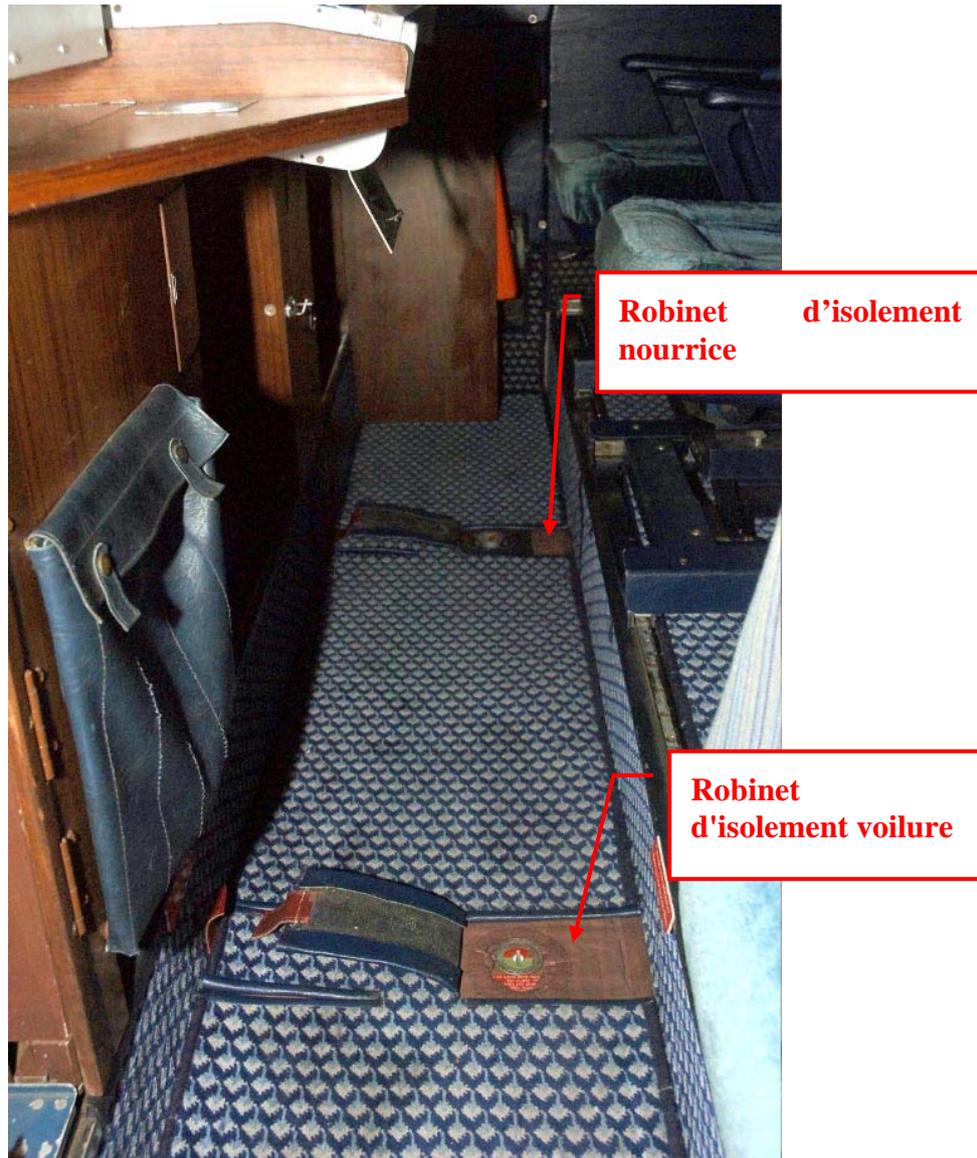
Vue rapprochée des robinets d'isolement

Les robinets sont positionnés au sol dans la partie arrière de la cabine. Ils sont recouverts d'une languette de moquette relevable pour leur manipulation.

Selon son témoignage, ce technicien avait placé les bouchons protecteurs des robinets *TRANS SHUT OFF VALVES* à coté de ces robinets pour mettre en évidence une opération en cours sur le circuit carburant. Un dispositif détrompeur empêche de replacer les bouchons lorsque les robinets sont dans la position fermée. Cependant les bouchons ont été retrouvés mis en place en force²². Ils dépassaient légèrement par rapport à la mise en place avec robinet position ouverte. Une fois la moquette de la coursière rabattue, cette anomalie était pratiquement indécélable.

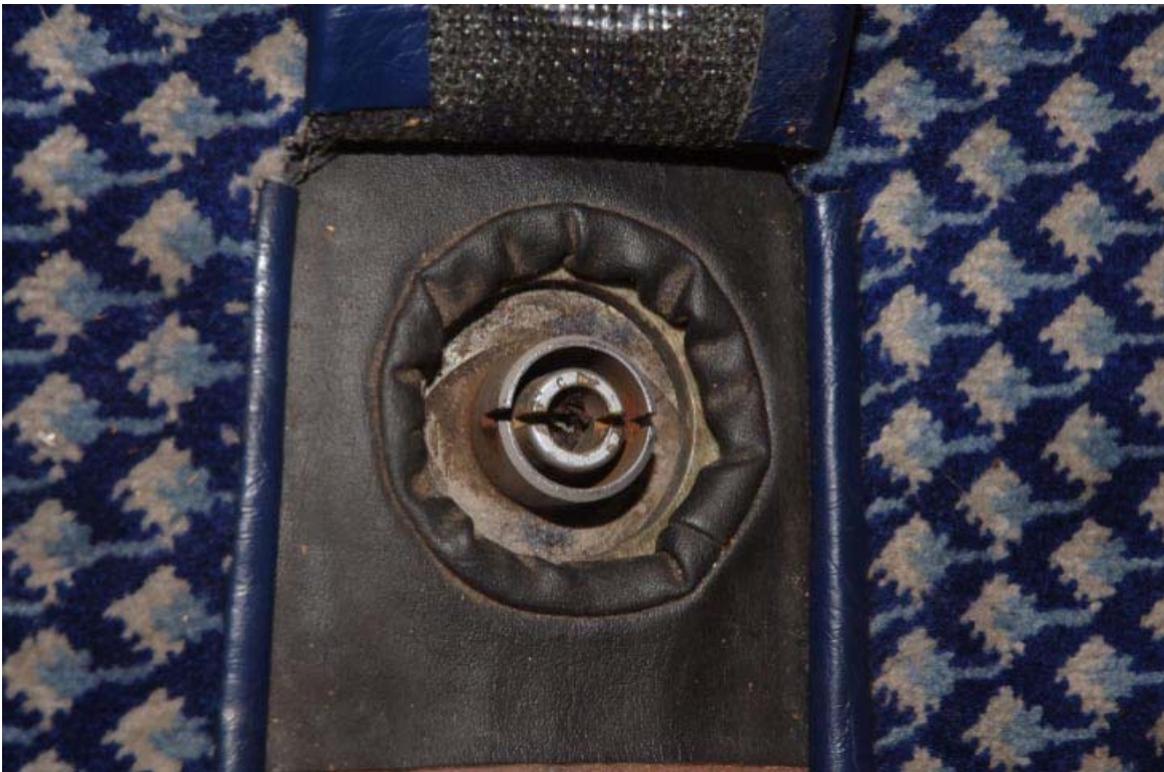
Robinet d'isolement nourrice en position ouverte

Un manque de connaissance du matériel conduit un opérateur à replacer les bouchons sur des robinets fermés malgré la présence d'un détrompeur.

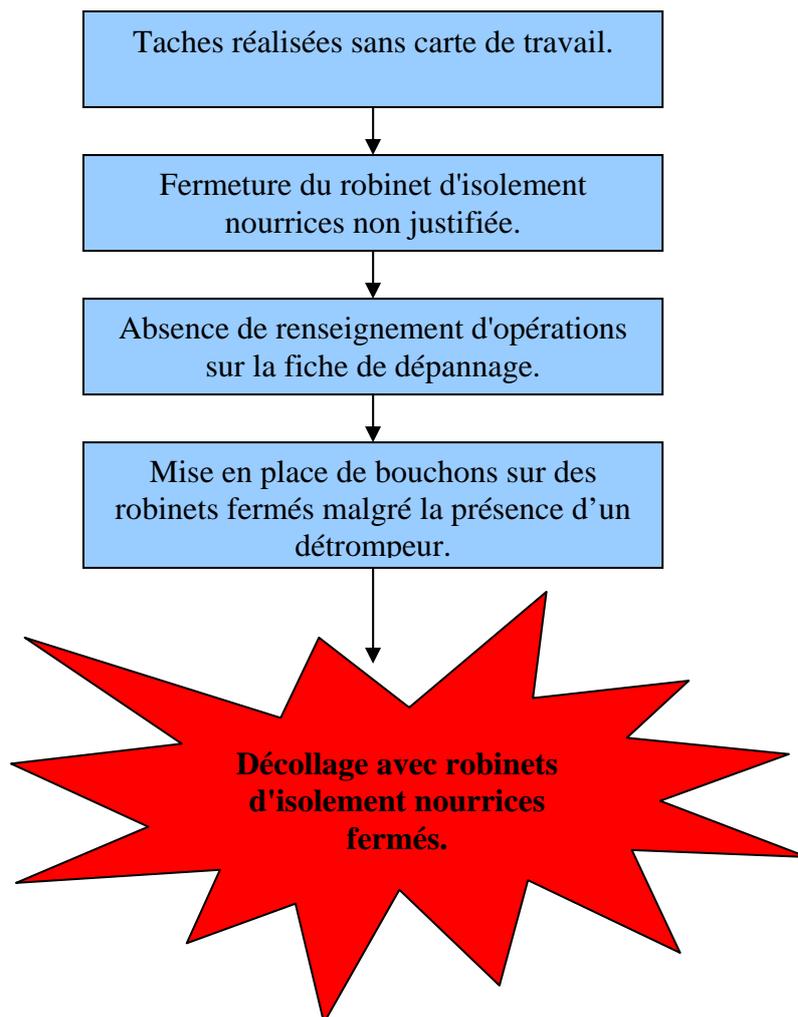
Synoptique de l'événement

Les causes de l'événement sont liées uniquement aux facteurs humains. Elles résultent pour la plupart d'une déficience de qualité chez l'industriel qui a permis à un enchaînement d'erreurs humaines de s'installer pour déboucher sur une situation critique.

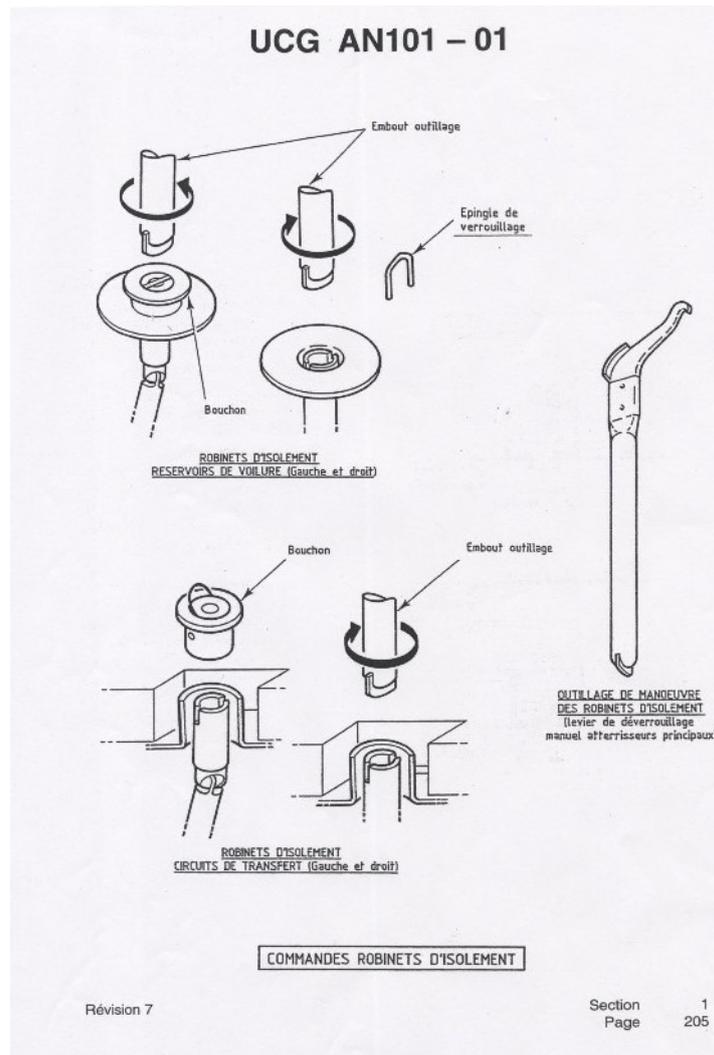
Manipulation des robinets d'isolement.

La partie gauche de la planche montre la manipulation d'un robinet d'isolement voilure Trans shut off valve. Les robinets d'isolement nourrice Rear trans shut off valve se manipulent avec le même outillage.
