# *Bureau enquêtes accidents défense air*

## **RAPPORT PUBLIC D'ENQUETE TECHNIQUE**

**BEAD-C-2005-004-A**

- Type : Mirage 2000-9 biplace**
- Immatriculation : DAD11, F-ZJTS**

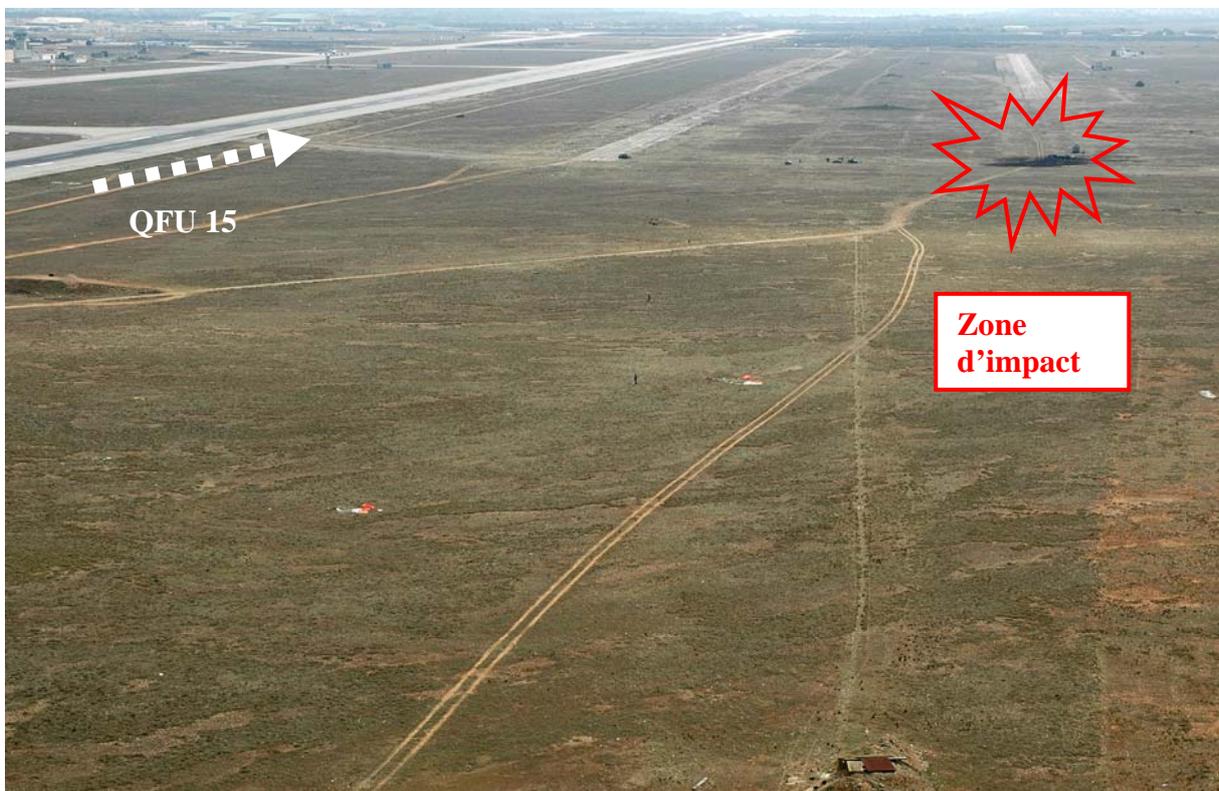
L'appareil s'est écrasé à proximité de la partie Nord de la piste 15/33 (à hauteur du taxiway Echo), sur un sol dur et rocailleux.

Vue aérienne, orientée vers le secteur Sud, situant la zone d'impact

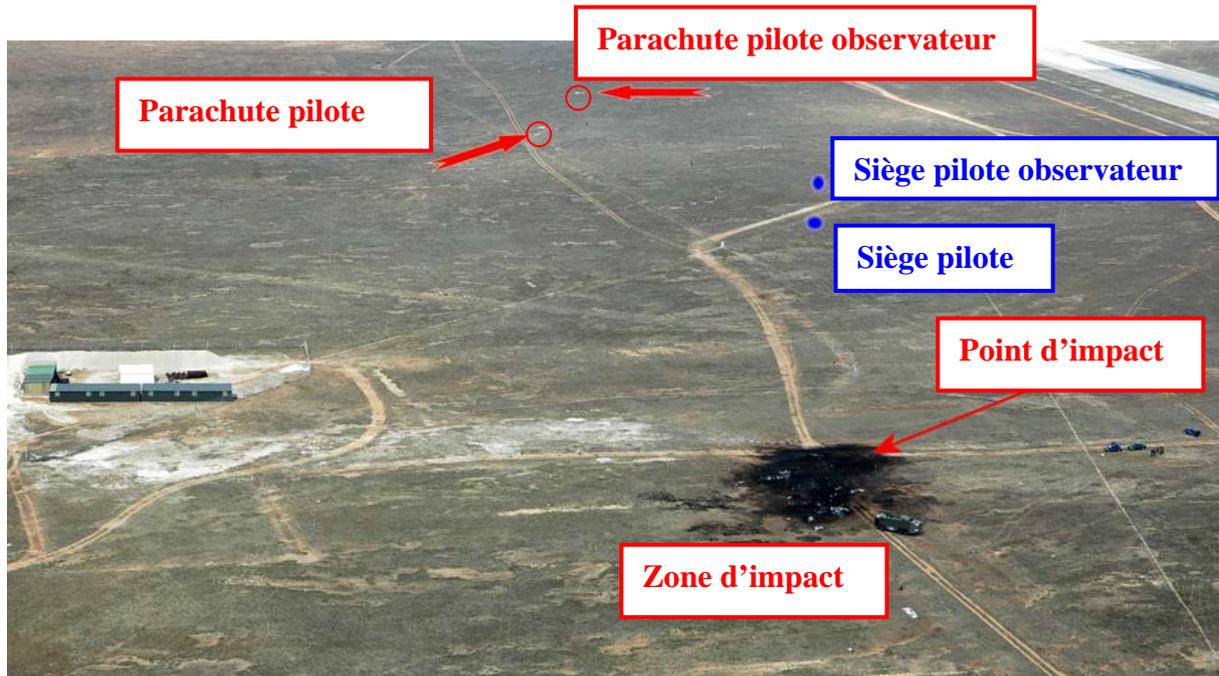
*Vue aérienne du site, orientée vers le Nord*

La disposition générale des débris et les traces au sol ont permis d'établir qu'au moment de l'impact :
