# *Bureau enquêtes accidents Défense*

## **RAPPORT PUBLIC D'ENQUETE TECHNIQUE**

**BEAD-T-2005-007-I**

<b>Date de l'événement :</b>	<b>23 mai 2005.</b>
<b>Lieu de l'événement :</b>	<b>région de Dieuze (57).</b>
<b>Appareil :</b>	
– Type :	<b>Gazelle SA 341 Canon</b>
– Immatriculation :	<b>n°1372 - FM BXQ</b>
<b>Organisme :</b>	<b>armée de terre - ALAT</b>
<b>Unité :</b>	<b>3<sup>ème</sup> RHC -1<sup>ère</sup> EHAP</b>

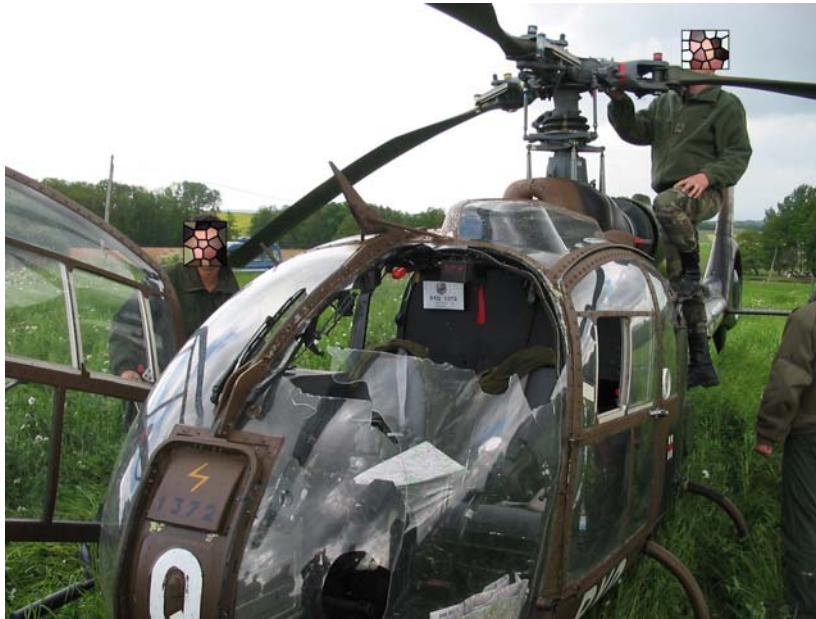
Les trois câbles de cette ligne moyenne tension (MT) de 20 000 volts sont sectionnés par le coupe câble supérieur de l'appareil.

Principaux dégâts occasionnés

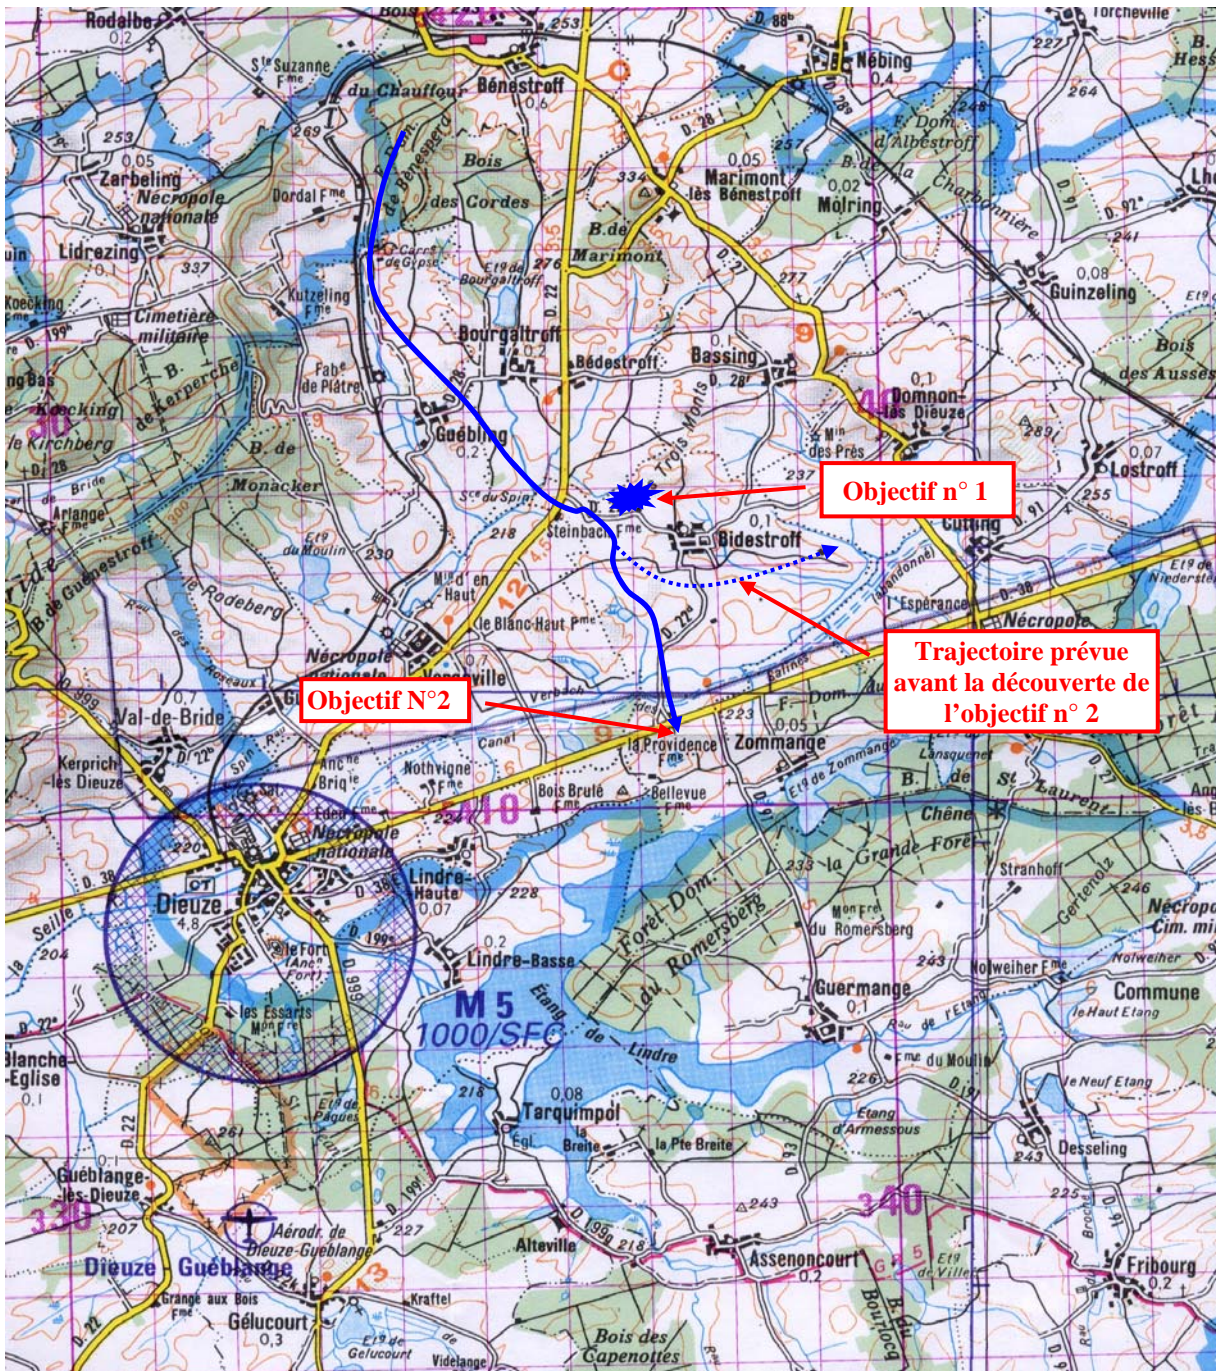
Relevé du cheminement suivi par l'appareil.

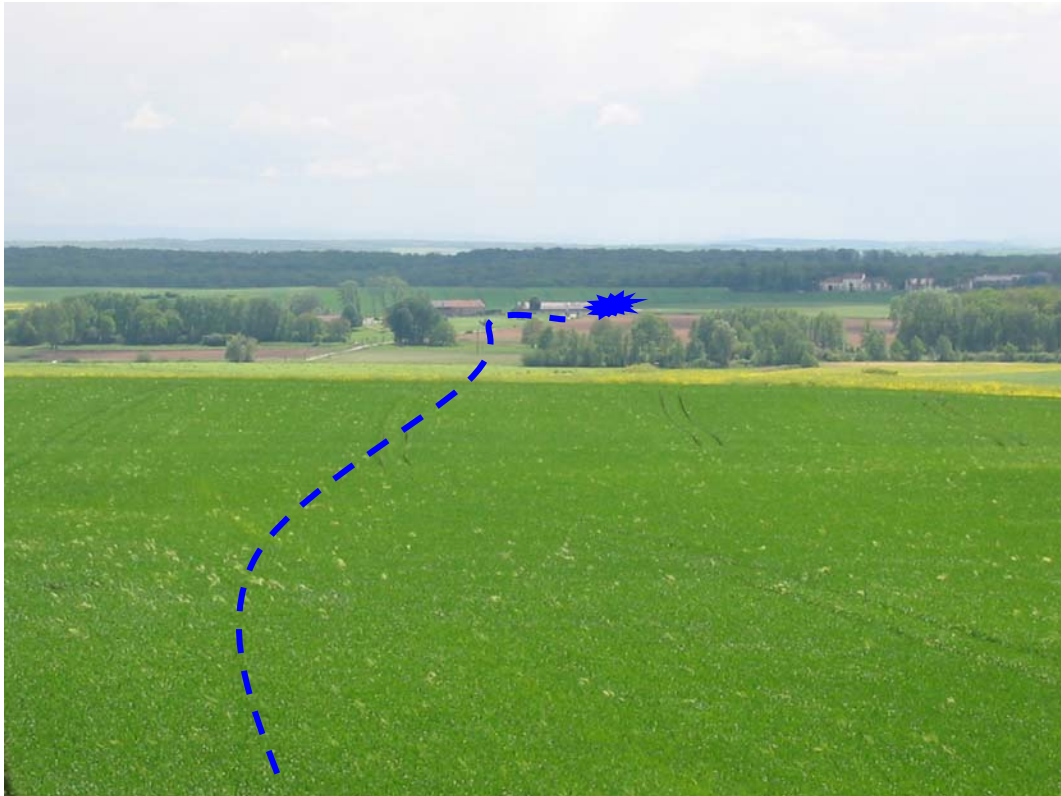
L'objectif est abordé par le Nord en vol tactique en utilisant un talweg et les masques de la végétation (non représentés sur la carte 100 000<sup>ème</sup>, détenue par le chef de bord).

*Cheminement tactique utilisé par l'équipage.*

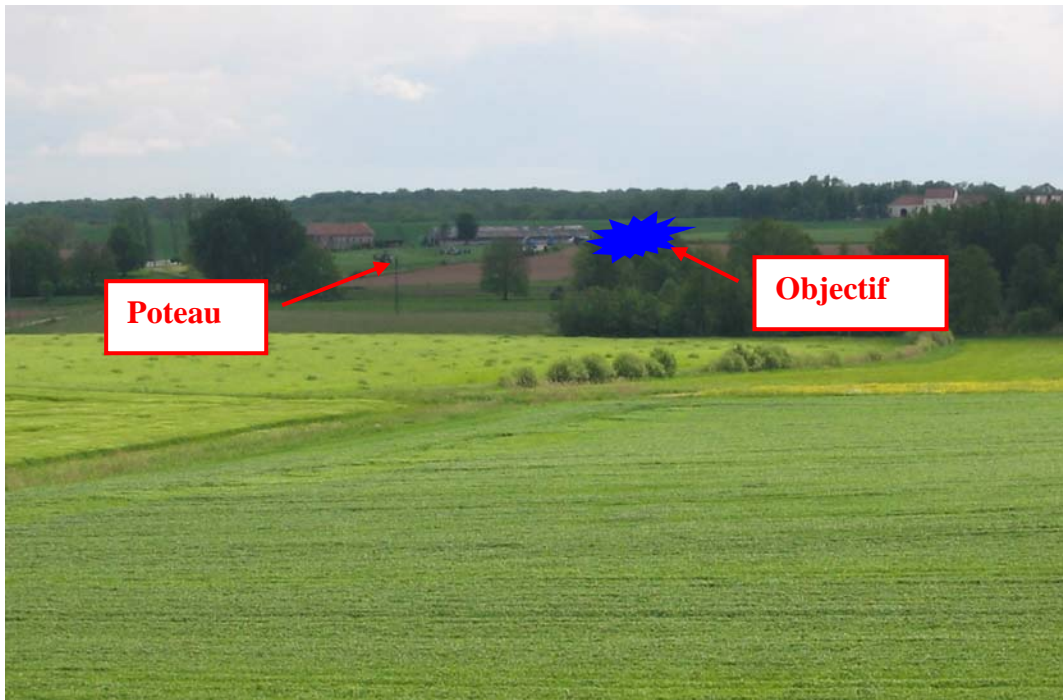
L'équipage détecte une première ligne électrique moyenne tension (MT) orientée Est/Ouest, au niveau d'un talweg, qui est franchie en effectuant un cabré pour rejoindre la trajectoire de tir.

*Positionnement de la première ligne franchie par l'appareil.*

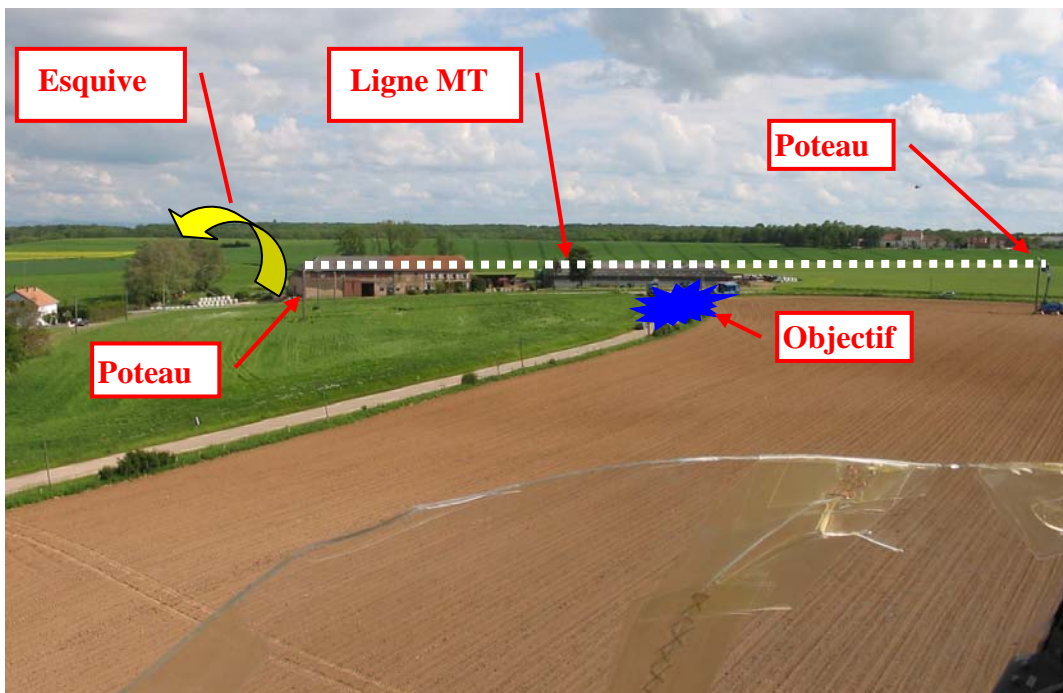
*Positionnement de la ligne MT, objectif et esquive*

Cette trajectoire amène l'appareil à survoler l'objectif et un corps de ferme situé 50 mètres en arrière.

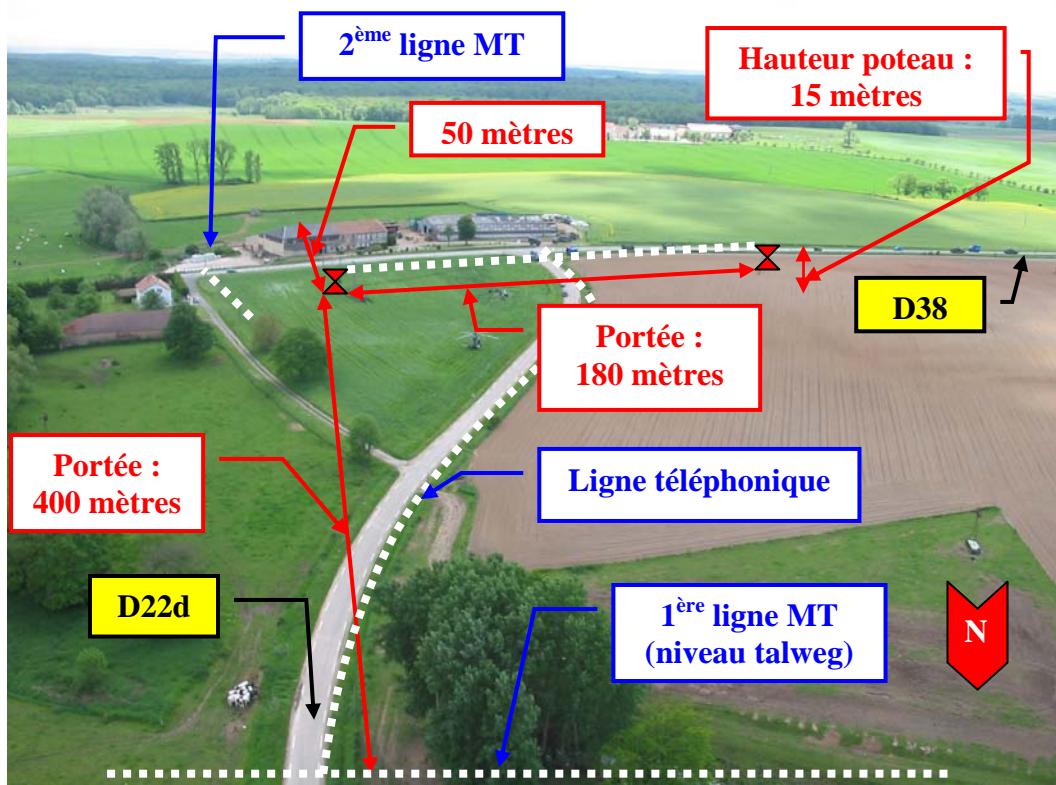
*Positionnement des principaux obstacles.*

Un corps de ferme se situe à 50 mètres au Sud en arrière de la ligne MT, en bordure de la D38. La ligne trois brins de 20 000 Volts sectionnée est parallèle à cet axe.

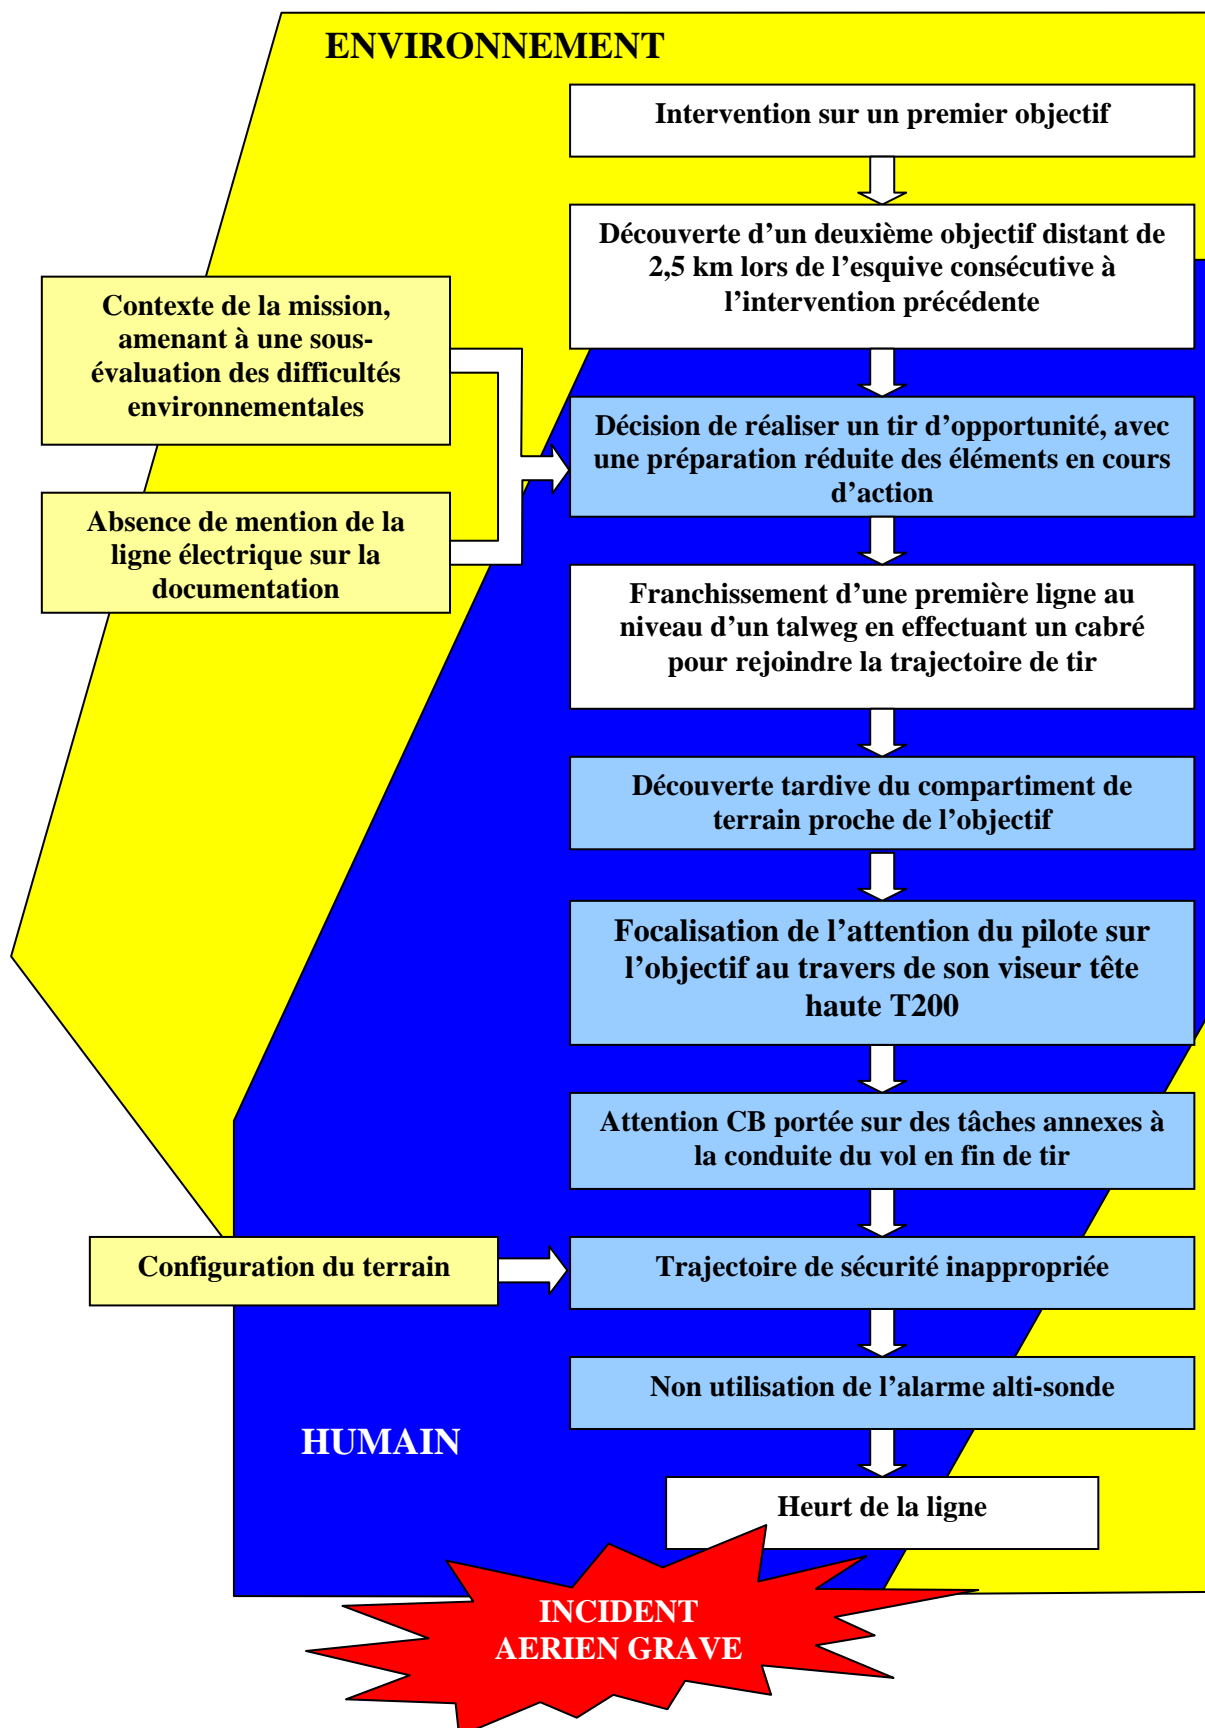
## 2.2. ARBORESCENCE CAUSALE ET CHRONOLOGIQUE

**constitue une cause certaine de l'événement.**
