BEAD-air

RAPPORT PUBLIC D'ENQUÊTE TECHNIQUE

BEAD-G-2005-017-A

Date de l'événement	26 octobre 2005
Lieu	Base aérienne 181 "Roland Garros" Saint Denis de la Réunion
Type d'appareil	SA 361B "Alouette III"
Immatriculation	F-MCSG
Organisme	Gendarmerie nationale
Unité	Section aérienne de gendarmerie

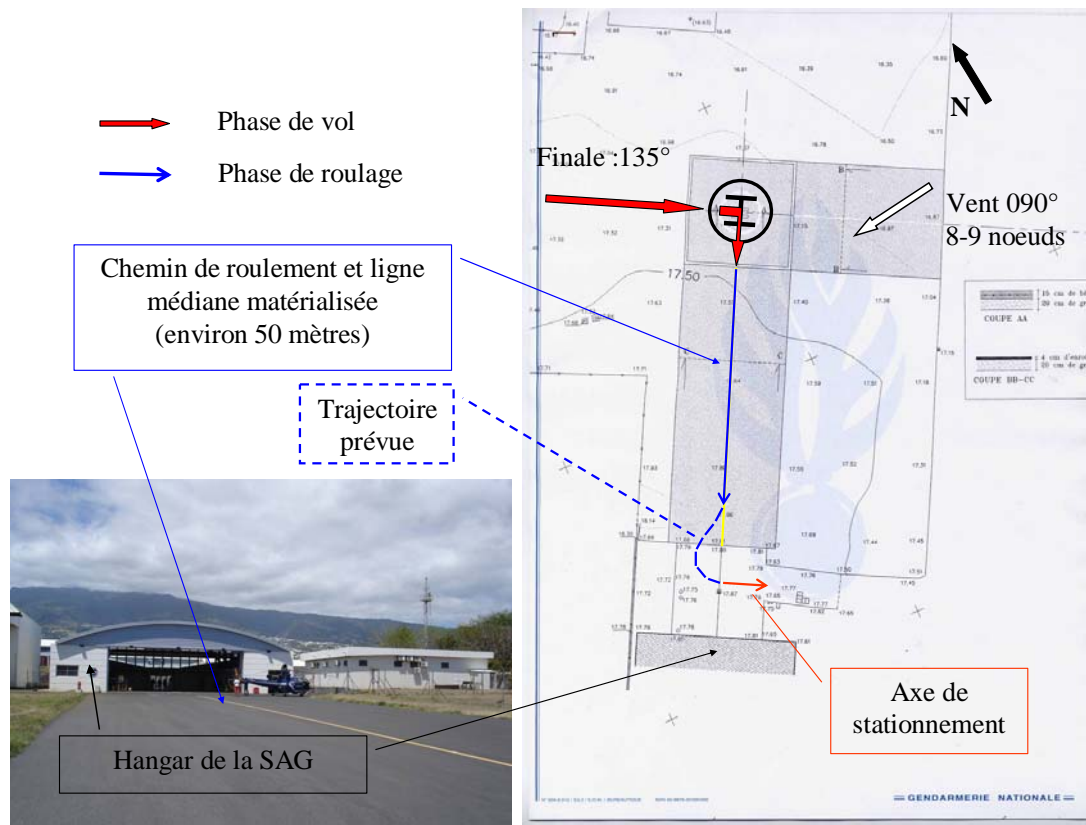
Vue d'ensemble de la finale et du trajet de roulage

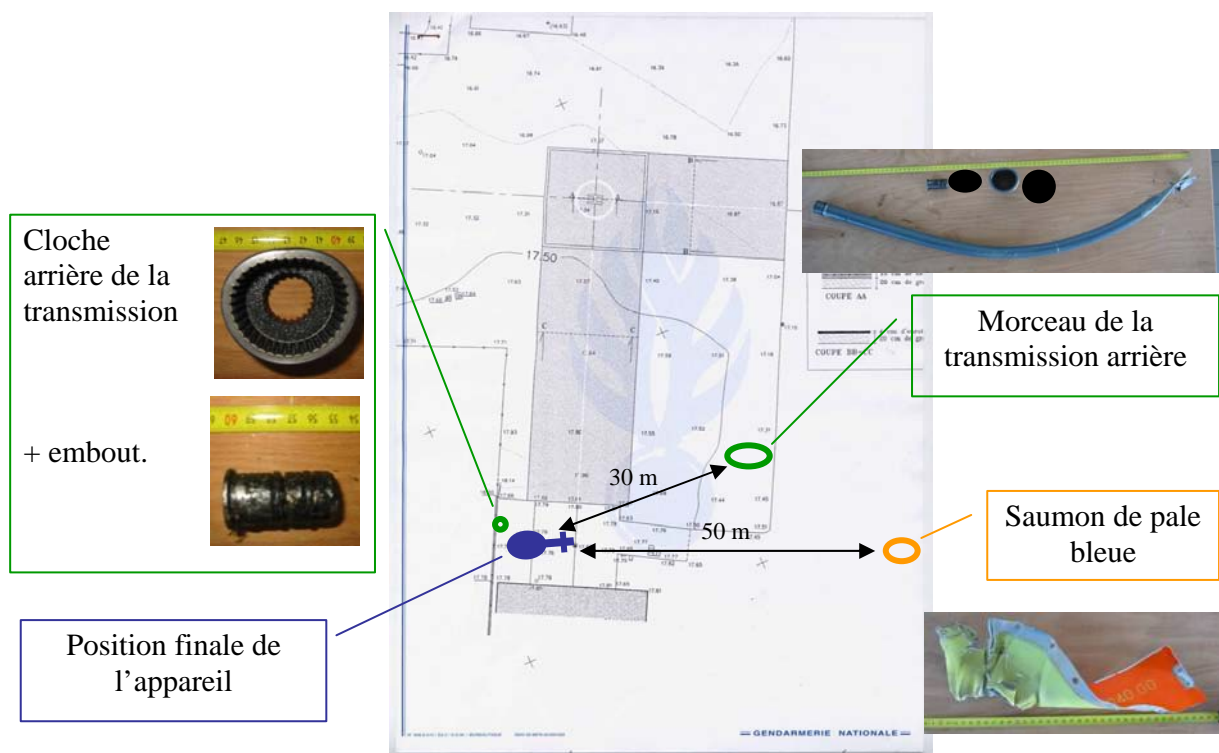
Un morceau de l'arbre de transmission arrière, ainsi qu'un saumon de pale du rotor principal et des éléments de la transmission arrière ont été éjectés (voir plan de situation).

Des débris de saumon de pale et de transmission arrière ont été retrouvés à proximité de l'appareil.

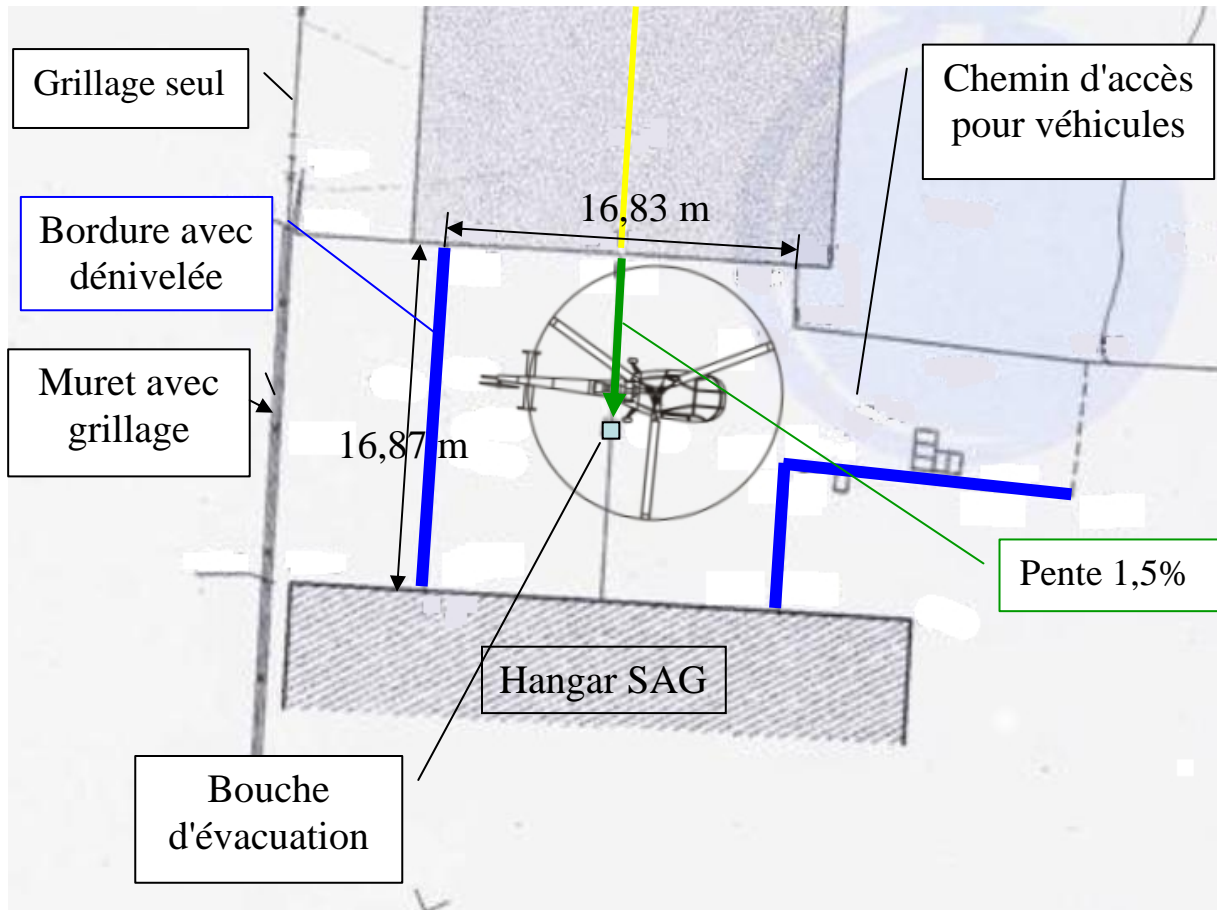
L'axe médian du chemin de roulement menant de l'aire de mouvement (« H ») au hangar est matérialisé par une ligne jaune, qui s'arrête à l'entrée de l'aire de lavage.

L'aire de stationnement de l'hélicoptère n'est matérialisée par aucun marquage.

Dimensions de l'aire de lavage et position de stationnement habituelle de l'appareil
