MINISTÈRE DE LA DÉFENSE

BEAD-air

RAPPORT PUBLIC D'ENQUÊTE TECHNIQUE

BEAD-S-2005-018-I

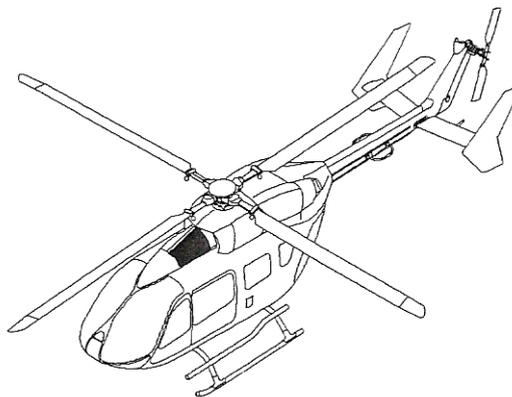
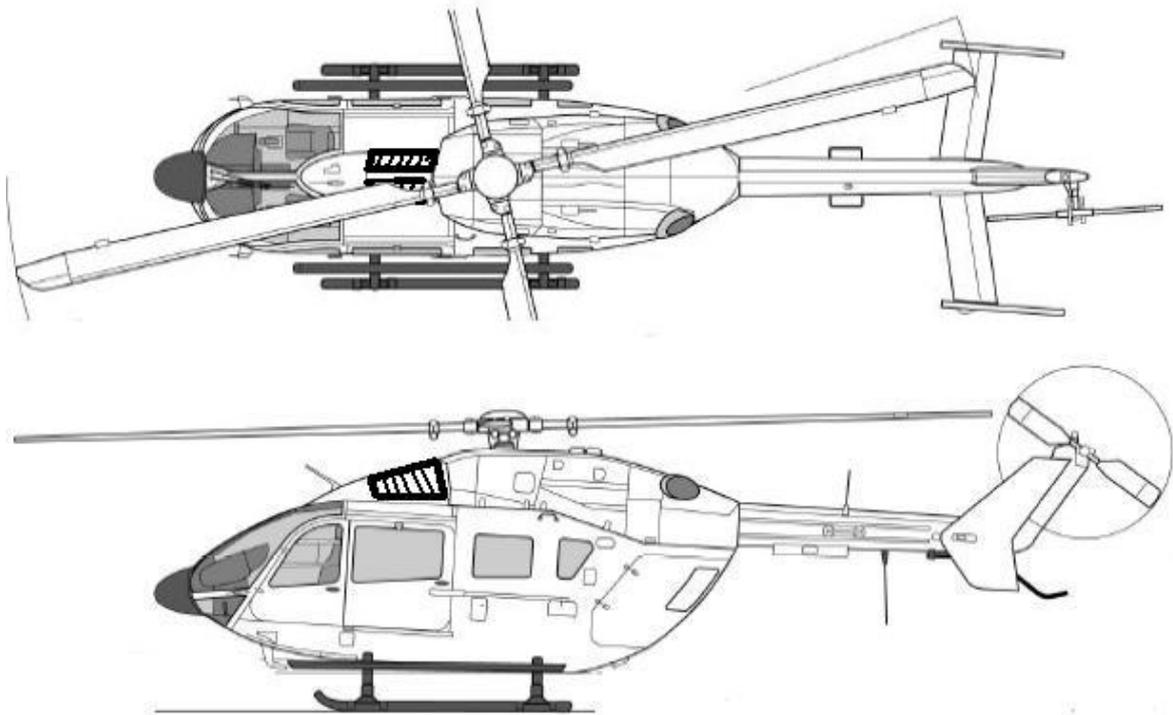
Capots du compartiment hydraulique

Le capot hydraulique droit est équipé d'une vitre afin de pouvoir vérifier les niveaux hydrauliques sans ouvrir le capot.

Ces conditions aérodynamiques spécifiques ont provoqué l'ouverture du capot non verrouillé en courte finale lors de la troisième approche de la mission.
