# *Bureau enquêtes accidents Défense*

## **RAPPORT PUBLIC D'ENQUETE TECHNIQUE**

**BEAD-A-2004-014-A**

| – Type : | <b>Mirage 2000 N</b> |

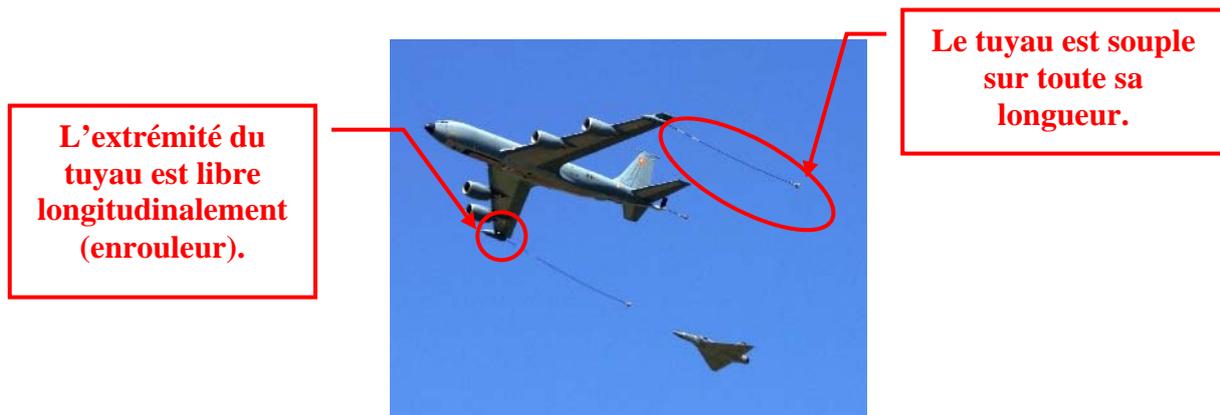
*Photo 11 : ravitaillement en nacelle*

Sur nacelle, à l'inverse du ravitaillement en point central, le tuyau souple est libre dans le sens longitudinal, il est fixé sur un dispositif de type « enrouleur » (*Photo 11 : ravitaillement en nacelle et Photo 12 : ravitaillement en point central, page 55*).

Le pilote doit donc maintenir une vitesse de rapprochement plus élevée pour ravitailler sur nacelle, que sur point central, afin que la connexion entre l'embout de remplissage et le réceptacle central du panier puisse se réaliser. Si la vitesse de rapprochement est trop faible, le panier monté en nacelle sera simplement repoussé, compte tenu de la liberté longitudinale du tuyau, sans que la connexion s'établisse.
